Departamento CESAR Municipio LA GLORIA
 Corregimiento BESOTE Cabecera/ Inspeccion/ Barrio BESOTE
 Nombre del establecimiento PUESTO DE SALUD BESOTE
 Nivel de complejidad UNO
 Ubicación (Dirección) BESOTE Teléfono (Fax) _____
 IPS de referencia ESE HOSPITAL SAN JOSÉ

ADECUACIÓN MENOR DEL PUESTO DE SALUD DEL CORREGIMIENTO DE BESOTE, MUNICIPIO DE LA GLORIA, DEPARTAMENTO DEL CESAR

**FICHA DE EVALUACION
INFRAESTRUCTURA PÚBLICA
EN SALUD**

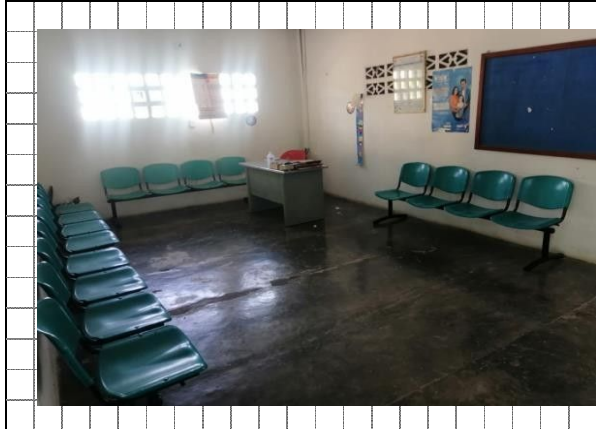
SERVICIO: SALA DE ESPERA AMBIENTE: _____

| SERVICIO | ELEMENTOS AFECTADOS | | | | | | | | | | | |
|---|---|---|---|---|---|---|---|---|---|---|---|---|
| SALA DE ESPERA | CONCRETO | R | LADRILLO PAÑETADO ESTUCADO Y PINTADO | R | PERFIL DE ALUMINIO Y LAMINA DE ICOPOR | R | METALICA | R | METALICA Y CALADOS | R | ETERNIT | B |

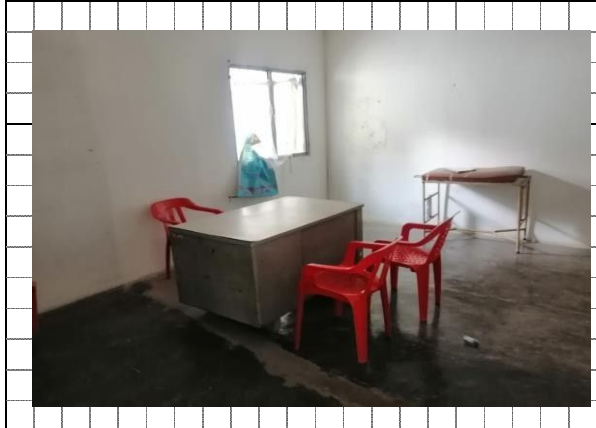
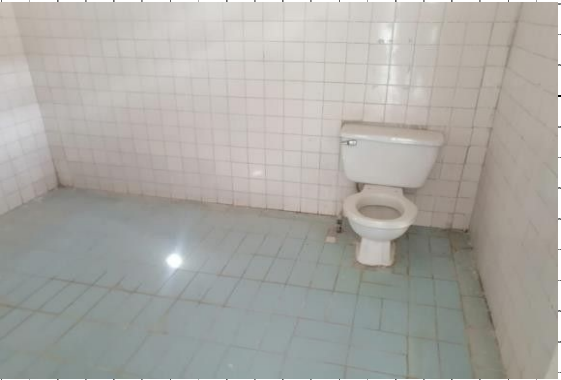
SERVICIO: CONSULTORIO 1 AMBIENTE: _____

| SERVICIO | ELEMENTOS AFECTADOS | | | | | | | | | | | |
|---|---|---|---|---|---|---|---|---|---|---|---|---|
| CONSULTORIO | CONCRETO | R | LADRILLO PAÑETADO ESTUCADO Y PINTADO | R | PERFIL DE ALUMINIO Y LAMINA DE ICOPOR | R | METALICA | R | CALADOS | R | ETERNIT | B |
