## Consorcio jardines del Sinú

7. RIEGO DE ARBUSTOS Y GRAMAS

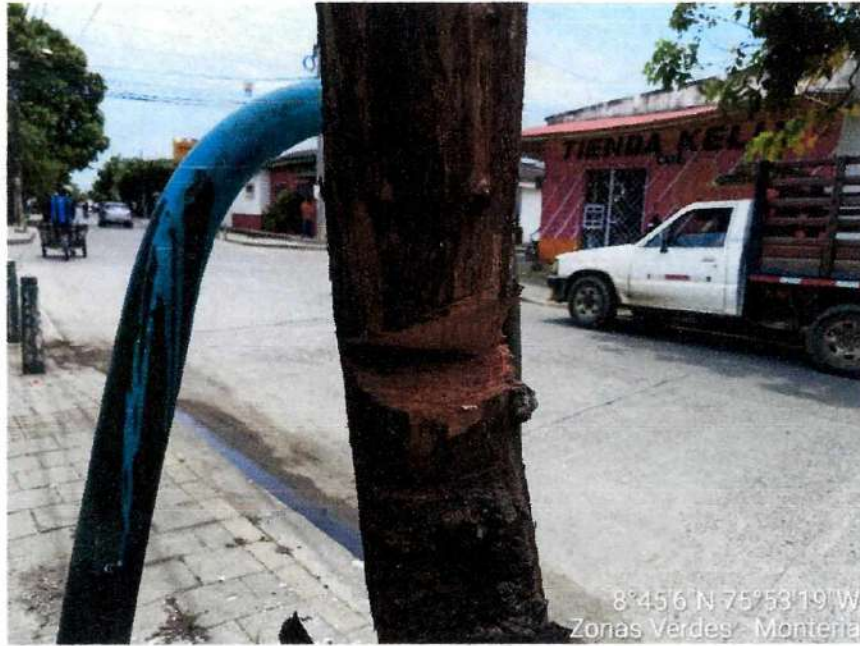
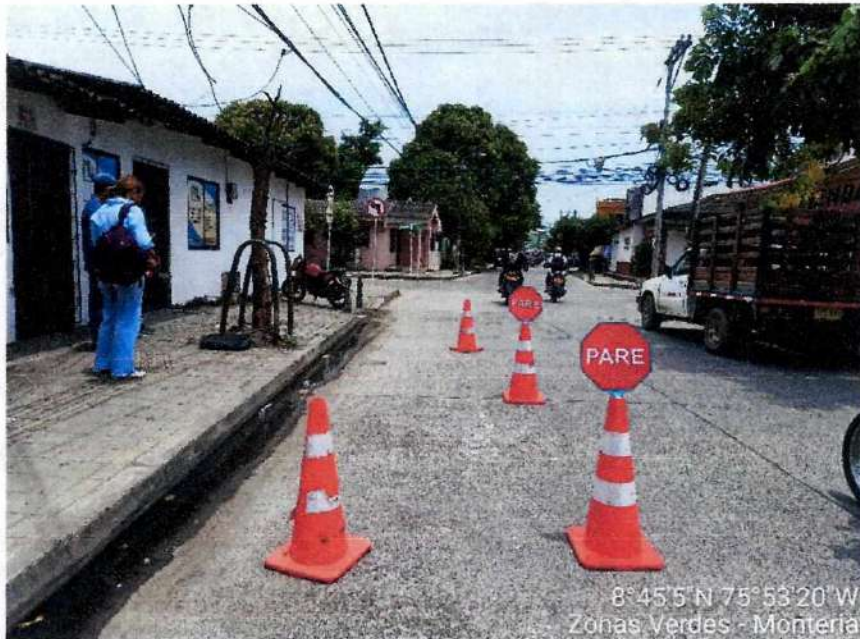
Las dos (2) imágenes anteriores evidencian el estado inicial de un (1) árbol de la especie Lluvia de Oro muerto en pie en el sendero peatonal de la calle 20 y 21 con carrera quinta, así mismo este árbol presentaba daño mecánico localizado en su estructura, presentando debilidad estructural al aplicarse contacto, por lo que se procede a realizar tala por emergencia.

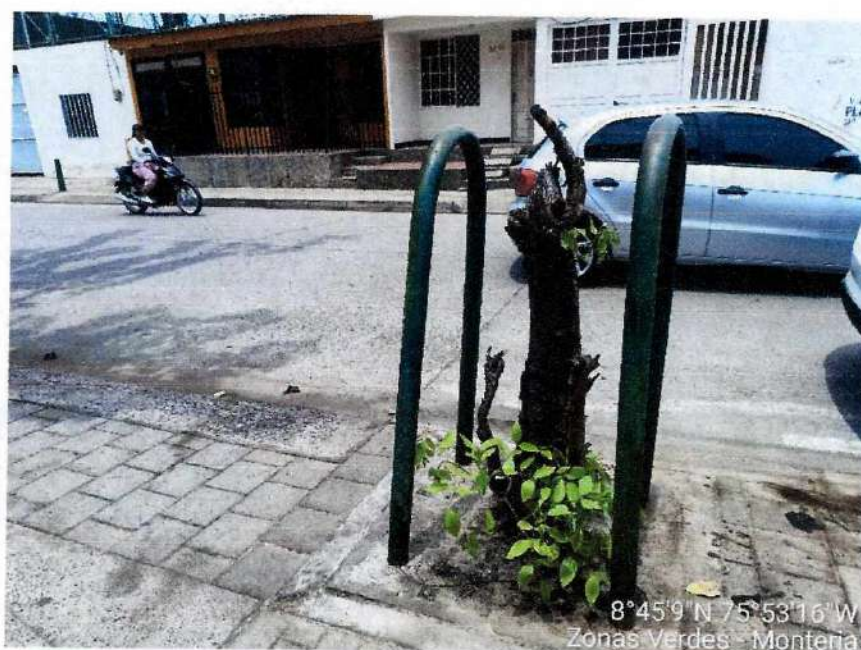
La imagen anterior evidencia el estado de un árbol de la especie Lluvia de Oro, muerto en pie, situado sobre el sendero peatonal de la calle 23 con carrera quinta, este árbol presentaba daño mecánico y debilidad estructural al aplicarse contacto, por lo que se procede a realizar Tala por Emergencia.

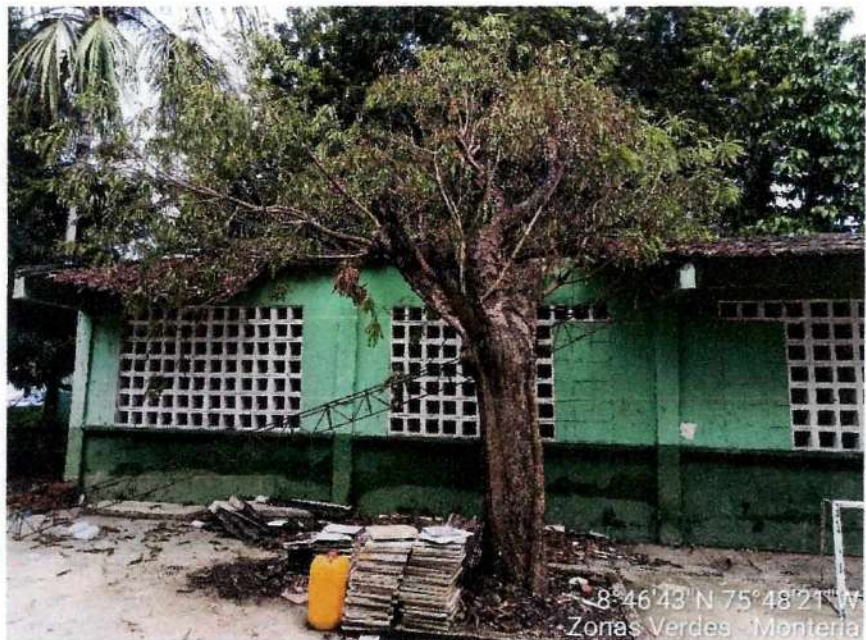
LAS SIGUIENTES IMÁGENES CORRESPONDEN A LA INTERVENCION REALIZADA EN LA INSTITUCION EDUCATIVA EL SABANAL, UN ARBOL DE LA ESPECIE MANGO VOLCADO SOBRE UNA DE LAS AULAS DE CLASE, POR LO QUE SE PROCEDE A REALIZAR TALA POR EMERGENCIA.

La imagen anterior evidencia el estado de un árbol de la especie Mango volcado sobre una de las aulas de clases de la Institución Educativa El Sabanal, ocasionando daños en el tejado del aula, impidiendo el libre desarrollo de las clases, por lo que se procede a realizar Tala por Emergencia.

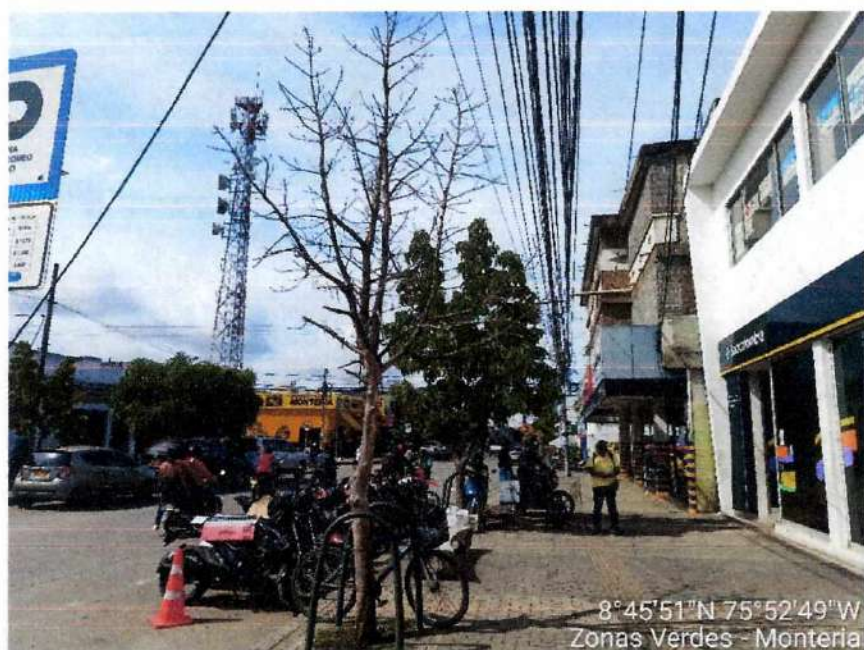
LAS SIGUIENTES IMÁGENES CORRESPONDEN A LA REMOCIÓN DE UN (1) ÁRBOL DE LA ESPECIE PERA SITUADO ENTRE LA CALLE 41 Y LA CALLE 40 CON CARRERA SEGUNDA, ESTE ARBOL SE ENCONTRABA MUERTO EN PIE, CON DEBILIDAD ESTRUCTURAL Y ALTO RIESGO DE VOLCAMIENTO, POR LO QUE SE PROCEDIÓ A REALIZAR TALA POR EMERGENCIA.

Las dos (2) imágenes anteriores evidencian el estado inicial de un (1) árbol de la especie Pera situado entre calles 41 y 40 con carrera segunda, este arbol se encontraba muerto en pie, presentando debilidad estructural al aplicarsele contacto, representando alto riesgo de volcamiento, por lo que se procede a realizar Tala por emergencia.

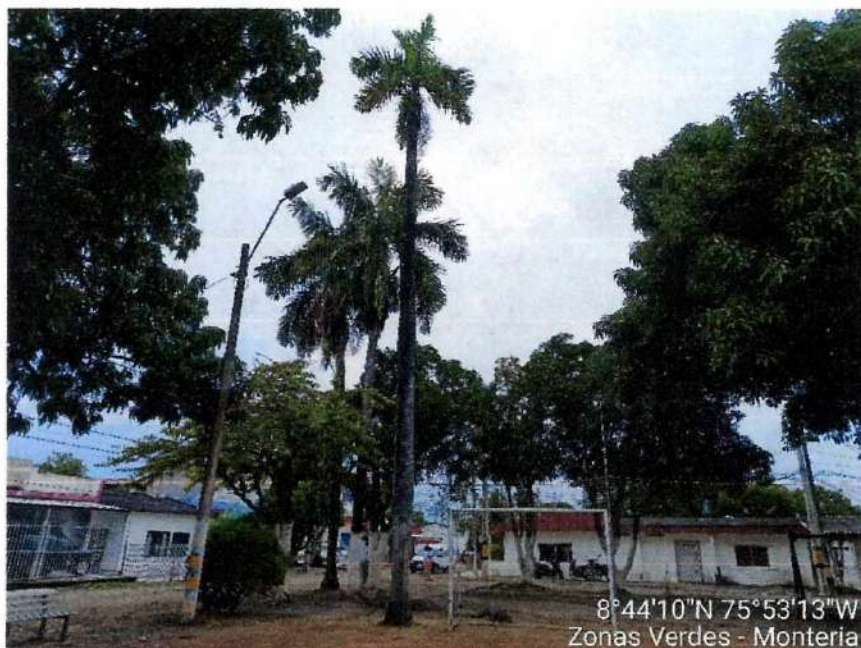
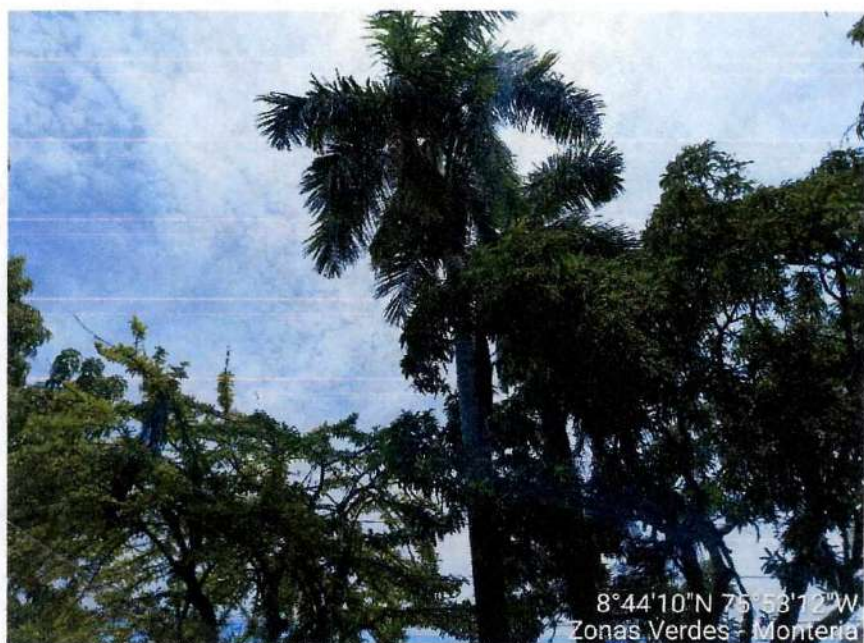
Las dos (2) imágenes anteriores evidencian el estado inicial y la remoción de un (1) árbol de la especie Roble situado en el Centro de Integración Ciudadano en el barrio Mogambo, este árbol se encontraba con inclinación pronunciada sobre la casa situada en frente del mismo, el cual ante un evento de fuertes vientos o precipitaciones podría colapsar y generar daños, por lo que se procede a realizar Tala por medio de la resolución 076 de 2025.
