# PABLO VI

**CONTROL DE SERVICIO**      **Nº 31208**

**REF:** 23. mantenimiento preventivo y correctivo con soportes cctv.

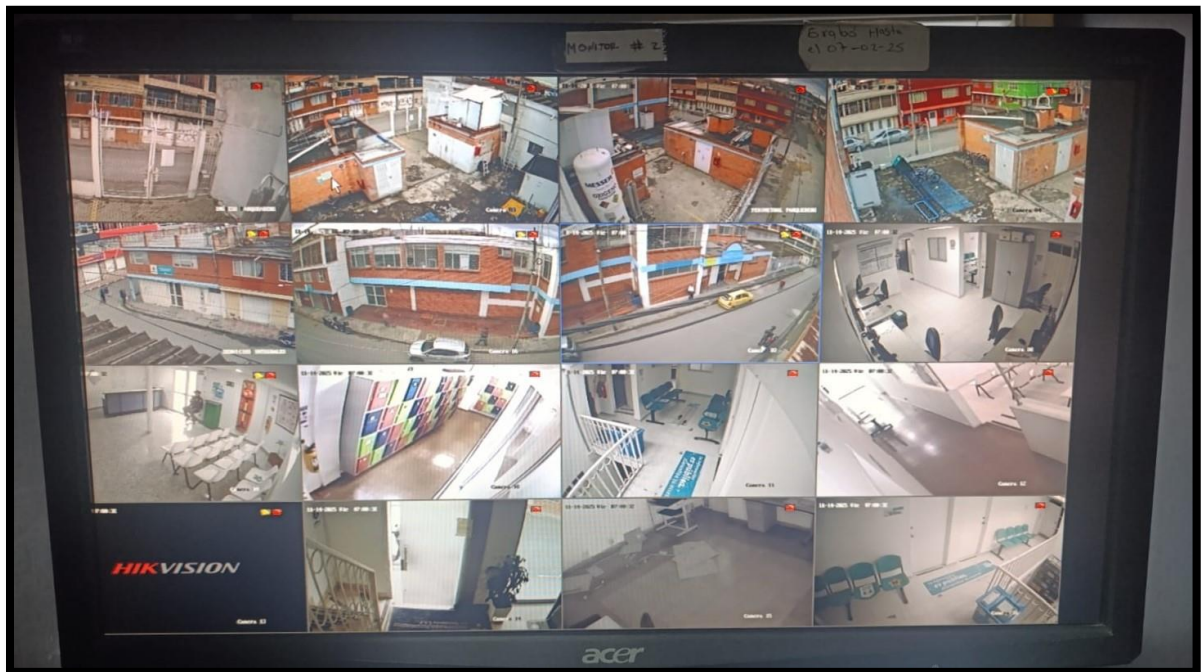
FECHA DE SOLICITUD: 10-11-25 CLIENTE: DINA PAWER SOLICITANTE: DINA PAWER  
 DIRECCIÓN: HOSPITAL PABLO VI TELÉFONO: — CIUDAD: BOGOTÁ  
 CCTV ☒ ACCESO ☐ INCENDIO ☐ ALARMA ☐ RX ☐ ARCOS ☐ OTRO: —  
 REPORTE DE LA AVERÍA: Cambio de DVR Y Camaras  
 ESTADO DE LOS EQUIPOS: funcionando con 03 DVR Y 31 Camaras  
 ACTIVIDAD REALIZADA: Se realiza el cambio del DVR de 8 canales por un DVR Hikvision de 16 canales. tambien se realiza la identificación de 70 camaras hasta el momento  
 ESTADO FINAL: N/A

OBSERVACIONES: Pendiente el mantenimiento preventivo

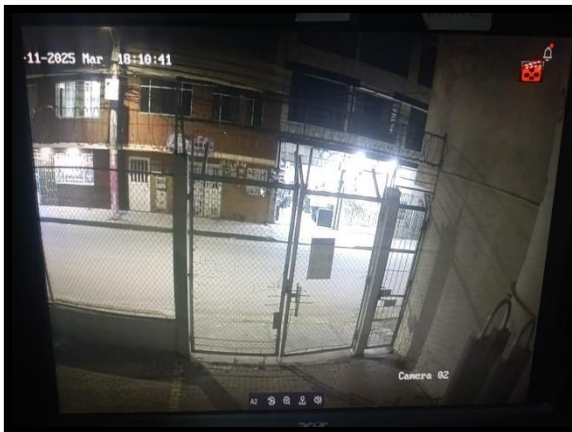
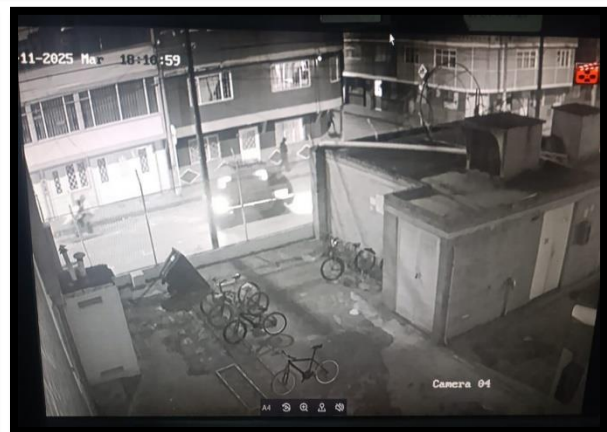
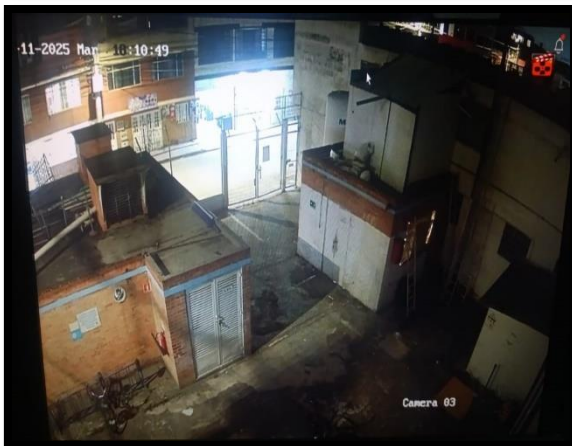
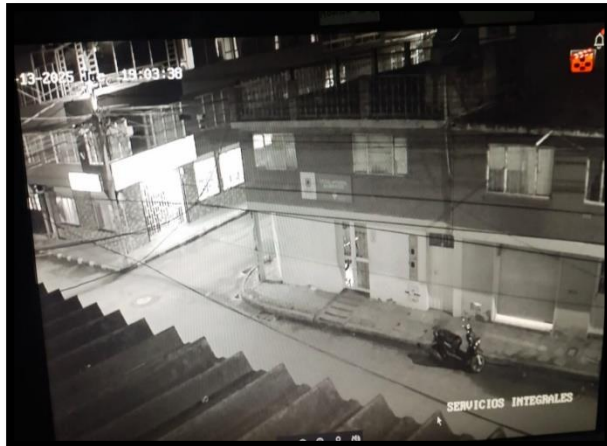
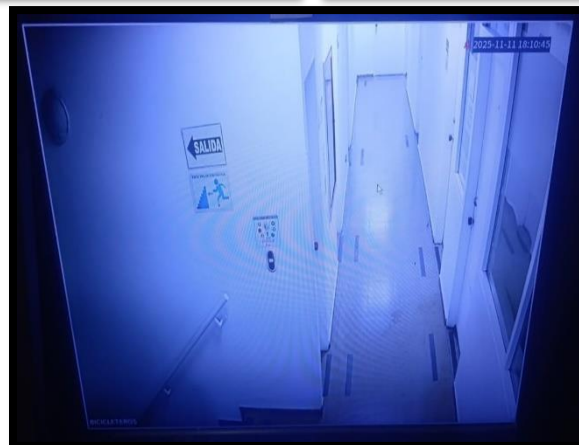
| REPORTE DE LA AVERÍA: Cambio de Camaras | | | |
| ESTADO DE LOS EQUIPOS: Sistema funcionando con 03 DVR Y 38 Camaras | | | |
| ACTIVIDAD REALIZADA: se realiza el cambio de las 03 camaras del Pasadizo la camara del ingreso exterior Pasadizo, camara de servicios integrales, camara Pasadizo Consultorios sin novedad | | | |

| OBSERVACIONES: Pendiente el mantenimiento colectivo | | | |

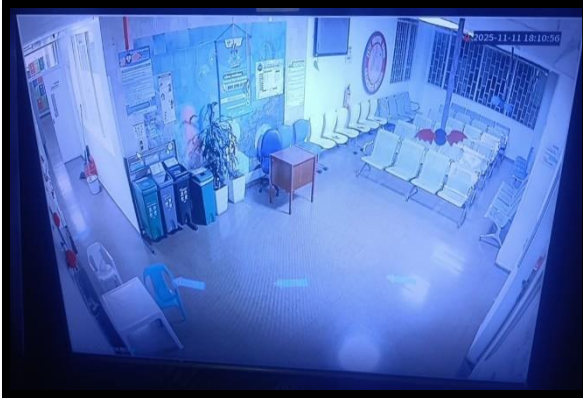
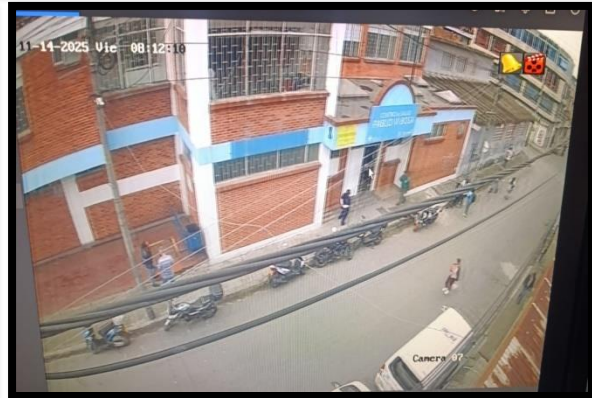
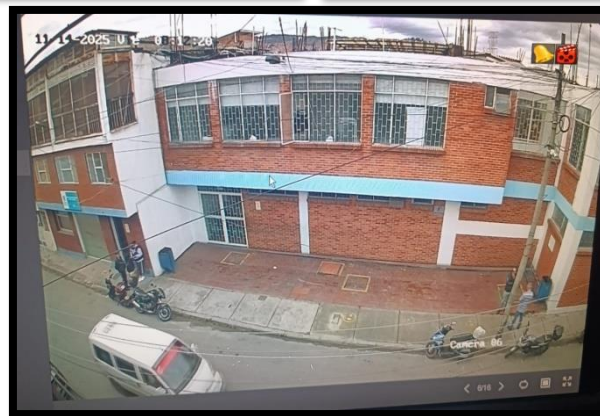
| REPORTE DE LA AVERÍA: Cambio de Camaras y Cableado | | | |
| ESTADO DE LOS EQUIPOS: Sistema con 03 DVR Y 44 Camaras | | | |
| ACTIVIDAD REALIZADA: se realiza el cambio de las 03 camaras Perimetral<br>Cambio de la camara de ingreso sede administrativa de Jando al<br>sistema con 44 camaras en funcionamiento, se le realiza el<br>cambio del cable VIP Y duplex, fuente, video balu y cajas de paso<br>ESTADO FINAL: Pendiente | | | |

| OBSERVACIONES: Pendiente el mantenimiento correctivo | | | |

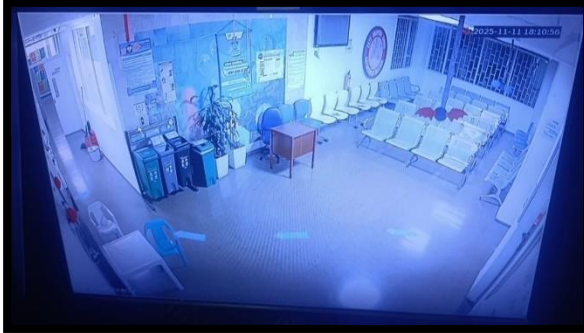
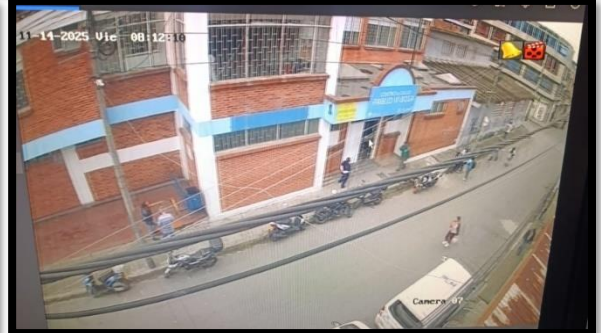
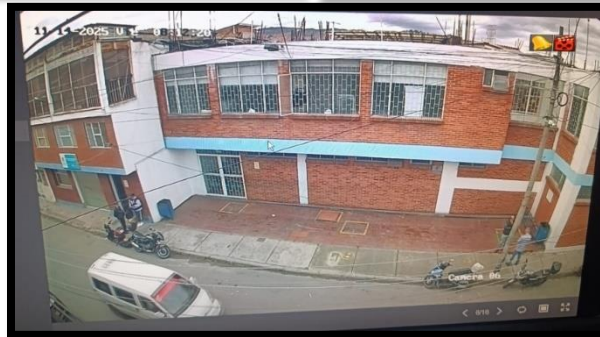
FECHA DE SOLICITUD: 15-11-2017 SOLICITANTE: DINA PAULI  
 DIRECCION: HOSPITAL Pablo VI TELEFONO: CIUDAD: BOGOTA  
 CCTV: ☒ ACCESO ☐ INCENDIO ☐ ALARMA ☐ FPK ☐ ARCOS ☐ OTRO:  
 REPORTE DE LA AVERIA: Cambio de cámara y cableado

ESTADO DE LOS EQUIPOS: Sistema con 07 DVB y 14 cámaras

ACTIVIDAD REALIZADA: Se realiza el cambio de las 03 cámaras principal  
 cambio de la cámara de ingreso secc. admn. sistema de audio al  
 sistema con 04 cámaras de vigilancia. Se realiza el  
 cambio del cable UTP y duplex, evento, video balu y cables de BNC  
 ESTADO FINAL: Finalizado

FECHA: 15-11-2017 HORA ENTRADA: HORA SALIDA:  
 ENTREGA: C.C. RECIBE: DINA PAULI  
 NOMBRE: Carlos Peral NOMBRE: David Galindo  
 CARGO: Técnico CARGO: Coordinador  
 OBSERVACIONES: Pendiente el mantenimiento colectivo

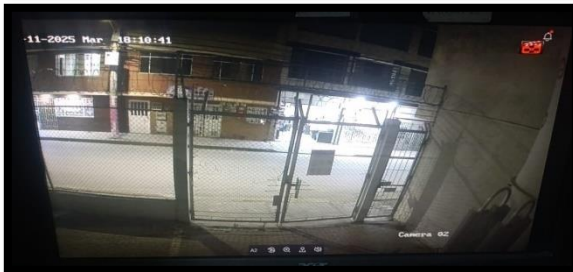
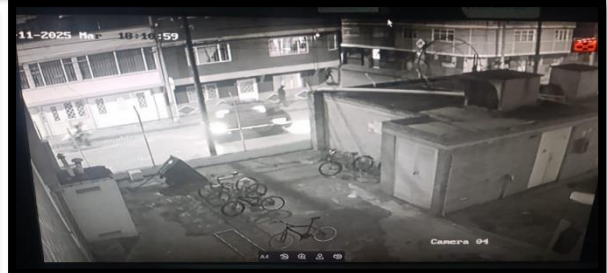
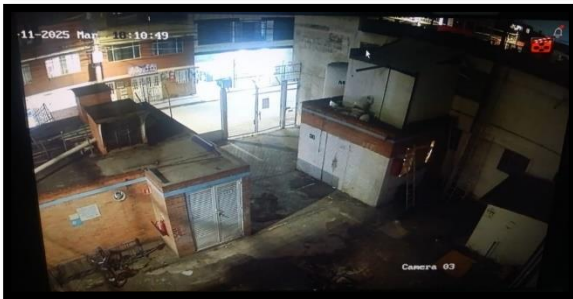
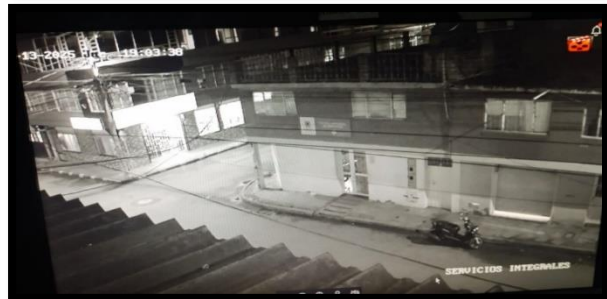
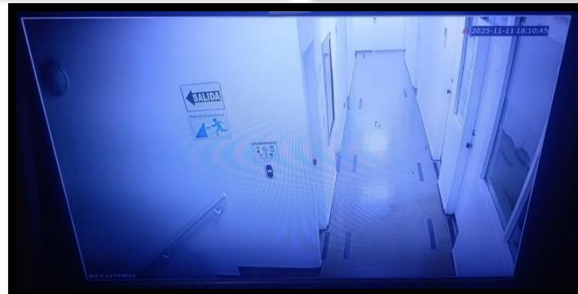
FECHA DE SOLICITUD: 11-25 cliente: DINA PAWEL SOLICITANTE: DINA PAWEL  
 DIRECCION: Hospital Pablo VI TELEFONO: CIUDAD: BOGOTA  
 CCTV ☒ ACCESO ☐ INCENDIO ☐ ALARMA ☐ RX ☐ ARCOS ☐ OTRO:  
 REPORTE DE LA AVERIA: Cambio de camaras

ESTADO DE LOS EQUIPOS: Sistema funcionando con 03 DVR Y 38 camaras

ACTIVIDAD REALIZADA: Se realiza el cambio de las 03 camaras del pasadizo la camara del ingreso exterior Pasadizo, camara de servicio interior, camara Pasadizo consultorio sin novedad

OBSERVACIONES: Pendiente el mantenimiento colectivo

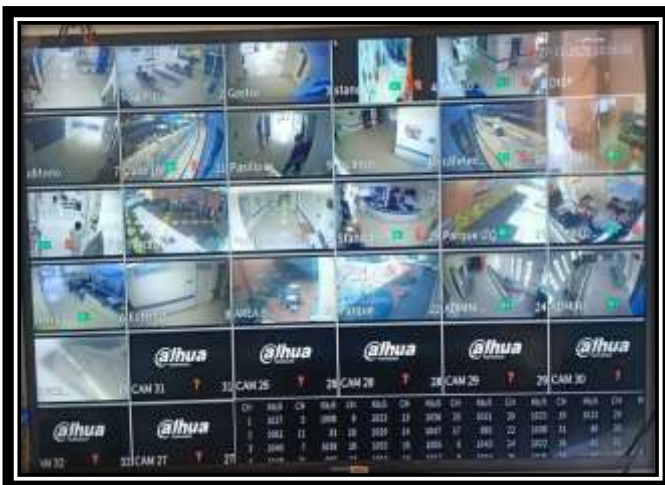
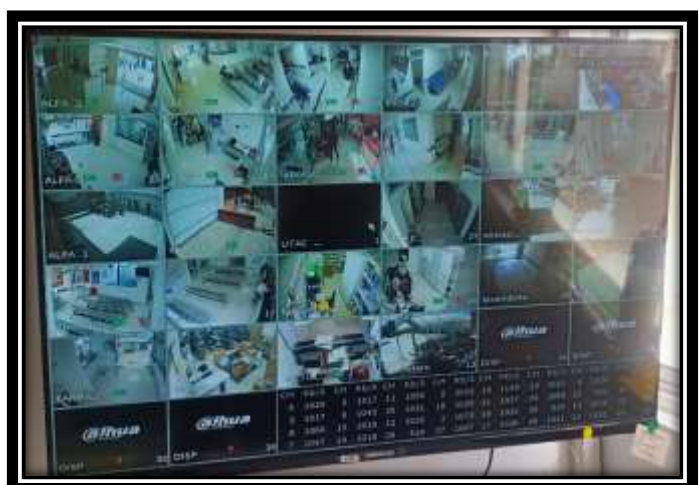
REPORTE DE LA AVERÍA: Camaras fuera de servicio

ESTADO DE LOS EQUIPOS: Sistema funcionando con 02 DVR y 49 camaras en funcionamiento

ACTIVIDAD REALIZADA: se realiza la revision de las 07 camaras que se encuentran fuera de servicio haciendo: cambio de la fuente y video salvando la novedad causada.

ESTADO FINAL: sistema queda pendiente el cambio de la camara de ingreso vehicular.

OBSERVACIONES: sistema queda funcionando con 02 DVR y 52 camaras en funcionamiento
