**ESTUDIOS HIDRÁULICOS E HIDROLÓGICOS PARA DISEÑAR LA LIMPIEZA Y MANTENIMIENTOS PREVENTIVOS DEL RÍO BALSILLAS PARA CONDICIONES DE AMENAZA POR INUNDACIÓN, EN NUEVE (9) KILOMETROS MEDIDOS DESDE SU DESEMBOCADURA EN EL RÍO BOGOTÁ HACIA AGUAS ARRIBA.**

**ANALISIS DE AMENAZA POR INUNDACIONES**

**MOSQUERA  
CUNDINAMARCA  
NOVIEMBRE 2020**

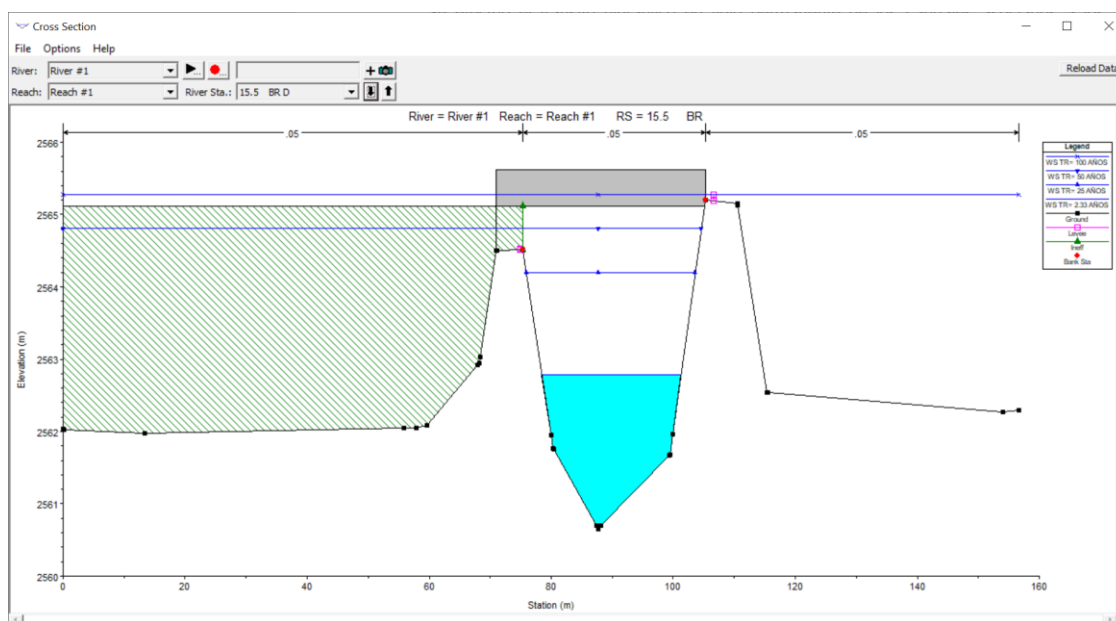
**Figura 1 Puente K0+450**

Como se observa en la Figura 1 el puente K0+450 tiene capacidad hidráulica suficiente para transitar todos los caudales evaluados, a excepción del caudal de los 100 años, el cual es remansado

El puente K0+450 tiene capacidad hidráulica suficiente para transitar todos los caudales evaluados, a excepción del caudal de los 100 años, el cual es remansado por la estructura.

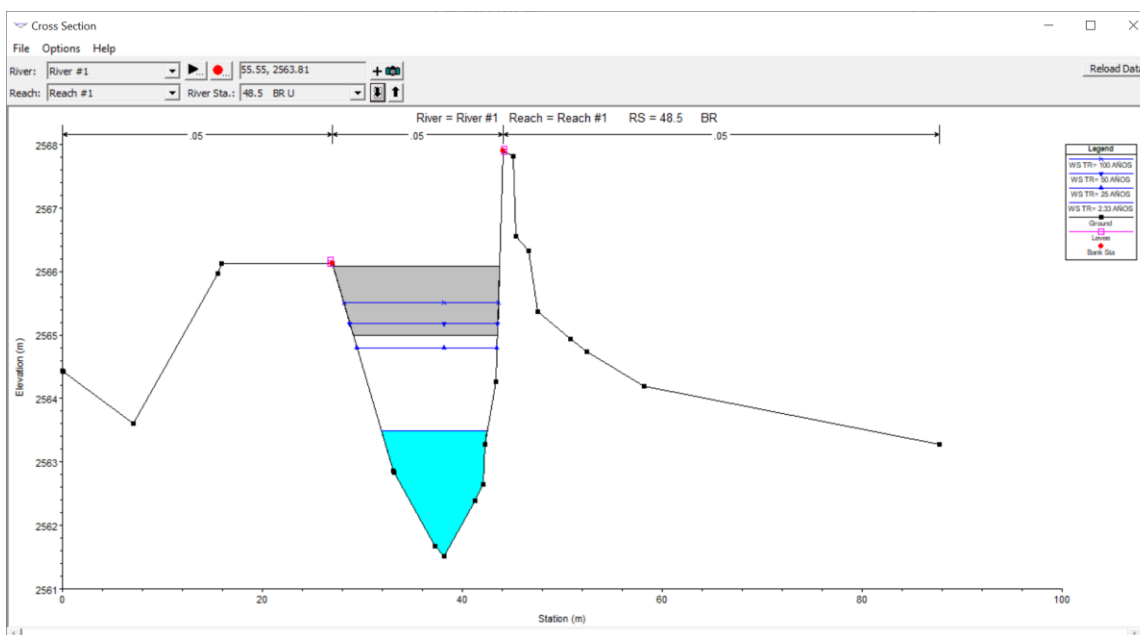
**Figura 2 Puente K2+369**

Como se observa en la Figura 2 el puente K2+369 tiene capacidad hidráulica suficiente para transitar todos los caudales hasta el retorno de 25 años, caudales superiores, son remansados por la estructura.

El puente K2+369 tiene capacidad hidráulica suficiente para transitar todos los caudales hasta el retorno de 25 años, caudales superiores, son remansados por la estructura.

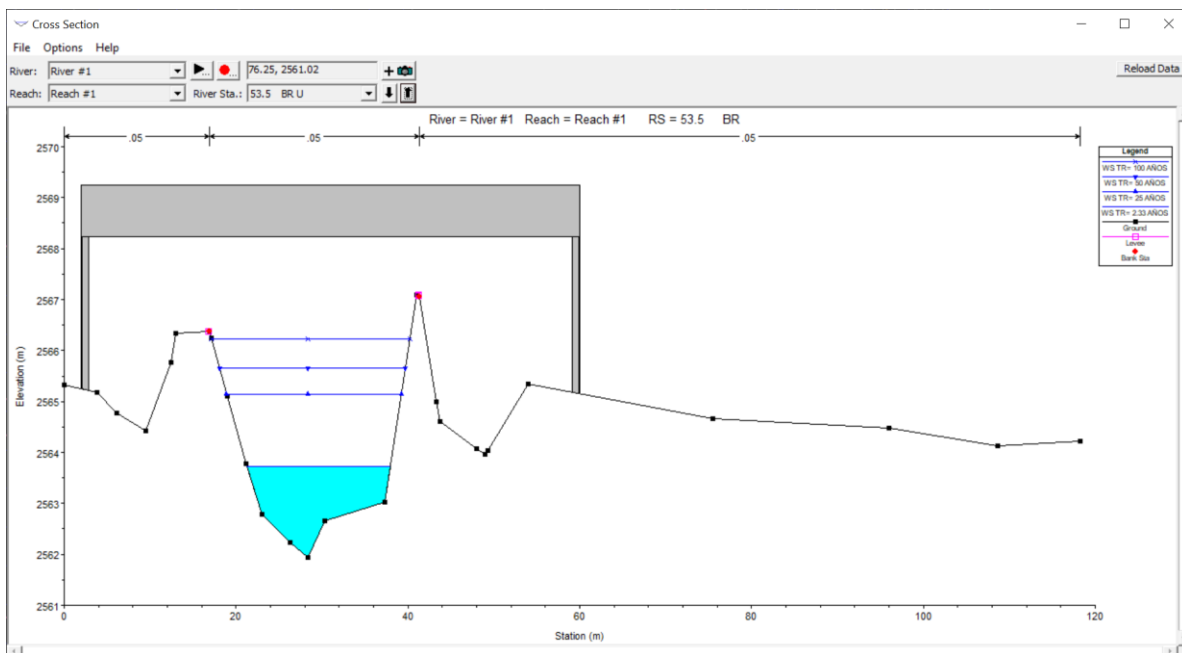
**Figura 3 Puente K2+440**

Como se observa en la Figura 3 el puente K2+440 tiene capacidad hidráulica más que suficiente para transitar todos los caudales modelados e incluso superiores. No se presentarán remansos por esta estructura.

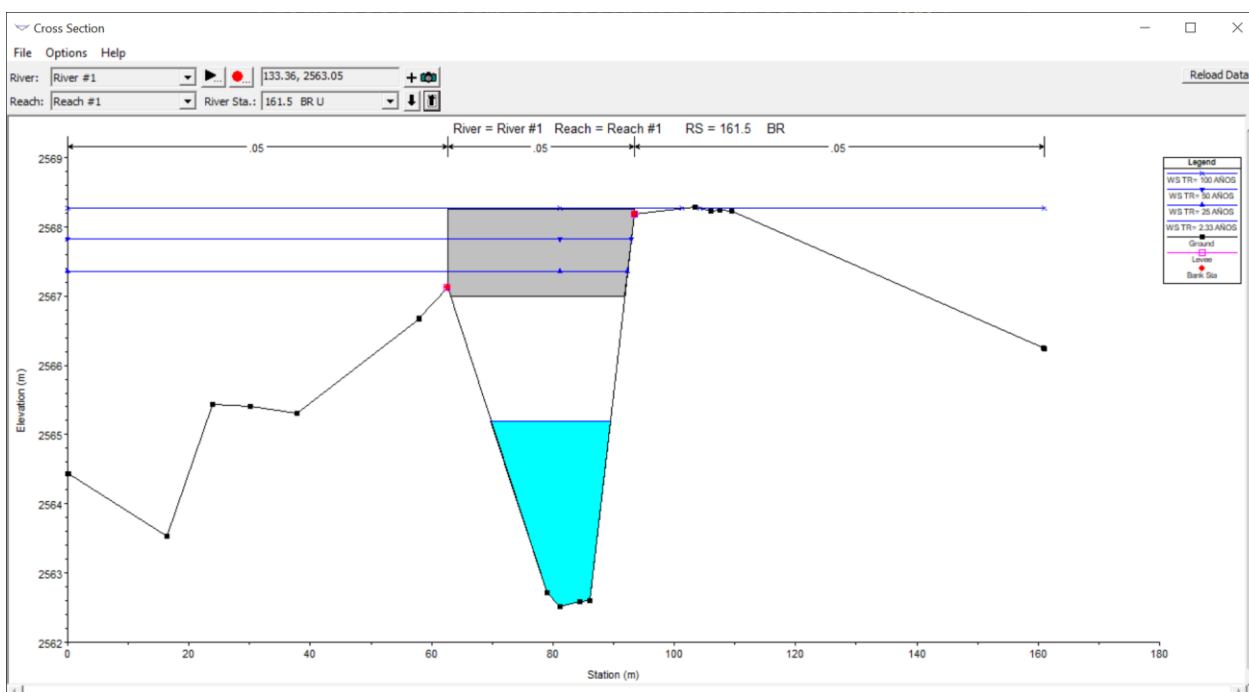
Figura 4 Puente K6+065

De acuerdo a la Figura 4 el puente K6+065 solo tiene capacidad hidráulica para transitar el caudal asociado al retorno de los 2.33 años, caudales superiores serán remansados por esta estructura. Este puente se convierte en una obstrucción que va a generar desbordamientos aguas arriba para caudales relativamente recurrentes.

Las estructuras más críticas corresponden a los puentes K6+065 y K9+366 que solo tiene capacidad hidráulica para transitar el caudal asociado al retorno de los 2.33 años, caudales superiores serán remansados por esta estructura. Estos puentes se convierten en obstrucciones que van a generar desbordamientos aguas arriba para caudales relativamente recurrentes.

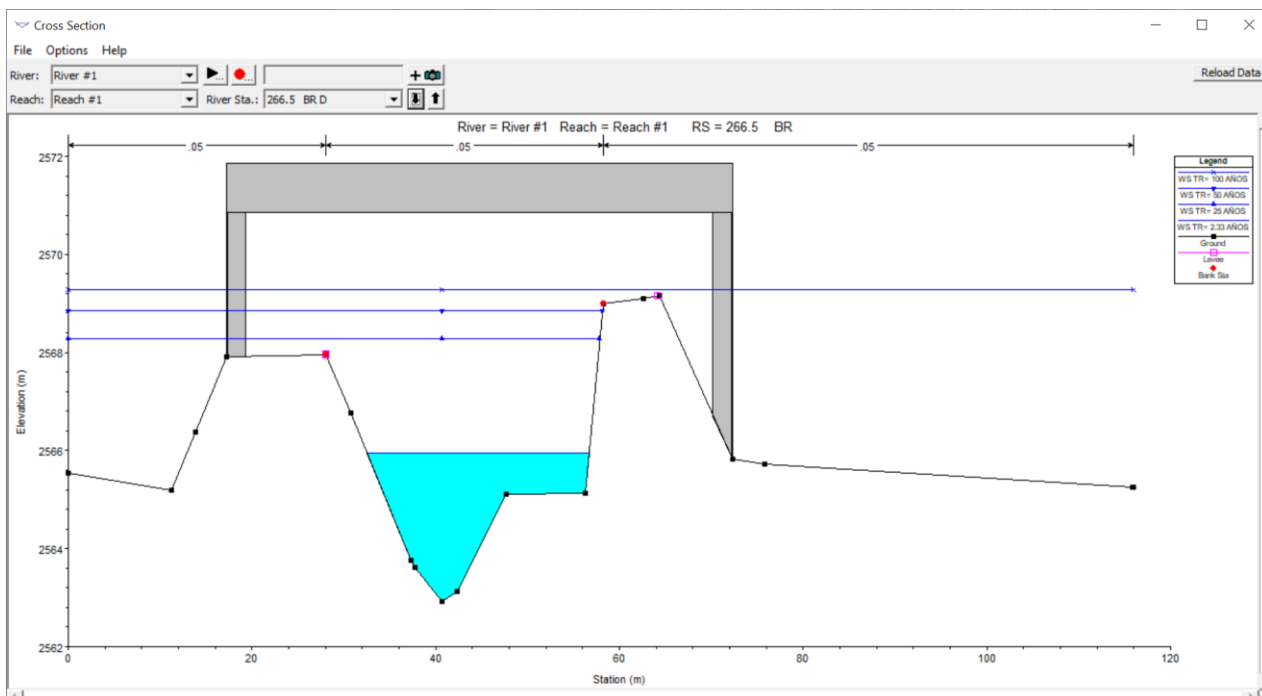
Figura 5 Puente K9+222

Como se observa en la Figura 5 el puente K2+440 tiene capacidad hidráulica más que suficiente para transitar todos los caudales modelados e incluso superiores. No se presentarán remansos por esta estructura.

Respecto a las estructuras sobre el cauce, se encuentra que solamente los puentes ubicados en las abscisas K2+440 y K9+222 tienen capacidad hidráulica suficiente para transitar todos los caudales evaluados.

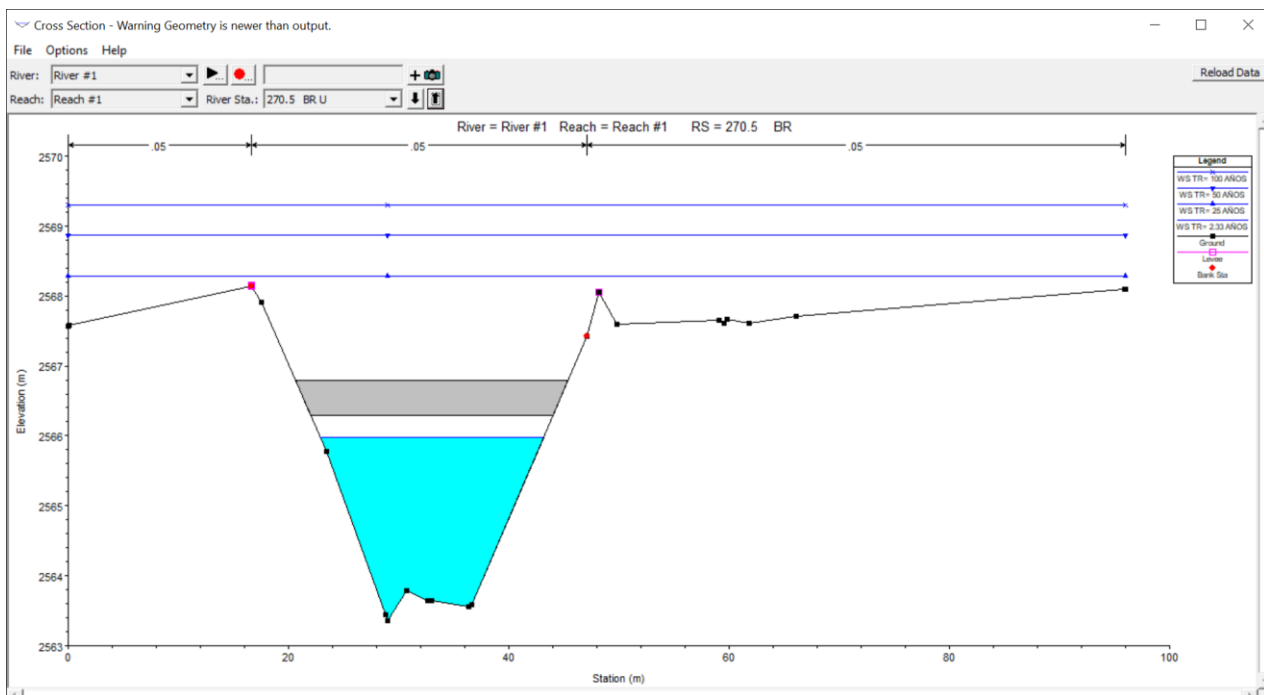
**Figura 6 Puente K9+366**

En la Figura 6 se evidencia que el puente K9+366 solo tiene capacidad hidráulica para transitar el caudal asociado al retorno de los 2.33 años, caudales superiores serán remansados por esta estructura. Este puente se convierte en una obstrucción que va a generar desbordamientos aguas arriba para caudales relativamente recurrentes.
