Asunto: Solicitud de prórroga a la suspensión No. 1 del Contrato de Obra N.º MB-SAMC-002-2025

**Ref.** Electrobomba SP1015-3HP-220V-3F

**Ref.** Electrobomba multietapas vertical de 5hp

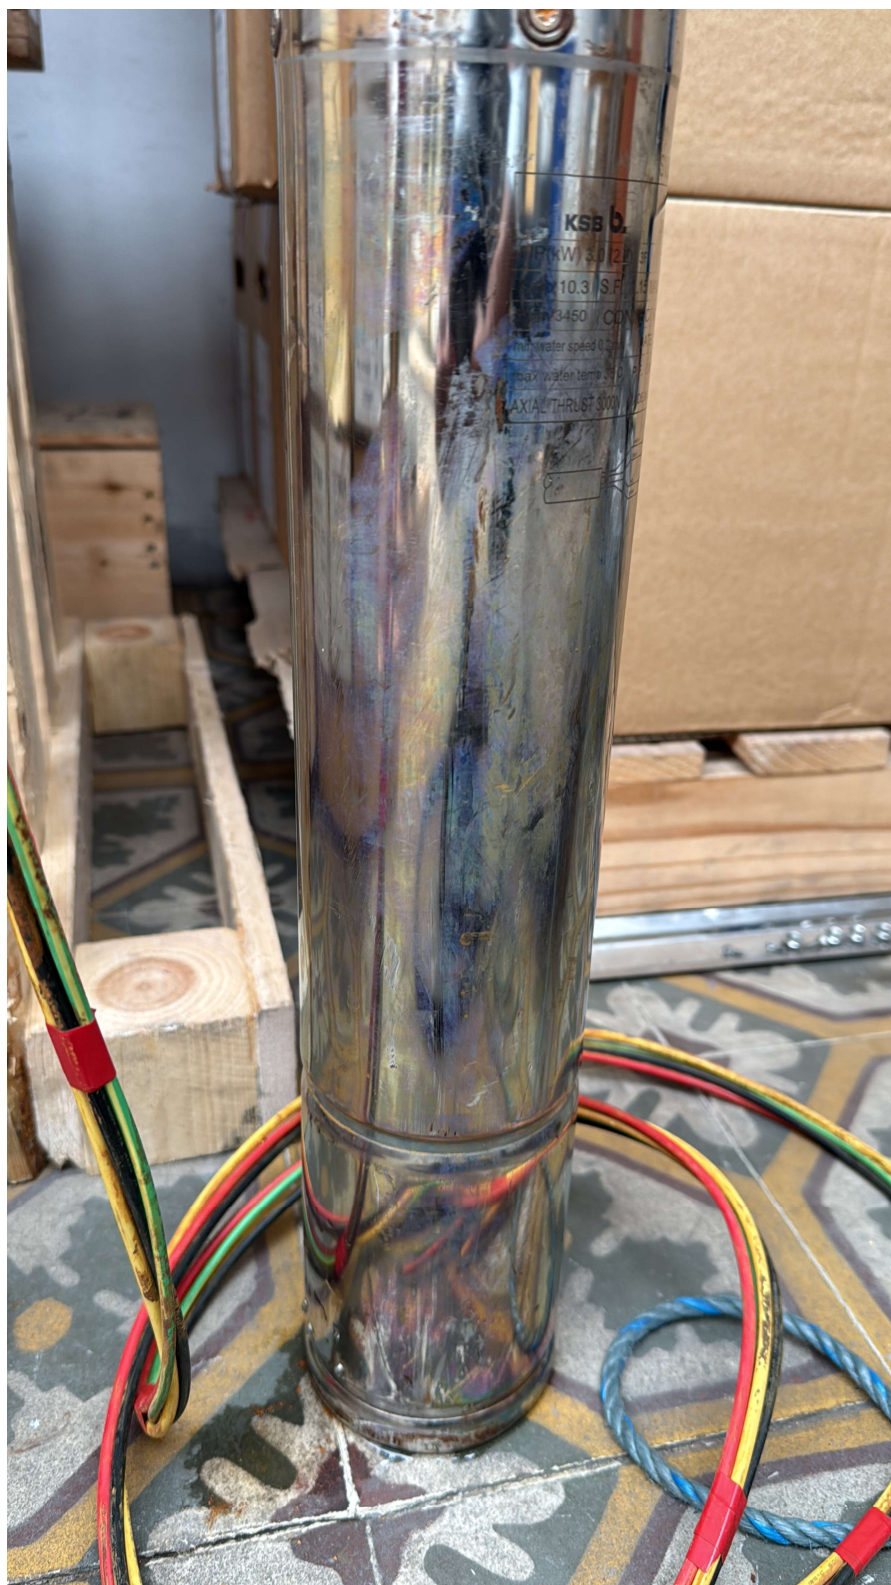
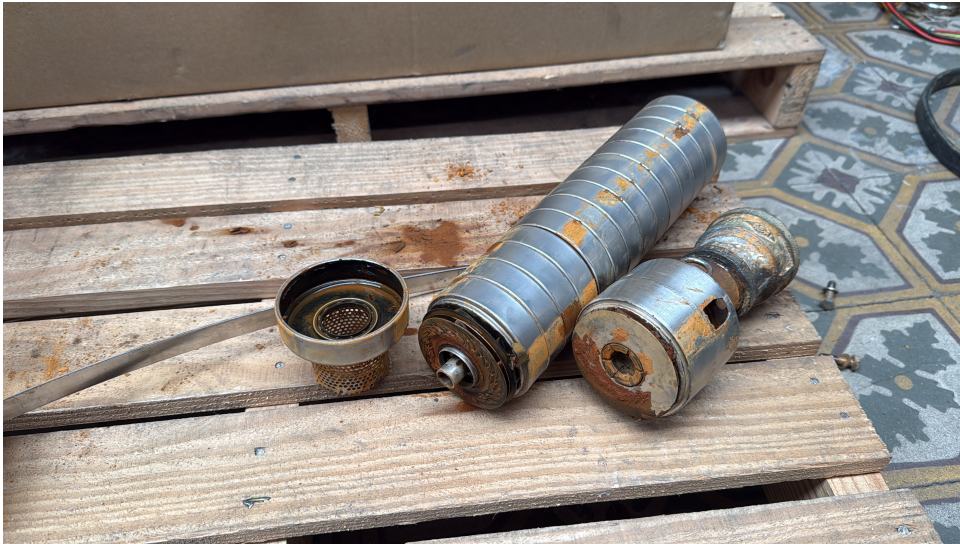
Está en buenas condiciones para seguir operando. Aun cuando hay que dejar claro que presenta coloración por falta de refrigeración.

- La bomba SP1015, presenta eje roto por el lado del acople.
- Además, presenta alto contenido de incrustaciones de lodo-hierro.

Generalmente la rotura de eje se presenta por apagar y prender inmediatamente la bomba.

Condiciones de operación del pozo.

Revisar las protecciones eléctricas.

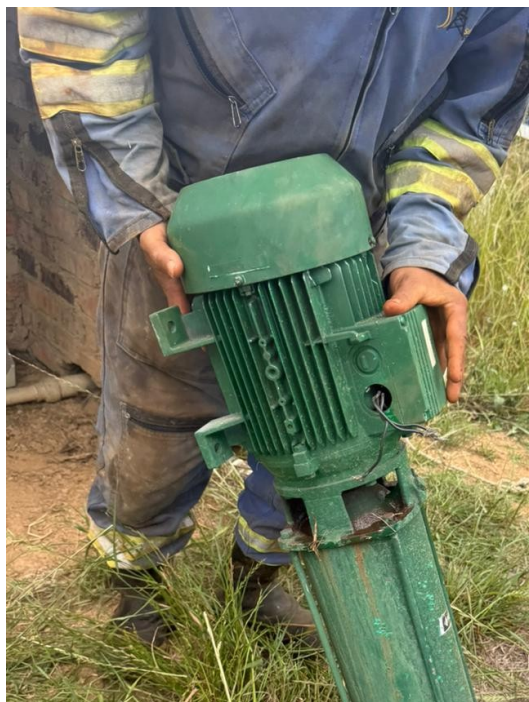
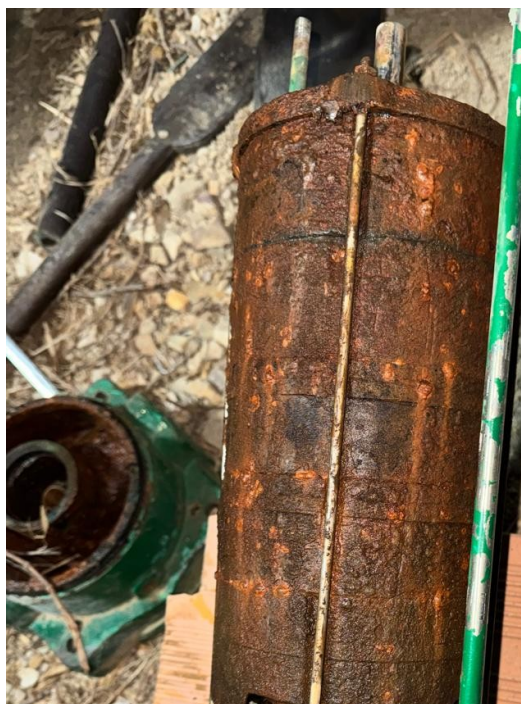
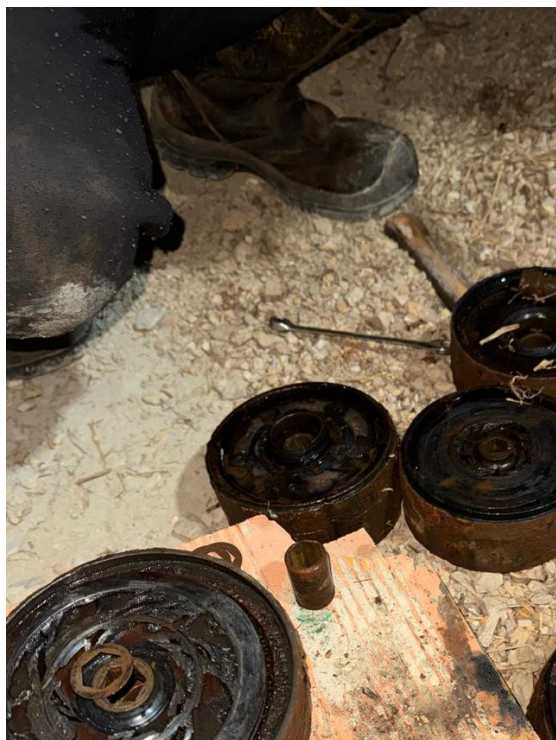
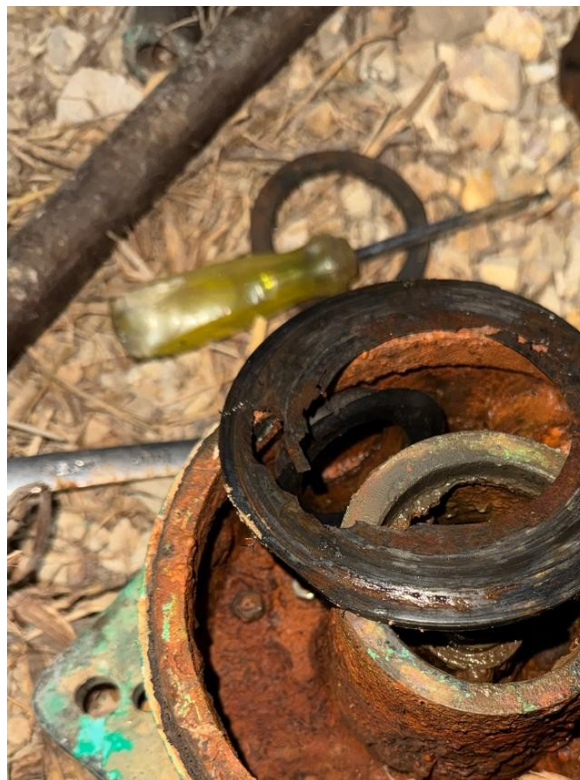
Motor quemado, requiere cambio de rodamientos y embobinado, y por ser tan antiguo ya presenta fatiga mecánica en su estructura.

La bomba esta totalmente destruida, por operación y trabajo en seco, y hasta por falta de protecciones eléctricas.

Como se puede observar, la parte hidráulica requiere cambio total.

Teniendo en cuenta que la electrobomba requiere reparación en mas del 90% de los componente, no se justifica su reparación, considernando que es un equipo que ya cumplio su ciclo de vida.

Condiciones de operación de la bomba.

Revisar las protecciones eléctricas (tablero de control).

Revisar el cable de conexión.

Revisar las conexiones de instalación hidráulica.
