| <br>Alcaldía de Itagüí | <b>INFORME DE INTERVENTORÍA O<br/>SUPERVISIÓN Y ACTA DE PAGO O<br/>DESEMBOLSO</b> | Código: FO-AD-31 |

| INFORME N°: 21 | SUPERVISION | x | DE SEGUIMIENTO | x |

| CONTRATO | x | NÚMERO: | SSA-LP-117-2024 | | |
| <b>OBJETO:</b> PRESTACIÓN DE SERVICIOS DE VIGILANCIA Y SEGURIDAD PRIVADA, PARA LA PERMANENTE Y ADECUADA PROTECCIÓN DE LAS PERSONAS, BIENES MUEBLES E INMUEBLES DE PROPIEDAD DEL MUNICIPIO DE ITAGÜÍ. | | | | | |

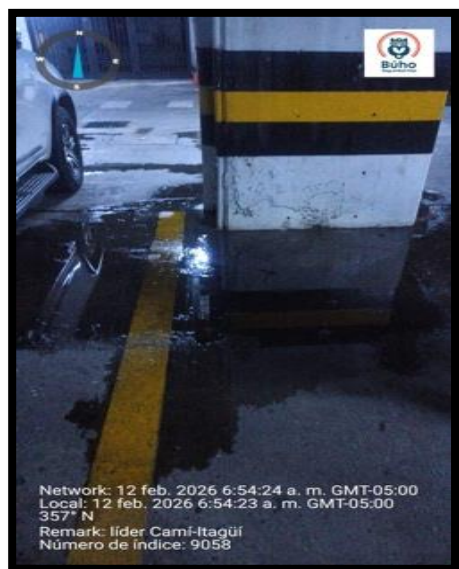
✓ 12/02/2026 CAMI

El 12 de febrero de 2026, se evidenció una filtración de agua en la zona de la tubería ubicada en el sótano, específicamente en el parqueadero N.º 20. Se recomendó realizar la revisión e intervención inmediata con el fin de evitar posibles afectaciones a la infraestructura y mitigar riesgos asociados.

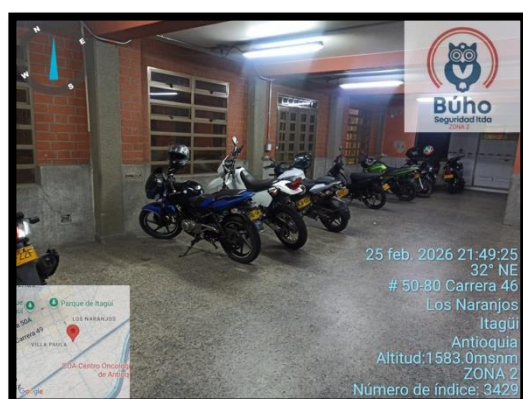
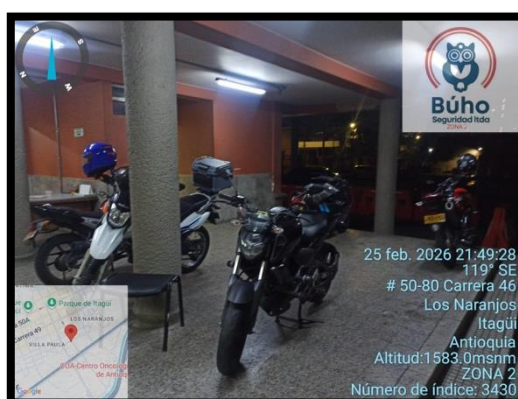
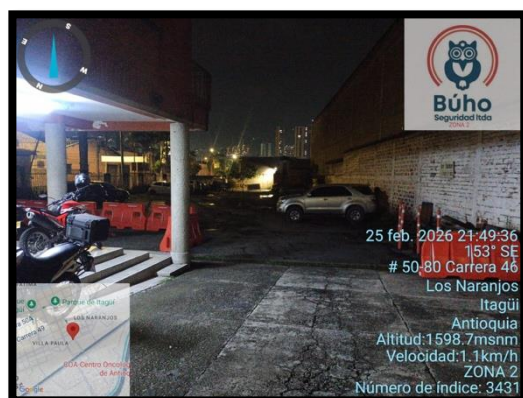
La falta de equipos de extinción portátiles constituye una condición insegura que puede generar:  
 Propagación rápida de un incendio incipiente.  
 Lesiones al personal, usuarios o visitantes.  
 Daños estructurales a las instalaciones.  
 Responsabilidad administrativa por incumplimiento de normas de seguridad industrial y protección contra incendios.

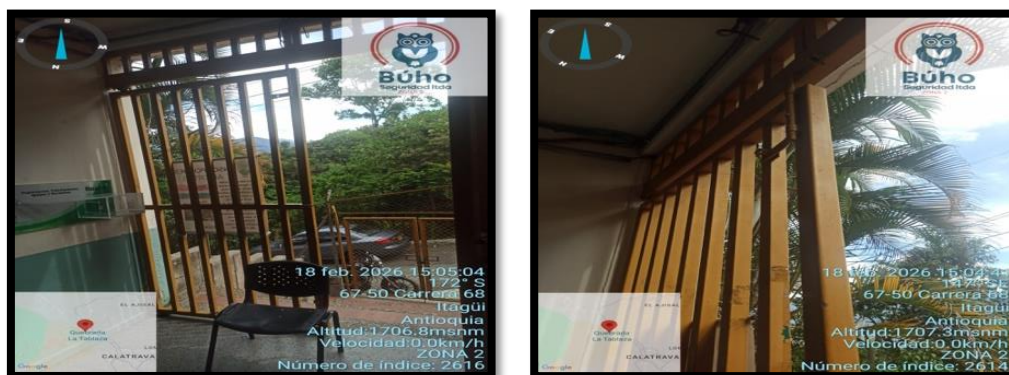
- Se utiliza un elemento no diseñado como medio de acceso en altura.
- No existe estabilidad garantizada.
- Se genera riesgo de caída a nivel.
- Puede ocasionar lesiones osteomusculares o trauma por impacto.

- La apertura y cierre de accesos principales es una actividad diaria y recurrente.
- La necesidad de utilizar una silla para alcanzar el pasador:  
Incrementa la probabilidad de caída  
Configura una condición insegura permanente.  
Puede derivar en accidente laboral.  
Genera posible responsabilidad en materia de Seguridad y Salud en el Trabajo si no se corrige oportunamente.
- Al tratarse del acceso principal, el nivel de exposición es alto debido a la frecuencia de uso.

- La situación identificada evidencia una deficiencia locativa o de diseño en el sistema de cierre del portón principal, que obliga al personal a ejecutar una maniobra insegura para cumplir con su función.
- Se hace necesario intervenir técnicamente el mecanismo de cierre para eliminar el riesgo desde su causa raíz.
- La empresa deja constancia formal como medida preventiva dentro del sistema de gestión del riesgo laboral.

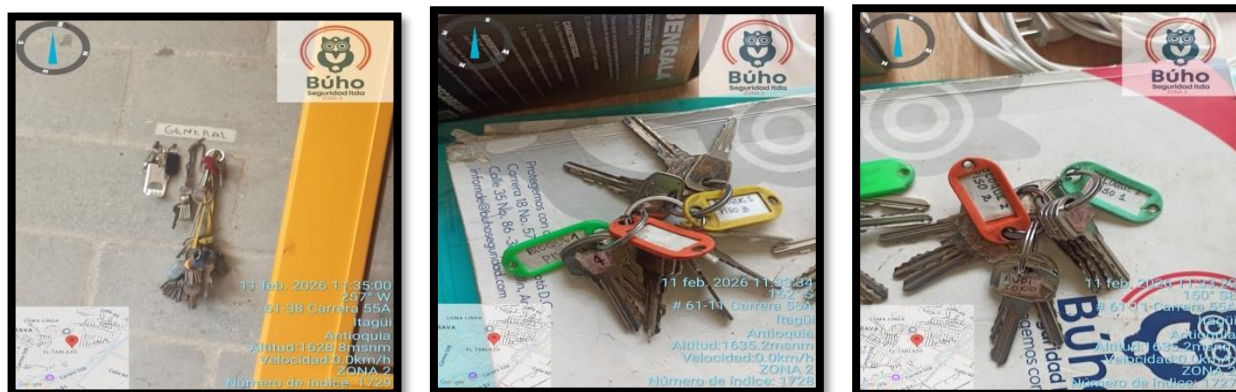
**Ref.: ALERTA TEMPRANA – IE CIUDAD ITAGUI CIUDAD PRINCIPAL DEFICIENCIAS EN EL CONTROL Y MANEJO DE LLAVES / VULNERABILIDAD EN SALA DE SISTEMAS**

Durante verificación operativa se evidenció que en la institución no existe un protocolo formal establecido para el manejo, custodia y control de llaves, identificándose las siguientes deficiencias:

- Ausencia de control administrativo sobre accesos físicos.
- Falta de trazabilidad en la custodia de llaves.
- Alto riesgo de hurto, pérdida o daño de bienes institucionales.
- Posible dificultad para determinar responsabilidades en caso de incidente.
- Exposición a observaciones de entes de control por debilidad en controles internos.

La inexistencia de un protocolo formal constituye una falla estructural en el sistema de control de accesos.

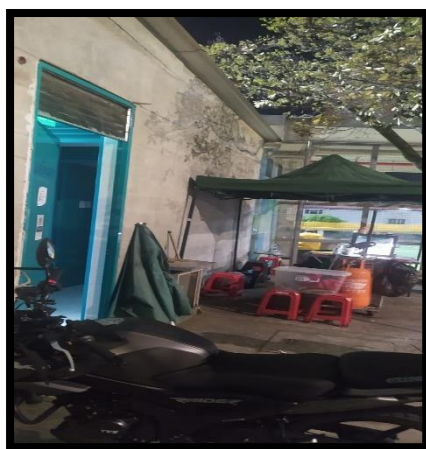
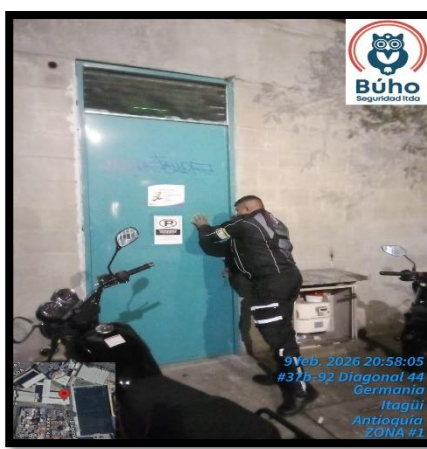
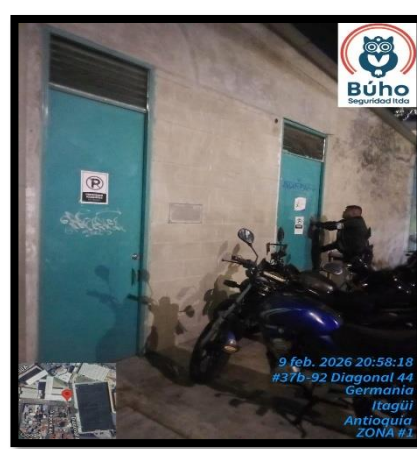
- ❖ Posible ingreso de personal no autorizado
- ❖ Riesgo de pérdida, hurto o deterioro de alimentos e insumos
- ❖ Contaminación o afectación a las condiciones de salud
- ❖ Incumplimiento de protocolos de seguridad y almacenamiento establecidos

- Mantener la puerta de la bodega cerrada en todo momento cuando no se esté realizando ingreso o salida de insumos.
- Designar un directo responsable del control de acceso a la bodega
- Reforzar las instrucciones al personal del PAE sobre los protocolos de seguridad y custodia de alimentos
- Implementar medidas correctivas inmediatas para prevenir la repetición de la situación.

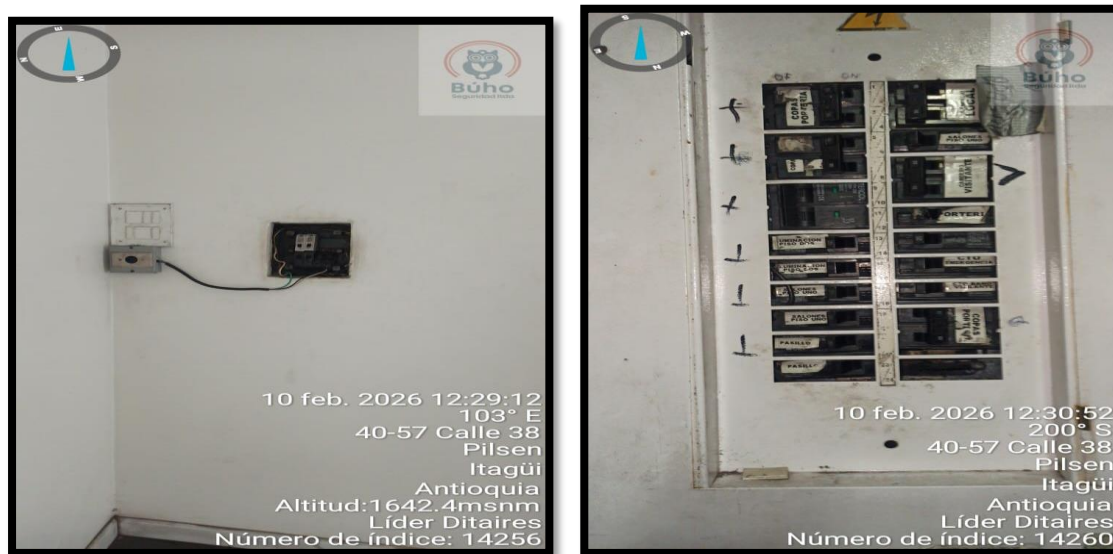
- Cortocircuitos
- Fallas en el sistema de iluminación
- Descargas eléctricas al personal operativo o usuarios
- Incendios por sobrecarga o chispa eléctrica.

Se recomienda realizar de manera prioritaria la reposición e instalación de las tapas faltantes, así como verificar el estado general del sistema eléctrico y restringir el acceso a personal no autorizado mientras se soluciona la novedad.

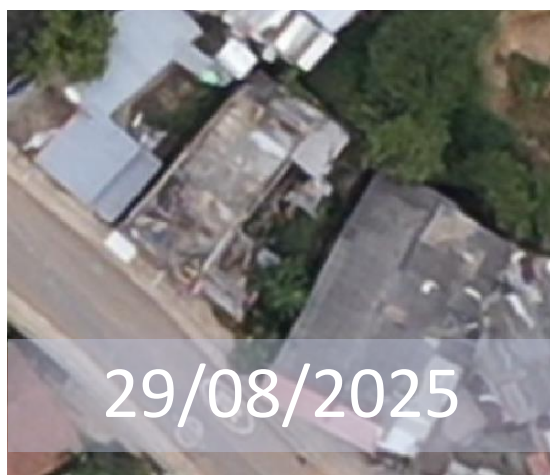
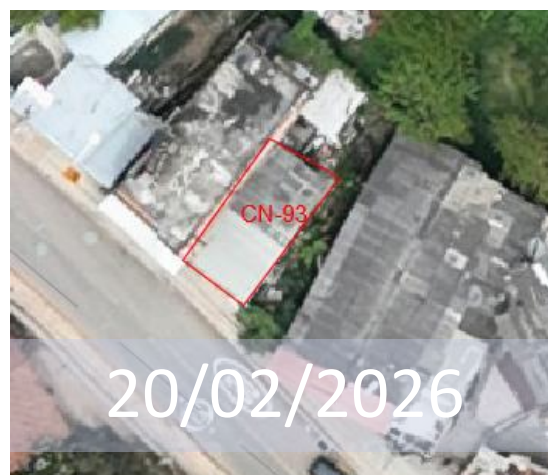
- 4.1.1. CN-93: Se ha identificado una nueva construcción en la vereda Los Gómez donde se observa el levantamiento de la estructura principal, ya terminada y con techo gris.

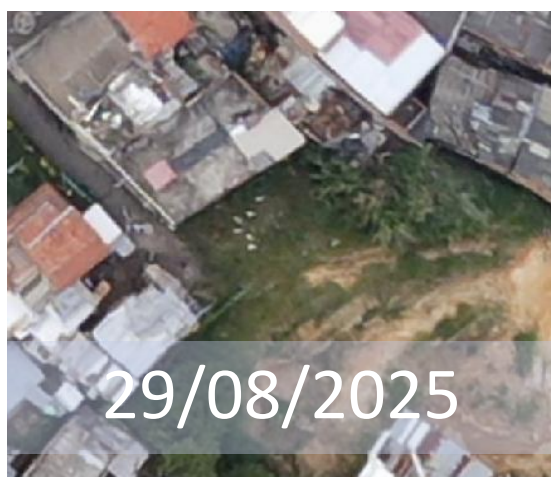
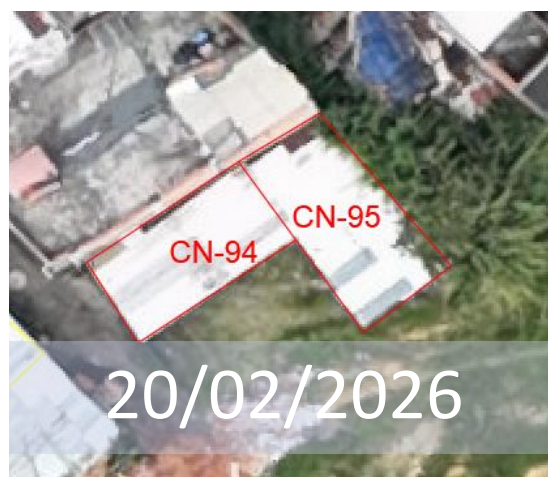
- 4.1.2. CN-94: Se ha identificado una nueva construcción en la vereda Los Gómez, donde se observa la terminación del primer nivel de la construcción, finalizado sobre material tipo zinc.

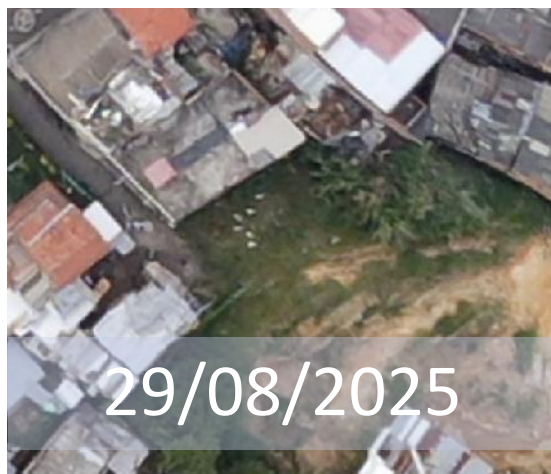
- 4.1.3. CN-95: Se ha identificado una nueva construcción en la vereda El Ajizal, donde se observa el levantamiento de la estructura principal, al lado de otra vivienda y el techo está en material tipo zinc.

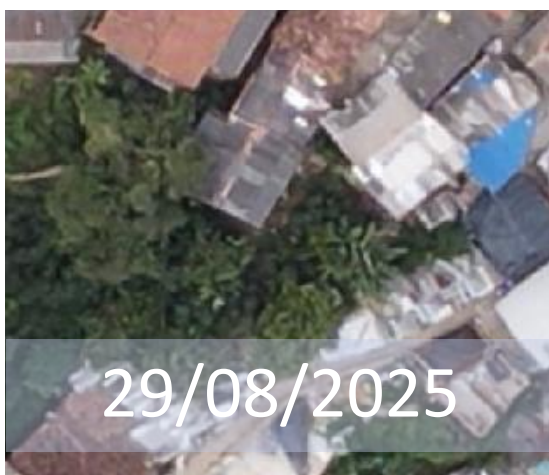
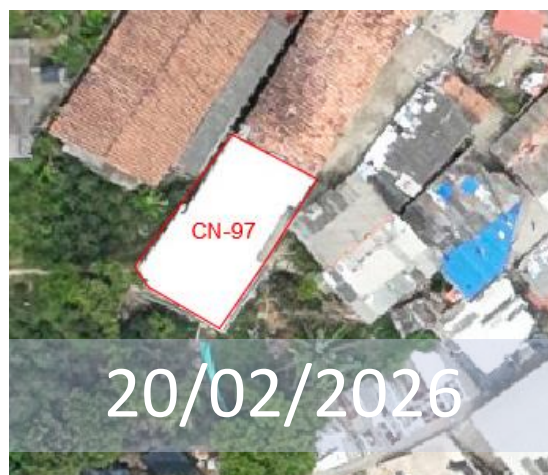
- 4.1.5. CN-97: Se ha identificado una nueva construcción en la vereda Los Gómez, donde se observa el levantamiento del primer piso de la estructura ya terminado y cubierto con techo.

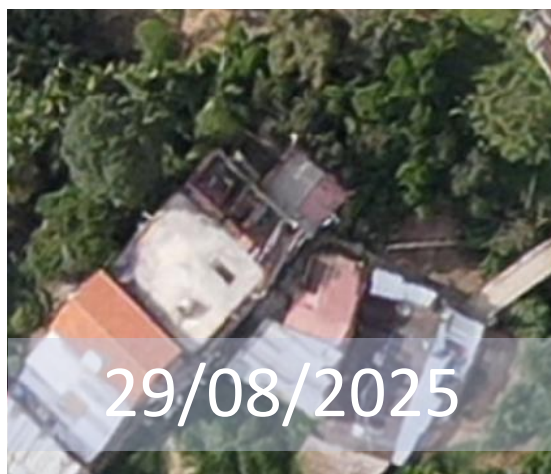
- 4.1.6. CN-98: Se ha identificado una nueva construcción en la vereda Los Gómez, donde se observa el levantamiento de la estructura principal ya terminado y cubierto con techo.

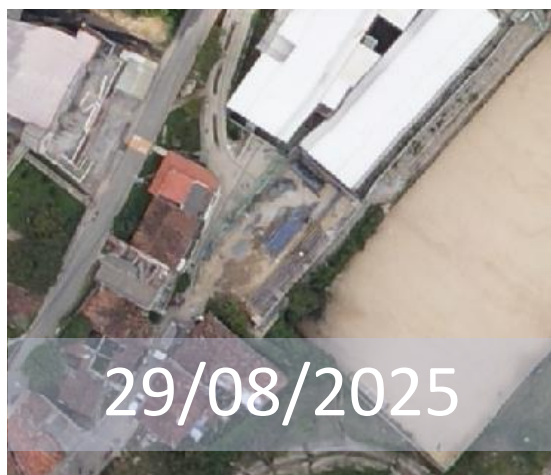
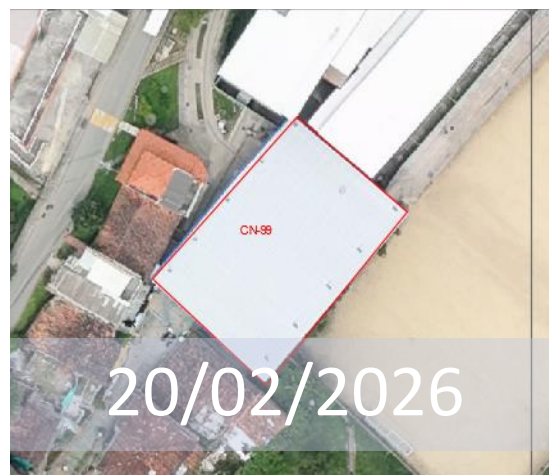
- 4.1.7. CN-99: Se ha identificado una nueva construcción en la vereda Los Gómez, donde se observa el levantamiento de la estructura principal sobre terreno preparado anteriormente, el techo de la vivienda es gris tipo zinc.

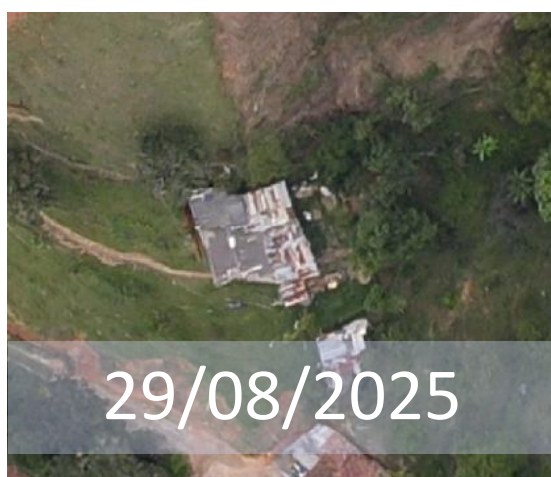
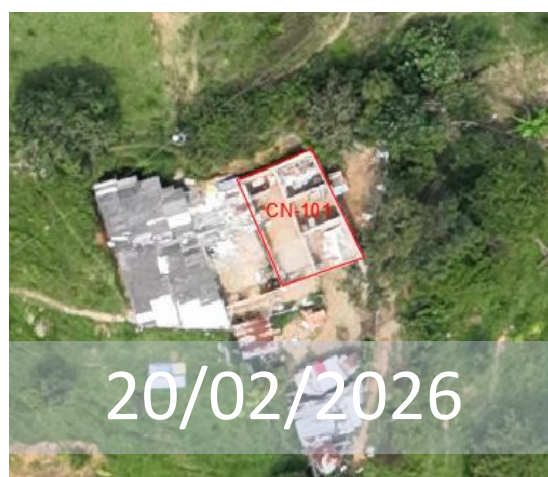
- 4.1.9. CN-101: Se ha identificado una nueva construcción en la vereda El Ajizal donde se observa la construcción de las columnas de la estructura del primer piso sin techo.

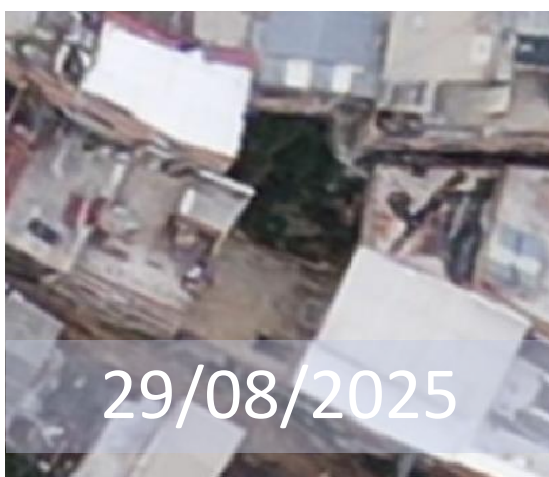
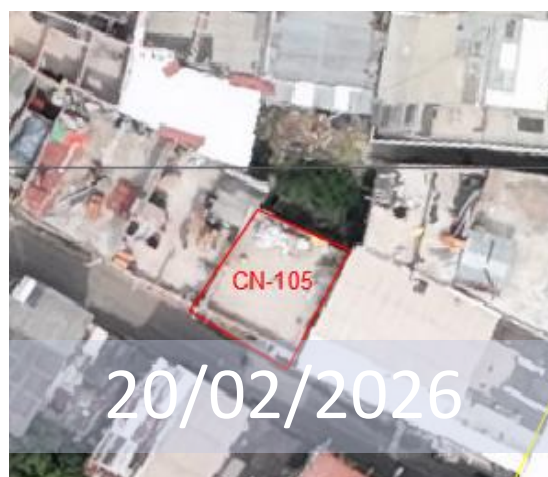
- 4.1.13. CN-105: Se ha identificado una nueva construcción en la vereda El Ajizal, donde se observa el levantamiento de la estructura principal finalizado en techo de la vivienda en material de concreto lo que posibilita su ampliación a niveles superiores.

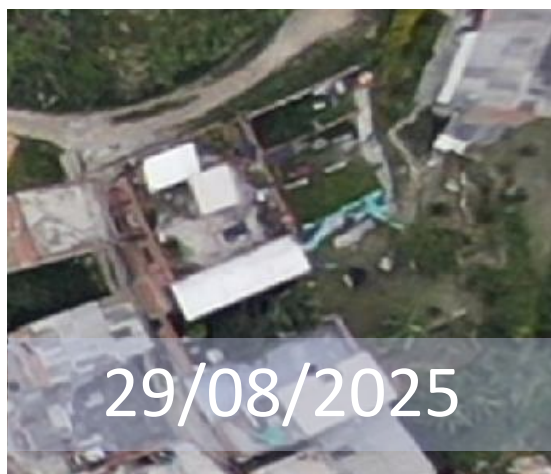
- 4.1.14. CN-106: Se ha identificado una nueva construcción en la vereda El Ajizal, donde se observa el levantamiento de la estructura principal sobre terreno preparado anteriormente, el techo de la vivienda es de color blanco.

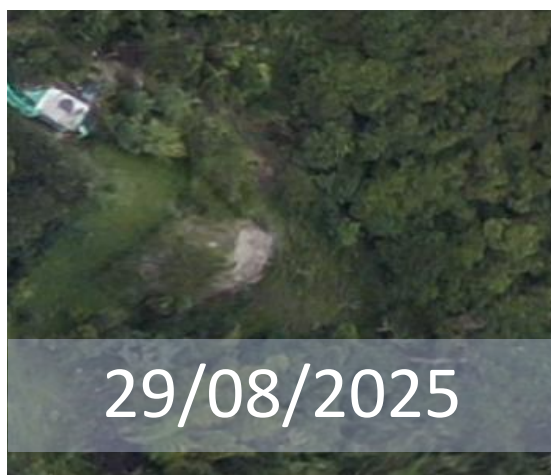
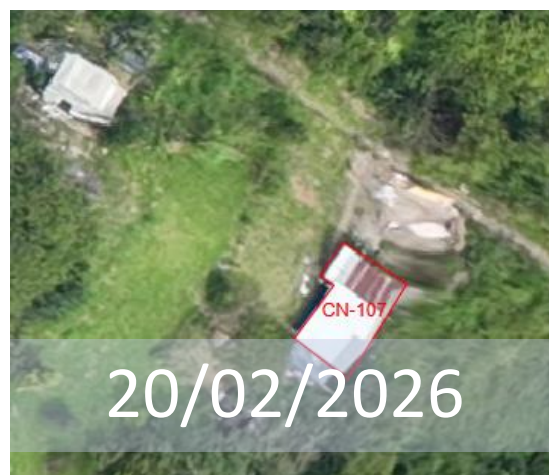
- 4.1.15. CN-107: Se ha identificado una nueva construcción en la vereda El Ajizal, donde se observa el levantamiento de la estructura principal finalizado en techo tipo zinc

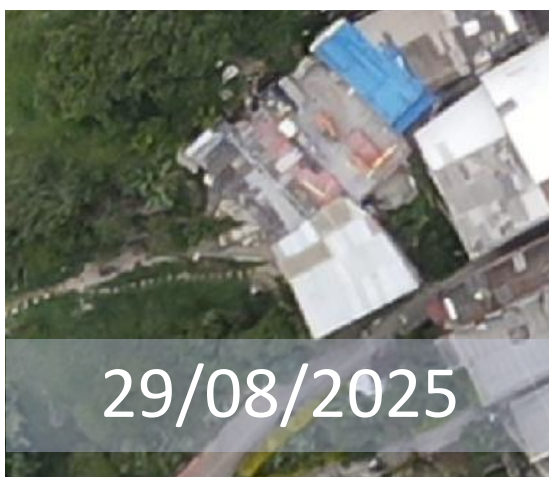
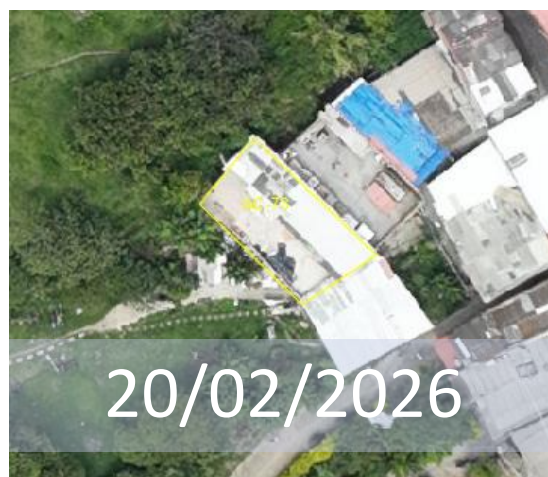
- 4.2.4. AC-73: Se ha identificado una modificación de una construcción ya establecida en la vereda Los Gómez, donde se observa el levantamiento de un piso adicional sobre el techo blanco.

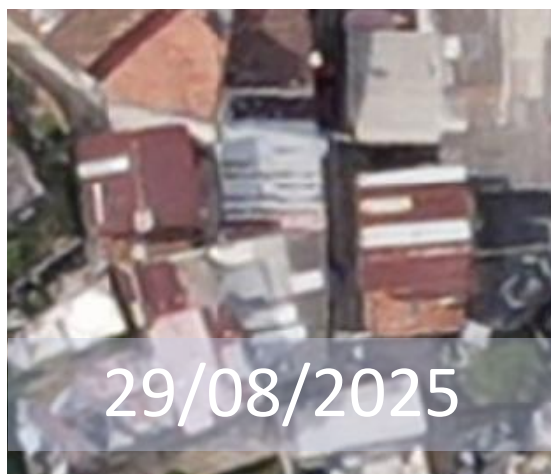
- 4.2.5. AC-74: Se ha identificado una modificación de una construcción ya establecida en límites de la vereda Los Gómez, donde se observa la construcción de un nivel adicional terminado en techo color blanco.

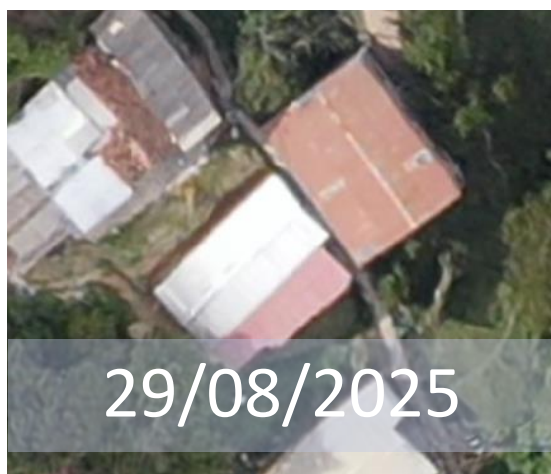
- 4.2.6. AC-75: Se ha identificado una modificación de una construcción ya establecida en la vereda Los Gómez, donde se observa la construcción de un nivel superior terminado en techo de color blanco y azul.

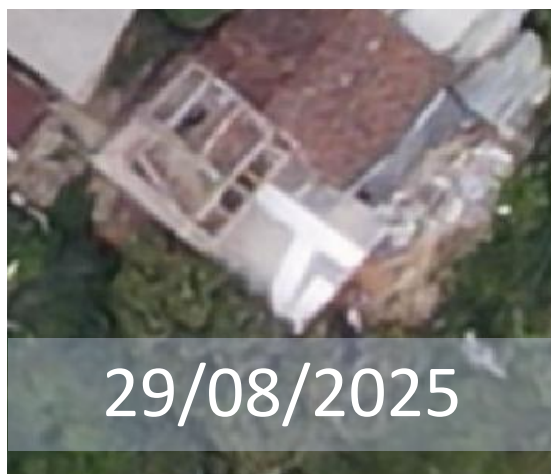
- 4.2.7. AC-76: Se ha identificado una modificación de una construcción ya establecida en la vereda Los Gómez, donde se observa la construcción del techo sobre terreno ya preparado anteriormente.

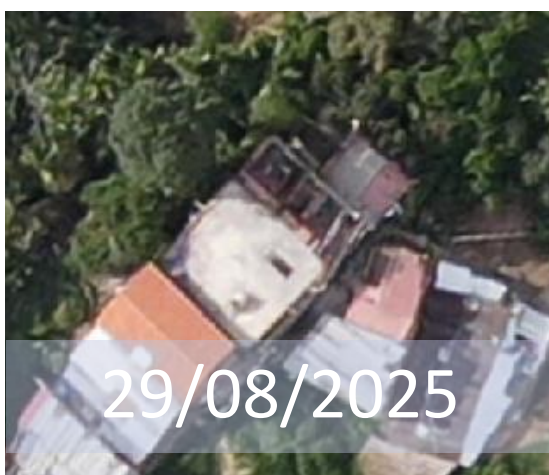
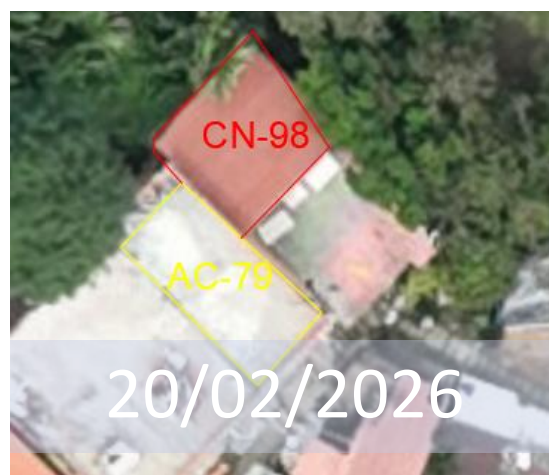
4.2.10. AC-79: Se ha identificado una modificación de una construcción ya establecida en la vereda Los Gómez, donde se observa la finalización de la construcción de un nivel adicional de la vivienda finalizado en techo color rojo.

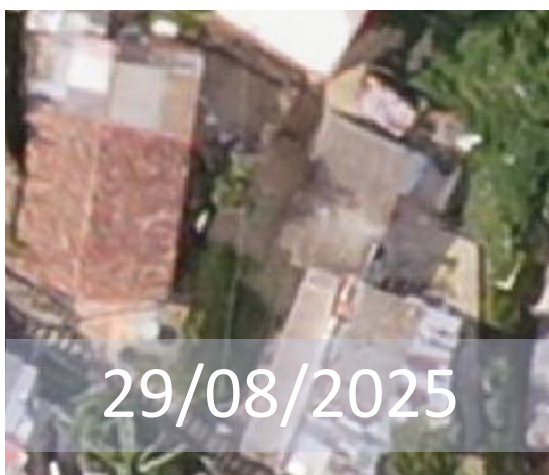
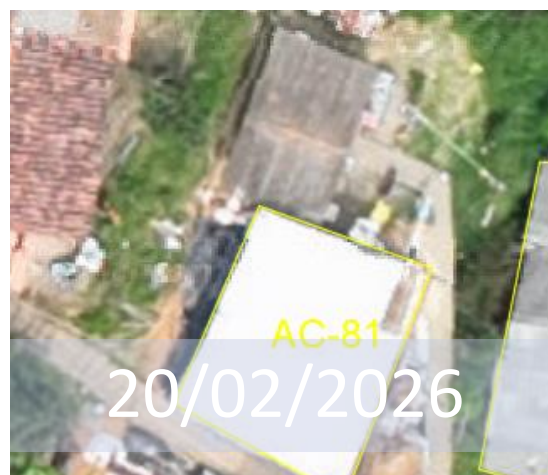
4.2.12. AC-81: Se ha identificado una modificación de una construcción ya establecida en la vereda El Ajizal, donde se observa la construcción de un nivel superior de la vivienda finalizada en techo color blanco.

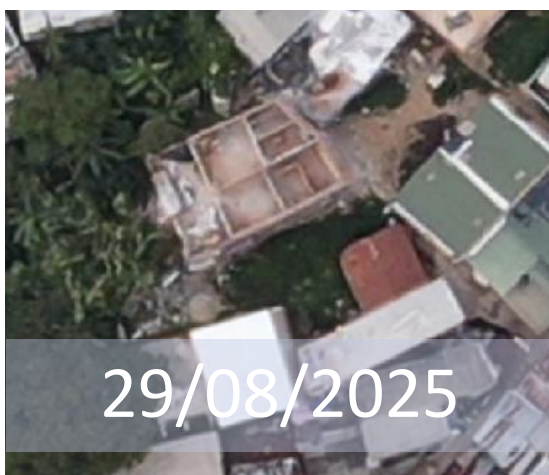
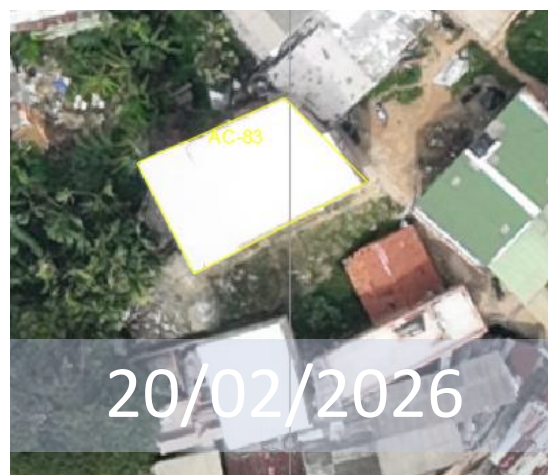
4.2.14. AC-83: Se ha identificado una modificación de una construcción ya establecida en límites de la vereda El Ajizal, donde se observa la construcción del techo color blanco sobre terreno ya preparado anteriormente.

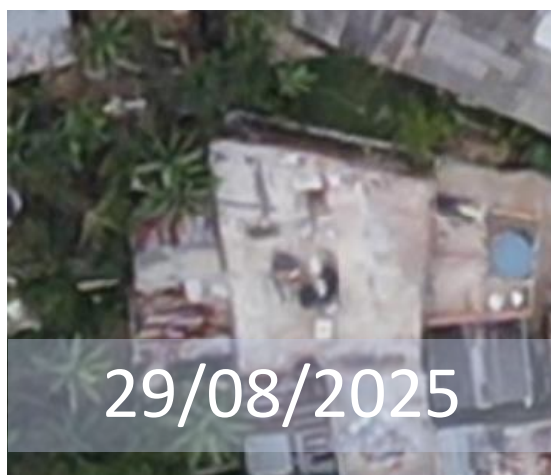
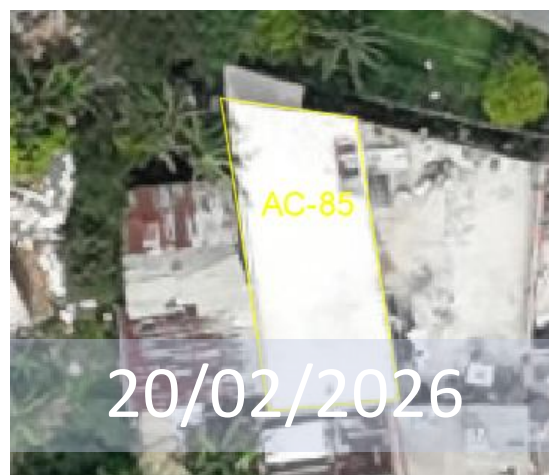
4.2.16. AC-85: Se ha identificado una modificación de una construcción ya establecida en la vereda El Ajizal, donde se observa la construcción de un nivel superior de la vivienda finalizado en techo color blanco.

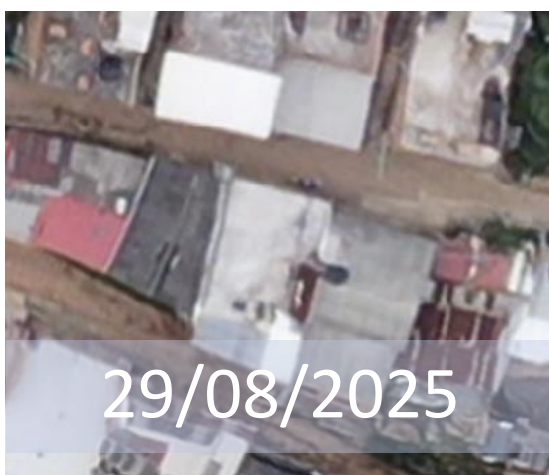
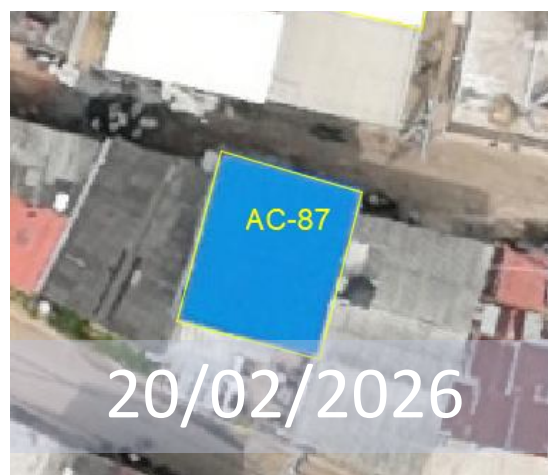
4.2.18. AC-87: Se ha identificado una modificación de una construcción ya establecida en la vereda El Ajizal, donde se observa la construcción de un nivel superior finalizado en techo de color azul.

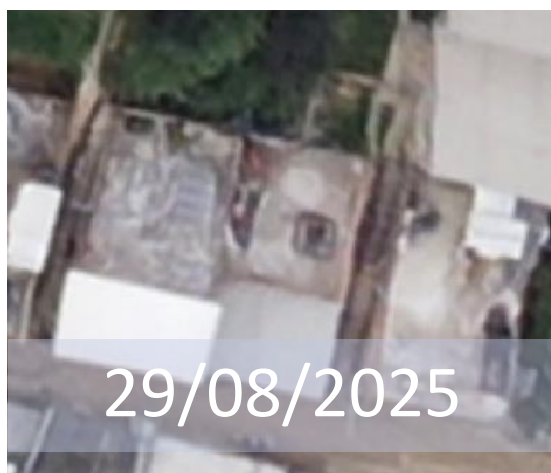
4.2.19. AC-88: Se ha identificado una modificación de una construcción ya establecida en la vereda El Ajizal, donde se observa la construcción de un nivel superior finalizado en techo color blanco.

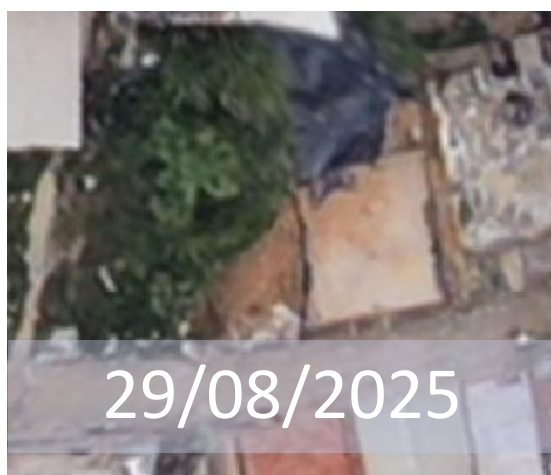
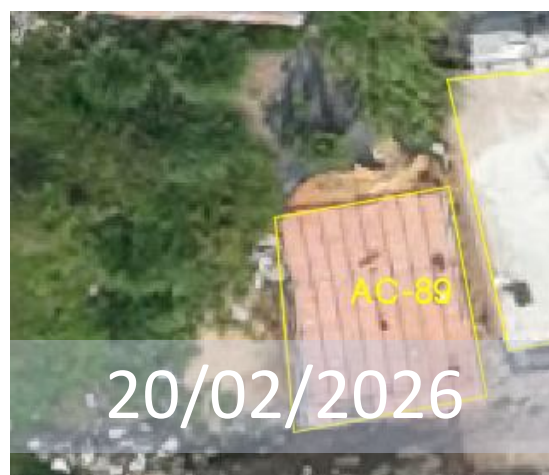
4.2.20. AC-89: Se ha identificado una modificación de una construcción ya establecida en la vereda El Ajizal, donde se observa la construcción de un nivel superior de la vivienda finalizado en techo color rojo.

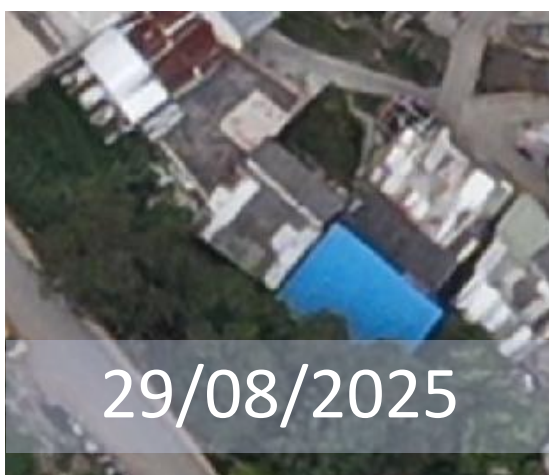
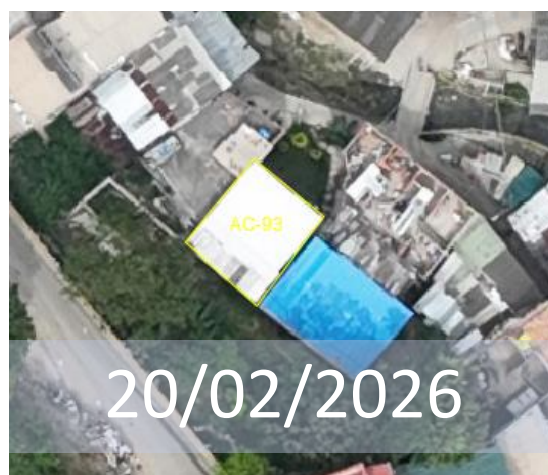
4.2.24. AC-93: Se ha identificado una modificación de una construcción ya establecida en la vereda El Ajizal, donde se observa la construcción de un nivel superior de la vivienda finalizado en techo color blanco.

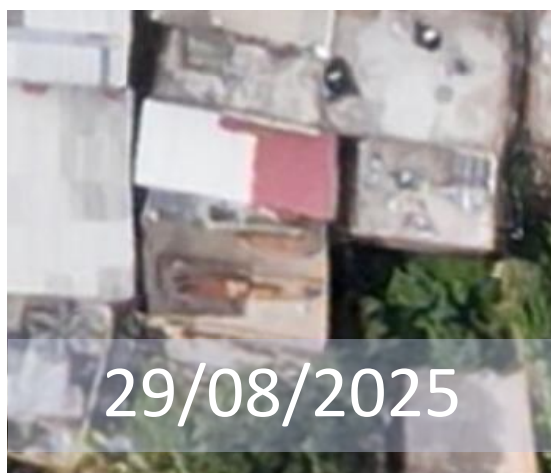
4.2.27. AC-96: Se ha identificado una modificación de una construcción ya establecida en la vereda El Ajizal, donde se observa la construcción de un nivel superior de la vivienda finalizado en techo color blanco.

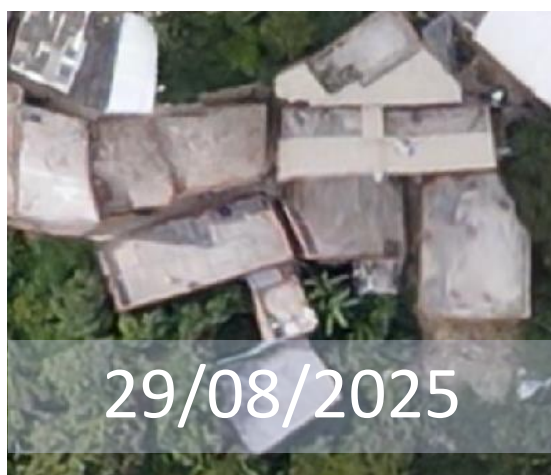
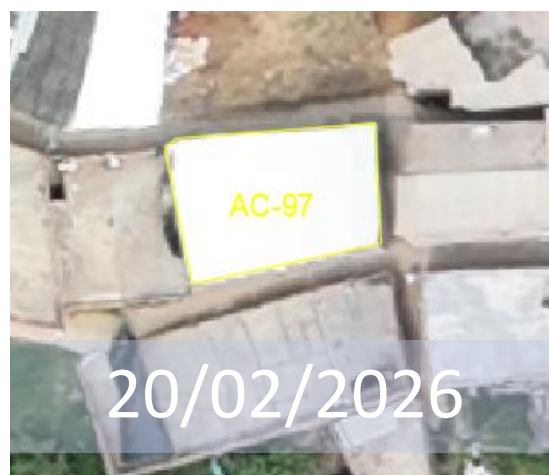
4.2.28. AC-97: Se ha identificado una modificación de una construcción ya establecida en la vereda El Ajizal, donde se observa la construcción de un nivel superior de la vivienda finalizado en techo color blanco.

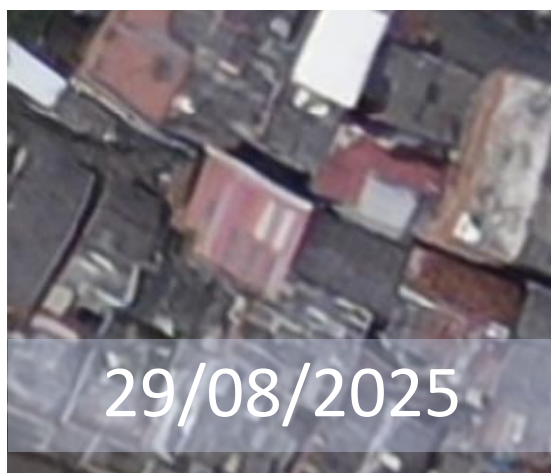
4.2.33. AC-102: Se ha identificado una modificación de una construcción ya establecida en la vereda El Ajizal, donde se observa la construcción de un nivel superior de la vivienda finalizado en techo color blanco.

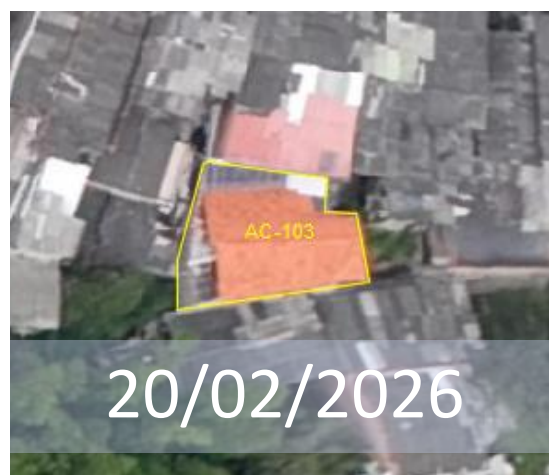
4.2.34. AC-103: Se ha identificado una modificación de una construcción ya establecida en la vereda El Ajizal, donde se observa la construcción de un nivel superior de la vivienda finalizado en techo color rojo.
