# Ajuste y actualización del plan básico de restauración de manglar Sector Caño Clarín, Km 22, en la Ciénaga Grande de Santa Marta

PRY-CAM-011-23

Convenio Interadministrativo 924 de 2023

Santa Marta D. T. C. H., diciembre de 2023

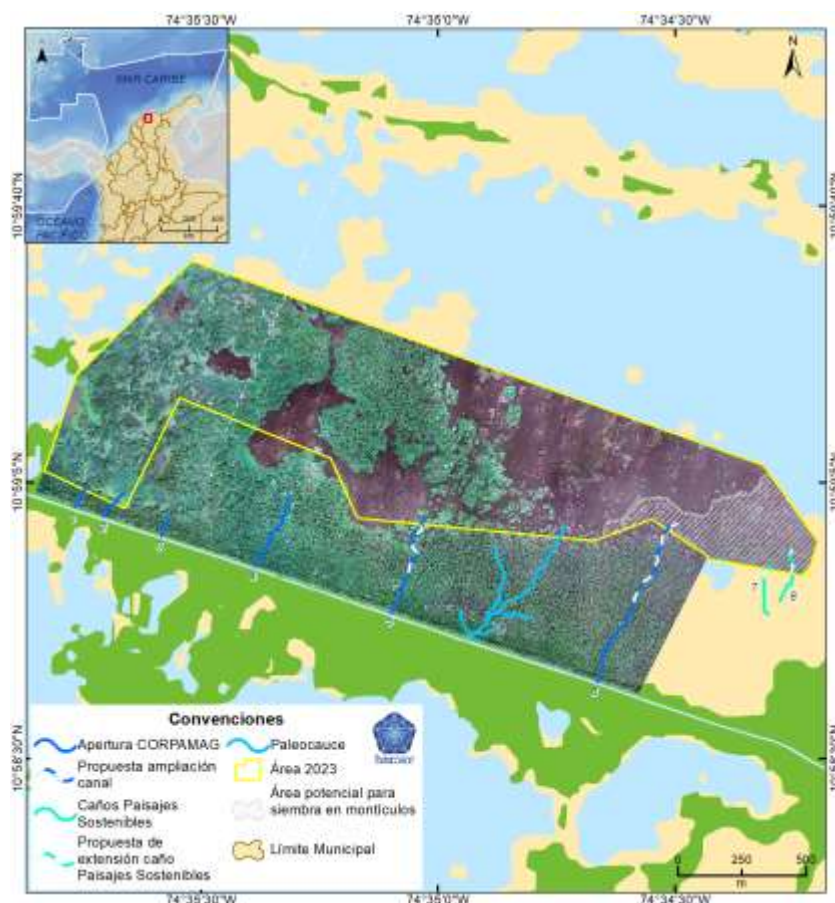
Como parte de las características del polígono a restaurar, se observaron cambios en la tonalidad del agua en las zonas donde se encuentran las aperturas laterales realizadas por CORPAMAG en 2019, especialmente sobre los canales 4 y 5, donde se puede ver una coloración café clara del agua que ingresa desde el caño al interior del manglar. Asimismo, a partir de la información generada por los sobrevuelos con equipo RPAS, se pudo observar el estado de la vegetación en el área de interés, siendo más densa hacia la parte oeste (Figura 13), de igual manera en el límite con Caño Clarín Nuevo también se evidencia una franja de manglar en “buen estado” que oscila entre 20 – 30 m de ancho, lo cual ha sido producto de las acciones de rehabilitación y restauración implementadas en el marco de la iniciativa de 180 millones de árboles en el 2021.

En la Figura 13, se muestra la propuesta inicial de intervención para el convenio, que incluía la apertura de los canales (7 y 8) y la siembra de manglar. Sin embargo, debido a los plazos de ejecución del convenio 924 de 2023, las condiciones climáticas, la disponibilidad de material vegetal y la necesidad de mantenimiento y apertura de canales para despejar los flujos de macrófitas y troncos, se decidió llevar a cabo únicamente la rehabilitación hidrológica de un polígono de 156 ha en el margen norte del Caño Clarín Nuevo- Km 22. Se espera que estas acciones de rehabilitación hidrológica tengan un impacto, en el polígono de 156 hectáreas, similar al de las áreas intervenidas en 2021 en el mismo sector del Caño Clarín.

Figura 13. Ortofotomosaico Caño Clarín Nuevo con la propuesta de intervención convenio 924/2023. Fuente: Elaboración INVEMAR 2023.

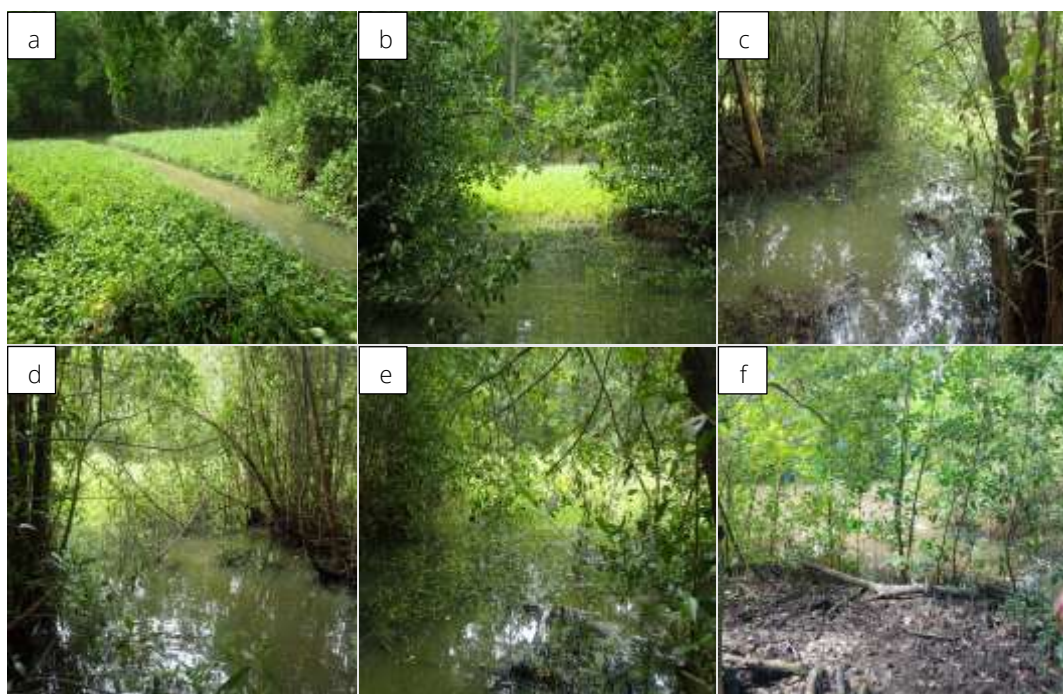
**Canal 1:** Se encontró obstruido un 95% por especies vegetales de agua dulce (buchón, trébol de agua, buchón de agua, batatilla de agua, tripa caimán, lenteja de agua, lechuga de agua). En la evaluación rápida se registraron las siguientes especies de manglar: *L. racemosa* y *A. germinans*. El canal cuenta con un ancho de 6,10 metros y una profundidad de 79 cm.

Figura 14. (a-f) Estado de los seis caños secundarios aperturados por CORPAMAG, obstruidas por macrófitas y material vegetal a. canal 1, b canal 2, c canal 3, d canal 4, e canal 5, f canal 6.

**Canal 2:** Se encontró obstruido un 90% por especies vegetales de agua dulce (buchón, trébol, batatilla), en la evaluación rápida se registraron las siguientes especies de manglar: *L. racemosa* y *A. germinans*. El canal cuenta con un ancho de 6 metros y una profundidad de 112 cm.

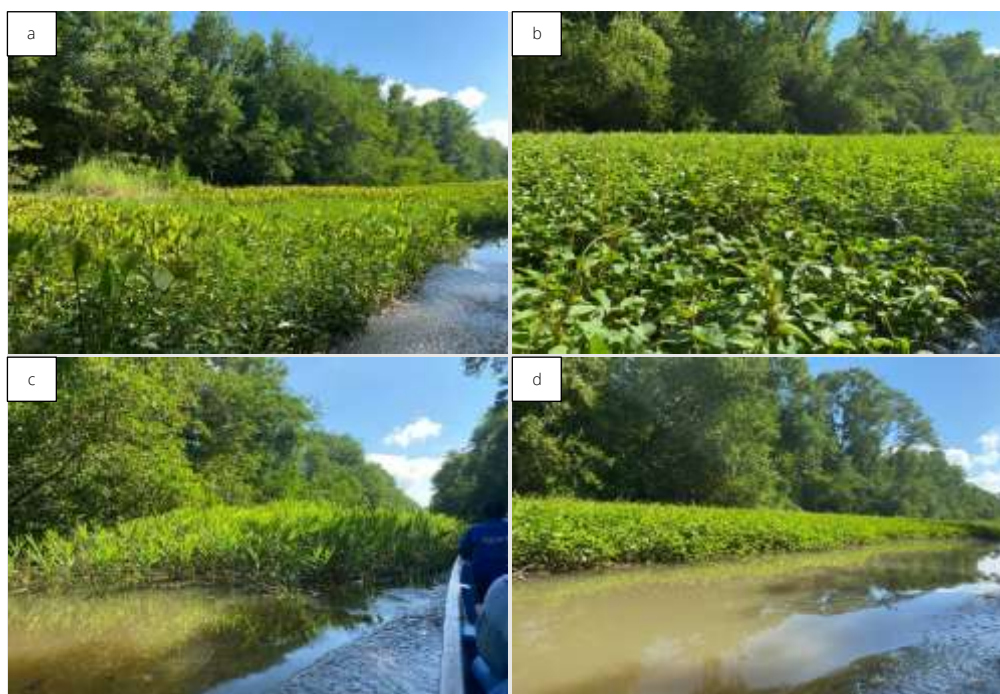
*Figura 15. Estado general caño principal Clarín Nuevo-km 22, obstruido por distintas especies de macrófitas.  
Fuente: INVEMAR,2023.*
