# Implementación del plan básico de restauración de manglar en la Ciénaga Grande de Santa Marta – Sector Canal Clarín Nuevo

Informe Técnico Final

PRY-CAM-011-23

Convenio Interadministrativo 924 de 2023

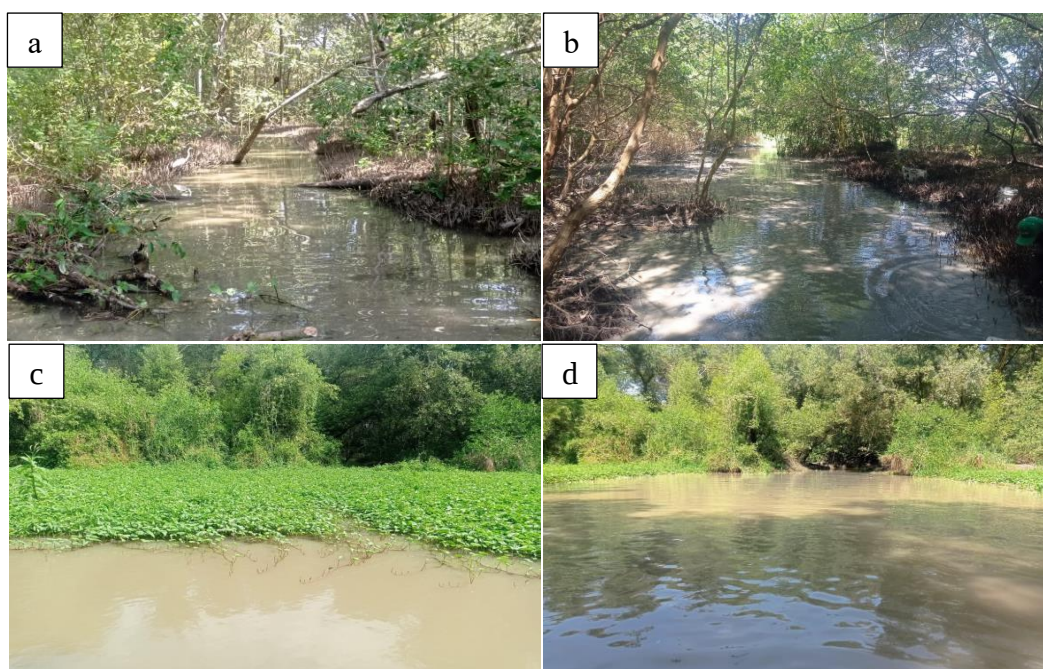
Este canal inicia en las coordenadas 74° 35' 45,916" O / 10° 59' 1,890" N. Este fue el punto de partida para el proceso de rehabilitación hídrica, que incluyó actividades de limpieza y remoción de material vegetal tanto vivo como inerte, principalmente ramas y troncos propios de la vegetación de la zona, así como la extracción de sedimentos hasta una profundidad de aproximadamente 0,7 m (Figura 5). Para realizar estas tareas, se emplearon recipientes

plásticos (Baldes de 20 l), con orificios en la parte frontal, lo que facilitaba el filtrado de agua, mientras se retenía el sedimento. Este mismo procedimiento fue usado en todos los canales siguientes. En casos donde el sedimento era más denso se utilizaron palas para su remoción. El material extraído del canal y la madera se emplearon para la construcción de pilas de sedimentos, con el propósito de tener áreas disponibles para el reclutamiento de propágulos de árboles cercanos y de preparar el terreno para posibles siembras en espacios de 3 x 3 metros a lo largo del canal.

Además, se realizó el retiro de macrofitas en la entrada y salida del canal, garantizando la conexión con la Ciénaga para favorecer el flujo de agua entre los cuerpos de agua (canales secundarios y ciénaga) y el Caño Clarín Nuevo. Finalmente, este canal reporta una longitud total de 91 m.

*Figura 5 Registro fotográfico de actividades realizadas en el canal No 1 A. antes B. después. Limpieza de macrofitas en la entrada al canal N°1 C. antes D. después.*

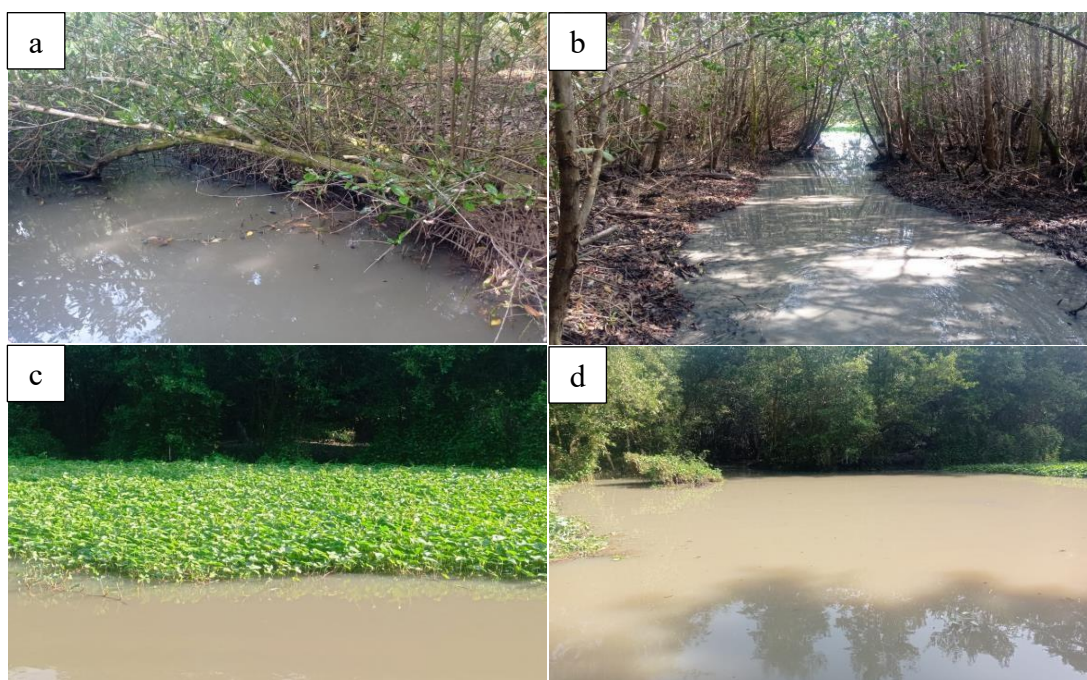
aproximadamente 0,7 m (Figura 6Figura 6). En casos donde el sedimento era más denso se utilizaron palas para su remoción. El material extraído del canal y la madera se emplearon para la construcción de pilas de sedimentos, con el propósito de preparar el terreno para posibles siembras en pilas de sedimento en espacios de 3 x3 metros a lo largo del canal.

Se realizó el retiro de macrófitas en la entrada y salida del canal. Esta última quedó conectada con la ciénaga, para favorecer el flujo de agua entre los polígonos y el Caño Clarín Nuevo. Finalmente, este canal registró una extensión de 74 m, quedando una diferencia de 55 m por intervenir con respecto a la proyección inicial. Estas diferencias en metros fueron intervenidas en el paleocauce.

*Figura 6 Registro fotográfico de actividades realizadas en el canal No 2. A. antes de aplicar el desazolve B. después de aplicar el desazolve C. entrada del canal con macrófitas D. inicio del canal con retiro de macrófitas.*

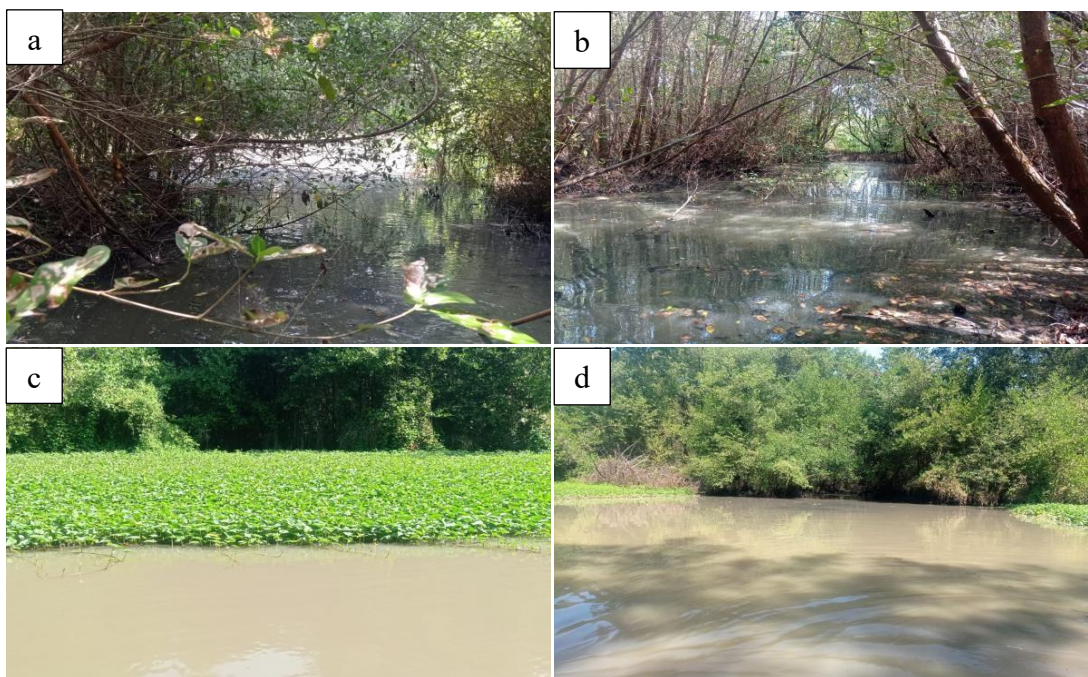
construcción de pilas de sedimentos, con el propósito de preparar el terreno para posibles siembras en pilas de sedimento en espacios de 3 x3 metros a lo largo del canal.

Se realizó retiro de macrofitas y material vegetal en la entrada del canal. La salida del canal queda conectada con la ciénaga, para garantizar el flujo de agua entre los polígonos y el Caño Clarín Nuevo. Finalmente, este canal reporta una extensión de 78 m.

*Figura 7 Registro fotográfico de actividades realizadas en el canal No 3 A. antes de aplicar el desazolve B. después de aplicar el desazolve, C. inicio del canal con macrófitas D. inicio del canal con retiro de macrófitas.*

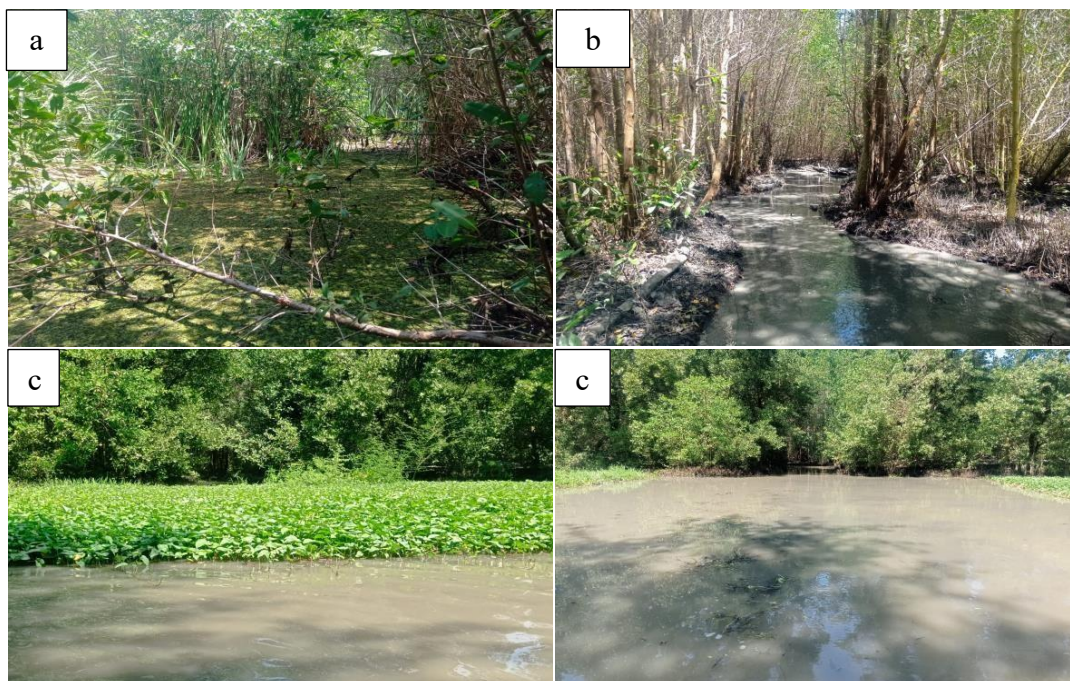
Adicionalmente, se realizó el retiro de macrofitas en la entrada del canal. No fue posible conectar este canal con la ciénaga, debido a la dificultad para encontrar una solución viable, principalmente debido a la abundancia de mangle vivo y muerto en el área de trabajo. Este

canal registró una extensión de 311 m. Además, se realizaron trabajos manuales con sierra, para retirar la obstrucción de raíces dentro del canal, con el fin de favorecer el flujo hídrico y facilitar el tránsito normal de las embarcaciones.

*Figura 8 Registro fotográfico de actividades realizadas en el canal No 4 A. antes de aplicar el desasolve B. después de aplicar el desasolve C. inicio del canal con macrófitas D. inicio del canal con retiro de macrofitas.*

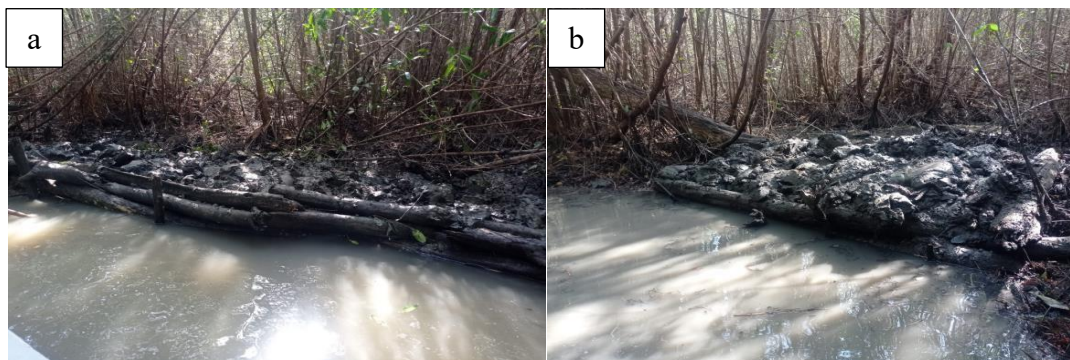
*Figura 9 A y B Conformación de pilas de sedimentos con madera para siembra con material obtenido en la rehabilitación del canal No. 4.*

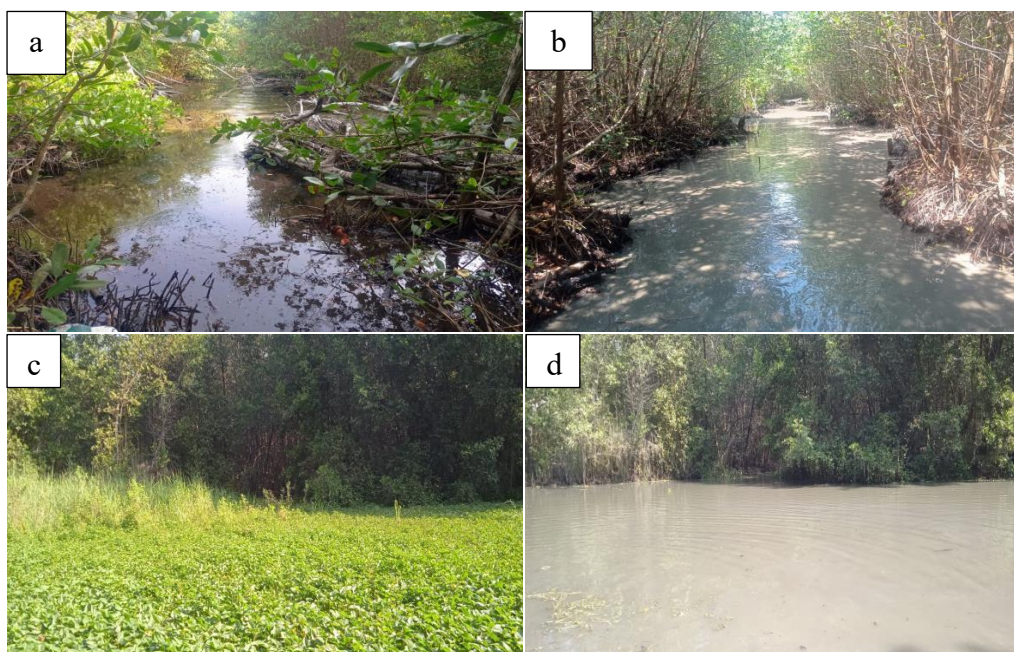
Este canal inicia en las coordenadas 74° 35' 5,950" O / 10° 58' 48,469" N. Este fue el punto de partida para el proceso de rehabilitación, que incluyó actividades de limpieza y remoción de

material vegetal tanto vivo como inerte, principalmente ramas y troncos propios de la vegetación de la zona, así como la extracción de sedimentos hasta una profundidad de aproximadamente 0,7 m (Figura 10). En casos donde el sedimento era más denso se utilizó palas para su remoción. El material extraído del canal y la madera se emplearon para la construcción de pilas de sedimentos, con el propósito de preparar el terreno para posibles siembras en pilas de sedimento en espacios de 3 x 3 metros a lo largo del canal como lo muestra la (Figura 11). Se realizó el retiro de macrofitas tanto en la entrada del canal, al igual que en la salida, garantizando así la conexión del canal y la Ciénaga Las Mellizas, facilitando el flujo hídrico entre los polígonos y el Caño Clarín Nuevo. Este canal registró una extensión de 369 m, con una diferencia de 60 m por intervenir con respecto a la proyección inicial. Estas diferencias en metros fueron intervenidas en el paleocauce. Finalmente, se realizaron trabajos manuales con sierra, para retirar la obstrucción de raíces dentro del canal., para favorecer el flujo hídrico y el transito normal de las embarcaciones.

Figura 10 Registro fotográfico de actividades realizadas en el canal No 5 A. antes de aplicar el desasolve B. después de aplicar el desasolve C. inicio del canal con macrófitas D. inicio del canal con retiro de macrofitas.

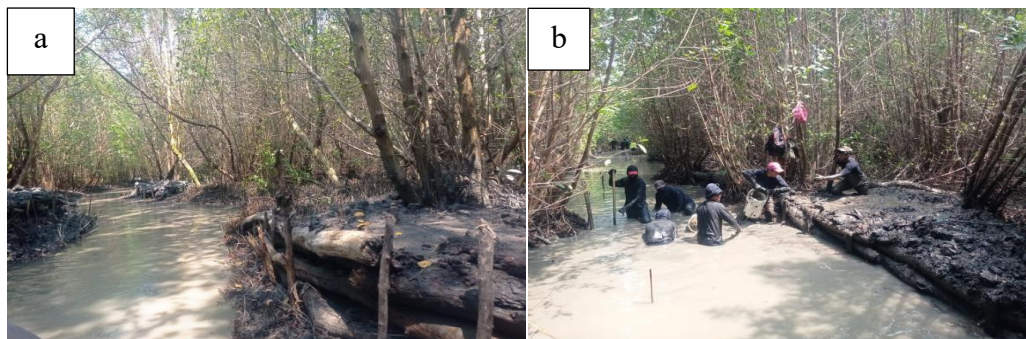
Figura 11 a y b Conformación de pilas de sedimentos con madera para siembra con material obtenido en la rehabilitación del canal No. 5.

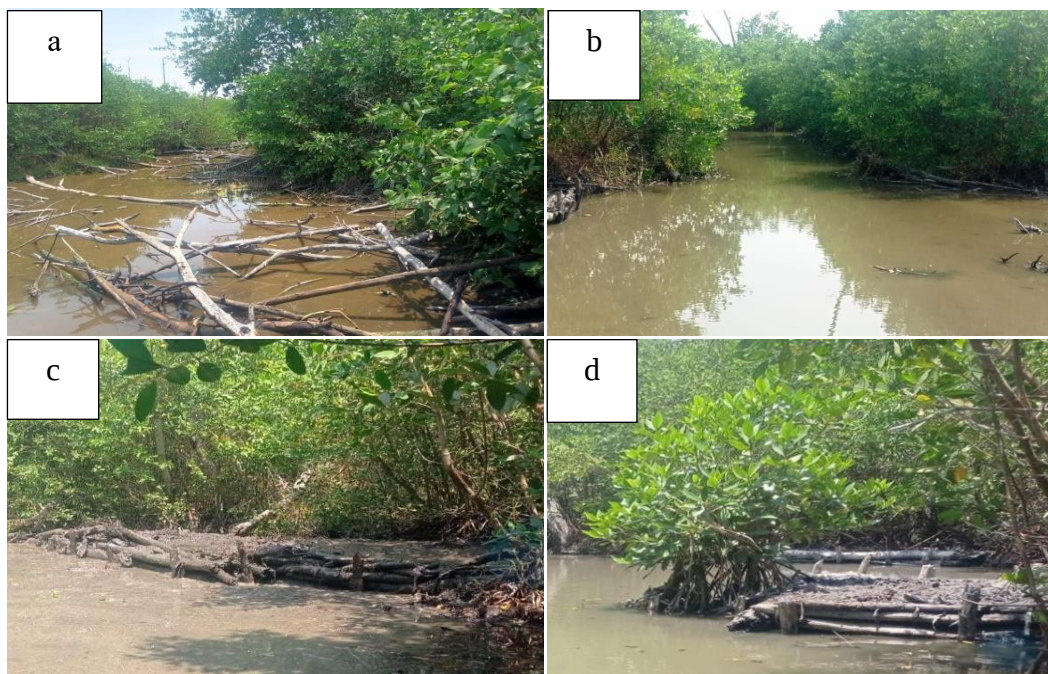
Este canal inicia en las coordenadas 74° 35' 5,950" O 10° 58' 48,469" N. Este fue el punto de partida para el proceso de rehabilitación, que incluyó actividades de limpieza y remoción de material vegetal tanto vivo como inerte, principalmente ramas y troncos propios de la vegetación de la zona, así como la extracción de sedimentos hasta una profundidad de aproximadamente 0,7 m (Figura 12 a y b), En casos donde el sedimento era más denso se utilizó palas para su remoción. El material extraído del canal y la madera se emplearon para la construcción de pilas de sedimentos, con el propósito de preparar el terreno para posibles siembras en pilas de sedimento en espacios de 3 x 3 metros a lo largo del canal como lo muestra la Figura 12 c y d.

Se realizó retiro de macrofitas en la entrada del canal. La salida de este quedó conectada con la Ciénaga Las Mellizas, asegurando así el flujo hídrico entre los polígonos y el Caño Clarín Nuevo. Finalmente, este canal registra una longitud de 737 m.

*Figura 12 Actividades realizadas en el canal No 6 A. antes de aplicar el desasolve B. después C y D pilas de sedimentos con madera para siembra.*

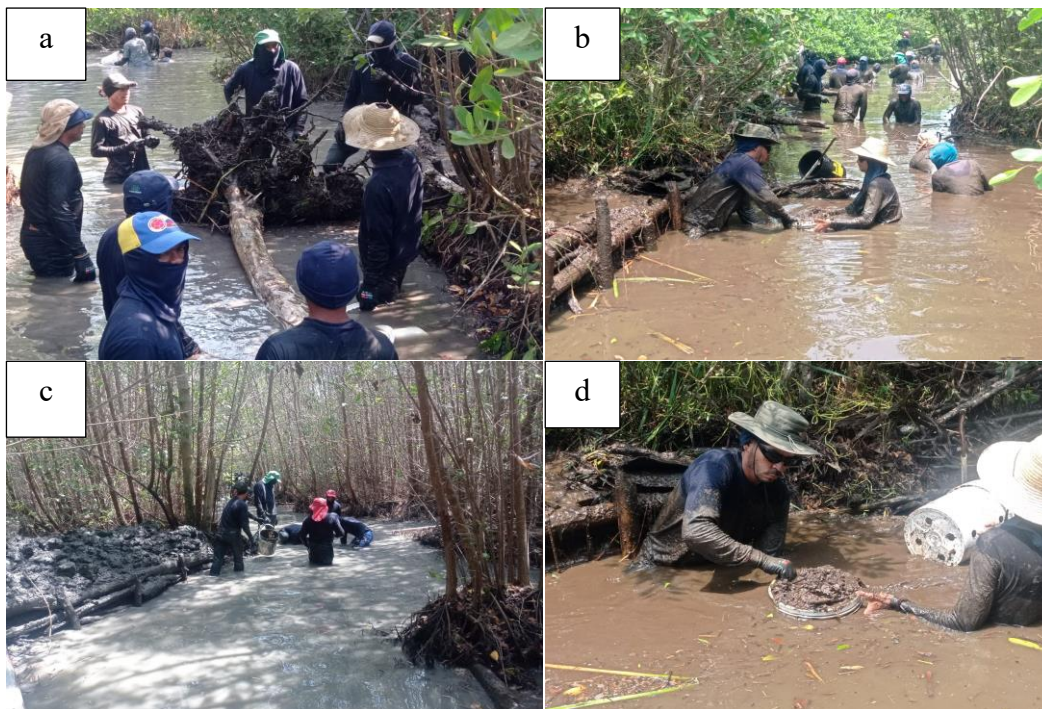
El paleocauce inicia en las coordenadas 74° 34' 55,922" O / 10° 58' 45,126" N. La rehabilitación se realizó con actividades de limpieza, remoción de material vegetal vivo e inerte, así como la extracción de sedimentos. El material vegetal retirado incluyó principalmente ramas y troncos de vegetación propia de la zona. La actividad se realizó tratando de intervenir la vegetación lo menos posible. Todo el material vegetal y los sedimentos extraídos del canal fueron cortados y dispuestos en áreas que no afectaran el ecosistema de manglar. Así mismo, al igual que en los canales, este material fue aprovechado para la construcción pilas de sedimentos con los sedimentos extraídos del canal principal y ramales, con el fin de facilitar posibles siembras en áreas de 3 x 3 m (Figura 13). Inicialmente el paleocauce registraba una longitud de 1.287 m, sin embargo, con los ajustes dadas las condiciones en campo, su longitud final fue de 1.580 m. En la boca del canal adyacente al Caño Clarín Nuevo, se registró la presencia de macrófitas, sedimentación en algunos tramos y áreas cubiertas de material vegetal vivo e inerte. Las actividades de rehabilitación incluyeron las correcciones sobre la dirección del canal para garantizar el flujo de agua adecuado entre el paleocauce y el Caño Clarín Nuevo.

Entre los ajustes realizados en el paleocauce, cabe destacarse que tanto el ramal principal con una longitud de 620 m, como el ramal 3 con una longitud de 400 m, quedaron conectados con la Ciénaga Las Mellizas.

*Figura 13 A y B Desazolve del Paleocauce en el eje principal y las seis ramas C y D Conformación de pilas de sedimentos con madera para siembra con material obtenido en la rehabilitación.*

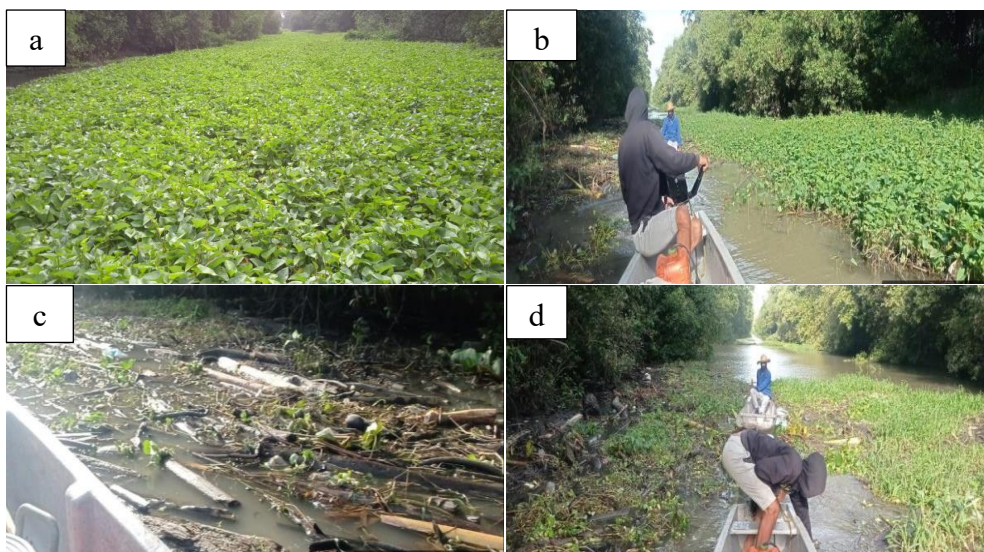
Con el objeto de garantizar la navegabilidad del Caño Clarín Nuevo, el acceso a los canales existentes, paleocauce y demás vertientes del área, se realizó la limpieza y remoción de macrófitas a lo largo de 3,5 km (Figura 14), abordando puntos críticos como palizadas en gran volumen, árboles caídos que dificultaban el tránsito normal y espacios completamente cubiertos de material vegetal vivo e inerte.

El retiro de dichos materiales se realizó por tramos, iniciando desde el canal S6 y avanzando hacia el punto final, ubicado a 1 kilómetro después del canal 1 (Figura 14). Posteriormente, se dispusieron en un lugar adecuado para su deshidratación, asignado y sugerido por funcionarios del área protegida, VPIS, tras una visita realizada con ese propósito. Durante este proceso, las macrófitas se dispusieron a cada lado del Caño Clarín Nuevo, en un mínimo de 2 metros de separación aproximados. Adicionalmente, se realizó el retiro completo de macrófitas en 15 metros a cada lado de la boca de cada canal y el Paleocauce, con la finalidad de reducir la posible obstrucción en las entradas.

*Figura 14 A-D Limpieza de 3,5 km de macrófitas en del canal clarín nuevo.*

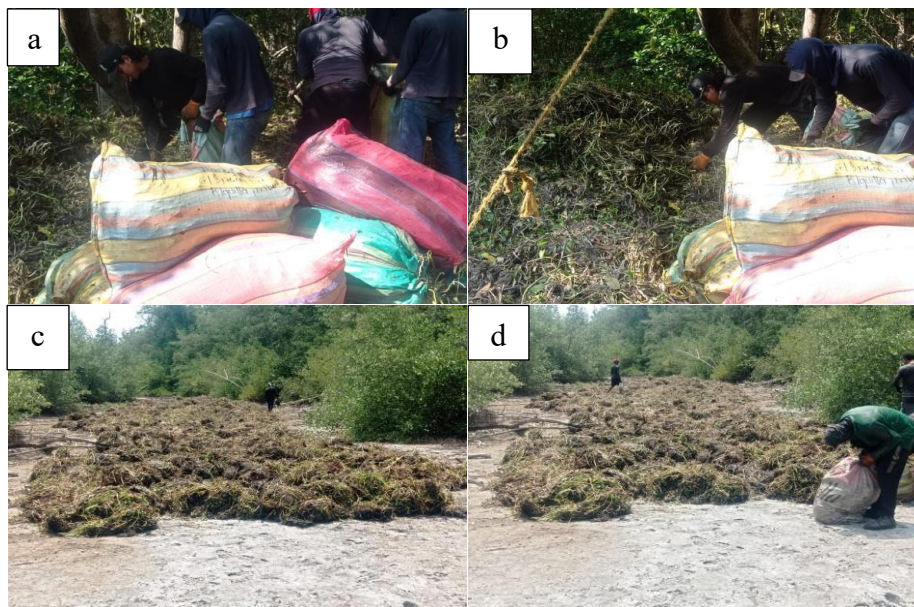
Una vez realizada la limpieza y remoción de las macrofitas y material vegetal vivo e inerte, se procedió a ubicarlo en la parte lateral del Caño Clarín Nuevo para iniciar su proceso deshidratación. Posteriormente, se empacó en sacos y se transportó al sitio de disposición final a través de lanchas, el referido sitio se ubica en las coordenadas 10°58'27" N / 74°34'04" O (Figura 15).

*Figura 15 a y b Registro fotográfico empaque y transporte del material vegetal retirado c y d. Área de disposición final de las macrófitas.*
