# Implementación del plan básico de restauración para 15 ha de manglar priorizadas participativamente en las islas de Providencia y Santa Catalina

Informe Técnico Final

PRY-CAM-011-23

Convenio Interadministrativo 924 de 2023

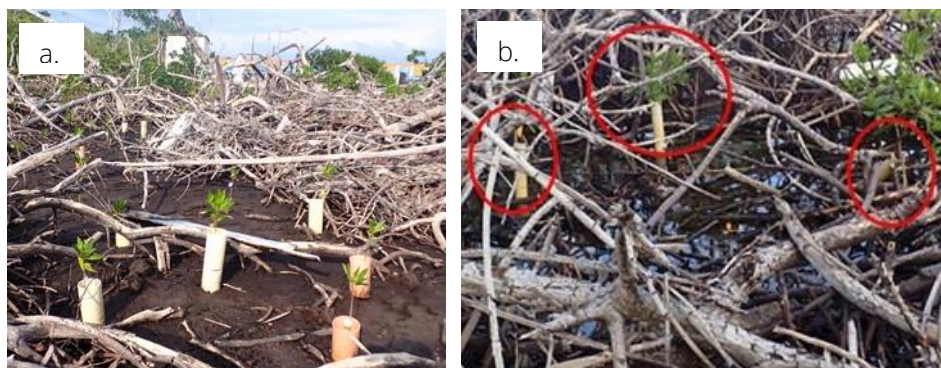
*Figura 4. Tubos de PVC con plántulas en el sector de Santa Catalina (a.) y Jones Point (b.) durante la salida de reconocimiento en febrero del 2024 (AQUABIÓSFERA, 2024).*

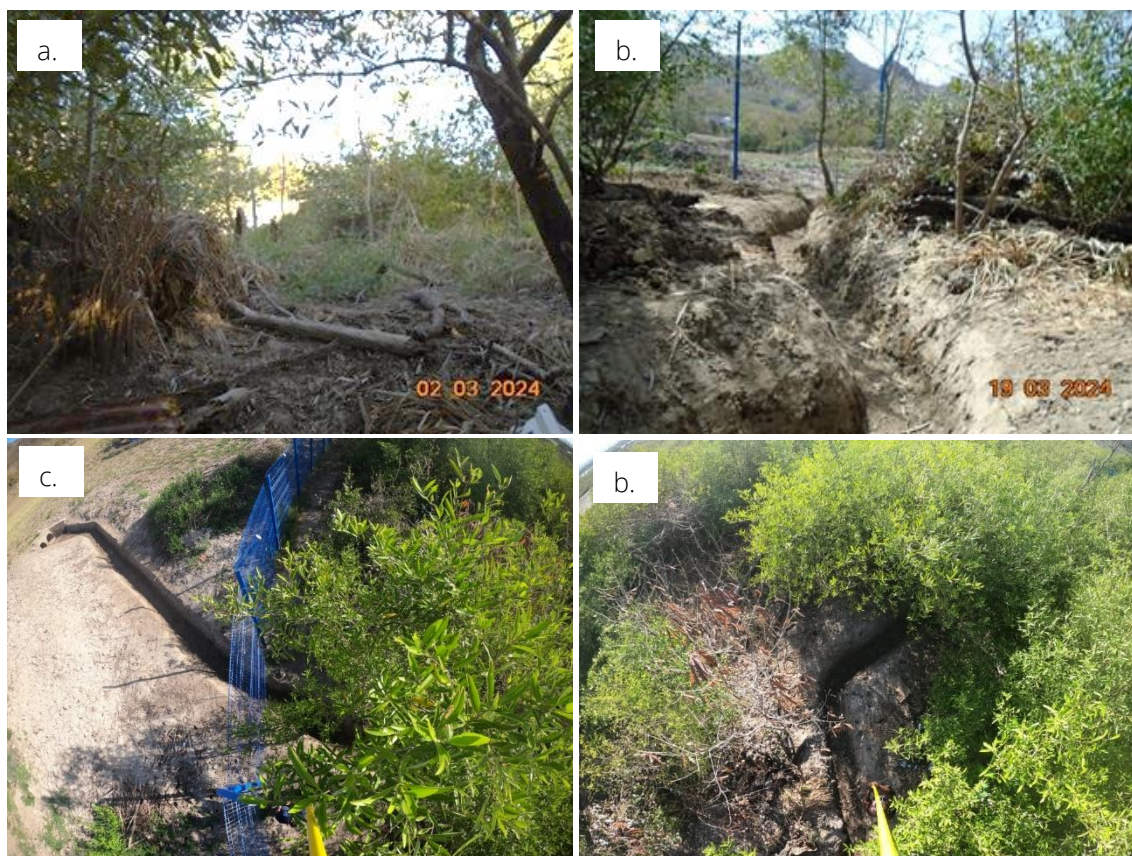
Este flujo se rehabilitó según lo previsto con una longitud total de 12 m. Se removieron en total 4,5 m<sup>3</sup> de sedimentos que fueron dispuestos en su totalidad. Es de resaltar que funcionarios del aeropuerto El Embrujo realizaron mantenimiento en la parte del flujo que queda dentro del aeropuerto garantizando la conectividad del flujo con el box culvert. Las modificaciones del flujo se presentan en la Figura 10b y el trazado final en la Figura 11.

Figura 10. Rehabilitación flujo MB3. a. Flujo antes de la recuperación. b. Flujo después de la rehabilitación. c. apertura del flujo hacia el área del aeropuerto. d. Rehabilitación del flujo (AQUABIÓSFERA, 2024).

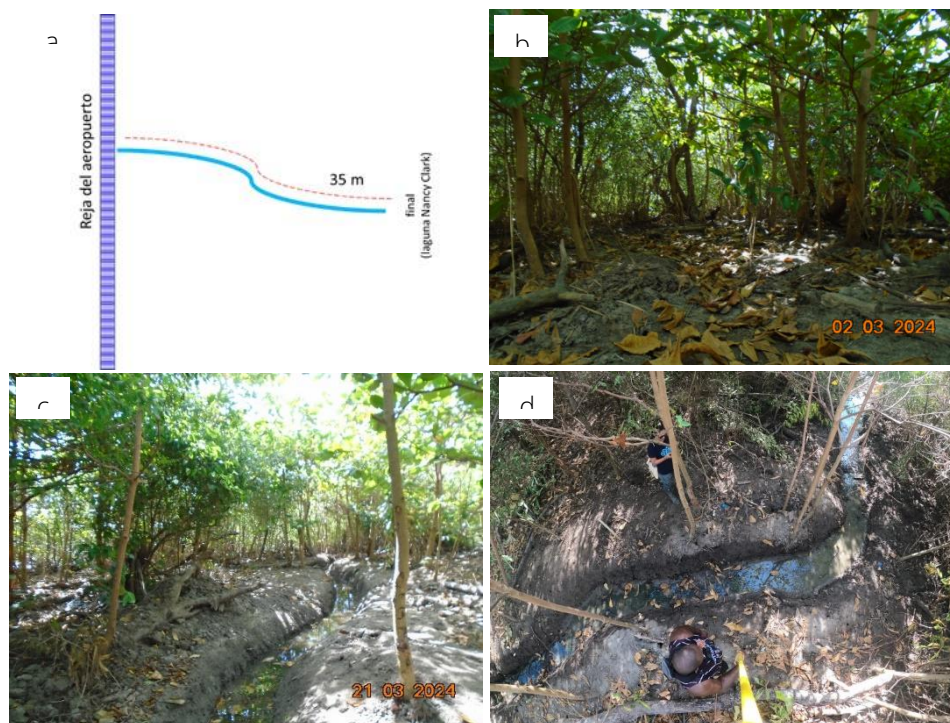
Al rehabilitar este flujo se obtuvo una medida final de 35 m. Esto puede deberse a que en este canal se observaban diferentes bifurcaciones antes de desembocar en la laguna Nancy Clark, y posiblemente inicialmente se estimó en una diferente. La rehabilitación y el diseño final se presentan en la Figura 12 y el trazado en la Figura 13. La rehabilitación de 35 m lineales permitió un estimado total de sedimentos removidos de  $13,13 \text{ m}^3$ .

Figura 12. Rehabilitación flujo MB6. a. Diseño final del flujo. b. Flujo antes de la rehabilitación. c. flujo después de la rehabilitación. d. Rehabilitación del flujo (AQUABIÓSFERA, 2024).

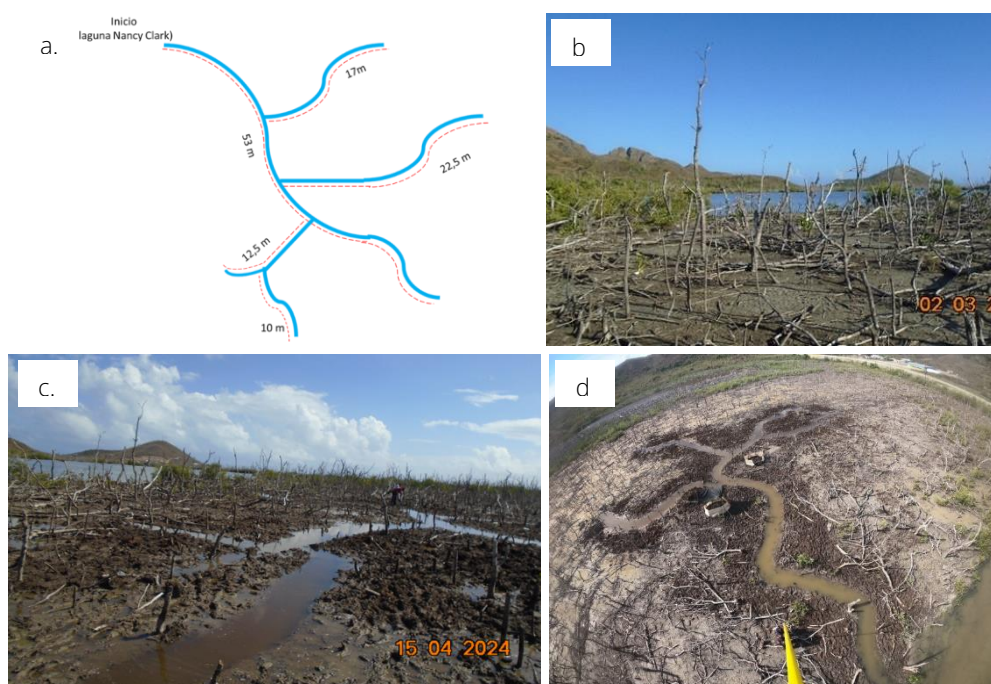
Al igual que el flujo MB6, el diseño del canal MB7 se ajustó en campo luego de la visita técnica realizada los días 11 y 12 de abril del año en curso por el equipo supervisor (DAMCRA-INVEMAR), del PNN y los profesionales de AQUABIÓSFERA. En esta visita técnica se tomó la decisión de alargar el canal 60 metros adicionales al diseño inicial, pasando de 55 a 115 metros de longitud final con el objeto de incrementar el flujo hídrico y favorecer los procesos de regeneración natural de manglar que ocasionalmente se observan en esta área. La rehabilitación y el diseño final se presentan en la Figura 14 y el trazado en la Figura 15.

Figura 14. Rehabilitación flujo MB7. a. Diseño final del flujo. b. Flujo antes de la rehabilitación. c. flujo después de la rehabilitación. d. Rehabilitación del flujo (AQUABIÓSFERA, 2024).

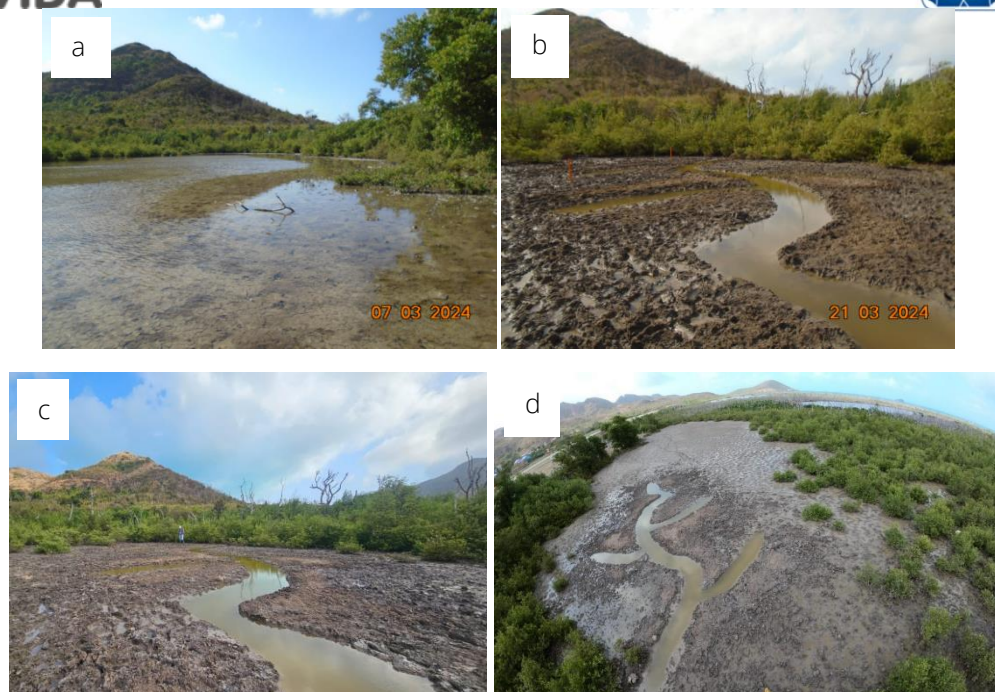
Figura 16. Rehabilitación flujo MB8. a. Flujo antes de la recuperación. b. Flujo después de la rehabilitación. c. y d. Rehabilitación del flujo (AQUABIÓSFERA, 2024).

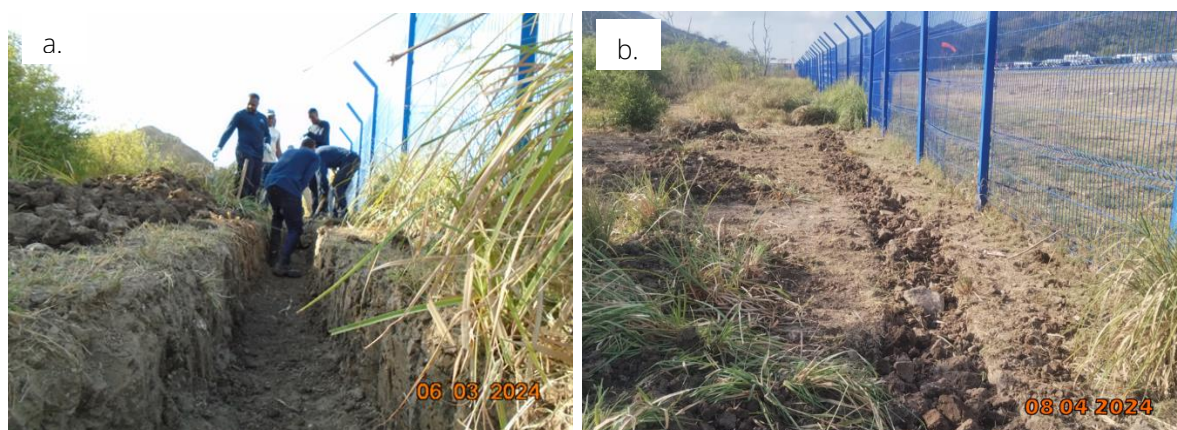
El 5 de marzo se inició la intervención del canal MB9. Sin embargo, el 6 de marzo durante la ejecución de la intervención se acercó una persona del aeropuerto indagando acerca de las actividades que se estaban realizando. Posteriormente ese mismo día, el personal del aeropuerto se comunica con el jefe del PNNOPMBL indicando que la apertura del canal se ubicaba muy cerca de la reja del aeropuerto lo cual podría generar problemas de seguridad, si llegara a haber erosión del terreno. Por lo anterior, y ante la falta de estudios que permitan comprobar o desvirtuar tal afirmación, el jefe del PNNOPMBL y el administrador de contrato por parte de AQUABIÓSFERA S.A.S. BIC toman la determinación de no seguir con la actividad como principio de precaución teniendo en cuenta las normas de seguridad aeroportuaria. El día 8 de marzo del año en curso se procede a depositar y nivelar los sedimentos excavados en el canal Figura 18.

Figura 18. Acciones ejecutadas flujo MB9. a. Apertura del flujo. b. Nivelación de sedimentos en el flujo (AQUABIÓSFERA, 2024).

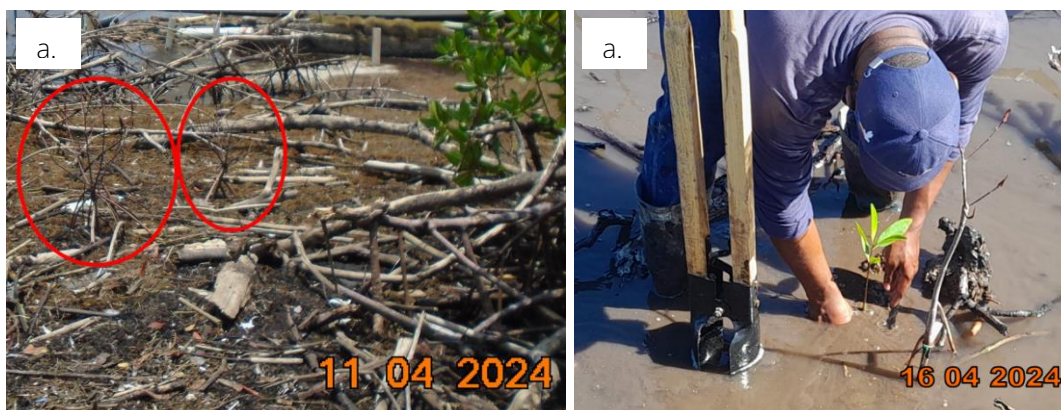
El 11 de abril se realizó una visita de revisión a los sitios donde se retiraron los tubos de PVC y se observaron alrededor de 50 plántulas muertas posterior al retiro. Por lo tanto, se decidió hacer una reposición de 61 plántulas (17 en Santa Catalina y 44 en Jones Point). Esta siembra se llevó a cabo el 16 de abril (Figura 25).

Figura 25. a. Plántulas muertas posterior al retiro del tubo de PVC. b. Reposición de plántulas muertas en Santa Catalina y Jones Point (AQUABIÓSFERA, 2024).

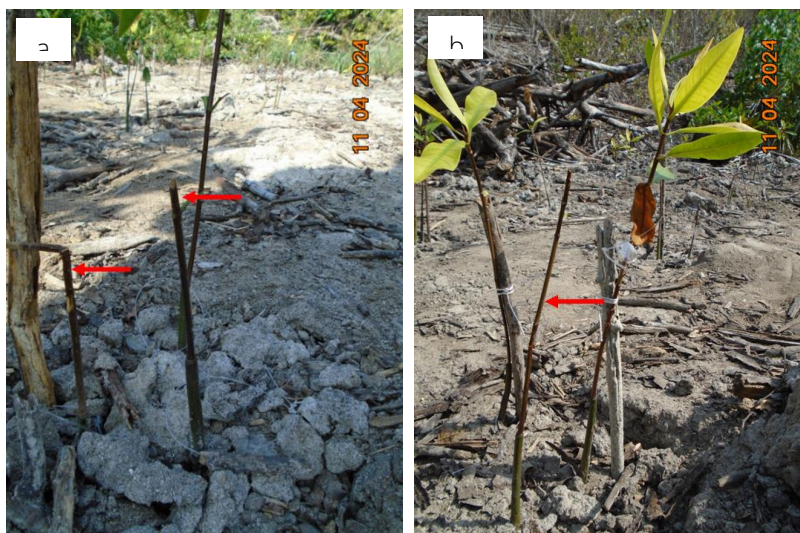
Una pequeña cantidad de plántulas fueron usadas para reponer aquellas en las que se observó mortalidad en los días subsecuentes a la siembra (alrededor de 15 plántulas). En los días posteriores a la siembra también fue posible observar herbivoría en algunas de las plántulas (Figura 31), posiblemente debido al cangrejo *Cardisoma guanhumi*; del cual se observaron madrigueras en algunos de los polígonos de siembra. A pesar de que los tallos no tenían hojas, el tallo se observaba verde y vivo, lo que indica que tiene la capacidad de hacer un rebrote nuevo de las hojas.

Figura 31. Plántulas sin hojas (señaladas con flechas rojas) debido a herbivoría (posiblemente por el cangrejo *Cardisoma guanhumi*) (AQUABIÓSFERA, 2024)

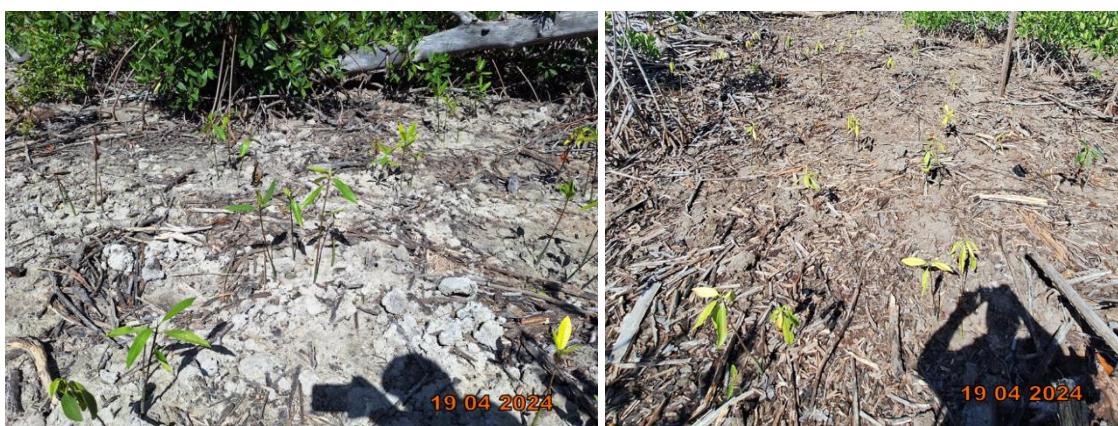
*Figura 36. Estado de las plántulas sembradas en el sector de Manzanillo el 19 de abril después de las lluvias registradas (AQUABIÓSFERA, 2024).*
