## INFORME DE AVANCE Y EJECUCIÓN MES DE DICIEMBRE 2025

CONTRATO. 1.330.19.13- 18653

SECRETARÍA DE AMBIENTE Y DESARROLLO SOSTENIBLE  
VALLE DEL CAUCA

**OBJETO DEL CONTRATO:** PRESTAR LOS SERVICIOS DE APOYO A LA GESTIÓN COMO GUARDABOSQUES EN LA SECRETARÍA DE AMBIENTE Y DESARROLLO SOSTENIBLE, CON EL FIN DE APOYAR LA REALIZACIÓN DE LAS ACTIVIDADES ASOCIADAS AL PROYECTO. "CONSERVACIÓN DEL RECURSO HÍDRICO, LA BIODIVERSIDAD Y SUS SERVICIOS ECOSISTÉMICOS EN CUENCAS HIDROGRÁFICAS EN EL DEPARTAMENTO DEL VALLE DEL CAUCA".

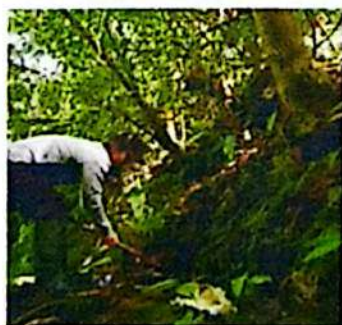
Realicé un recorrido detallado por los senderos y caminos principales con el fin de verificar su estado. Durante la visita observé ramas caídas y acumulación de material vegetal en algunos tramos, lo que generaba obstrucciones en el tránsito. En los puntos más críticos realicé labores de limpieza, retirando material y despejando el paso para mantener condiciones adecuadas y seguras de circulación. Asimismo, verifiqué la señalización instalada, encontrando que en general se encontraba en buen estado, sin daños visibles ni pérdida de legibilidad, lo cual facilita la orientación de los visitantes y reduce riesgos. Durante el recorrido también revisé pequeñas zonas donde el terreno presentaba humedad o desniveles leves, con el fin de identificar posibles puntos que en el futuro requieran afirmado o mantenimiento preventivo. Este monitoreo permitió tener una visión más clara del estado actual de la infraestructura y de las acciones mínimas necesarias para conservar la transitabilidad de los senderos.

**Figura 1.** Limpieza del camino

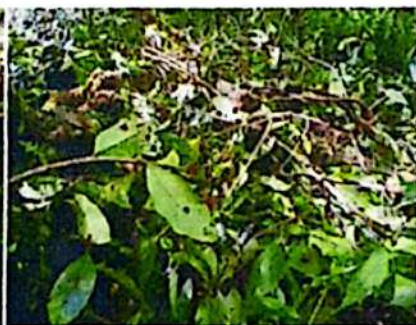
**Figura 2.** Camino intervenido

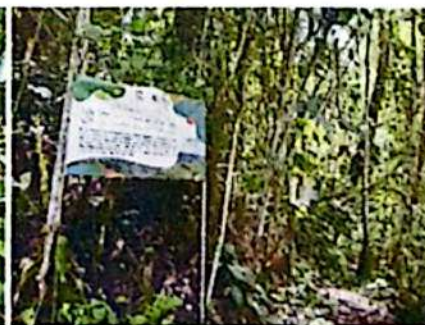
**Figura 3.** Señalización en buen estado

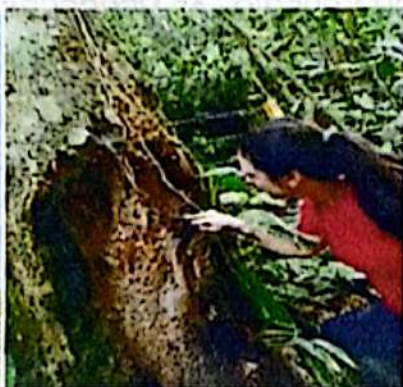
Realicé una inspección visual del componente vegetal del predio. Durante este recorrido identifiqué un árbol de gran tamaño con signos de afectación, entre ellos presencia de hongos y larvas/gusanos, lo cual evidenciaba deterioro sanitario. Además de registrar el hallazgo y tomar evidencia fotográfica, demarqué el área para facilitar su seguimiento y verificar si la afectación permanece localizada o tiende a propagarse. El resto de la vegetación se encontraba en buen estado general, sin señales importantes de plagas o enfermedades. Observé una dinámica ecológica activa, con especies en floración y fructificación, así como regeneración natural mediante el crecimiento de nuevas plántulas en varios sectores. También revisé el sotobosque para identificar posibles compactaciones del suelo o zonas con acumulación de hojarasca, encontrando una cobertura equilibrada que favorece el proceso de descomposición natural. Este monitoreo permitió confirmar que, salvo el árbol afectado, el predio mantiene condiciones saludables en su cubierta vegetal.

Figura 2. Árbol con afectación sanitaria

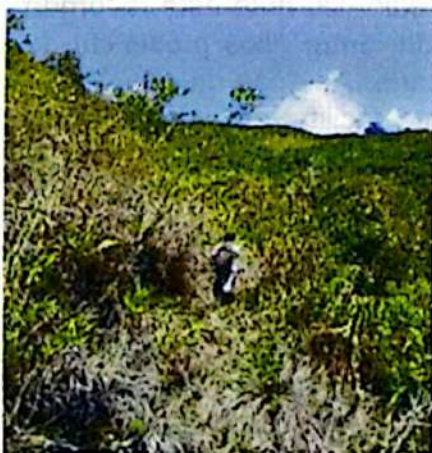
En la revisión pude confirmar que las especies recientemente sembradas no presentaron mortalidad y se encontraban bien establecidas, mostrando buena adaptación y enraizamiento. Las plantas se observaban firmes, con un desarrollo inicial adecuado y en condiciones favorables. Del mismo modo, verifiqué que las especies que ya estaban sembradas antes de la intervención también respondieron positivamente al manejo realizado.

En general, encontré que el mantenimiento y la resiembra fueron realizados de manera satisfactoria. Las especies mostraban buena coloración, vitalidad y un desarrollo estable, lo que indica que las actividades cumplen con los objetivos planteados.

Figura 1. Recorrido por área intervenida

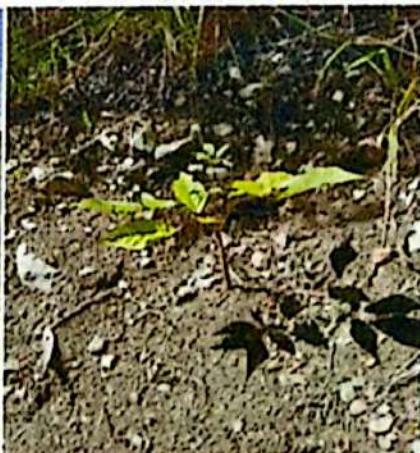
Revisé además el abonado y plateo acordado, constatando que se ejecutó de forma correcta, con una distancia apropiada y una aplicación uniforme. Tanto las plantas nuevas como las ya existentes asimilaron bien el abono, lo cual se reflejó en un aspecto saludable y en un crecimiento acorde a su etapa.

Figura 2. Especie sembrada con plateo
