ICCU-CTO-240-2025-004-AM

REFERENCIA: “INTERVENTORÍA TÉCNICA, ADMINISTRATIVA, FINANCIERA, AMBIENTAL Y LEGAL AL "MEJORAMIENTO Y REHABILITACIÓN DE LA VÍA CASABLANCA A HUMEDAL GUALÍ DEL MUNICIPIO DE FUNZA, DEPARTAMENTO DE CUNDINAMARCA”

Asunto: Respuesta comunicado INASKA-083-2025.Concepto solicitud gestión permiso de tala.

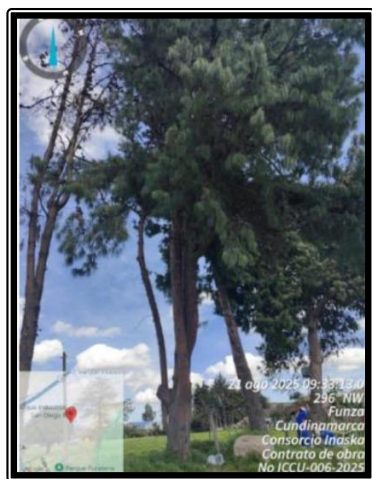
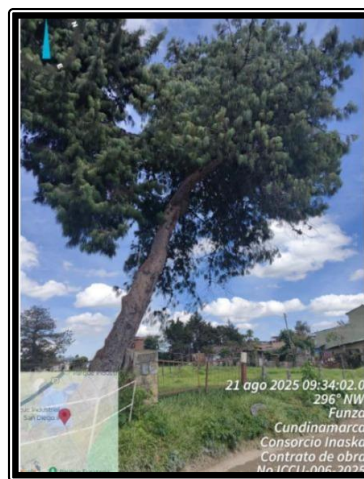
| Numero de Arbol | CODIGO SIADAMA / NOMBRE | Perimetro (m) | ALT. TOT (m) | ALT. COM (m) | P. BASAL (m) | Latitud | Longitud | CONCLUSIÓN DEL ÁRBOL CONCEPTO TÉCNICO |
|---|---|---|---|---|---|---|---|---|
| 1 | 5 5 - Pino patula – Pinus patula | 2,51 | 15,00 | 12,00 | 3,6 | 4.42'59" | 74.11'44" | El individuo presenta podas anteriores antitécnicas, ramas secas, daño mecánico leve. El Pino patula presenta bifurcación desde la base. |
| 2 | 5 5 - Pino patula – Pinus patula | 1,41 | 8,00 | 7,00 | 1,8 | 4.42'58" | 74.11'45" | El individuo presenta secamiento parcial, se encuentra suprimido. |
| 3 | 5 5 - Pino patula – Pinus patula | 2,36 | 14,00 | 12,00 | 3,1 | 4.43'00" | 74.11'46" | El individuo presenta podas anteriores antitécnicas, ramas secas. El Pino patula presenta bifurcación desde la base. |

| 4 | 5 5 - Pino patula –<br>Pinus patula | 2,80 | 14,50 | 8,00 | 0,81681392 | 4.42'58" | 74.11'46" | El individuo presenta podas anteriores antitecnicas, un inclinación pronunciada |
| 5 | 5 5 - Pino patula –<br>Pinus patula | 2,51 | 12,00 | 8,00 | 2,9 | 4.42'59" | 74.11'45" | El individuo presenta podas anteriores antitecnicas, un inclinación pronunciada |

De acuerdo con lo anterior, es importante realizar la tala de los árboles inventariados en el presente documento ya que, por su estado fitosanitario y grado de inclinación, son un riesgo potencial para la instalación de los postes que van a sostener la red eléctrica que la empresa Enel va a colocar en estos puntos.

Estos riesgos se pueden potenciar en el caso de la ocurrencia de fenómenos tanto hídricos como eólicos fuertes que se generen en la zona, desestabilizando el suelo y generando riesgo de caída del árbol que puede enredarse con el cable eléctrico y generar conatos de incendio que pongan en riesgo la integridad física de los usuarios de la vía.

Por lo anterior, esta interventoría recomienda al ICCU iniciar contactos con la Corporación Autónoma Regional de Cundinamarca – CAR. Para que se agilice la Autorización de tala de los árboles aquí inventariados, justificando su necesidad de Apeo por emergencia, teniendo en cuenta los riesgos ya expuestos.
