CTO-CPJUAICA-056-069

**Ref. Cto. N° 056 OBJETO: REALIZAR LAS OBRAS ASOCIADAS AL PLAN MAESTRO DE ALCANTARILLADO Y SUS OBRAS COMPLEMENTARIAS Y LA CONSTRUCCIÓN DE LAS REDES DE ACUEDUCTO EN EL MUNICIPIO DE TABIO, CUNDINAMARCA, EN EL MARCO DE LOS CONVENIOS INTERADMINISTRATIVOS N°.202500107 Y N° 202500114 SUSCRITOS ENTRE LA EMPRESA DE SERVICIOS PUBLICOS DE TABIO- EMSERTABIO S.A.E.S.PY EL MUNICIPIO DE TABIO.**

**Asunto:** SOLICITUD DE PRÓRROGA CONTRACTUAL

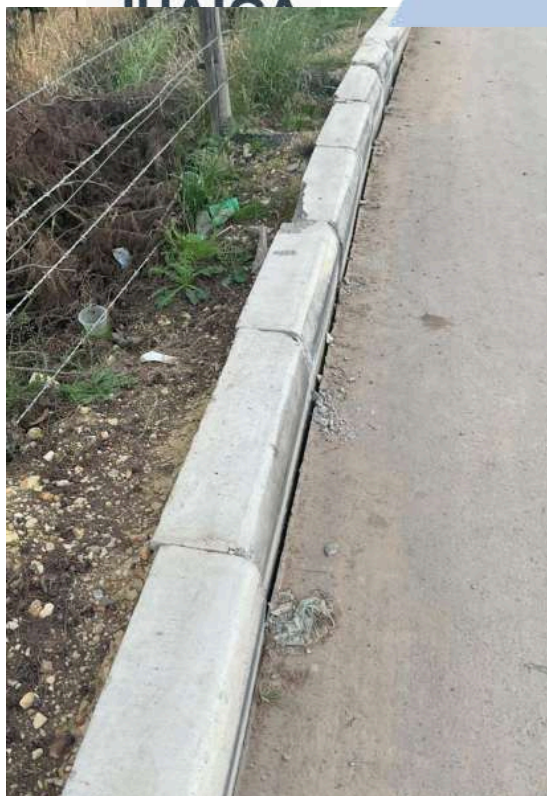
K+470 DESALINEO SARDINELES, DESPORTILLADOS, MANCHADOS, FISURADOS

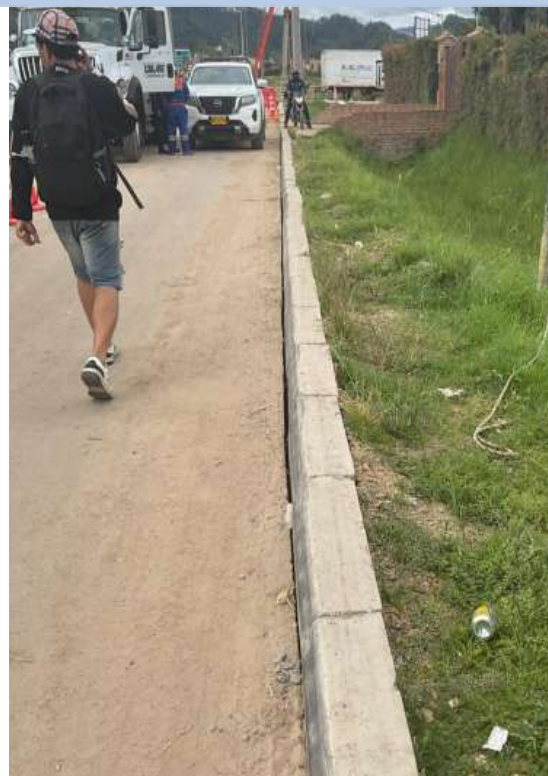
K+500 COSTADO NORTE DESALINEO SARDINELES, DESPORTILLADOS, MANCHADOS, FISURADOS

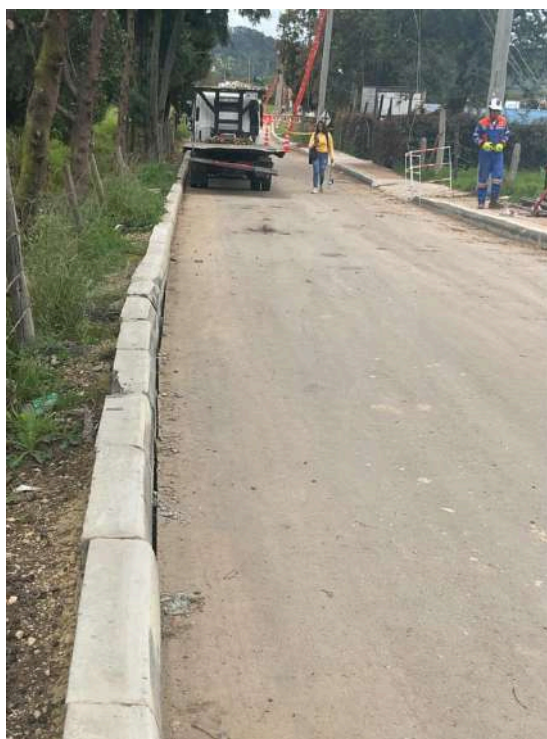
K+ 390 COSTADO SUR DESALINEO SARDINELES, DESPORTILLADOS, MANCHADOS, FISURADOS

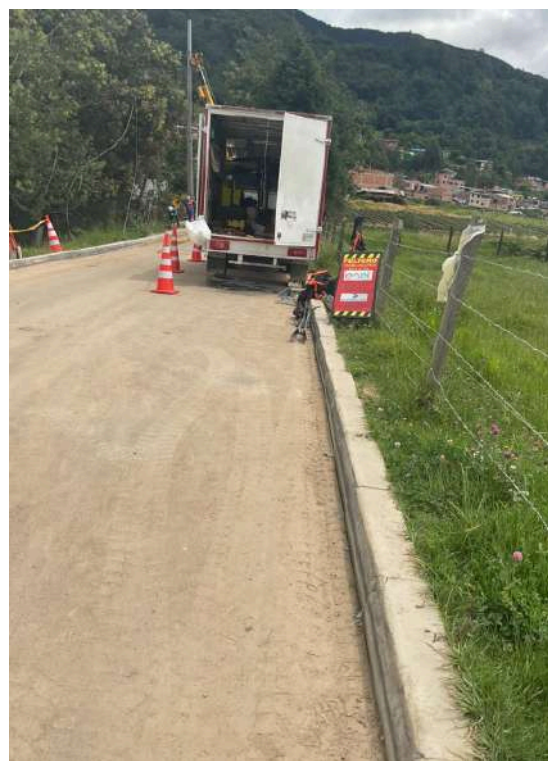
K+450 NORTE DESALINEO SARDINELES, DESPORTILLADOS, MANCHADOS, FISURADOS

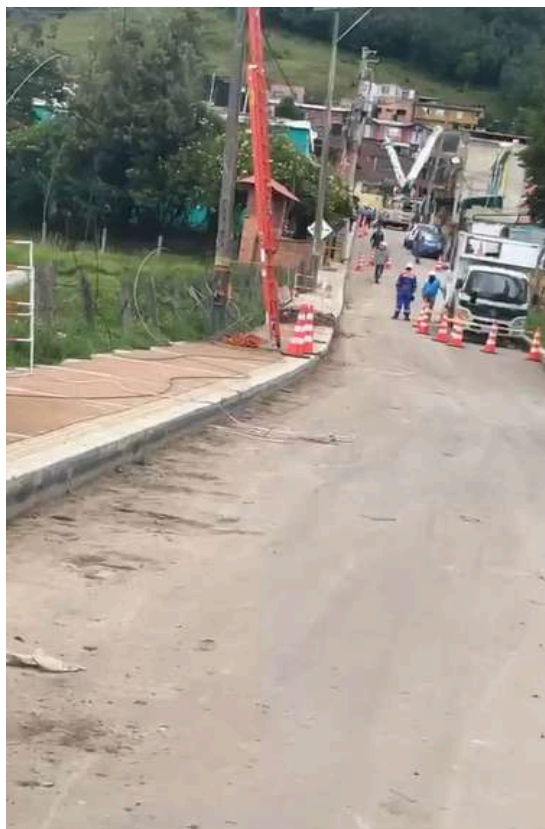
HUNDIMIENTO DE ANDÉN , LOSETA  
PREFABRICADA, ADOQUÍN, DESASEO..

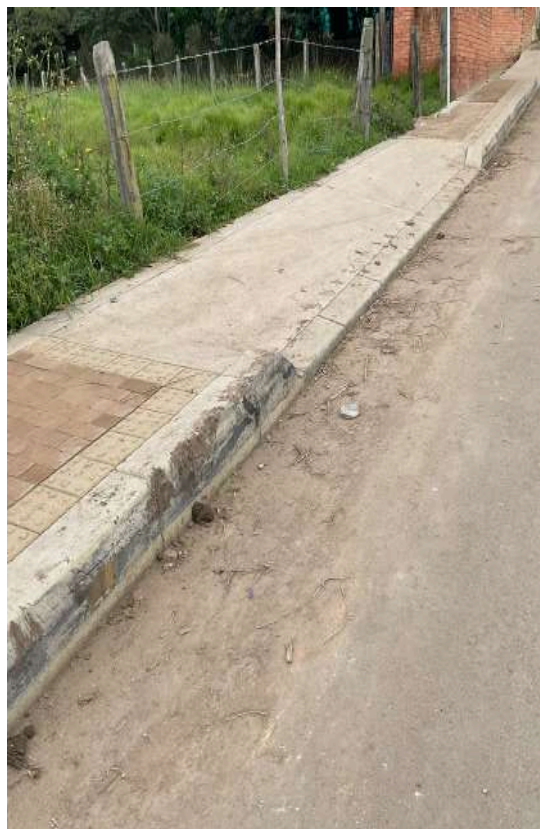
DESASEADO

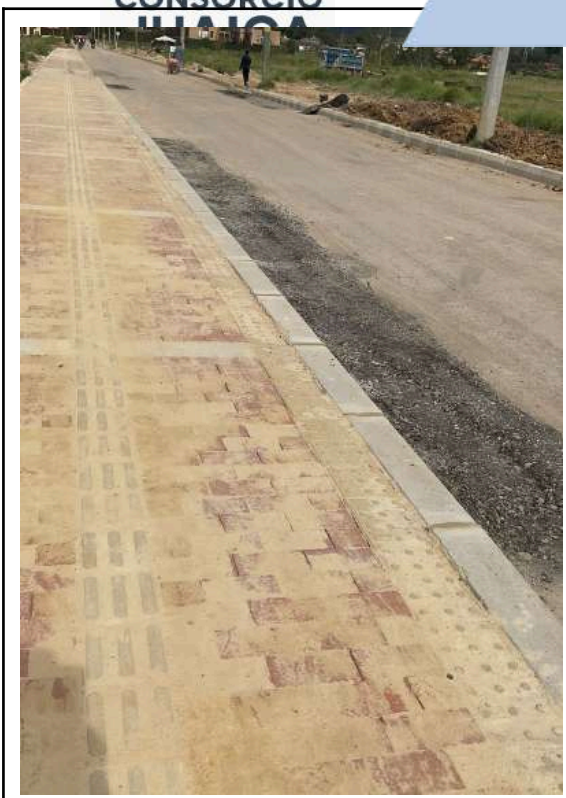
SARDINELES, DESPORTILLADOS, MANCHADOS,  
FISURADOS

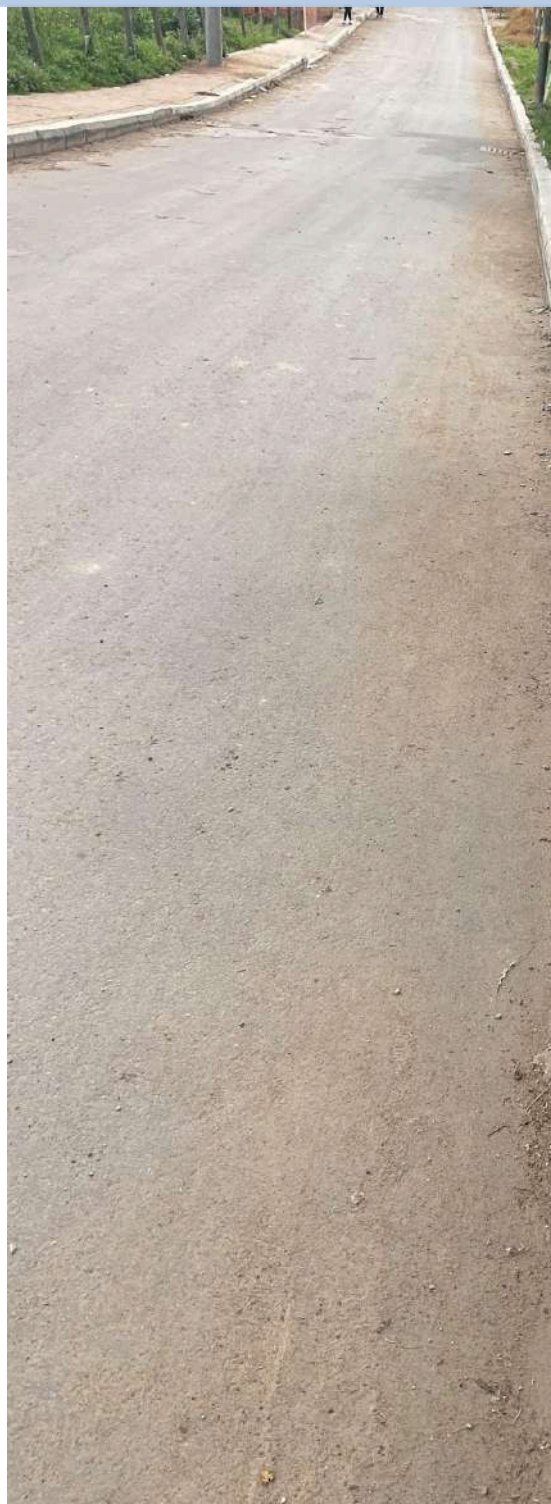
**K+350 A K+390 DESALINEO SARDINELES,  
DESPORTILLADOS, MANCHADOS, FISURADOS**

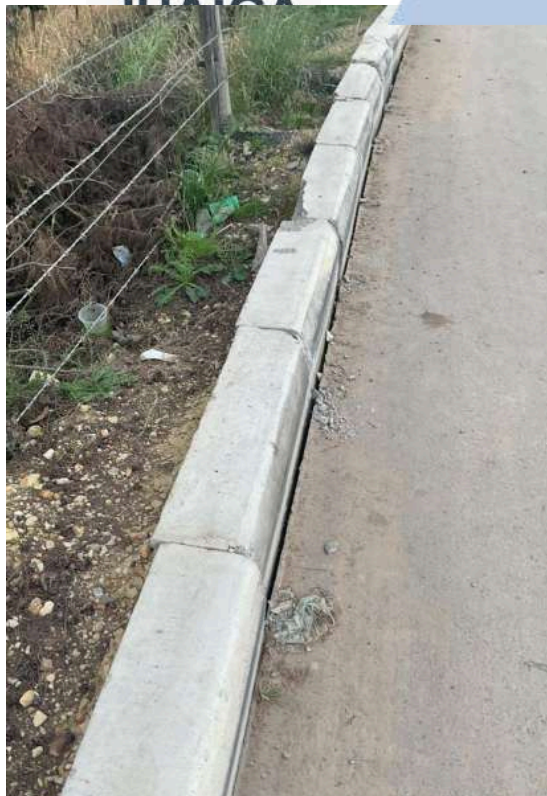
**K+460 NORTE K+470 DESALINEO SARDINELES,  
DESPORTILLADOS, MANCHADOS, FISURADOS**

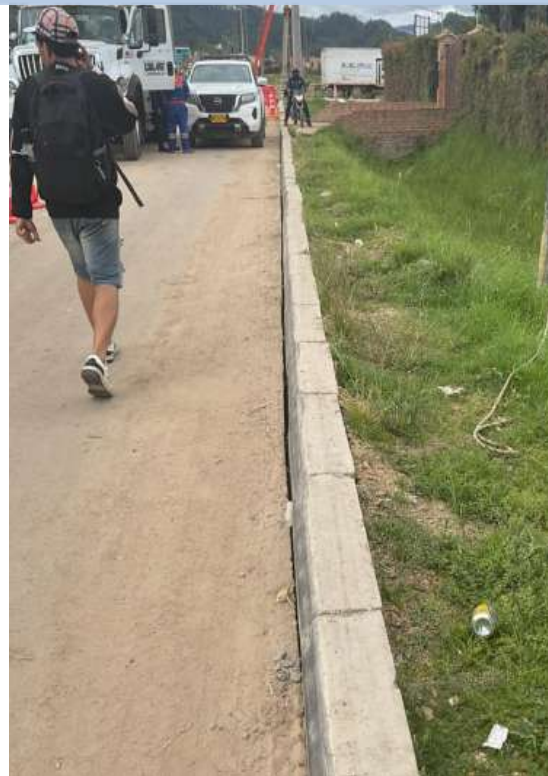
K+500 COSTADO NORTE DESALINEO SARDINELES, DESPORTILLADOS, MANCHADOS, FISURADOS

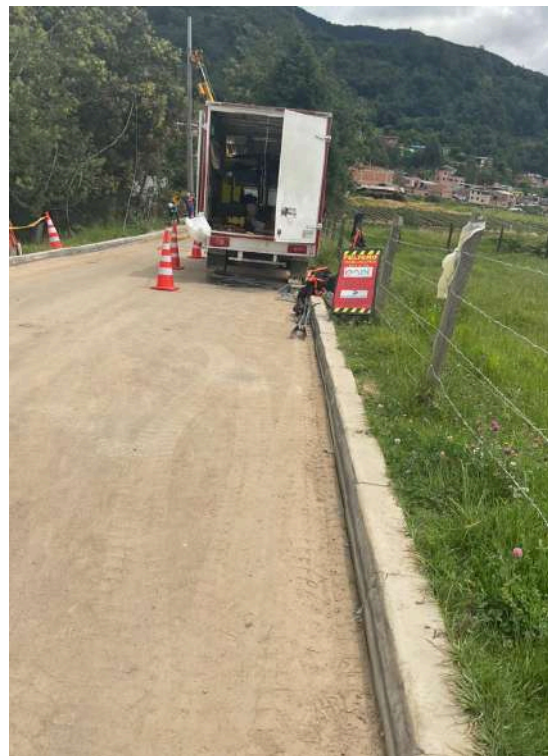
K+470 K+450 NORTE DESALINEO SARDINELES, DESPORTILLADOS, MANCHADOS, FISURADOS

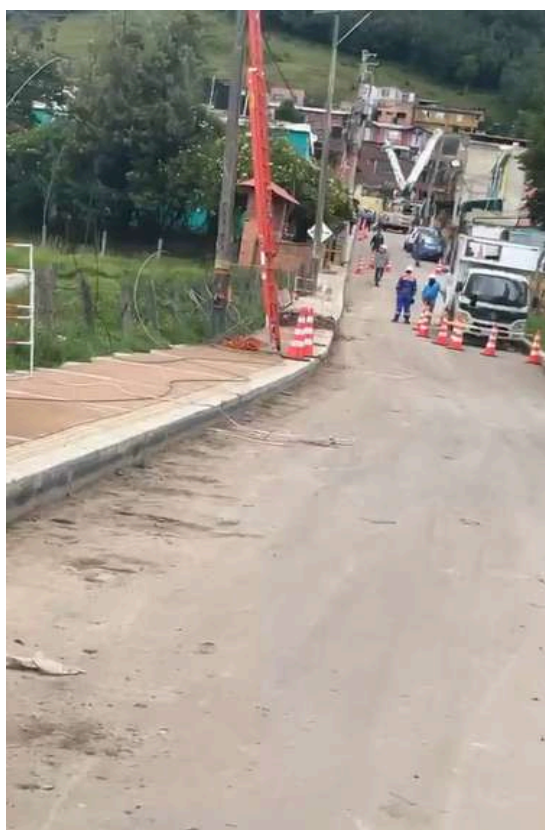
K+ 380 HUNDIMIENTO DE ANDÉN , LOSETA PREFABRICADA, ADOQUÍN, DESASEO..

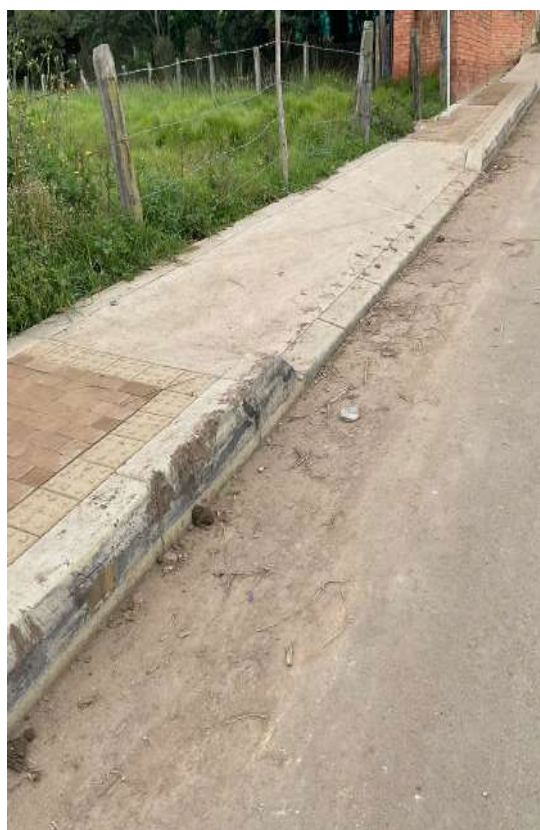
DESASEADO

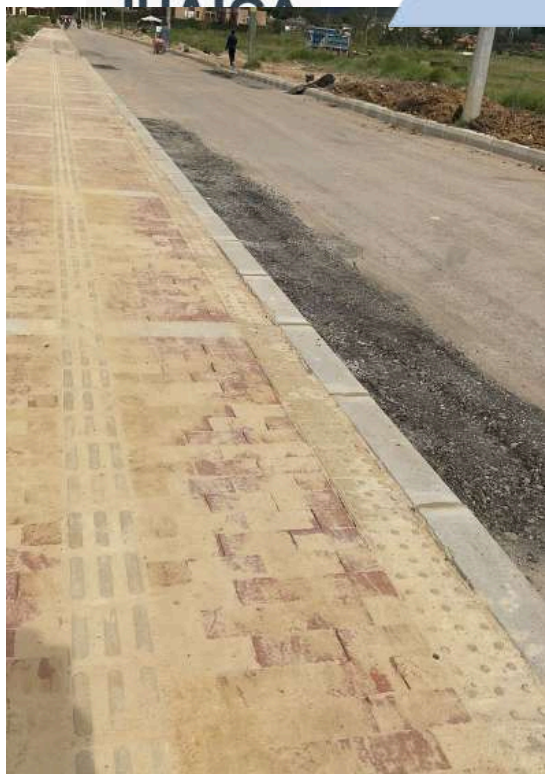
SARDINELES, DESPORTILLADOS, MANCHADOS, FISURADOS
