| PROCESO | | | | | |
|---|---|---|---|---|---|
| Sistema Integrado de Gestión y Autocontrol (SIGA) | | | | | |
| Informe Recibido a satisfacción del contrato que tiene el siguiente objeto contractual:<br>Contratar el mantenimiento de árboles y poda sanitaria para las instalaciones del Centro de la Innovación Agroindustrial y de Servicios. | | | | | |

Mayo de 2026

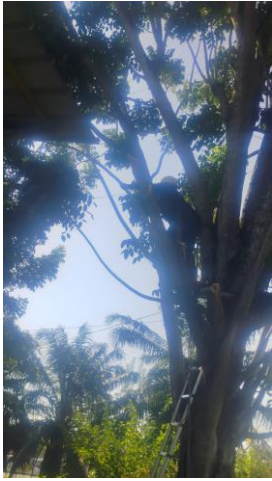
| Ítem | Servicio (s) establecido | Fechas de ejecución | Fotografías soporte | Recibido a satisfacción |
|---|---|---|---|---|
| 1 | Realizar actividades de mantenimiento de árboles que representan riesgos sobre techos de auditorio, portería, oficina de bienestar al aprendiz, baños de aprendices, biblioteca, corrales de especies menores, bodegas y redes eléctricas lindantes. Para un total de 31 árboles. | 29 de diciembre<br>30 de diciembre | <p><b>Imagen 1.</b> Soporta foto de poda de ramas de samán que generan riesgos de caída sobre el techo de baño de aprendices.</p> | Se recibe a satisfacción la poda de 31 árboles a satisfacción. |

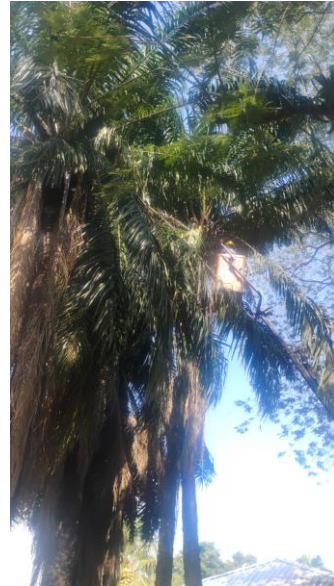
**Imagen 2.** Soporta foto de poda de ramas de palma de aceite realizados con brazo grúa los cuales representaban riesgo de caída sobre techo de la caceta de portería y oficina de bienestar al aprendiz.

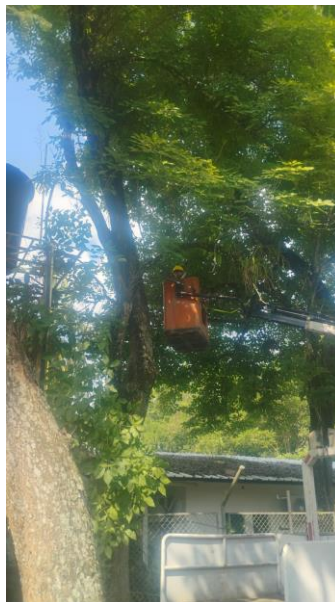
**Imagen 3.** Soporta la poda de las ramas de matarratón los cuales tienen riesgo de caída sobre los techos de la bodega de insumos de aseo.

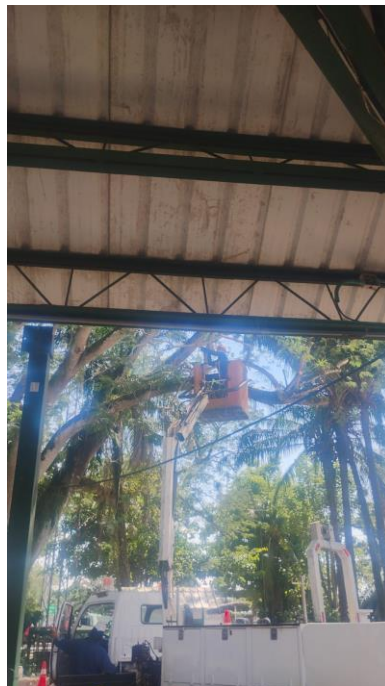
**Imagen 4.** *Identifica actividades de poda de ramas de los samanes con brazo grúa los cuales generan riesgo sobre el techo del auditorio.*

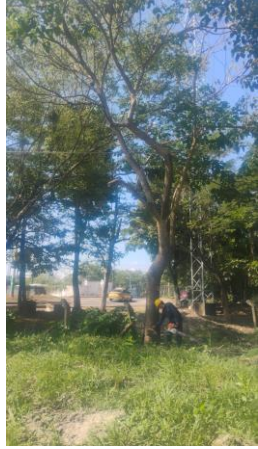
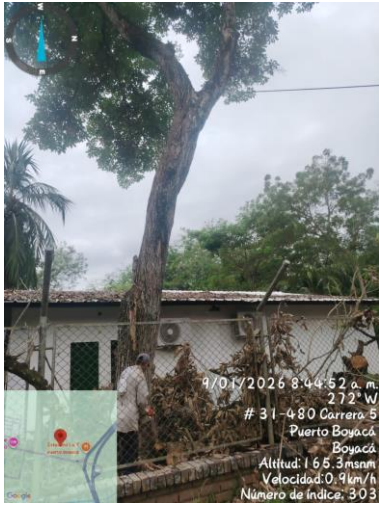
| 2 | <p><b>Tala de árboles:</b></p> <ul style="list-style-type: none"> <li>Tala de árbol de la especie Ceiba de aproximadamente 8m de altura y un DAP de 44.24 cm.</li> <li>Tala de árbol de la especie Igua de una altura aproximada de 6 m y un DAP de 14.64 cm.</li> <li>Tala de árbol de la especie llovizno altura aproximada de 5 m y un DAP de 20.37 cm.</li> <li>Tala de árbol de la especie Igua de una altura aproximada de 2.5 m y un DAP de 10.5 cm.</li> <li>Tala de árbol de la especie Igua de una altura aproximada de 4.5 m y un DAP de 15.59 cm.</li> <li>Tala de árbol de la especie Igua</li> </ul> | <p>09 de enero de 2026.</p> <p>10 de enero de 2026.</p> | <p><b>Imagen 5.</b> <i>Identifica la actividad de tala del árbol Ceiba de aproximadamente 8 metros de altura.</i></p> <p><b>Imagen 6.</b> <i>Identifica la actividad de tala de árbol Samán de aproximadamente 12 metros de altura.</i></p> | <p>Se recibe a satisfacción la tala de 13 árboles ubicados en dos áreas del centro de formación.</p> |

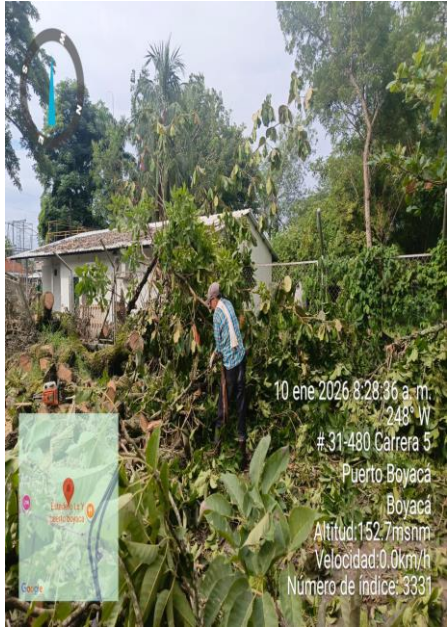
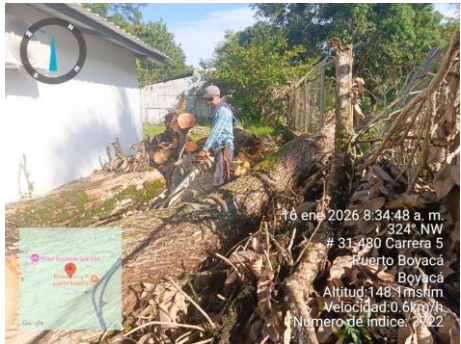
| | <p>de una altura de aproximadamente de 3 m y un DAP aproximado de 10.8 cm.</p> <ul style="list-style-type: none"> <li>• Tala de árbol de la especie Igua de una altura aproximada de 2 m y un DAP de 8.59 cm.</li> <li>• Tala de árbol de la especie Igua de una altura aproximada de 4 m y un DAP de 16.23 cm.</li> <li>• Tala de árbol de la especie llovizno altura aproximada de 6 m y un DAP de 27.69 cm.</li> <li>• Tala de árbol de la especie Igua altura aproximada de 4 m y un DAP de 17.82 cm.</li> <li>• Tala de árbol de la especie Samán altura aproximada de 12 m de altura</li> </ul> | | <p><b>Imagen 7.</b> <i>Identifica tala de árbol almendro el cual tenía 11 metros de altura aproximadamente.</i></p> <p><b>Imagen 8.</b> <i>Identifica actividades de tala de árboles de las diferentes especies como almendro y samanes.</i></p> | |

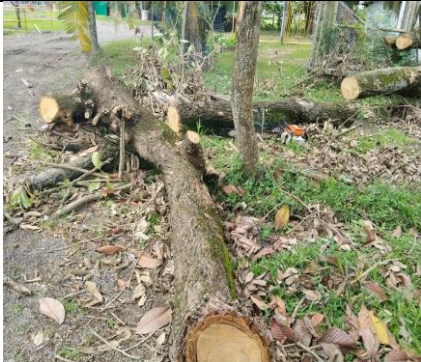
| | <p>y un DAP de 65.89 cm.</p> <ul style="list-style-type: none"> <li>• Tala de árbol de la especie Samán altura aproximada de 12 m y un DAP de 76.39 cm.</li> <li>• Tala de árbol de la especie almendro altura aproximada de 9 m y un DAP de 65.25 cm.</li> </ul> | | <p><b>Imagen 9.</b> <i>Identifica actividades de tala de árboles de las diferentes especies como igua y llovizno.</i></p> | |

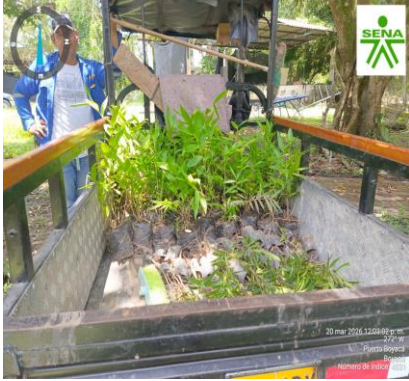
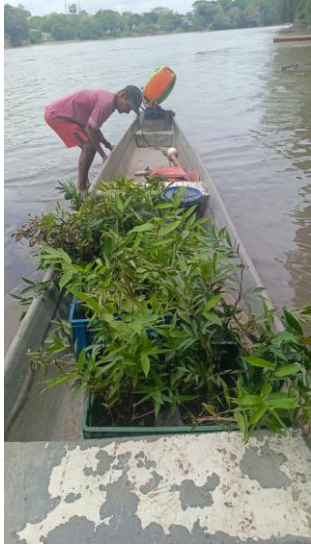
| 3 | Compensación forestal de especies a talar, la compensación debe ser de especies nativas y un aproximado de 8 a 10 especies según la exigencia de la autoridad ambiental (Corpoboyacá). | 23 de marzo de 2026. | <p><b>Imagen 10.</b> <i>Identifica las acciones de transporte de 64 árboles nativos para la compensación forestal a orillas del río magdalena.</i></p> <p><b>Imagen 11.</b> <i>Identifica transporte de los 64 árboles para ser reforestaros a orillas del río magdalena en Puerto Serviez.</i></p> | El concepto técnico emitido por Corpoboyacá realizó la solicitud de sembrar 64 árboles nativos los cuales para la respectiva compensación los cuales se basaron en las siguientes especies: Guadua verde, guamo churimo, orejero, madre de agua y roble. |

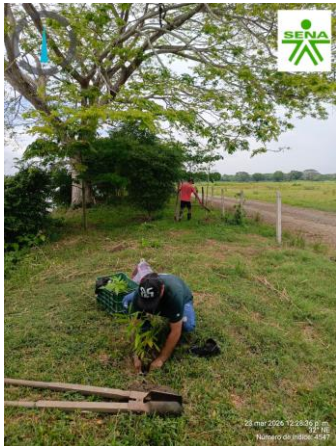
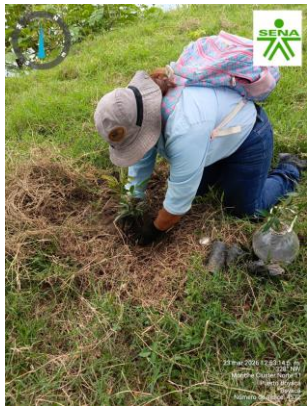
| | | | <p><b>Imagen 12.</b> <i>Identifica la compensación forestal de especies nativas como guadua verde.</i></p> <p><b>Imagen 13.</b> <i>Identifica la compensación forestal de especies nativas como guamo Chamurí.</i></p> | |

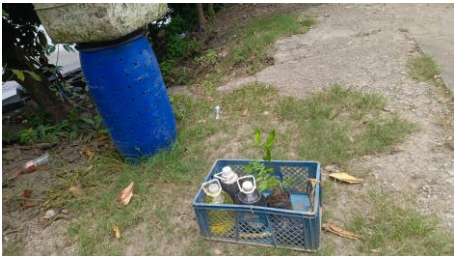
| | | | <p><b>Imagen 14.</b> <i>Identifica transporte de fertilizantes para las acciones de compensación forestal a orillas del rio magdalena (Corregimiento de serviez).</i></p> | |

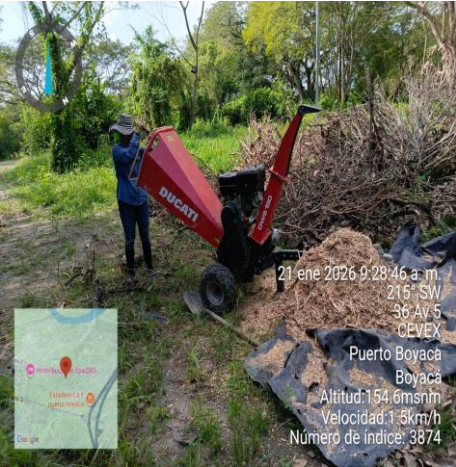
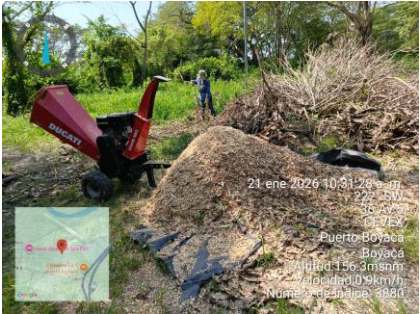
| 4 | <p><b>Condiciones técnicas adicionales:</b></p> <ul style="list-style-type: none"> <li>El contratista debe entregar los residuos de poda chipiados para ser reutilizados en las zonas verdes del centro de formación durante la etapa contractual.</li> </ul> | <p>21 de enero de 2026.</p> <p>22 de enero de 2026.</p> | <p><b>Imagen 15.</b> Soporta las acciones de chipiado relacionados con el material sobrante de los procesos de poda y tala.</p> <p><b>Imagen 16.</b> Soporta las acciones de chipiado relacionados con el material sobrante de los procesos de poda y tala.</p> | |

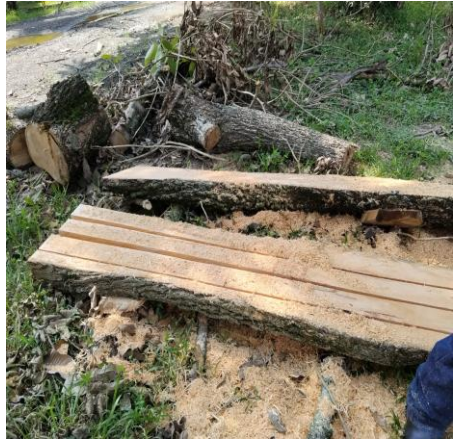
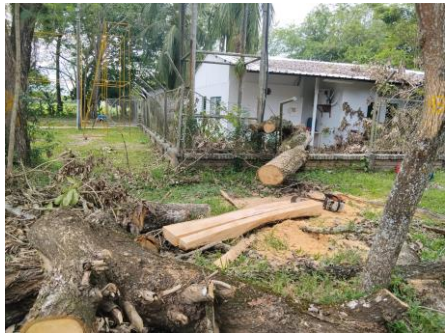
| | <ul style="list-style-type: none"> <li>El contratista debe entregar estacas para cerca de los árboles de mayor diámetro como son: Almendro y Samán un aproximado de 3 árboles. Las estacas deben cumplir con las siguientes medidas 2.50 m de largo y 4*4 pulgadas de anchos. En la etapa contractual.</li> </ul> | | <p><b>Imagen 17.</b> Soporta las acciones de estacas según los diámetros solicitados por el centro de formación para el árbol samán.</p> <p><b>Imagen 18.</b> Soporta las acciones de estacas según los diámetros solicitados por el centro de formación para el árbol samán.</p> | |
