INFORME DE SUPERVISIÓN No. 01 DEL CONTRATO No.104 DEL 2026, DEL 06 DE MARZO DE 2026, SUSCRITO ENTRE EL HOSPITAL SUSANA LOPEZ DE VALENCIA E.S.E, Y QA POSITRON S.A.S

HOSPITAL SUSANA LOPEZ DE VALENCIA	CÓDIGO	FOR-ADT-IMA-039
	INFORME DE CONTROL DE CALIDAD EQUIPOS DE TOMOGRAFÍA COMPUTARIZADA	VERSIÓN	001
		FECHA	20/04/2026

HOSPITAL SUSANA LOPEZ DE VALENCIA		CÓDIGO:		FOR-CON-041			
	INFORME DE CONTROL DE CALIDAD UNIDADES DE FLUOROSCOPIA/ARCOS EN C		VERSIÓN:		001			
			FECHA DE EMISIÓN:		<table border="1"> <tr> <td>DIA</td> <td>MES</td> <td>AÑO</td> </tr> <tr> <td>26</td> <td>03</td> <td>2026</td> </tr> </table>	DIA	MES	AÑO
DIA	MES	AÑO						
26	03	2026

HOSPITAL SUSANA LOPEZ DE VALENCIA	CÓDIGO:	FOR-CON-041
		VERSIÓN:	001
	INFORME DE CONTROL DE CALIDAD EQUIPO DE RAYOS X CONVENCIONALES	FECHA DE EMISIÓN:	26/03/2026

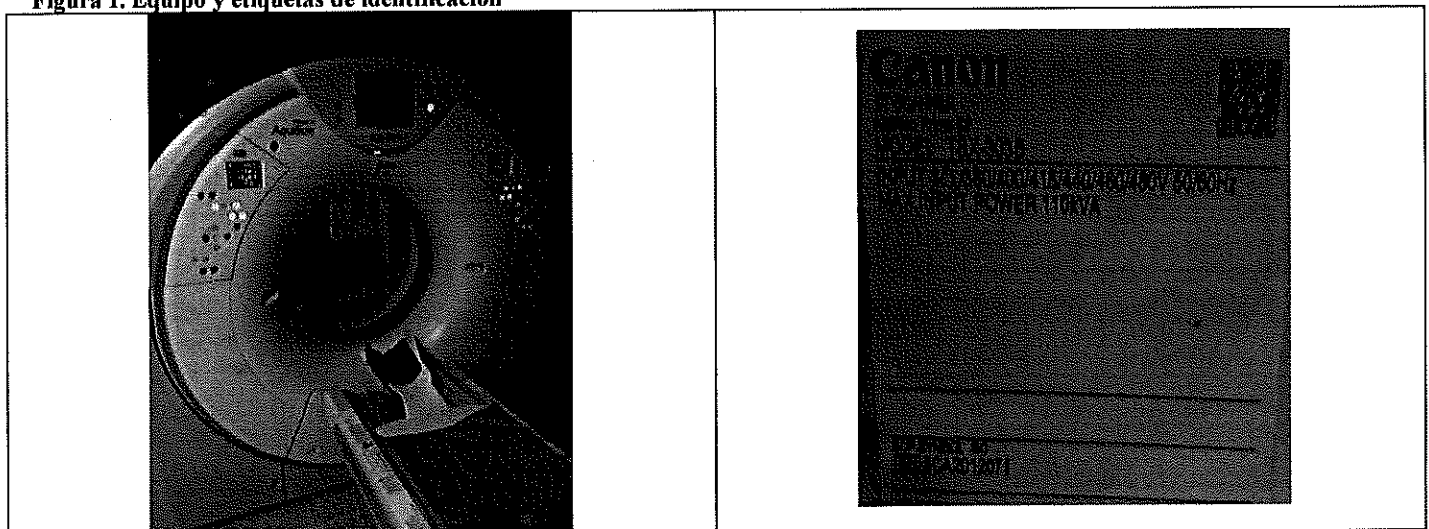
Figura 1. Equipo y etiquetas de identificación

Conclusiones y recomendaciones:
NINGUNA

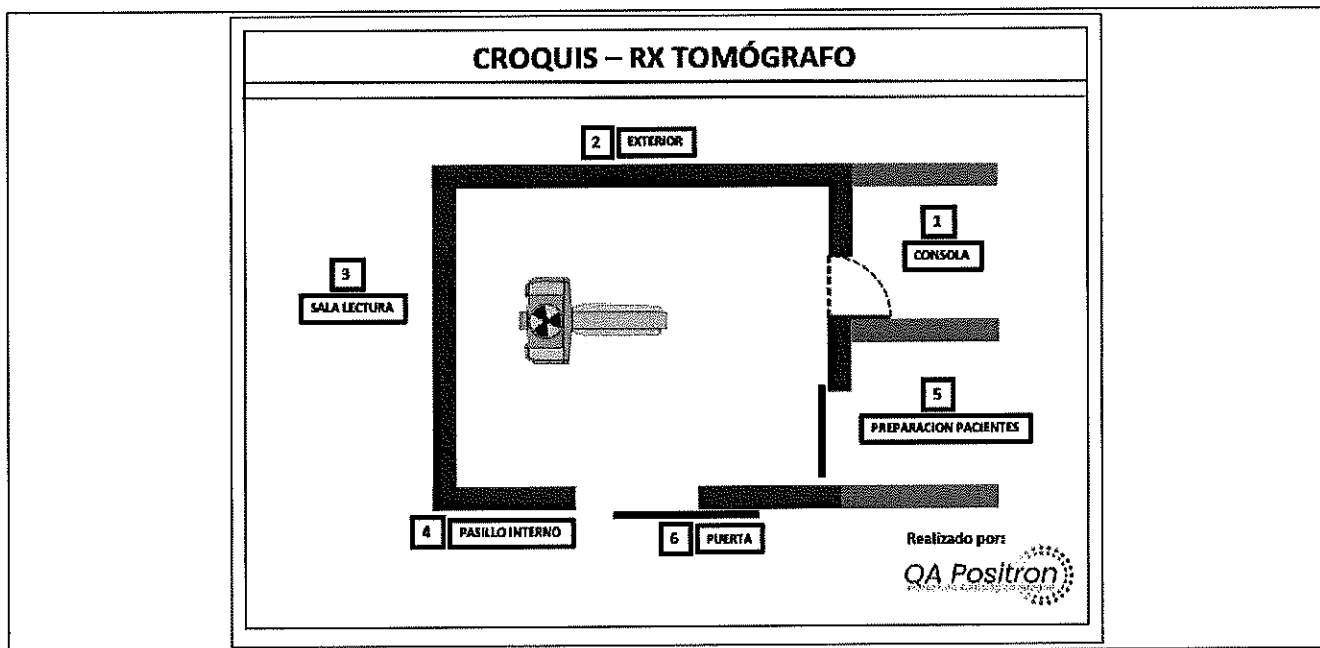
Figura 2. Plano de la sala

Resultado de la prueba	ACEPTABLE
-------------------------------	------------------

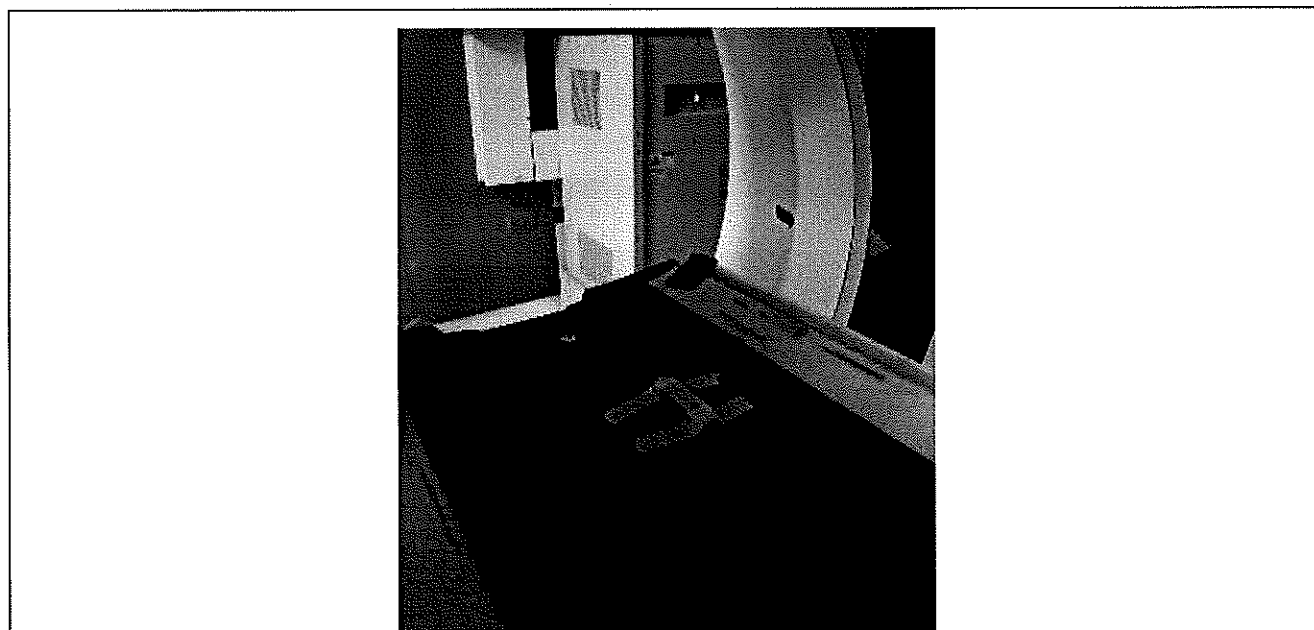
Figura 3. Montaje de las pruebas 3 y 4

Resultado de la prueba	ACEPTABLE
-------------------------------	------------------

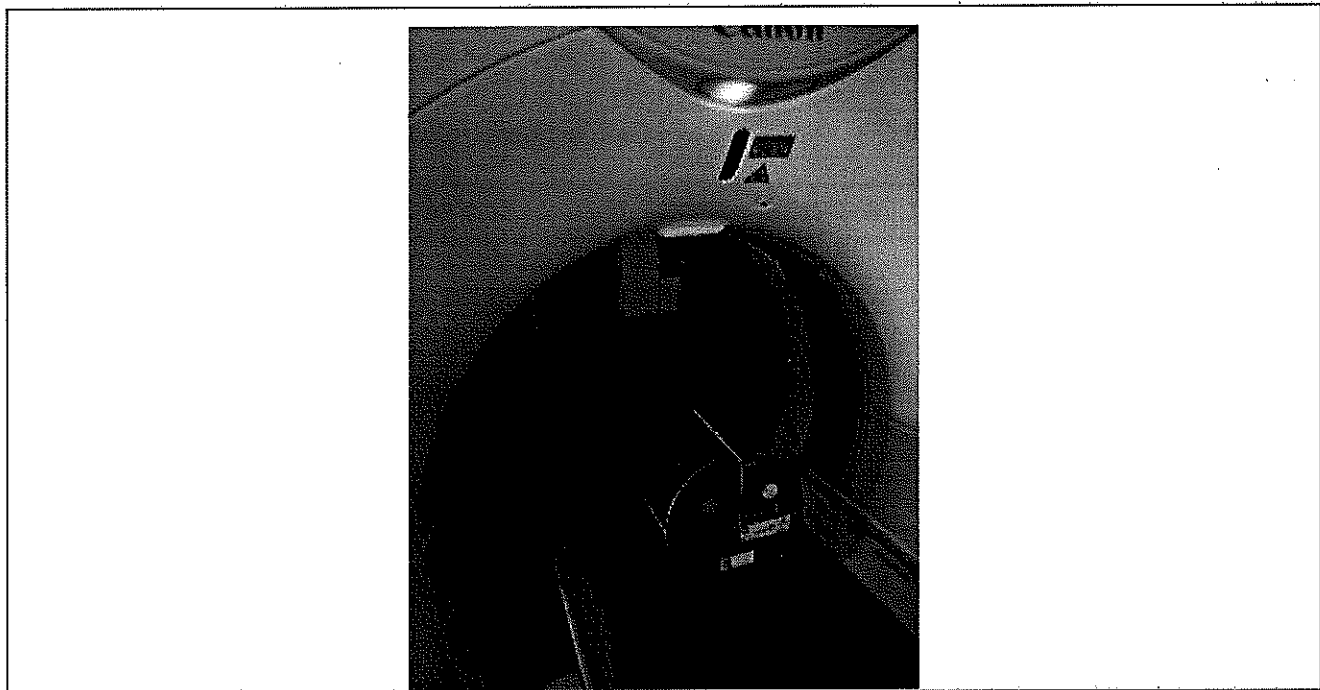
Figura 4. Montaje de la prueba 5

Indicador	Diferencia (mm)	Tolerancia (mm)	Conforme
Coincidencia del indicador luminoso (láser) externo con el indicador luminoso interno	0	±2	SI
Coincidencia del indicador luminoso (láser) interno con el centro del campo de radiación	0	±2	SI

Resultado de la prueba	ACEPTABLE
-------------------------------	------------------

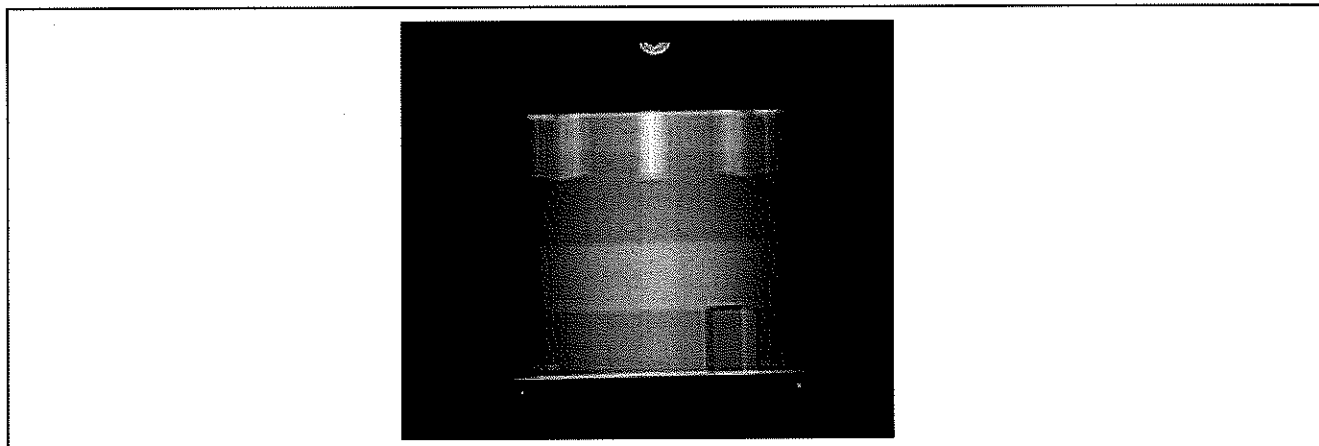
Figura 6. Montaje y resultado de la prueba 7

Resultado de la prueba	ACEPTABLE
------------------------	-----------

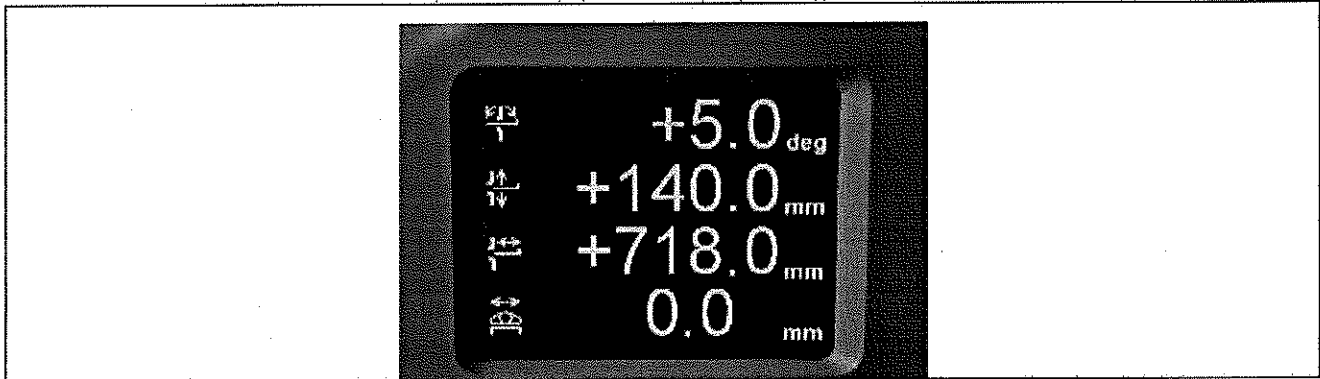
Figura 7. Montaje de la prueba 8

Inclinación Gantry (°)	Verificación Visual				Verificación Medida		
	Gantry (°)	Consola (°)	Desv. (°)	Conf. (0°)	Ángulo (°)	Desv. (°)	Conf. (±1°)
5	5	5	0	SI	5	0	SI

Resultado de la prueba	ACEPTABLE
------------------------	-----------

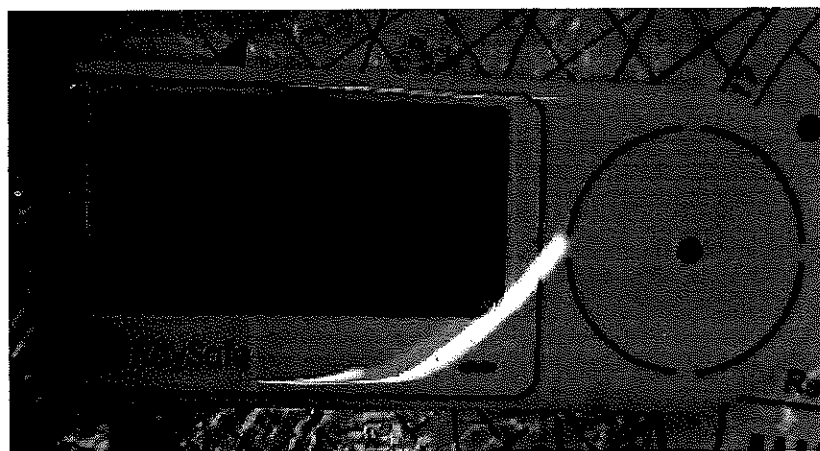
Montaje de las pruebas 2, 3 y 4

ACEPTABLE
