Distribución Detallada de Aportes Técnicos

Estudio de Caso: Extracción de Material de Arrastre en el río Hacha y su Incidencia en la Ronda Ambiental Contigua a los Barrios Circasia y Avenida Gaitán, Florencia, Caquetá.

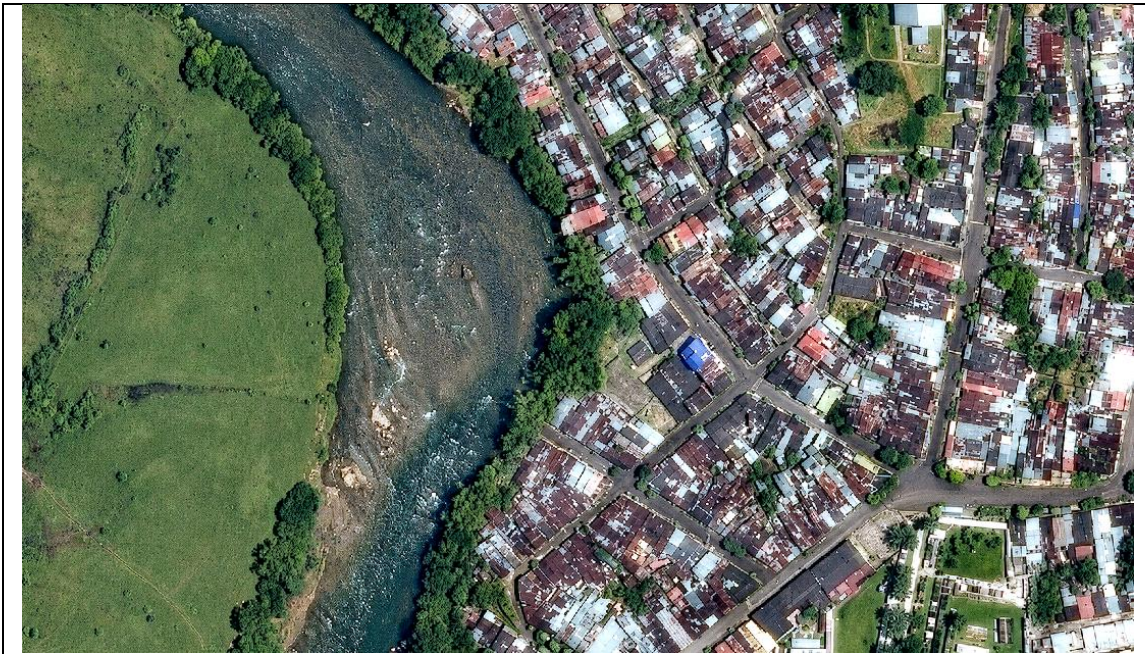
Figura 3. Imagen satelital periodo 2013.

- **Visualización del cauce:** El canal activo del río Hacha se observa principalmente recostado sobre la margen derecha (adyacente a la zona urbana consolidada). En el sector centro-izquierdo se identifica una barra de sedimentos y gravas de origen fluvial, parcialmente expuesta, pero en estado semiestabilizado.
- **Vegetación riparia:** Presencia de una franja de amortiguación boscosa continua, densa y homogénea en ambas márgenes, la cual ejerce una función ecosistémica protectora frente a procesos de socavación lateral.
- **Cobertura vegetal externa:** La margen izquierda aparece dominada por pastos limpios y pastizales asociados a actividades de ganadería extensiva tradicional, sin evidencias de infraestructuras antrópicas, vías de acceso vehicular o intervención de maquinaria pesada.

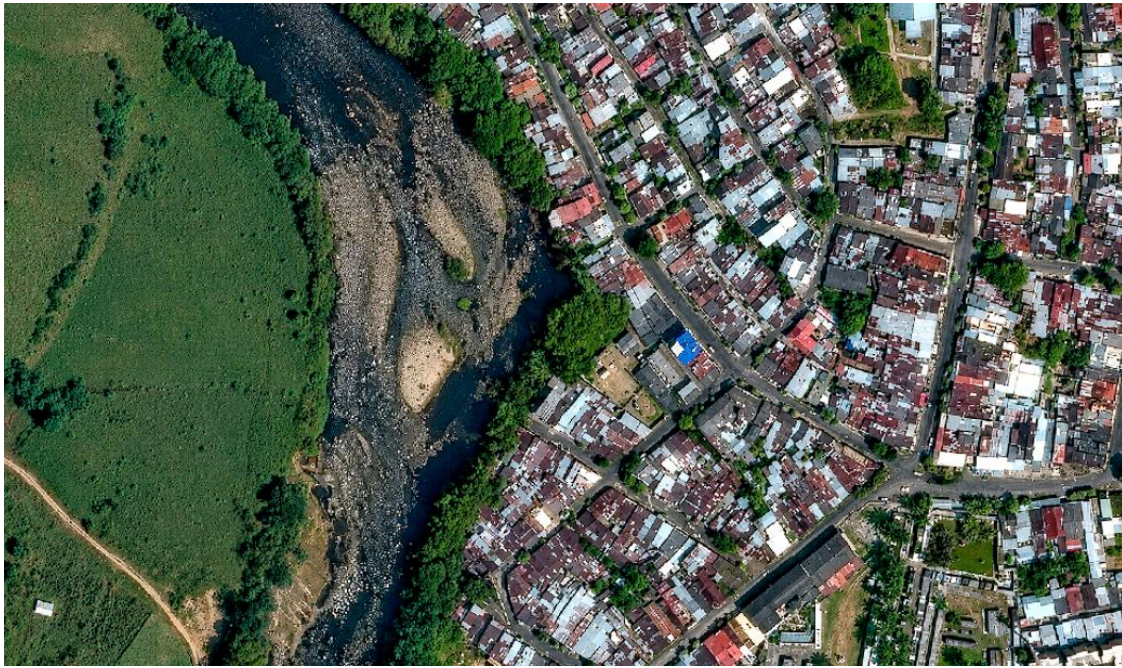
Figura. Imagen satelital periodo 2016.

- **Visualización del cauce:** La barra central de depósitos aluviales y gravas se encuentra marcadamente expuesta y ensanchada, condición asociada a un periodo estacional de estiaje (bajas lluvias). Esta reducción del caudal disminuye la conectividad hidráulica del brazo izquierdo, facilitando el acceso al lecho.
- **Vegetación riparia:** Aunque la franja mantiene continuidad estructural macro, se detectan las primeras huellas de senderos y puntos informales de acceso hacia las zonas de playa, vinculados potencialmente al acopio manual de material de arrastre.
- **Cobertura vegetal externa:** Se identifica la apertura de una vía de acceso vehicular rústica, visible como una línea de suelo desnudo en la esquina inferior izquierda, conectando la matriz de pastizal con el lecho activo del río.

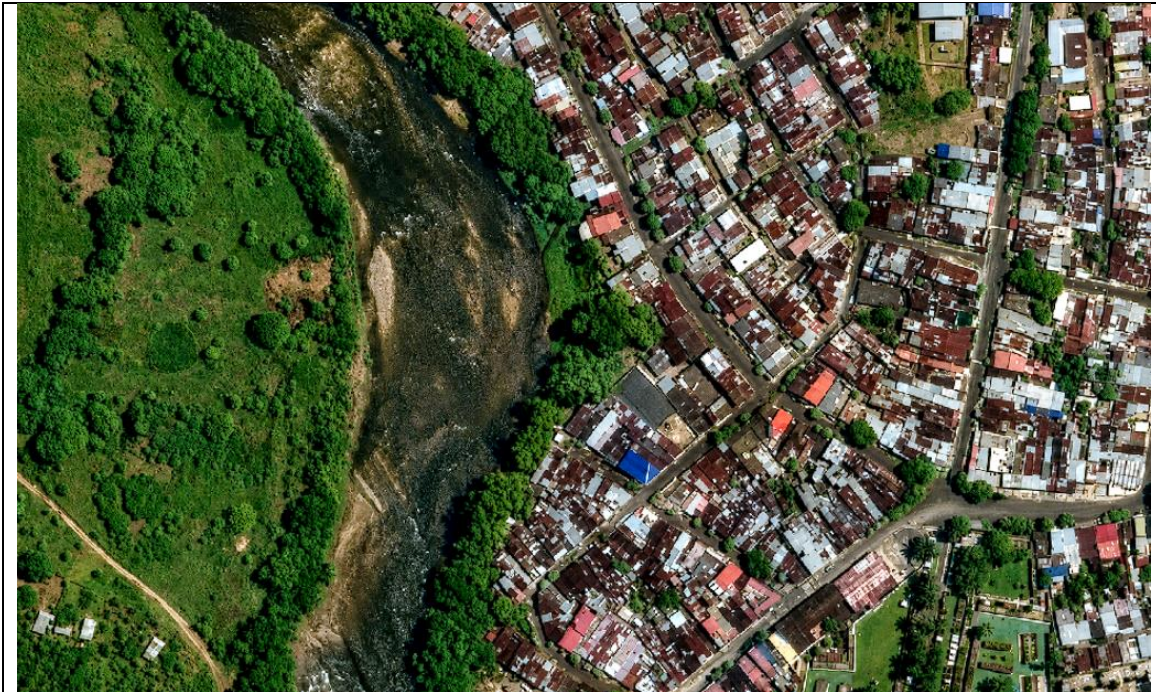
Figura 5. Imagen satelital periodo 2020.

- **Visualización del cauce:** Evidente modificación drástica de la morfología del lecho menor. La barra sedimentaria central observada en 2016 aparece removida y fragmentada antrópicamente; el flujo se divide en subcanales inestables debido a la alteración severa del fondo del río.
- **Vegetación riparia:** Se registra un punto crítico de ruptura y discontinuidad en la margen izquierda. La vegetación de galería presenta una pérdida severa por descapote, abriendo un frente de intervención directa hacia la tierra firme.
- **Cobertura vegetal externa:** El pastizal continuo de la margen izquierda muestra fragmentación interna avanzada, caracterizada por la aparición de parches extensos de suelo desnudo y parches de vegetación secundaria, asociados a cambios drásticos de uso del suelo y abandono de áreas explotadas.

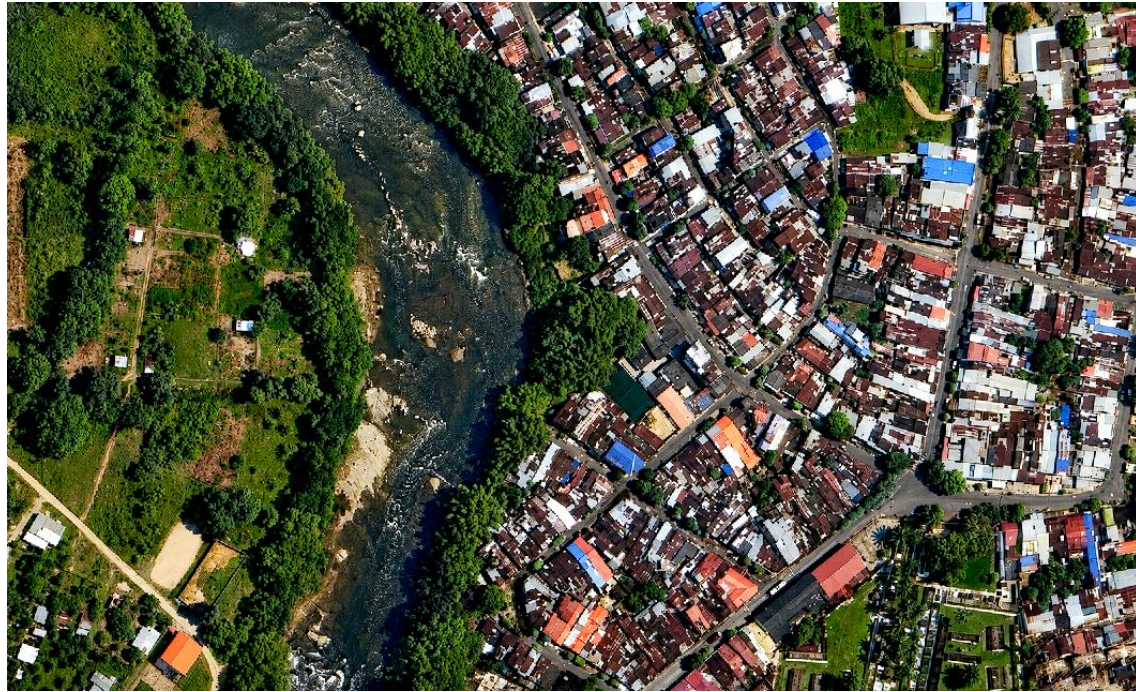
Figura 6. Imagen satelital periodo 2024.

- **Visualización del cauce:** El cauce principal muestra un ensanchamiento asimétrico acelerado y un desplazamiento de las dinámicas de flujo hacia la margen izquierda, detonando la erosión de la base del talud. Las playas naturales estables fueron reemplazadas por zonas dinámicas de remoción y depósito caótico de materiales.

- **Vegetación riparia:** Degradación estructural avanzada del ecosistema forestal protector. La franja boscosa de la margen izquierda perdió totalmente su continuidad espacial y redujo drásticamente su espesor métrico, anulando su función de amortiguación frente a avenidas torrenciales.

- **Cobertura vegetal externa:** El paisaje original mutó de pastizales limpios a un mosaico complejo de intervención antrópica densa, evidenciando la consolidación de nuevas edificaciones, parcelamientos informales, redes viales consolidadas y una ocupación desordenada sobre la ronda hídrica legal.

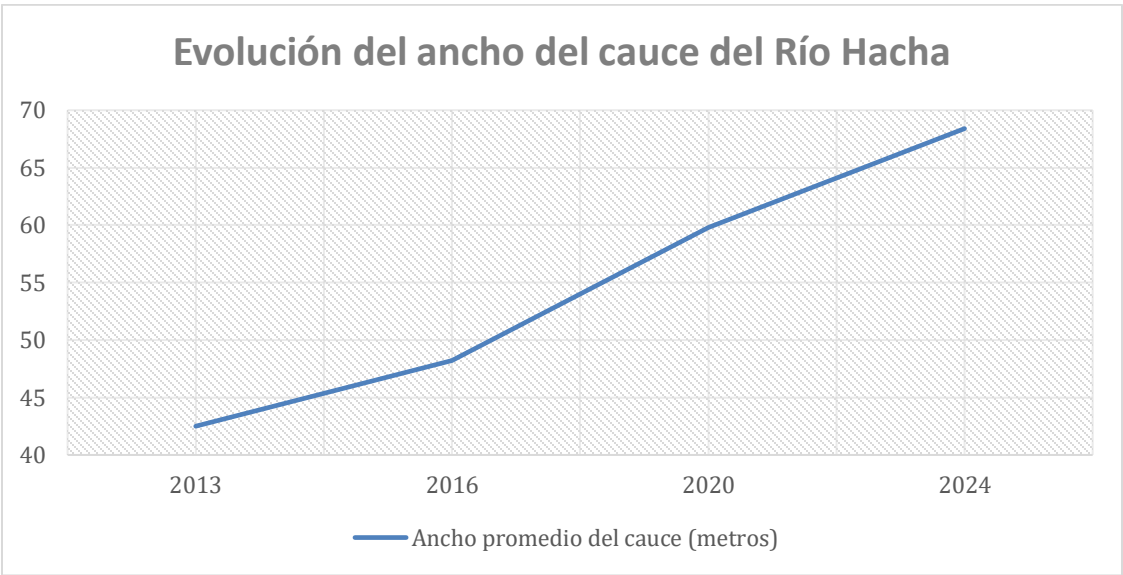
Gráfica 1. Evolución del ancho del cauce activo.

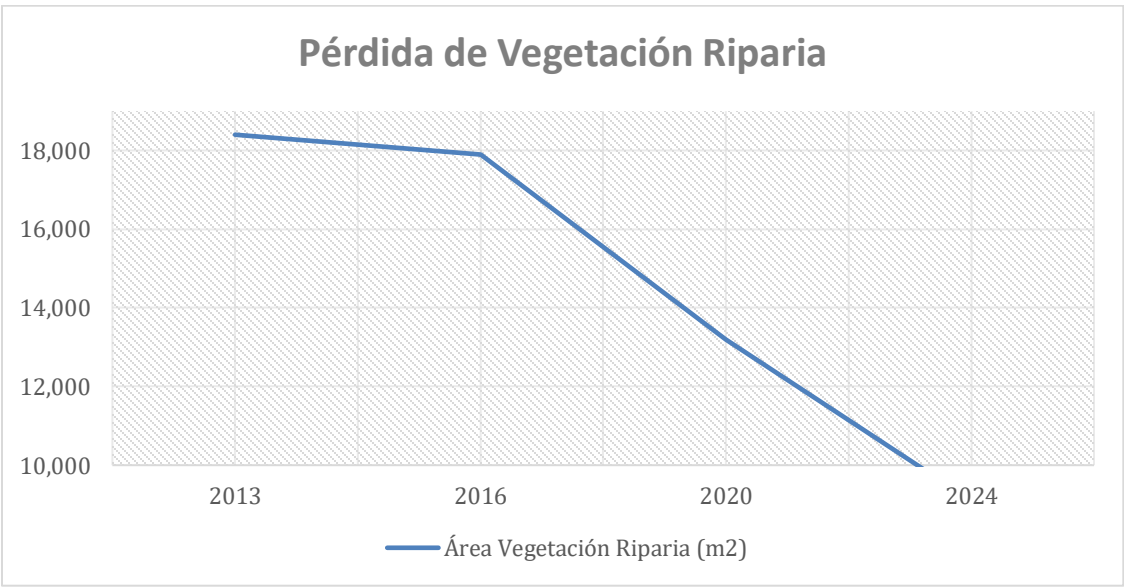
Gráfica 2. Pérdida de vegetación riparia.

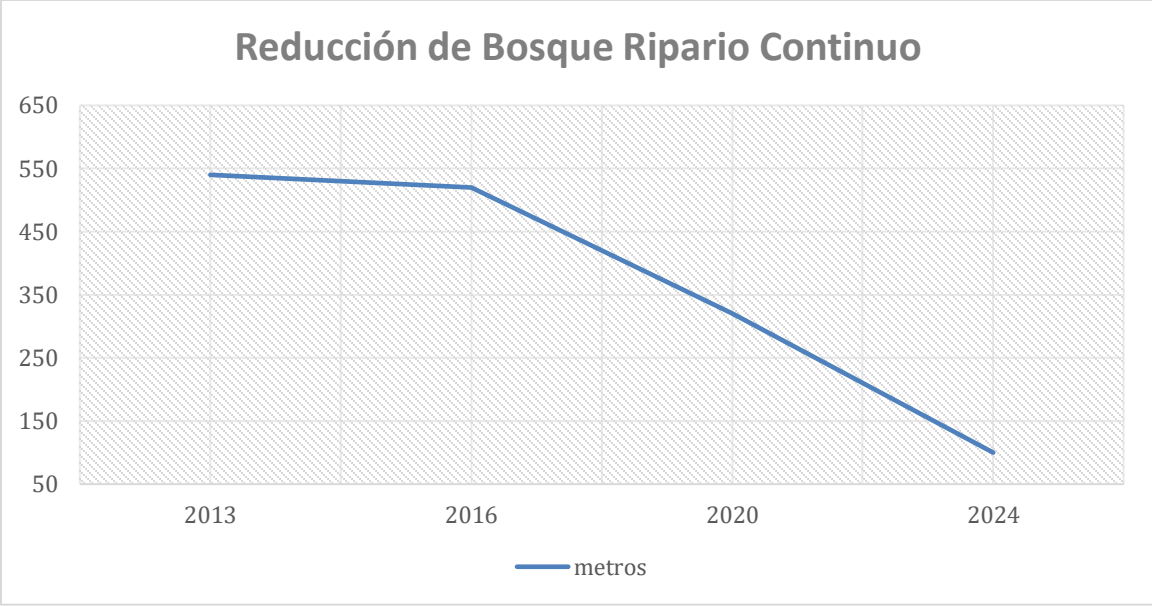
Gráfica 3. Reducción del bosque ripario continuo.

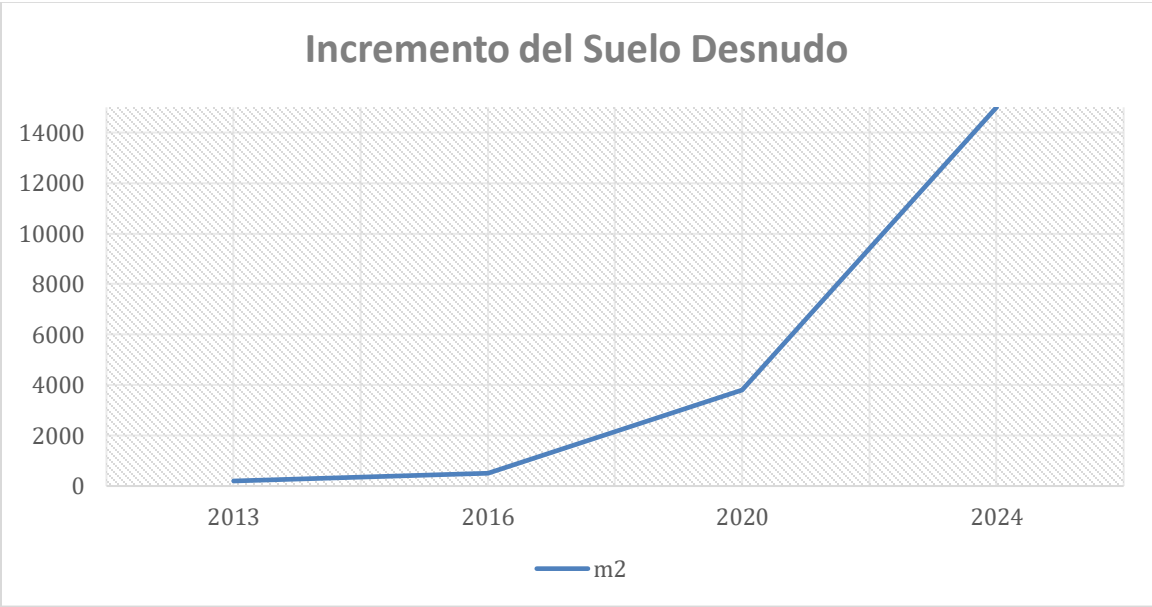
Gráfica 4. Incremento del suelo desnudo asociado a la actividad extractiva.
