Asunto: Respuesta derecho de petición de conformidad al artículo 23 de la constitución política de Colombia.

Referencia: Respuesta Comunicación Radicado Alcaldía Local de San Cristóbal No. 20265410005632.

**Carrera. 6 Este / Cl. 39 Sur (Vista Norte — Zona Escolar)**

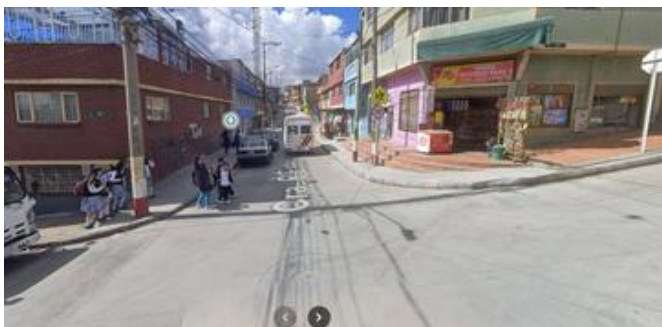
| 📷 2025 (DESPUÉS) | 📷 2020 (ANTES) |
|---|---|
| <p>2025 — Calzada en concreto, zona escolar y vel. 30, estudiantes en andén construido. Sin señalización horizontal</p> | <p>2020 — Calzada en asfalto, señales zona escolar y vel. 30, andenes sin construir. Sin señalización horizontal</p> |

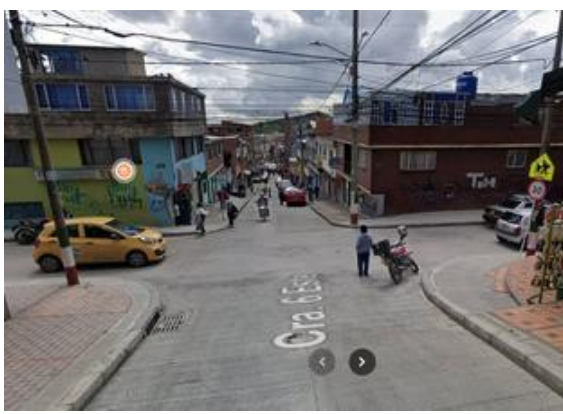
2025 — Señal PARE nueva, zona escolar y vel. 30, calzada en concreto, andén con escalones en ladrillo. Sin señalización horizontal

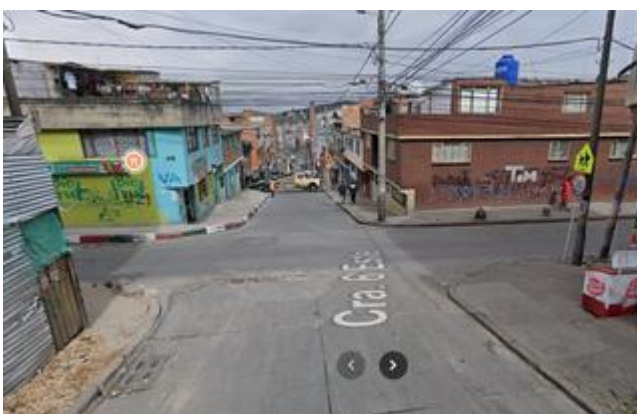
2020 — Señal PARE existente desgastada, zona escolar y vel. 30, calzada en concreto. Sin señalización horizontal

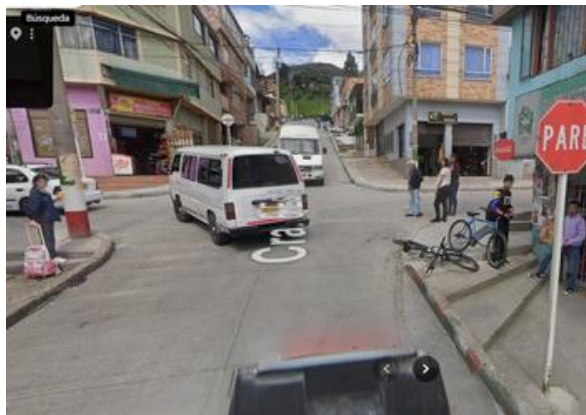
2025 — Calzada en concreto, señal PARE nueva, andenes terminados. Sin señalización horizontal

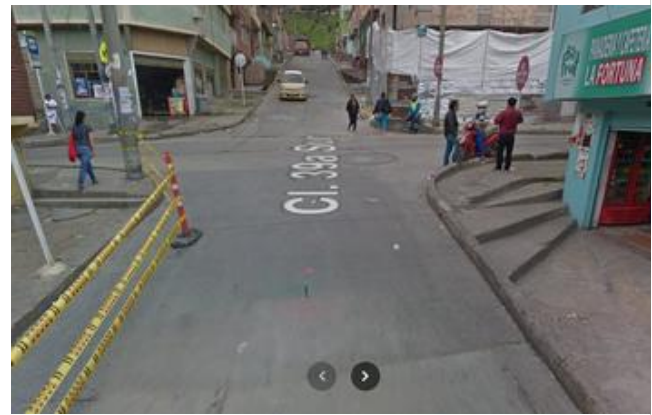
2020 — Vía EN OBRA: cinta de seguridad amarilla, cerramiento provisional, calzada en concreto. Sin señalización horizontal

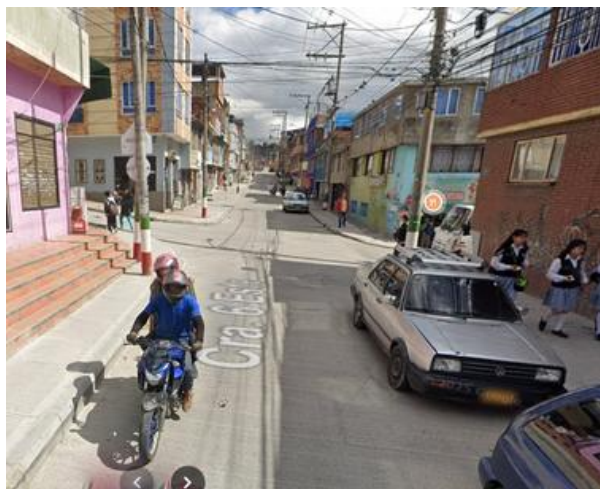
2025 — Cra. 6 Este en concreto, postes con franja rojo-blanco, estudiantes en andén, sin señalización vertical en este tramo. Sin señalización horizontal

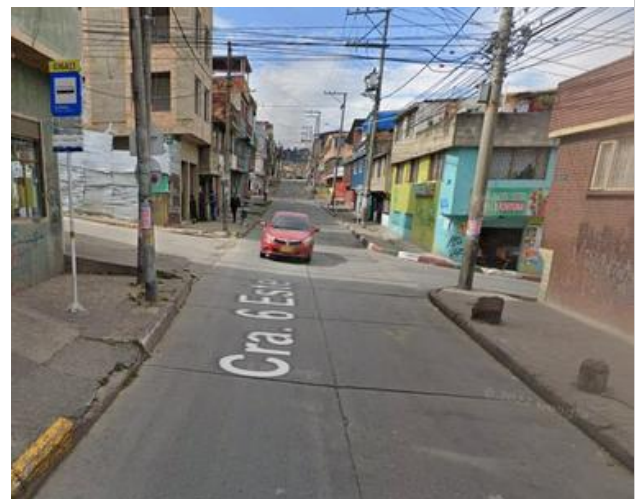
2020 — Cra. 6 Este en concreto, paradero bus 036A13 presente, andenes en mal estado, sin señalización horizontal ni vertical.
