| | INFORME DE SUPERVISIÓN INSTITUCIONAL | Página 1 de 10 |

| 1. INFORMACIÓN DEL CONTRATO | |
|---|---|
| OBJETO DEL CONTRATO: | PRESTACION DE SERVICIOS PROFESIONALES COMO INGENIERO CIVIL PARA LA SECRETARIA DE INFRAESTRUCTURA DISTRITAL DENTRO DEL MARCO DEL PROYECTO "MEJORAMIENTO DE LA MALLA VIAL Y ESTRUCTURAS DE PASO EN EL DISTRITO DE CARTAGENA DE INDIAS" |

## **INFORME TÉCNICO DE INSPECCIÓN VISUAL DE OBRA**

### **MEJORAMIENTO VIAL Y URBANÍSTICO SECTOR 7 DE AGOSTO – AVENIDA SANTANDER**

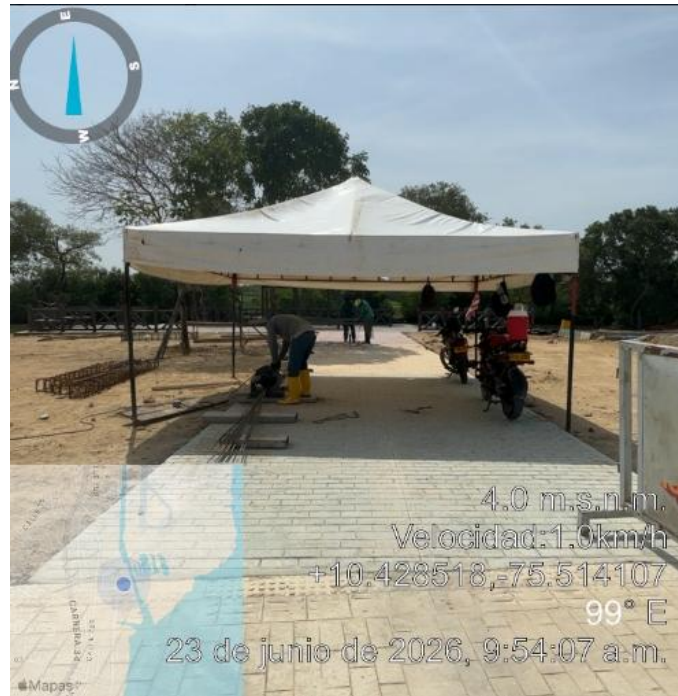
El acceso al mirador presenta condiciones satisfactorias de funcionalidad y calidad constructiva.

Fotografía 1, acceso al mirador

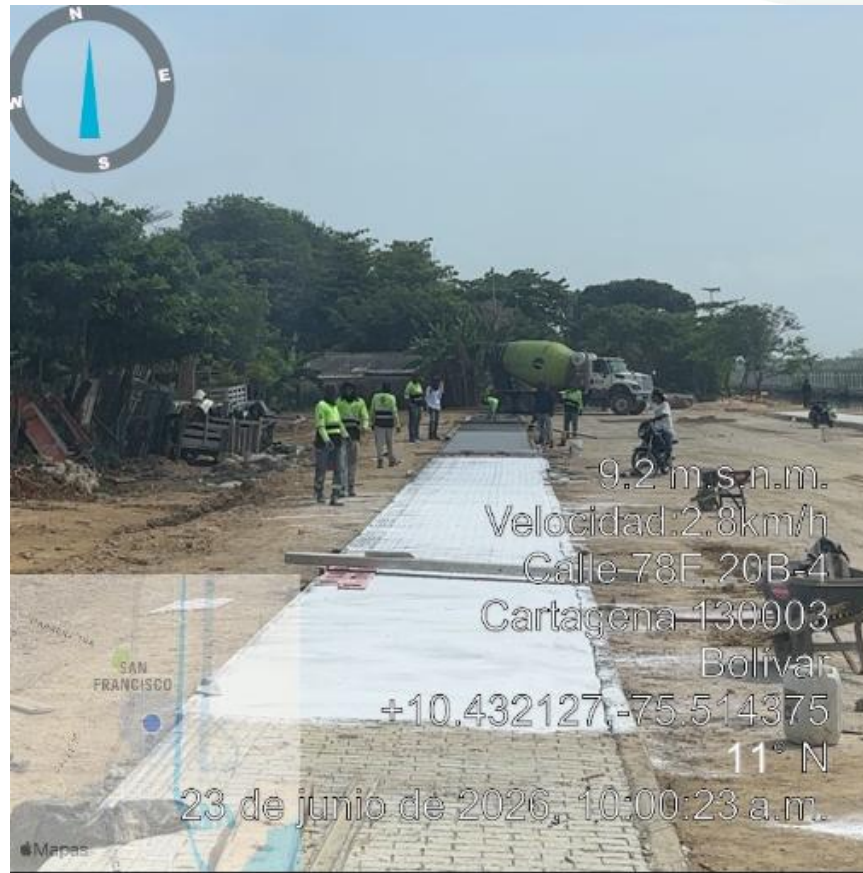
Fotografía No 2 andenes y bordillos

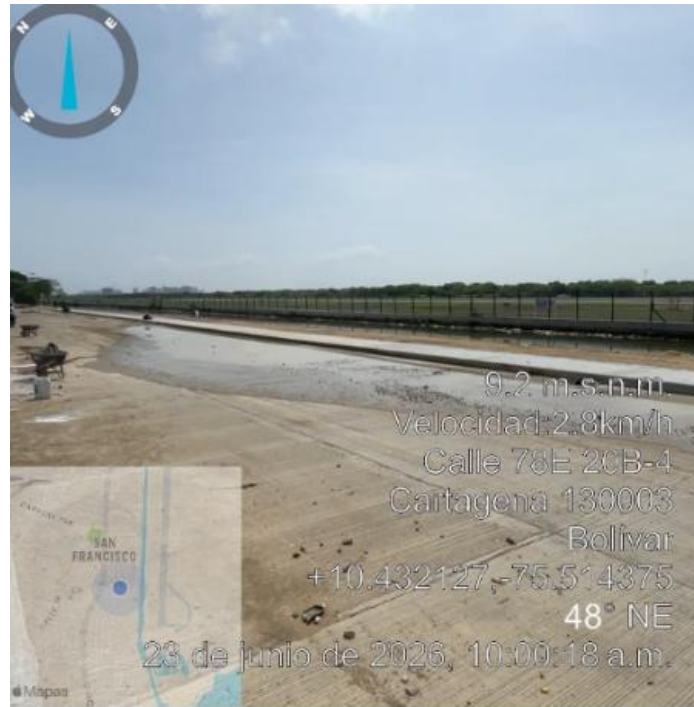
Entre las cotas aproximadas 1+440 y 1+480.

Se identificó acumulación de agua sobre la superficie del pavimento.

- Deficiencias localizadas de pendiente.
- Acumulación temporal por actividades de obra.
- Condiciones particulares de drenaje superficial.

| 6 | Obras de drenaje | Se recomienda verificar el funcionamiento hidráulico antes del recibo. | <b>Media</b> | Posibles empozamientos en temporada de lluvias. | Realizar prueba funcional y corregir deficiencias. | Contratista / Interventoría |

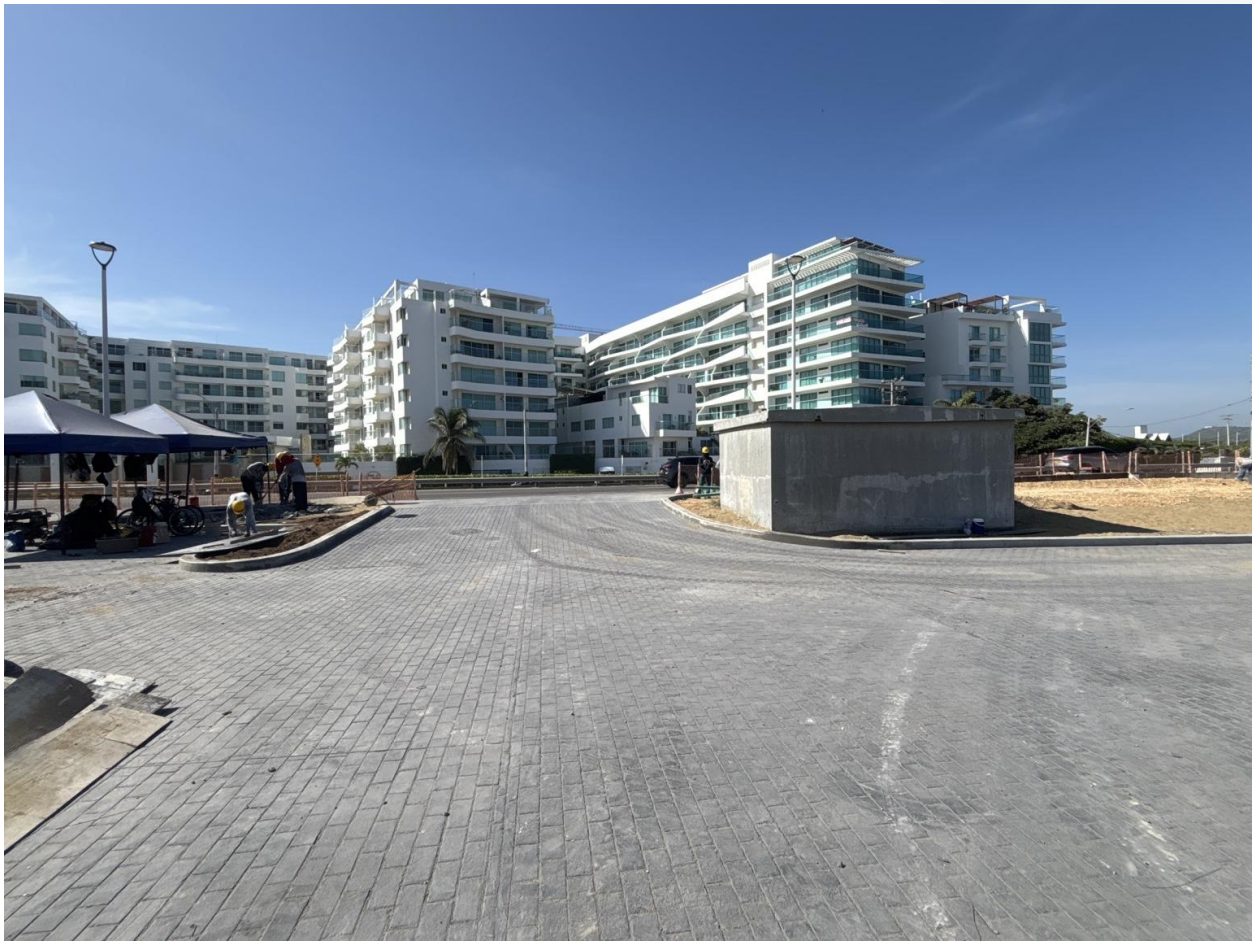
**Actividades pendientes.** Culminar adecuación de la subestación, verificar niveles de tapas y adoquín, completar paisajismo y limpieza.

Acceso principal a Playa Azul con adoquines, bordillos y registros instalados.

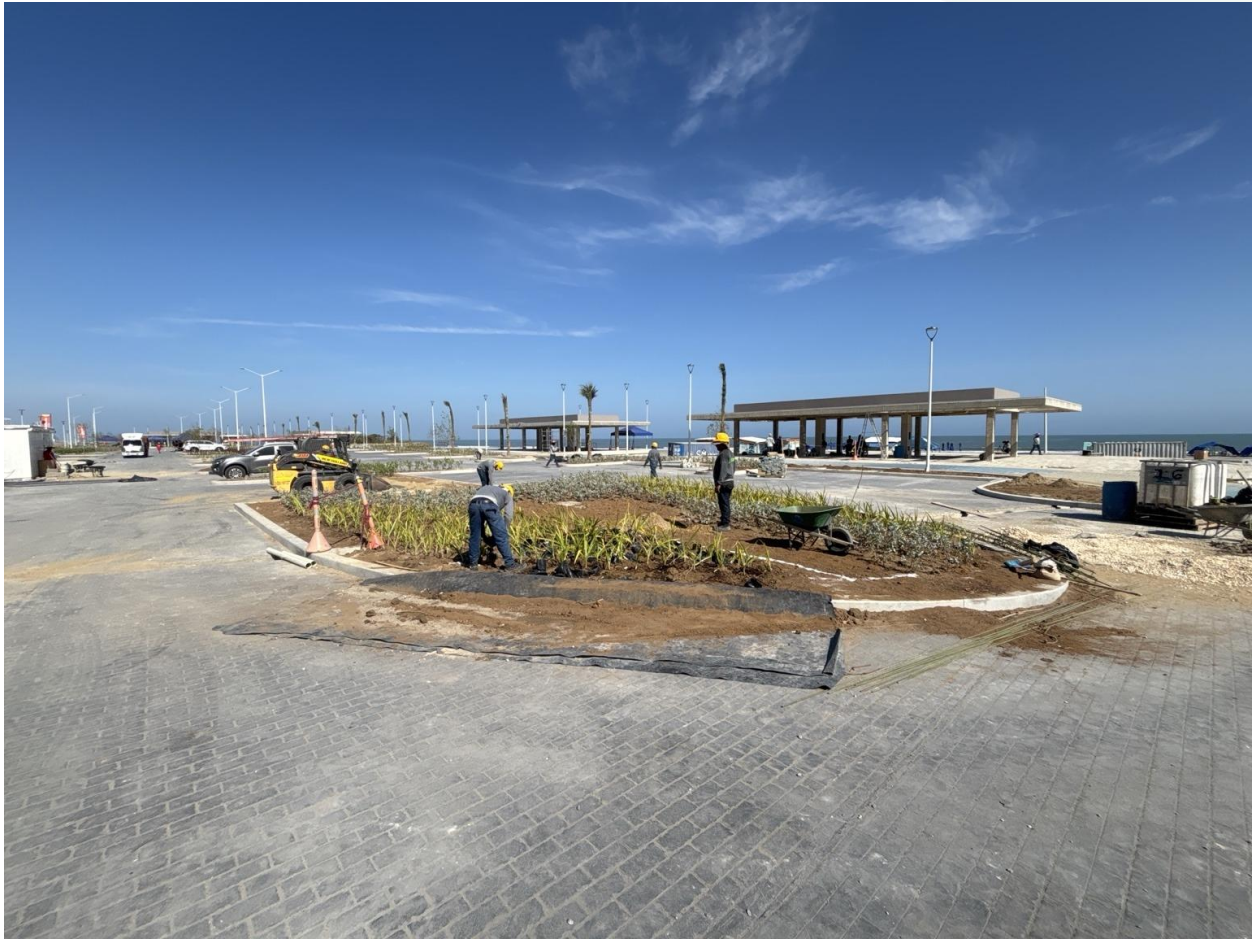
**Actividades pendientes.** Completar cobertura vegetal, nivelar sustratos, implementar riego, mantenimiento, reposición y limpieza.

Siembra de especies ornamentales y conformación de zonas verdes en el sector Playa Azul.

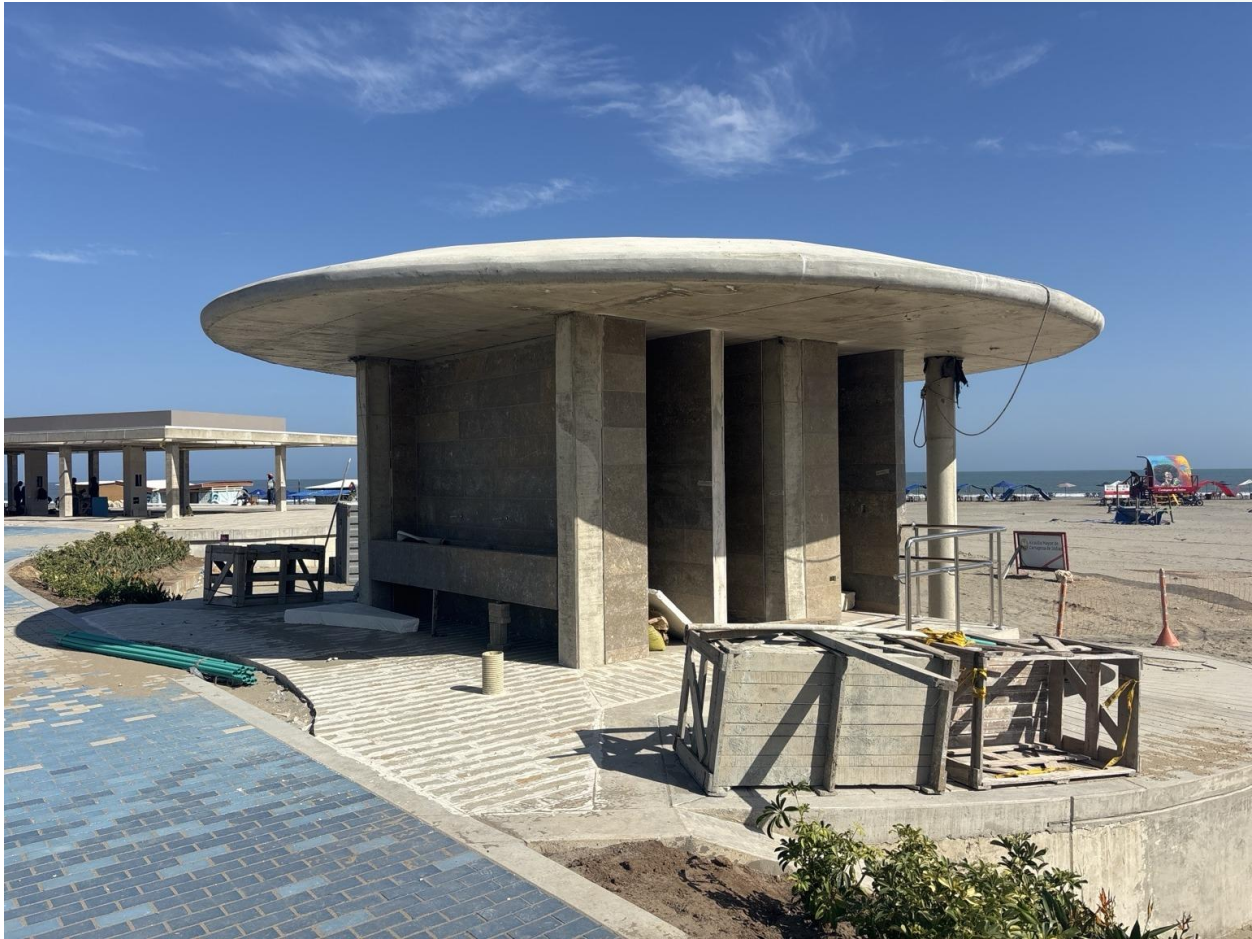
**Actividades pendientes.** Instalar sanitarios, duchas, griferías y accesorios; ejecutar pruebas hidrosanitarias y eléctricas; verificar impermeabilización y realizar limpieza final.

**Baño público No. 1: estructura terminada, enchapes y revestimientos exteriores ejecutados.**

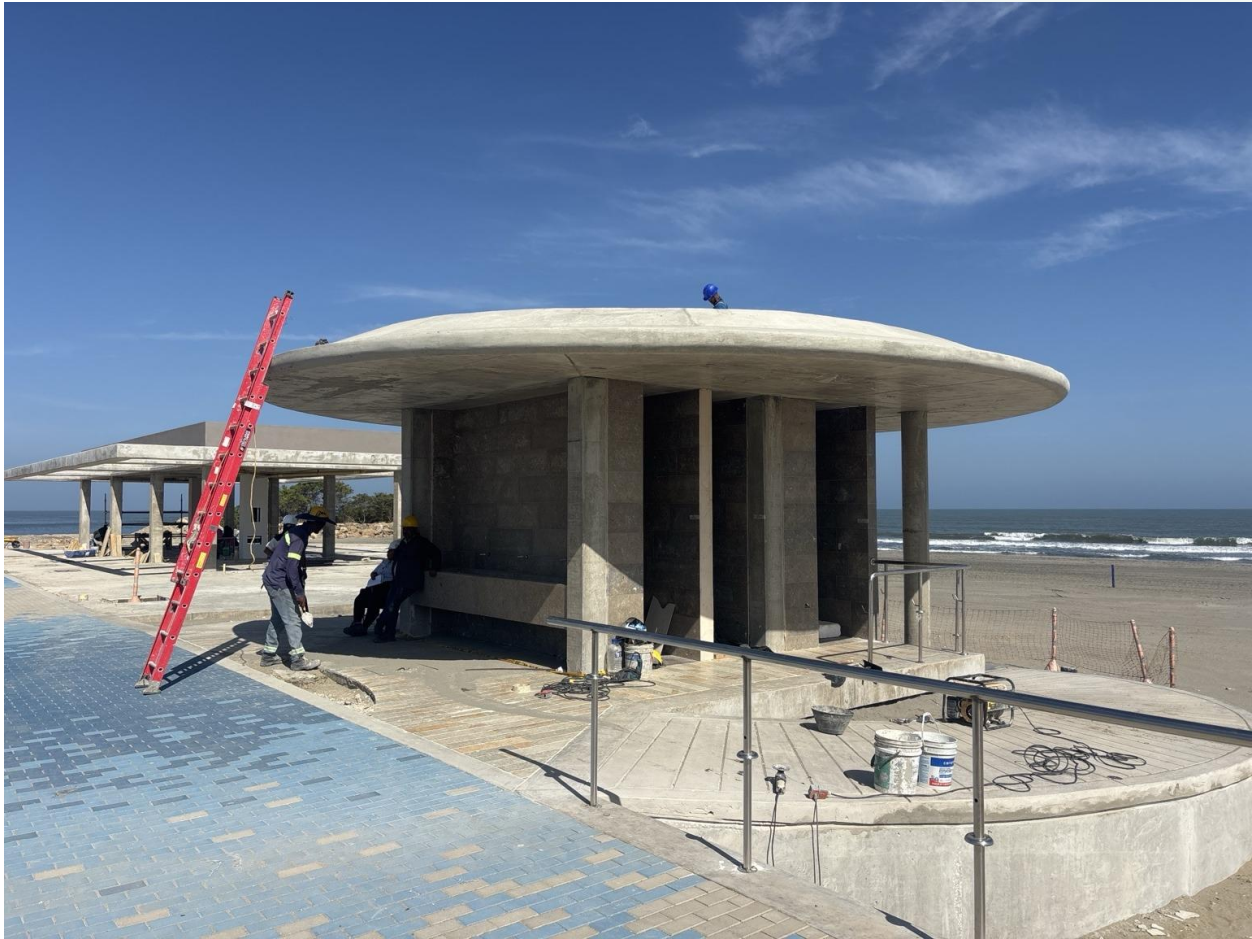
**Actividades pendientes.** Culminar pasamanos, instalar griferías, sanitarios, duchas y accesorios; certificar impermeabilización; ejecutar pruebas y limpieza.

**Baño público No. 2 con pasamanos en instalación y actividades sobre la cubierta.**

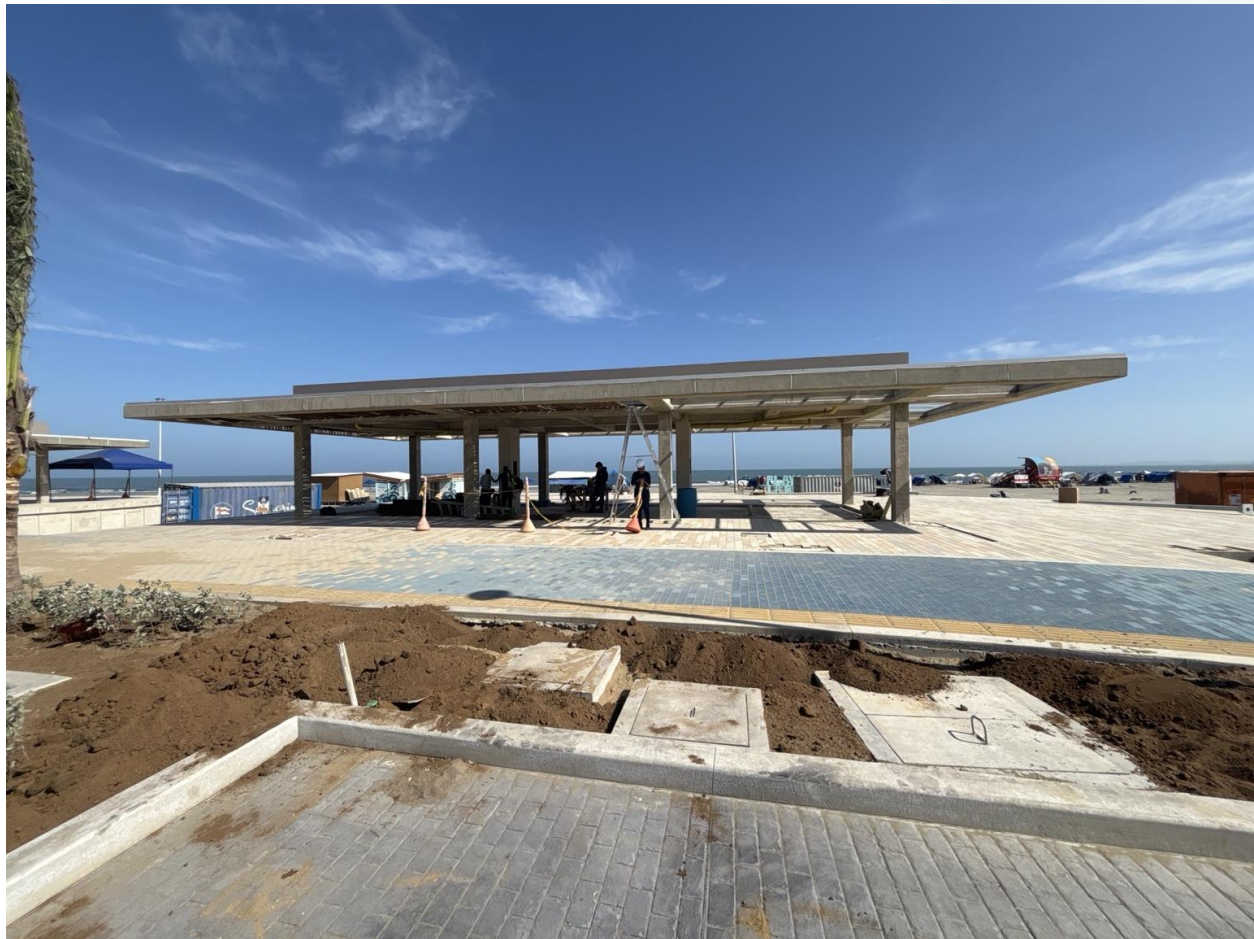
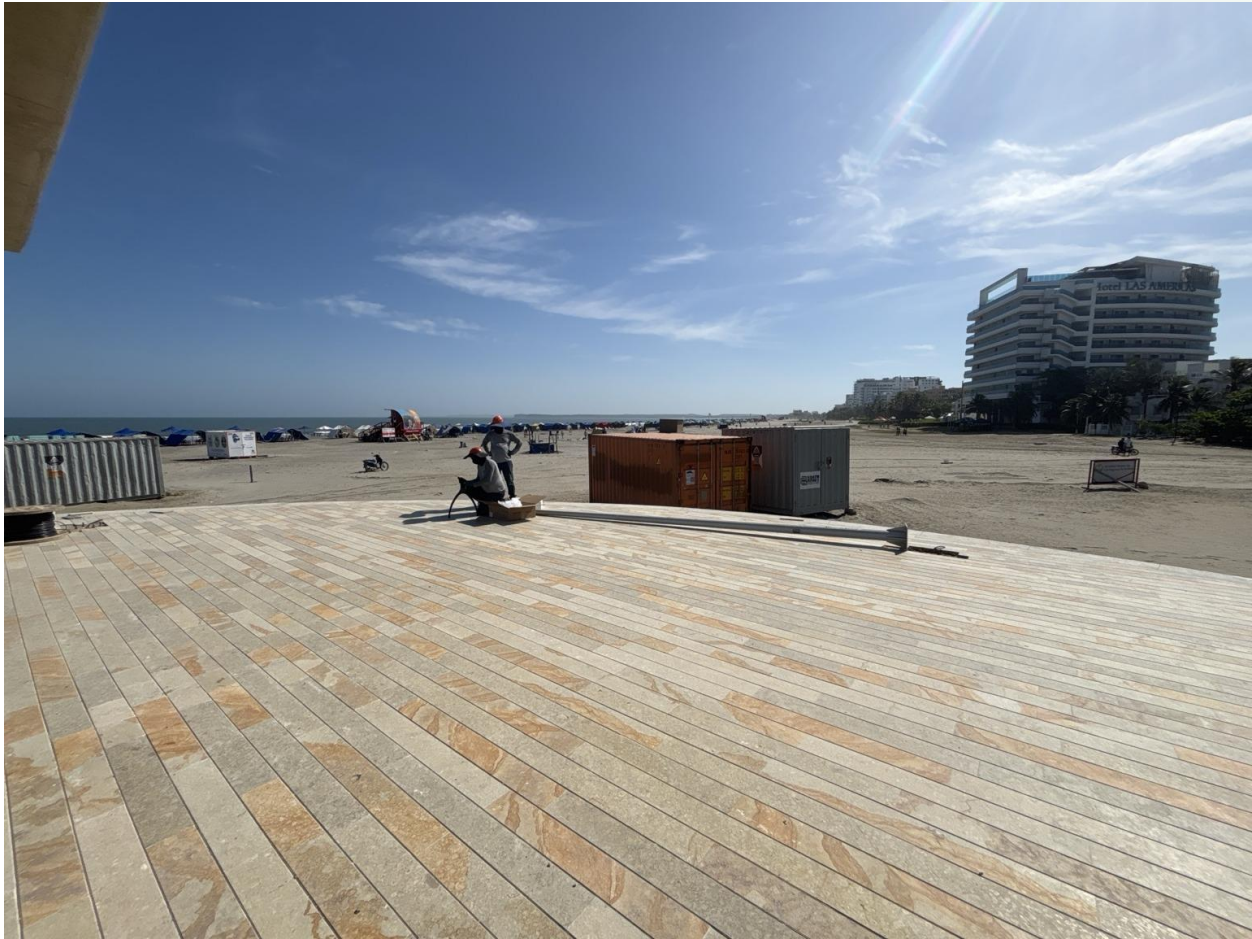
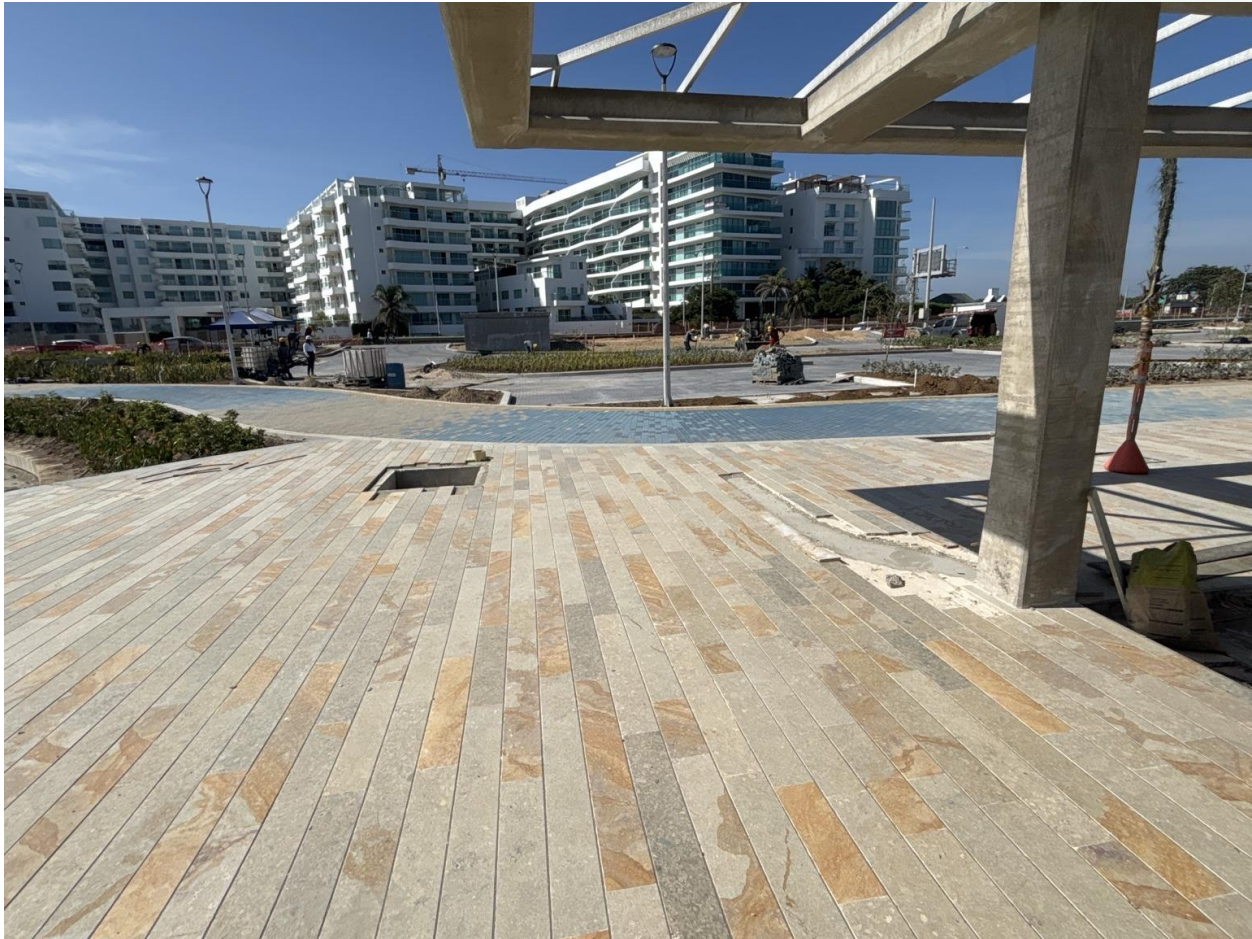
**Actividades pendientes.** Finalizar red de gas y prueba de hermeticidad; terminar buitrones; cerrar registros; completar mármol, revestimiento superior, luminarias y pruebas integrales.

**Chiringuito No. 1: estructura y cubierta con trabajos de acabados e instalaciones.**

Plazoleta exterior del Chiringuito No. 1 con revestimiento en mármol.

Vista interior del Chiringuito No. 1 y relación con el sendero y paisajismo.

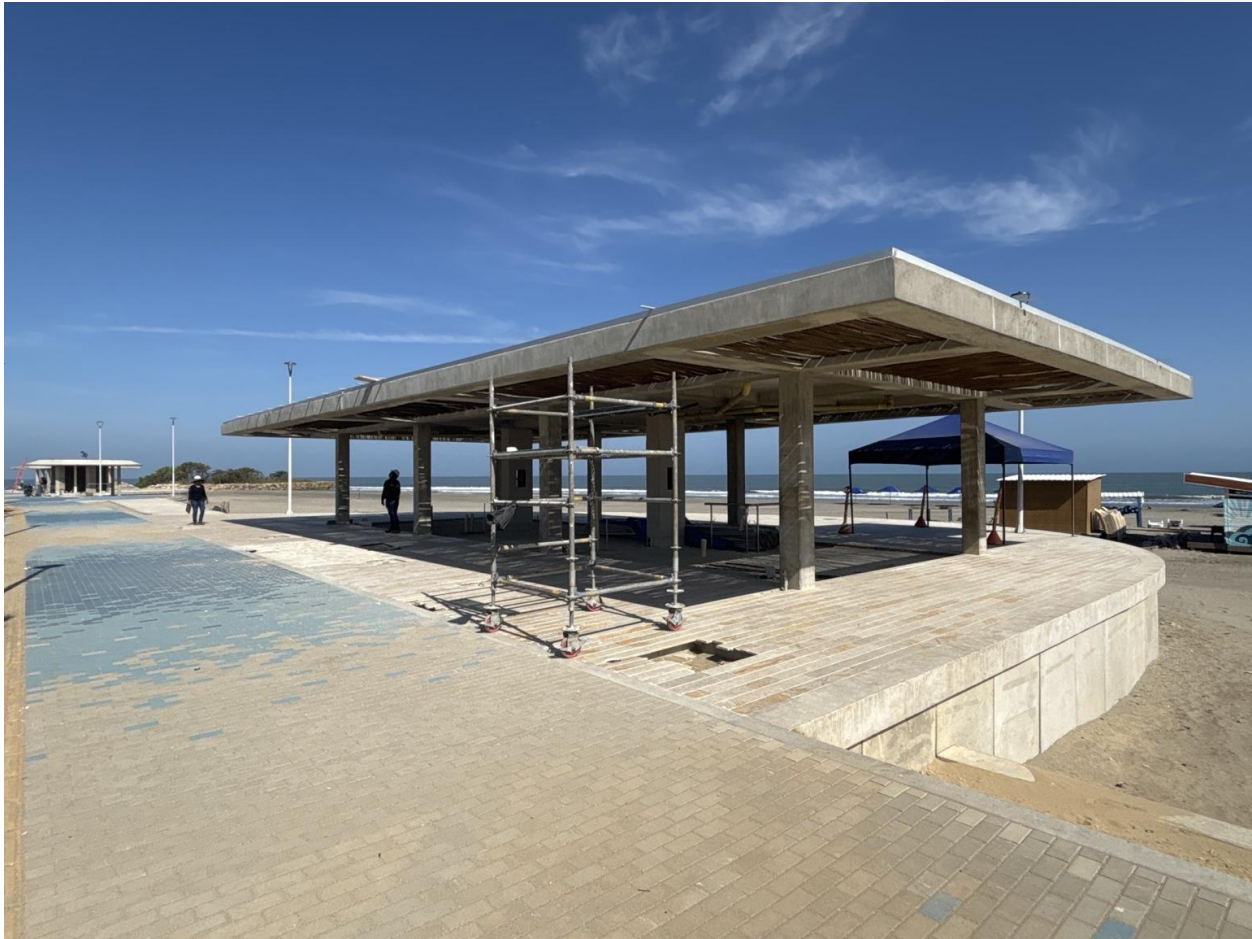
**Actividades pendientes.** Cerrar registros después de pruebas, completar mármol y juntas, verificar redes y limpiar integralmente.

**Chiringuito No. 2: estructura terminada y acabados superiores en ejecución.**

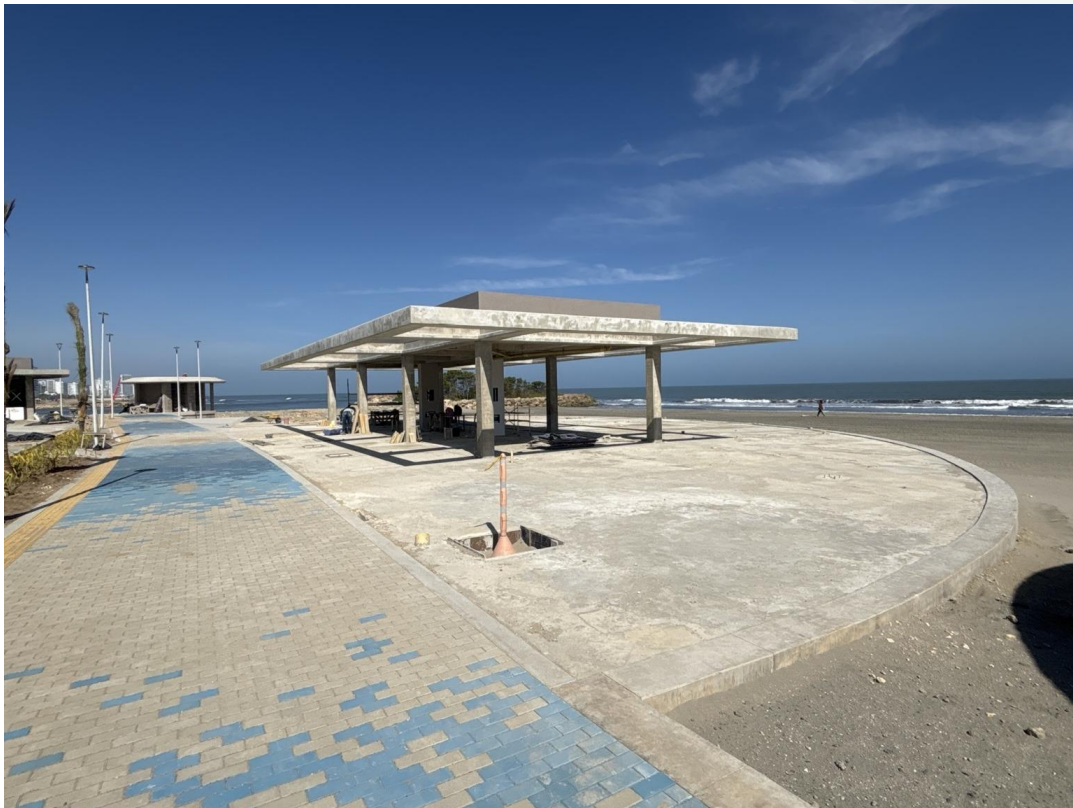
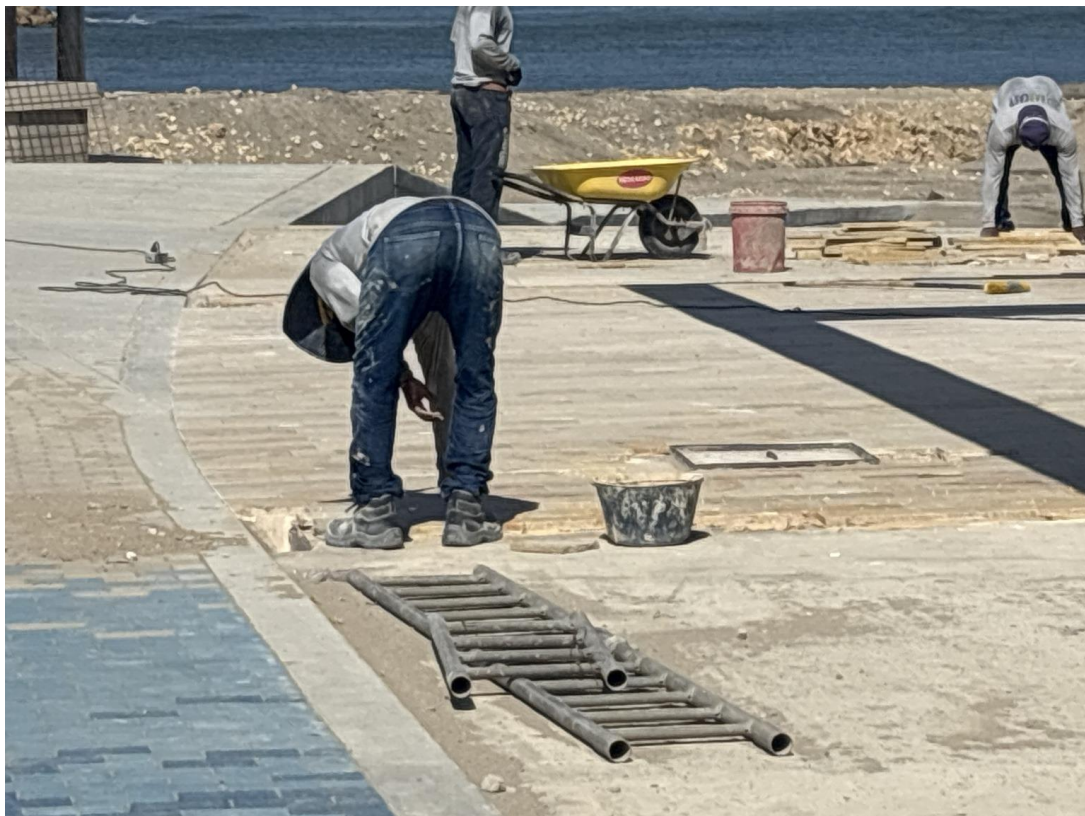
**Actividades pendientes.** Intensificar instalación de mármol, controlar modulación, adherencia y pendientes; cerrar registros y ejecutar pruebas de redes.

**Chiringuito No. 3: estructura terminada y plazoleta exterior pendiente de revestimiento.**

**Trabajos de preparación e instalación de acabados exteriores en el Chiringuito No. 3.**

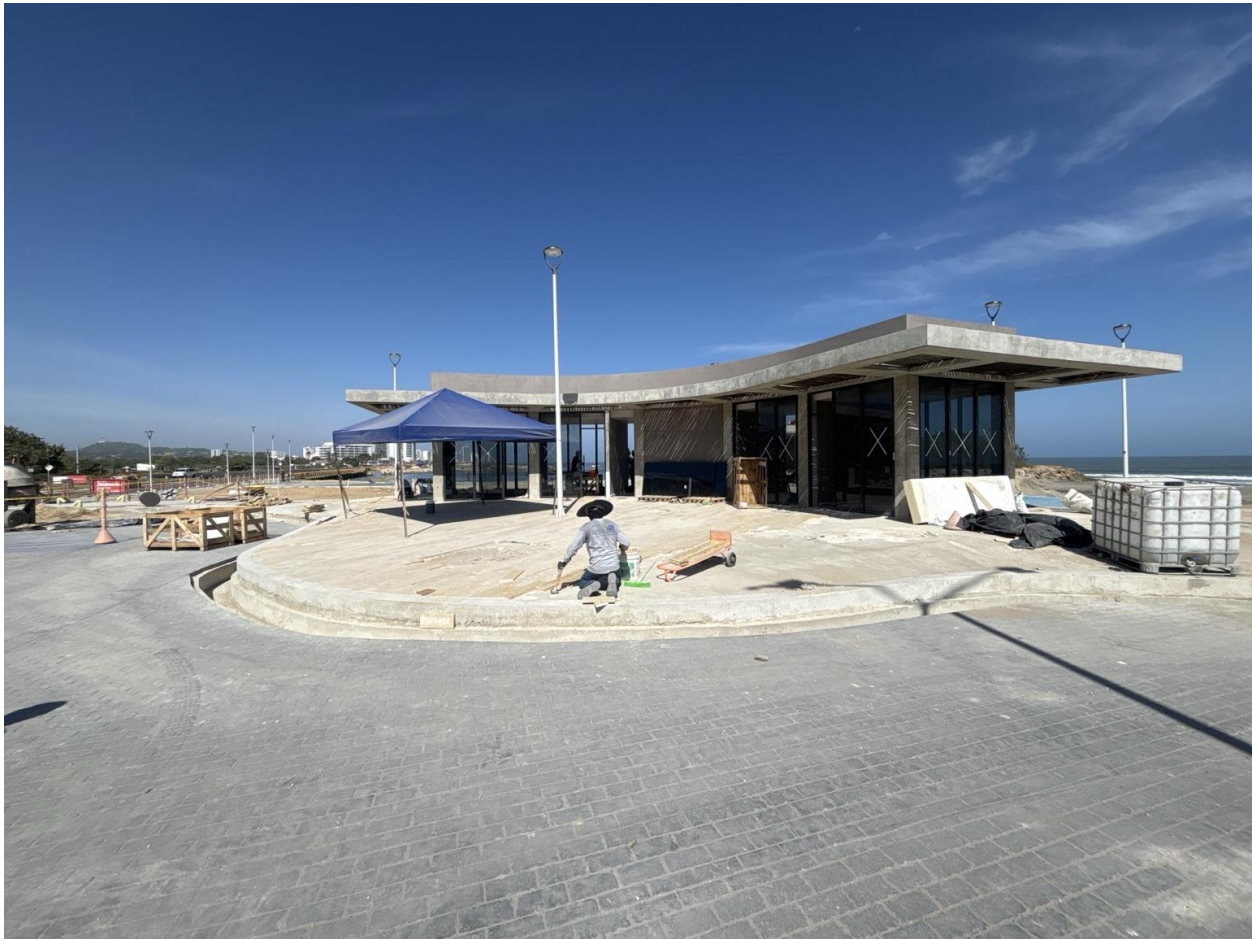
**Actividades pendientes.** Finalizar mármol, dotación sanitaria y remates; probar redes; revisar sellos y carpinterías; limpiar y preparar recibo.

Centro de Atención al Turista: fachadas en vidrio y trabajos de mármol exterior.

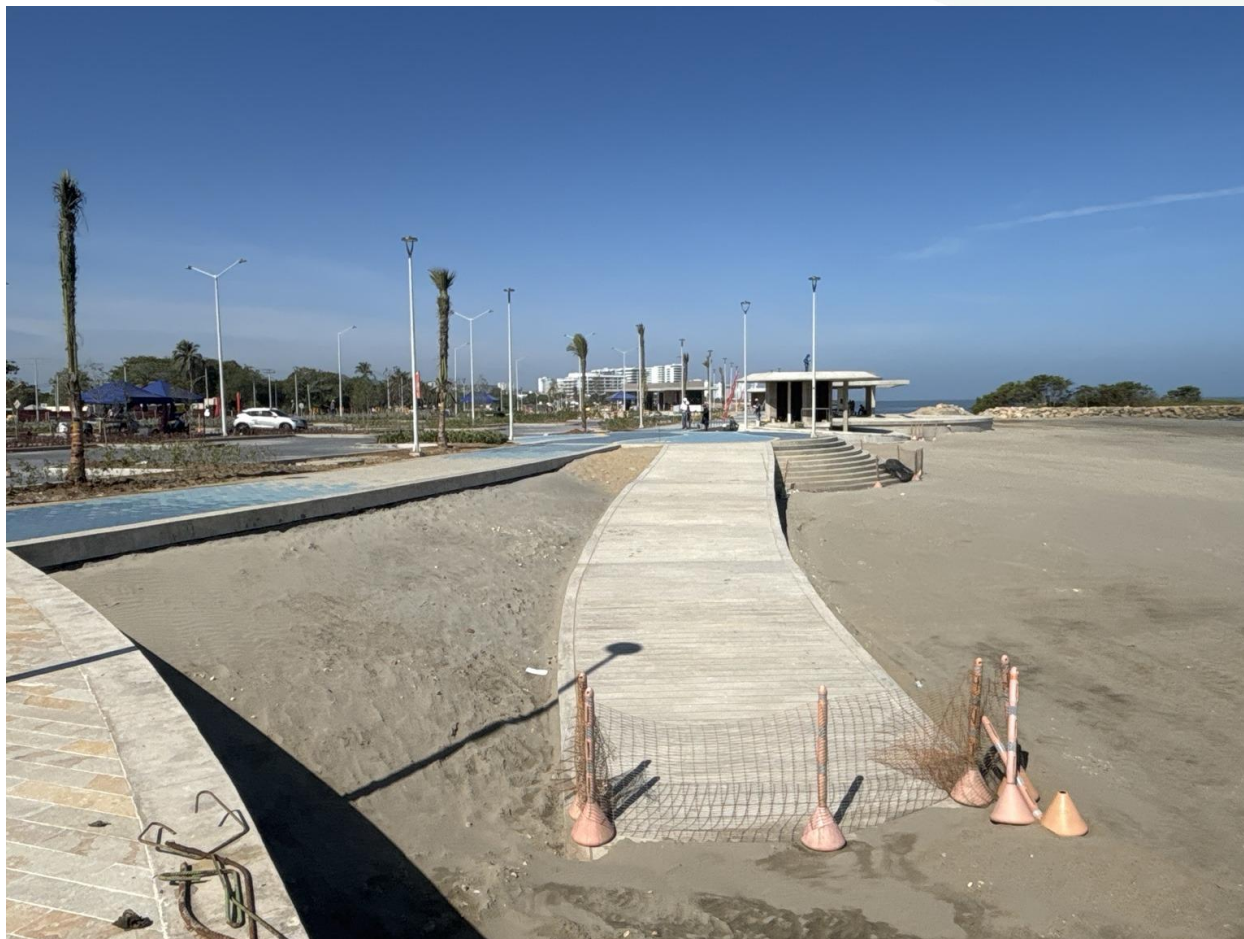
**Actividades pendientes.** Revisión final, retiro de cerramientos temporales y recepción técnica.

**Rampa de acceso a la playa y escalinatas completamente ejecutadas.**

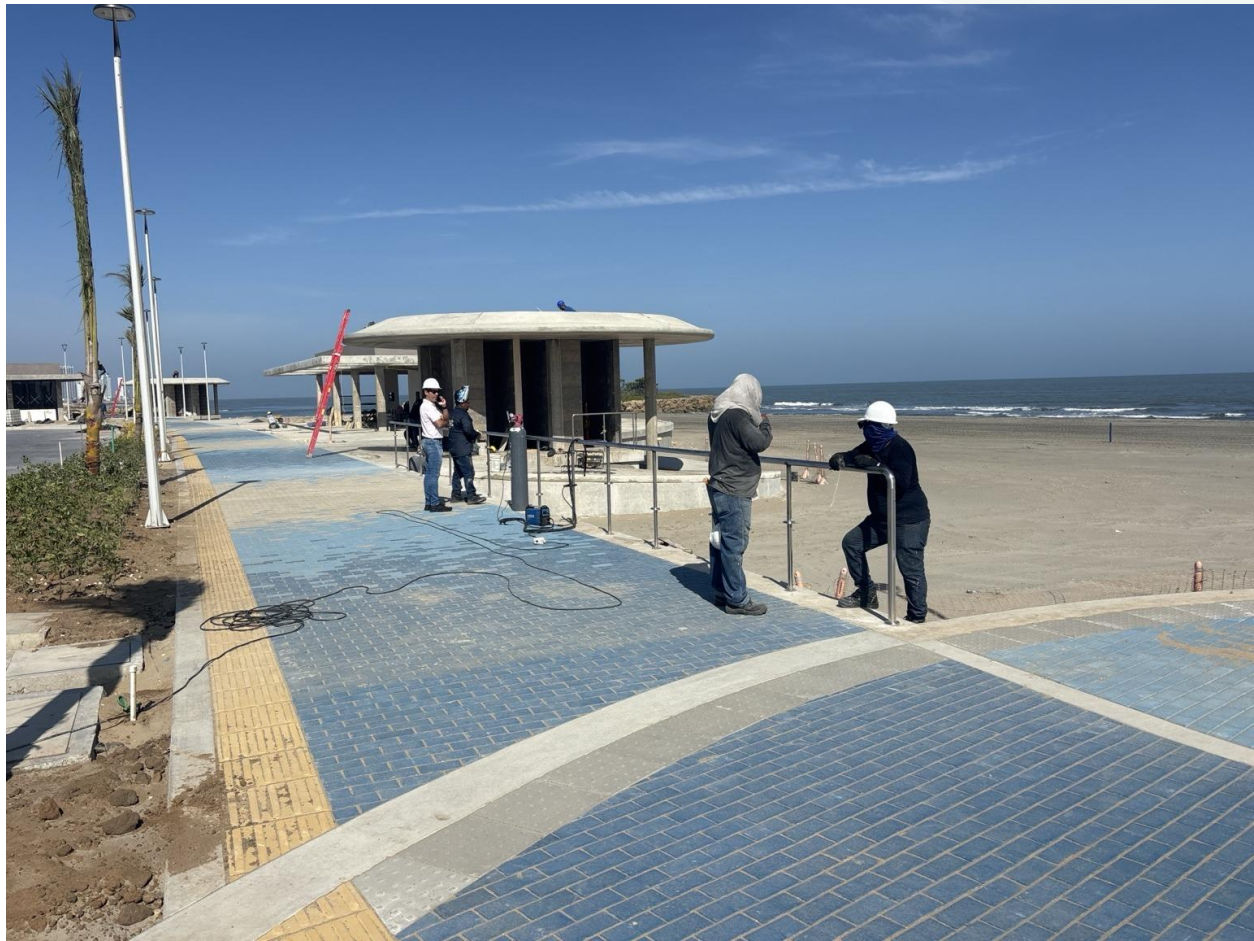
**Actividades pendientes.** Finalizar montaje, verificar alineación y altura, ajustar anclajes, efectuar prueba de estabilidad y limpiar.

**Instalación de barandas metálicas en la rampa de acceso del sector de la tortuga.**
