| | <b>Acta de reunión y relación de asistencia</b> | |

No. de acta: 2026-180 Reunión interna ☒ Reunión externa ☐

Visita Quebrada Santa Rita sector Mirador Altos de la Estancia

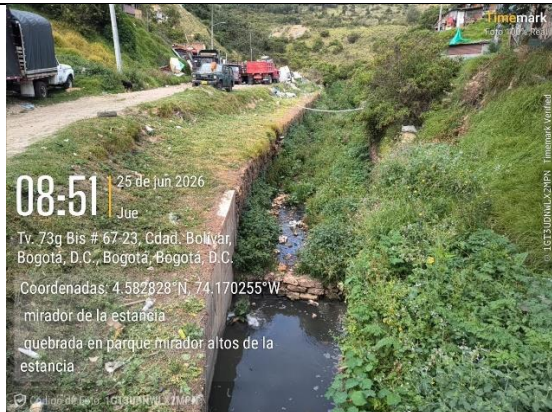
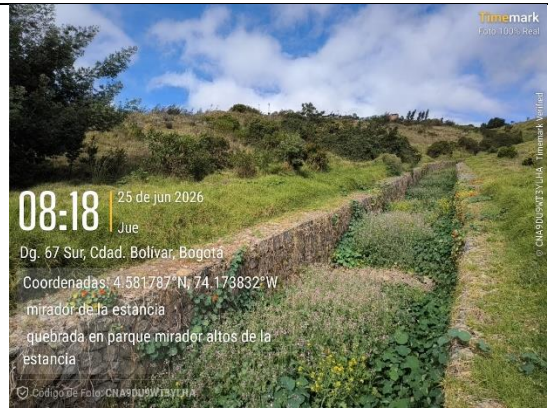
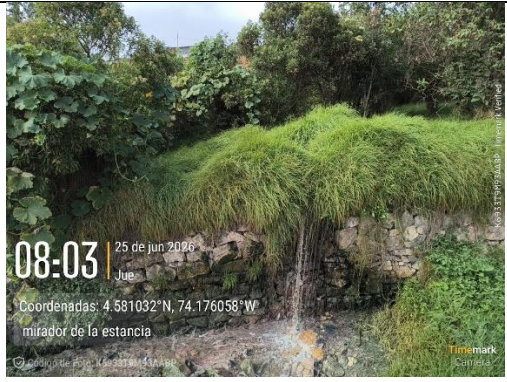
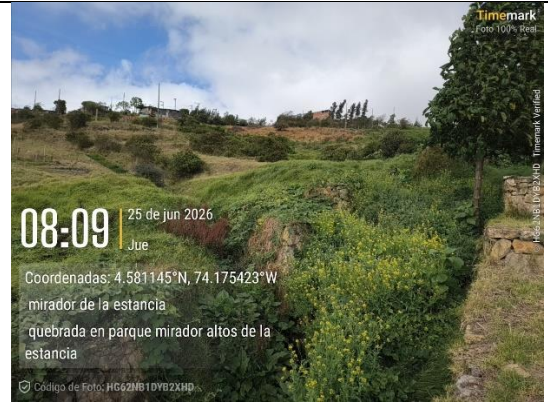
Finalmente, se constató que la Quebrada Santa Rita está sometida a múltiples presiones de carácter antrópico que inciden negativamente en su estado ecológico y restringen el desarrollo normal de los procesos naturales del ecosistema. Entre las principales problemáticas identificadas se destacan la ocupación de algunos tramos de la ronda hídrica mediante asentamientos informales o cambuches, el vertimiento inadecuado de residuos sólidos y material de escombros, la presencia de obras de intervención hidráulica como gaviones a lo largo del curso hídrico, así como la intervención de la cobertura vegetal y el paso constante de personas por el corredor. Estas circunstancias inciden en el deterioro del hábitat,

disminuyen el valor paisajístico y ambiental del cuerpo de agua y propician que persistan las dinámicas de degradación, razón por la cual se hace necesario reforzar las labores de control, manejo y restauración ambiental, así como promover procesos de apropiación social que favorezcan la conservación de este corredor ecológico.

| <p><b>Imágenes referencia.</b> Áreas de coberturas en los diferentes sectores de la ronda hídrica.</p> <p><b>Fuente:</b> SBIO 2026</p> | |
