**Referencia: Solicitud de intervención y mantenimiento de infraestructura educativa – Sede Central.**

**INFORME VISITA TÉCNICA  
COLEGIO NUESTRA SEÑORA DE MANARE – SEDE CENTRAL DE PAZ DE  
ARIPORO**

**ALCALDÍA MUNICIPAL DE PAZ DE ARIPORO – CASANARE  
JUNIO 2026**

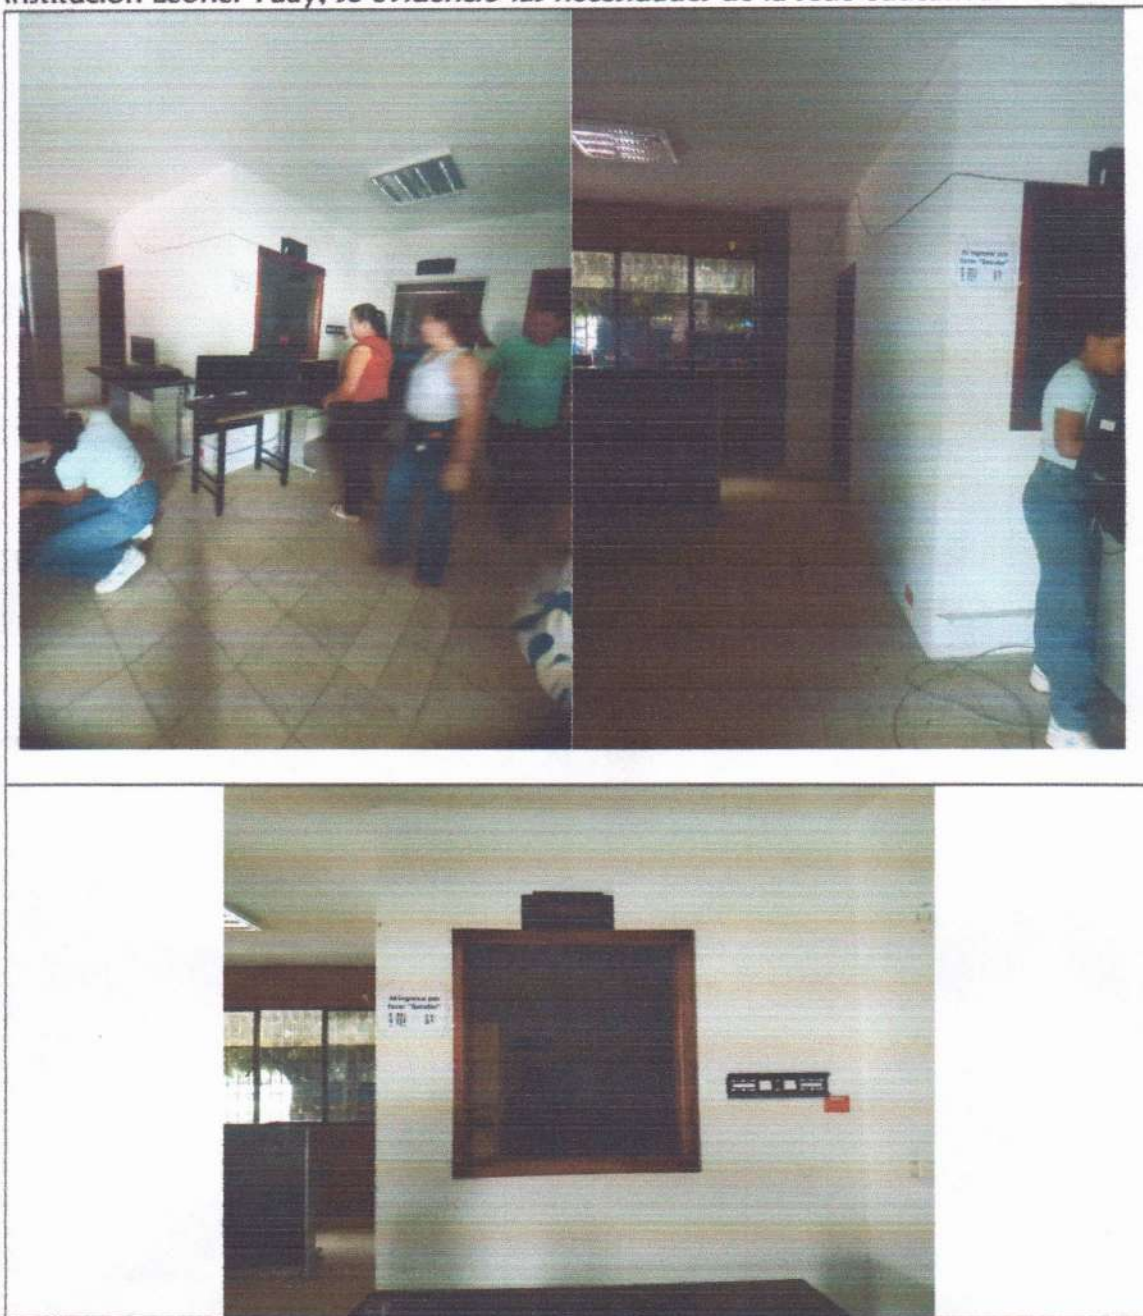
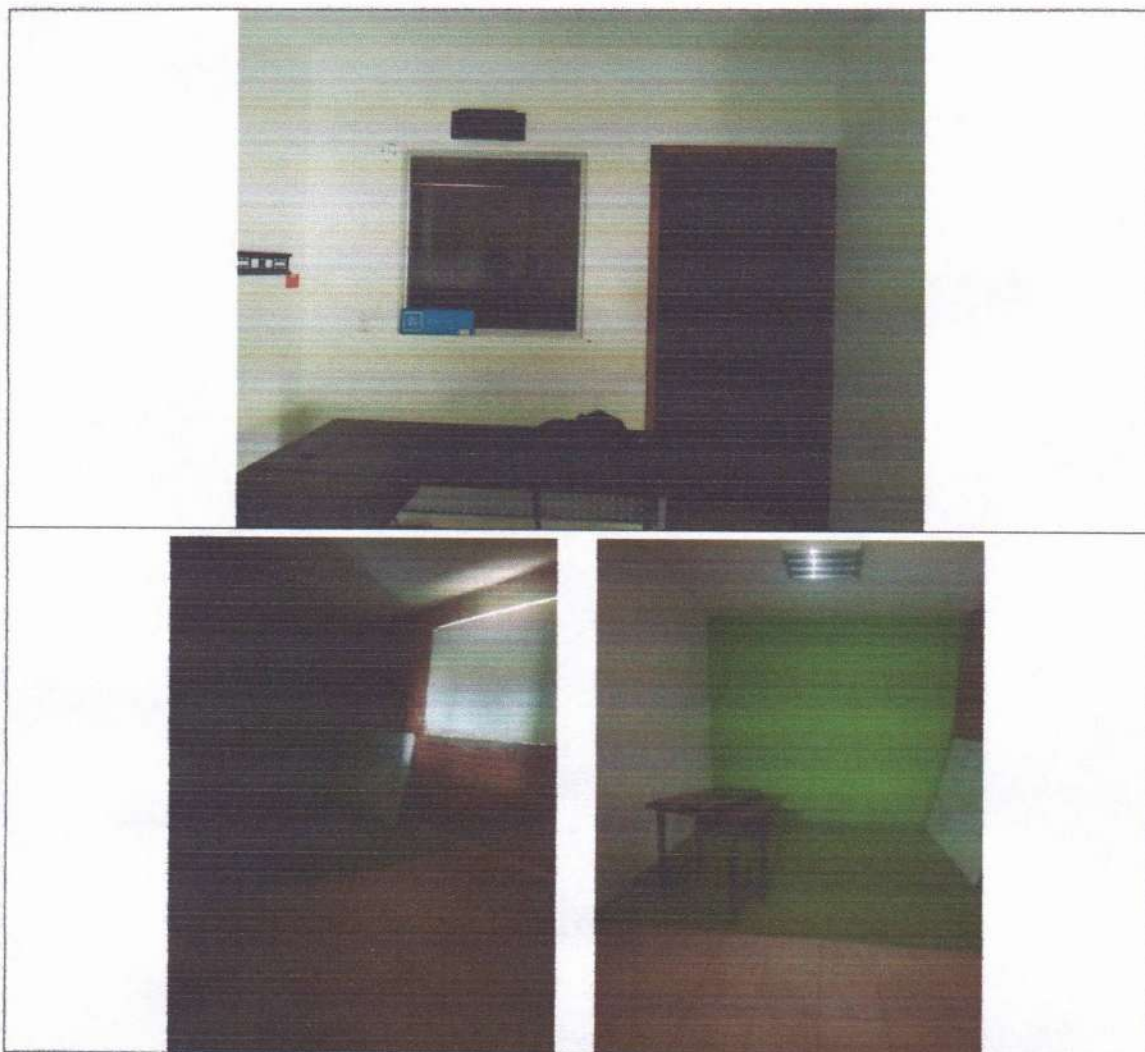
Foto 1, 2,3, 4 , 5 Y 6. Vista Colegio Nuestra señora de Manare sede central (archivo propio)

Se evidenció que en el espacio correspondiente al aula donde anteriormente funcionaba el programa Punto Vive Digital, existen divisiones internas construidas en muros de drywall, las cuales fragmentan el área e impiden el aprovechamiento del espacio como un solo salón funcional.

Estas condiciones evidencian limitaciones en la distribución actual del aula, afectando su uso eficiente, por lo cual se hace necesario considerar intervenciones que permitan optimizar el espacio disponible.

En este sentido, se identificó la necesidad de realizar la demolición de los muros en drywall, con el fin de recuperar la continuidad del área y mejorar su funcionalidad para el desarrollo de actividades académicas.

Así mismo, se observó que es necesario efectuar el retiro de puertas, ventanas y sus respectivos marcos, los cuales interfieren con la reorganización del espacio y las adecuaciones requeridas.

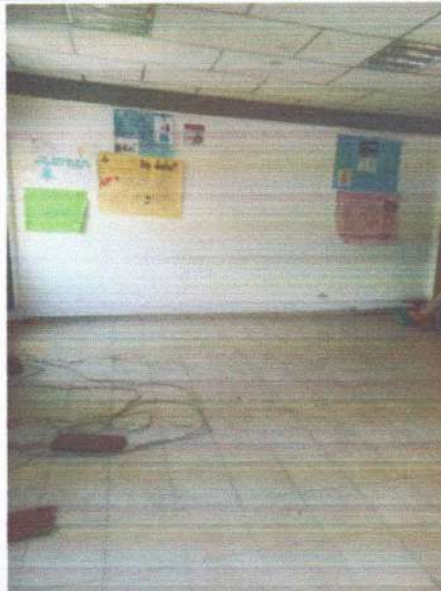
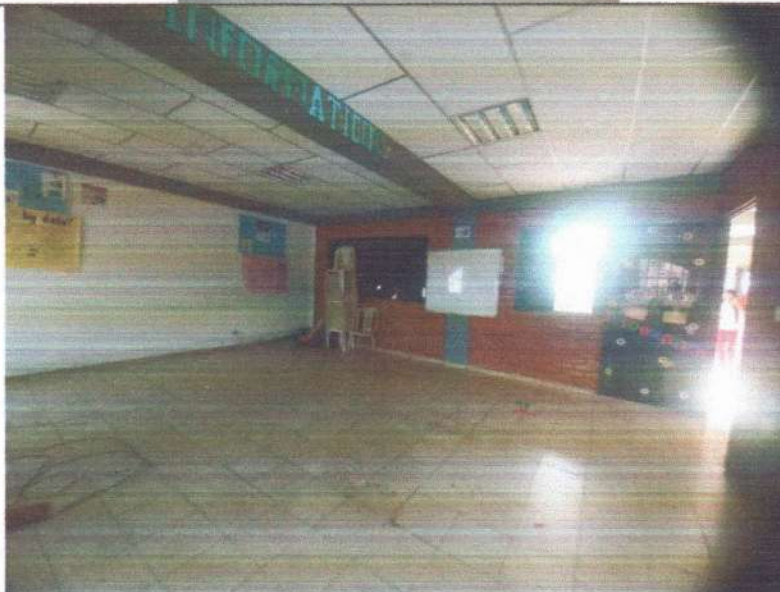
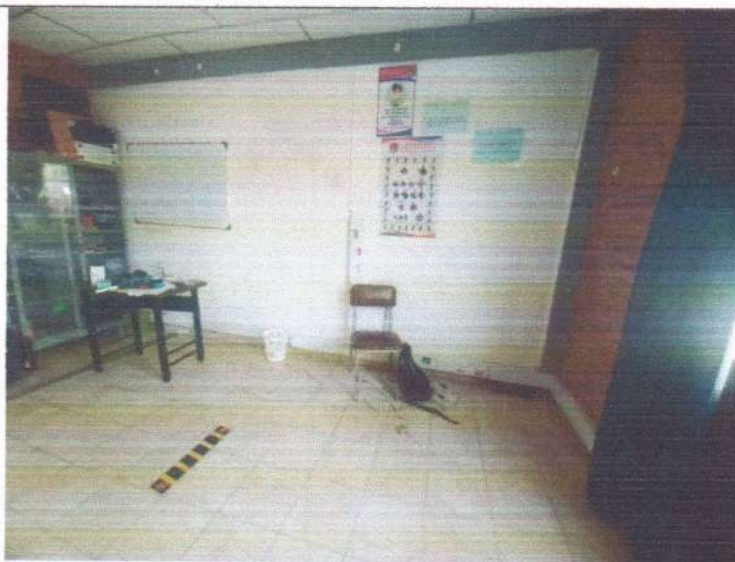
Foto 3 y 4. Vista Cancha Sede Panorama (archivo propio)

Adicionalmente, durante la visita técnica se evidenció que en el aula ubicada en el segundo piso de la institución se proyecta su uso como sala de informática; sin embargo, actualmente el espacio no cuenta con las condiciones técnicas necesarias para su adecuado funcionamiento.

4. El aula ubicada en el segundo piso no cuenta actualmente con las condiciones eléctricas ni de conectividad necesarias para su funcionamiento como sala de informática, lo cual restringe su uso académico y tecnológico.

5. La ausencia de puntos eléctricos suficientes, cableado estructurado y sistemas de climatización adecuados impide la correcta operación de equipos de cómputo y afecta el desarrollo de actividades educativas en condiciones óptimas.

En particular, se identificó la necesidad de realizar la instalación de redes eléctricas y de cableado estructurado para datos, indispensables para la conexión y operación de equipos de cómputo. Se requiere específicamente la instalación de veintidós (22) puntos de tomacorrientes, distribuidos estratégicamente para el funcionamiento de los equipos, así como el suministro e instalación de cableado UTP para garantizar la conectividad de los computadores.

De igual manera, se evidenció la necesidad de implementar una salida independiente para tomacorriente de aire acondicionado, con las especificaciones técnicas requeridas, así como la instalación del sistema de aire acondicionado, con el fin de garantizar condiciones adecuadas de confort térmico dentro del espacio.

Así mismo, se requiere la ejecución de actividades de mantenimiento locativo, tales como el raspado, resane de superficies y aplicación de pintura en muros, con el objetivo de mejorar las condiciones físicas del aula.
