**ESTUDIO TÉCNICO ACTUALIZADO PARA LA RESTAURACIÓN DEL ANTIGUO PALACIO MUNICIPAL (CASA DEL CORREGIDOR) MUNICIPIO DE SOGAMOSO.**

**MEMORIA DESCRIPTIVA DEL PROYECTO DE INTERVENCIÓN**

**SOGAMOSO  
Febrero 2022.**

### *Memoria descriptiva del proyecto de intervención.*

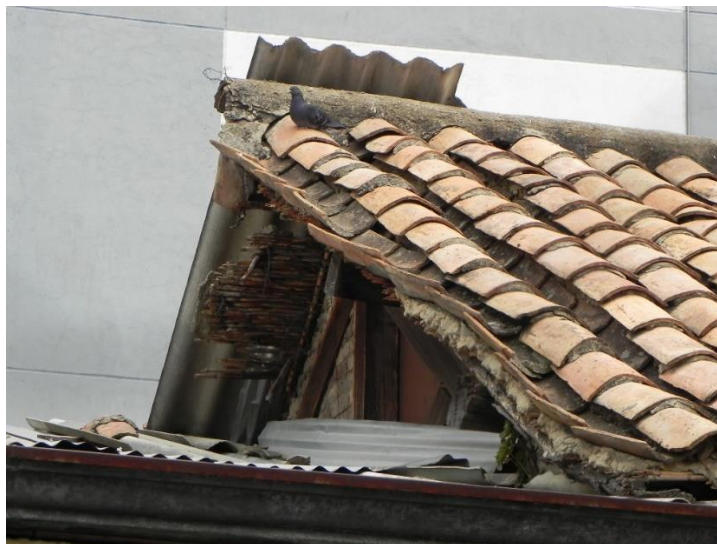
Figura 18: Imagen de corte de cubierta.

Notamos la marcada diferencia entre las cubiertas. Parece como un corte de serrucho a la construcción antigua, para añadir el otro sistema.

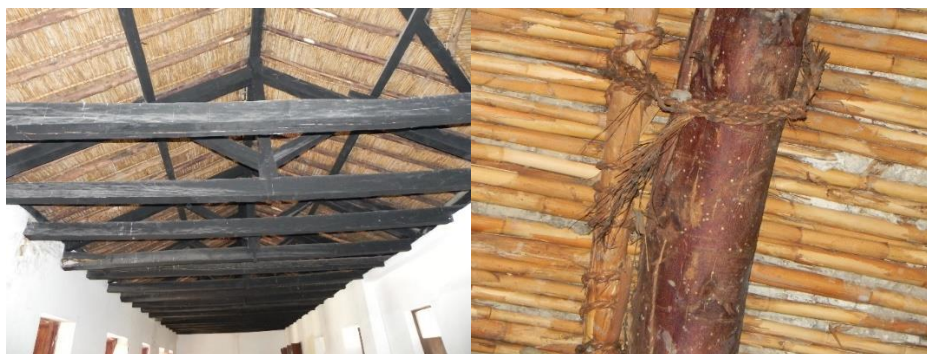
Figura 19: Imagen de corte del sistema de estructura de cubierta.

En la cubierta se encontraron 3 sistemas de viga solera. Una que está debajo de otra viga en concreto y a la vez sobre esta otra en madera que recibe la punta de la cercha.

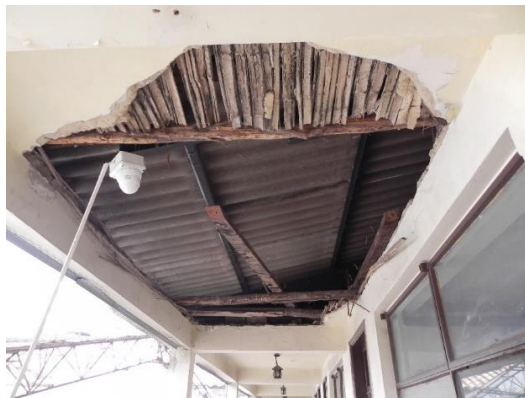
Figura 22: Imagen de cubierta sector posterior. Pérdida de sección.

La cubierta compuesta por estructura de vara rolliza y repisa en madera, soportando teja ondulada de asbesto- cemento presenta desprendimientos y pérdida de sección en algunos sectores.

Se recomienda reemplazar la totalidad de la cubierta de las dos naves posteriores en teja de asbesto – cemento ya que por deterioro y norma no cumplen la función propia.

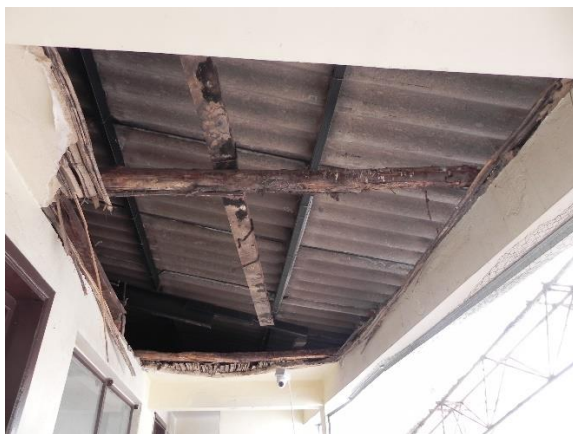
Figura 23: Imagen de cubierta sector posterior.

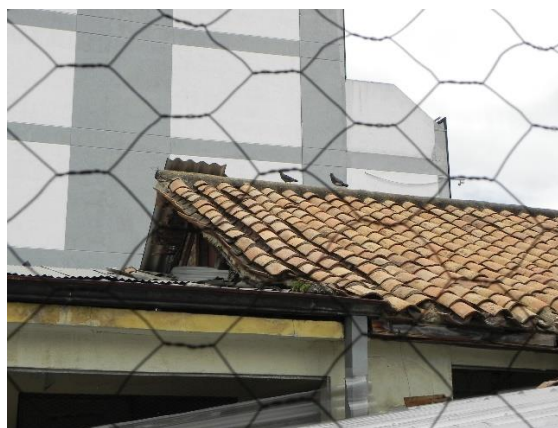
Figura 24: Imagen de cubierta sector posterior.

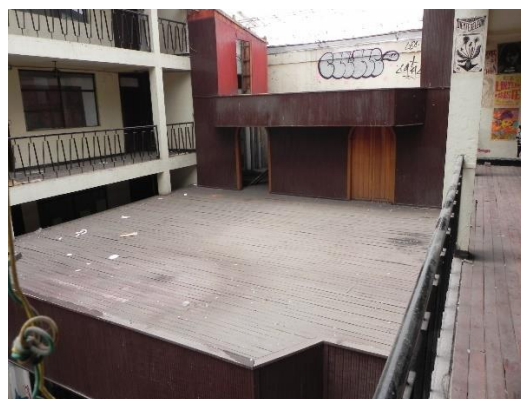
Figura 26: Imagen de teatrino improvisado

En la parte posterior del patio central está invadida por un elemento en madera ya a punto de colapsar tal vez a donde quisieron improvisar un teatino. En las imágenes se observa la imposición del elemento.

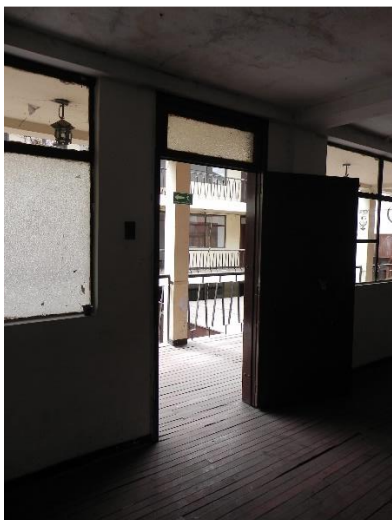
Figura 27: Imagen de espacio interior.

Los espacios interiores de esta se notan adecuados de forma rudimentaria y el abandono se ve por cuanto este sector del edificio tiene mayor afectación por humedades.

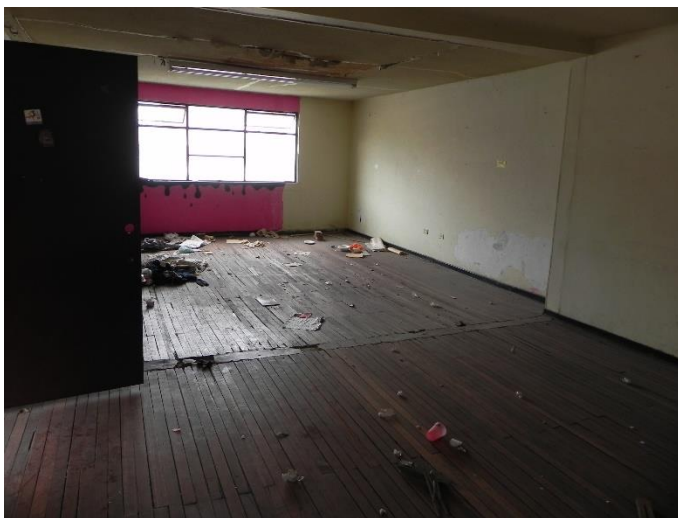
Figura 28: Imagen de aula improvisada.

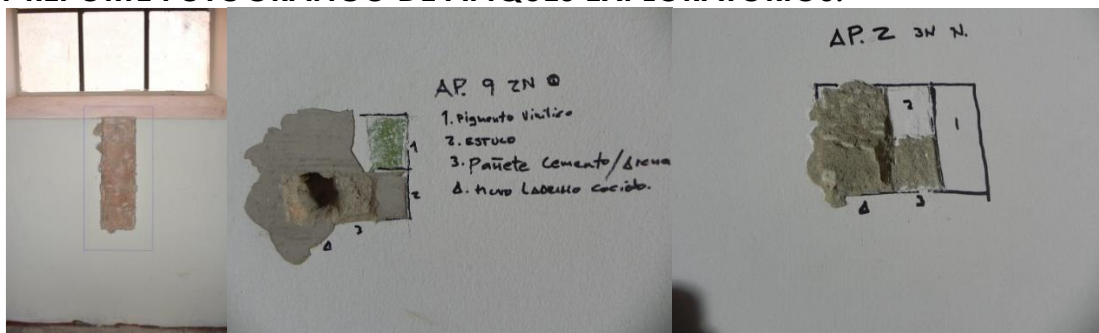
Fotos # 2 y 3 Detalle de las características del material de soporte y mortero.

Este sondeo estratigráfico fue realizado bajo una de las ventanas halladas en el coro de la iglesia sobre el muro de la nave del Evangelio, sus dimensiones corresponden a 43 cm de longitud por 13 cm de ancho; se halló como soporte ladrillo de buena cocción de aparente reciente factura, el material de pega corresponde a un mortero de fuerte resistencia y dureza gracias a la adición y presencia de cemento como material aglutinante. Recubre este material de soporte una gruesa capa de mortero elaborado con arena de peña y cemento, la superficie se encuentra totalmente aplomada y lisa, muy diferente a lo esperado en las características de los morteros coloniales, finalmente se encuentra una capa cubriente correspondiente a varios estratos de pintura vinílica de color blanco.
