## **ANEXO DE ESPECIFICACIONES TÉCNICAS CONTRATACIÓN DE CONSULTORÍA**

**DIAGNÓSTICO, ESTUDIO Y DISEÑOS TÉCNICOS PARA REALIZAR LA INTERVENCIÓN  
INTEGRAL DEL BIEN “VITRAL DE LA PAZ”**

Vitral de La Paz- obra de Enrique Grau Araujo – Instalación año 1997

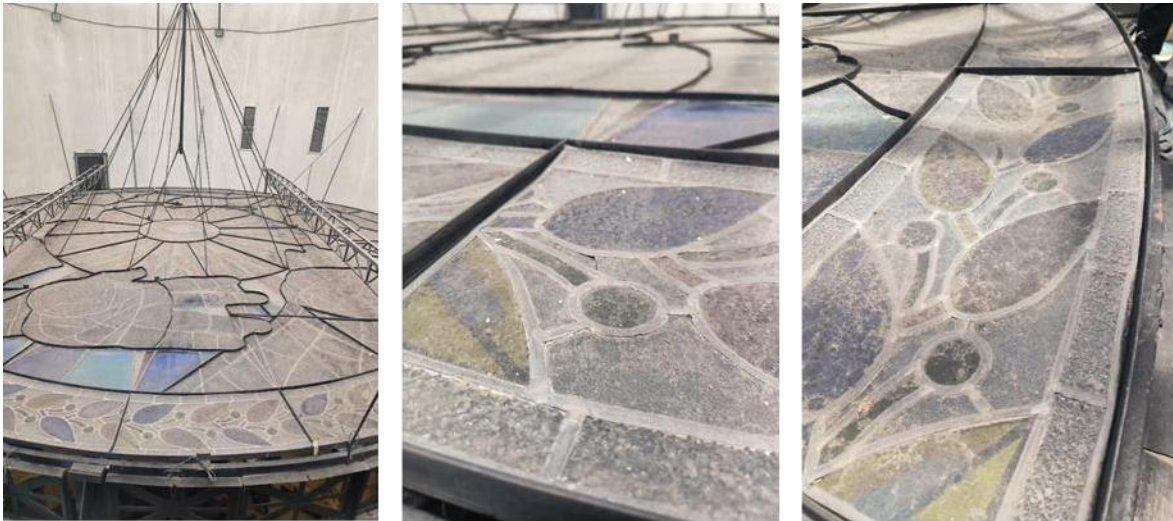
**Figura 1.** Vista superior general del vitral y su estructura de soporte, y vistas de detalle en donde se observan los marcos y paneles de vidrios.

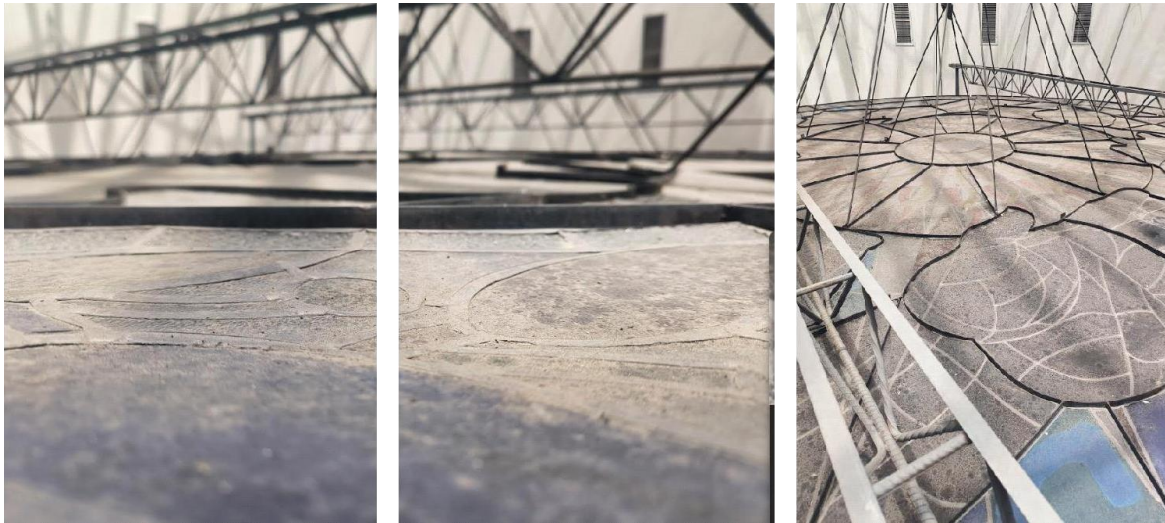
*Durante la visita técnica realizada, se identificaron patologías constructivas que comprometen tanto la integridad estructural como la valoración estética del vitral. En primera instancia, se constató la presencia de acumulación generalizada de material particulado y polvo, producto principalmente de la dilatación existente entre la cubierta de cristal y los muros perimetrales del espacio. Estos elementos, concebidos como barrera de protección y para permitir la entrada de iluminación y ventilación natural, han facilitado la filtración de partículas que alteran la percepción cromática del vitral, reduciendo su legibilidad y apreciación visual, tal como se evidencia en la documentación fotográfica.*

**Figura 2.** Fotografías que exponen el estado de afectación por el polvo y condiciones ambientales.

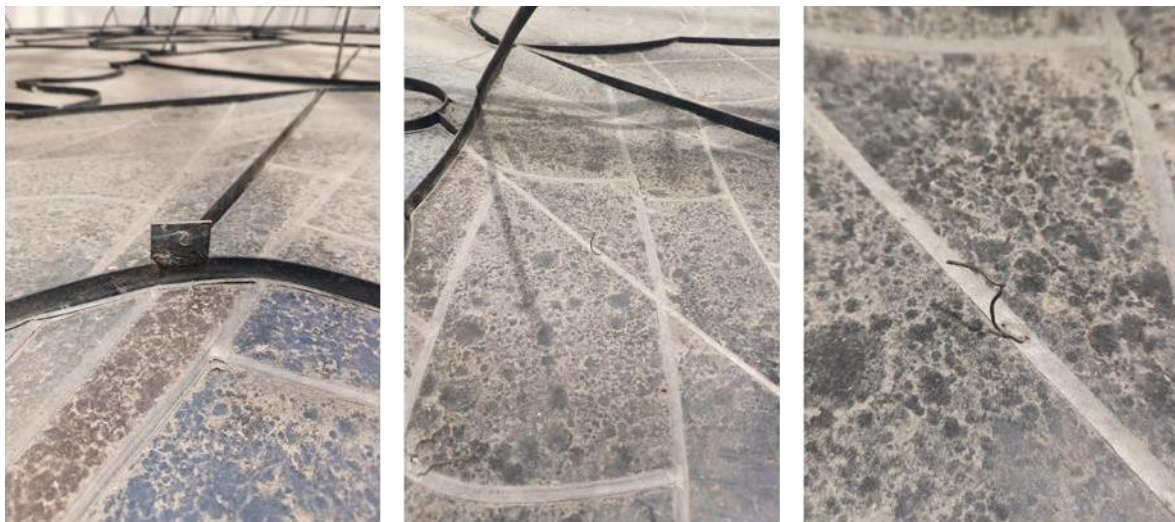
*Desde el punto de vista estructural, se observó la ausencia de elementos portantes esenciales, como varillas de refuerzo, cuya función es conferir rigidez a los paneles, distribuir cargas y prevenir deformaciones o fallas derivadas del peso propio de las piezas de vidrio y del empujamiento. En las imágenes se identifican amarres de alambre dispuestos de forma aislada, los cuales, en condiciones óptimas, deberían estar anclados a las varillas y soldados a los perfiles de plomo. La pérdida de estos elementos portantes ha dejado los amarres sin funcionalidad estructural, debilitando el sistema de soporte del vitral. Asimismo, se detectaron paneles con deformaciones notorias, algunos completamente desprendidos de las retículas de sujeción, incrementando el riesgo de desplazamiento o desprendimiento. Adicionalmente, se registraron piezas de vidrio con fisuras, fracturas y pérdidas materiales puntuales, comprometiendo tanto la estabilidad de los módulos afectados como la integridad del conjunto patrimonial.*

**Figura 3.** Vista de los detalles de: uniones de los marcos, empujados, enmasillado, y amarres sueltos por la pérdida de las varillas de refuerzo.

- La falta de varillas y amarres de sujeción ha provocado que los paneles del vitral pierdan el refuerzo a nivel estructural, quedando sueltos dentro de la retícula metálica, generando deformaciones y fracturas en las piezas de vidrio. Por lo tanto, existe un riesgo inminente de que el vitral se desplome y pueda causar algún accidente.

- Como medida de contención, se recomienda poner una polisombra por debajo del vitral de manera que pueda retener la caída de cualquier panel o vidrio (medida ya implementada). No realizar ningún tipo de limpieza ni manipulación del vitral por parte del personal de mantenimiento.

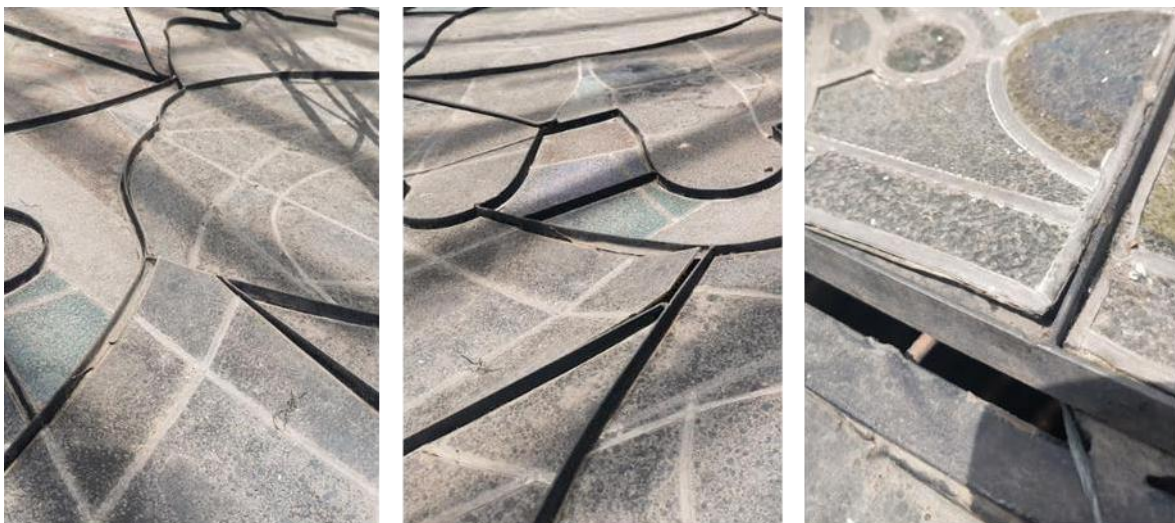
**Figura 4.** Fotografías que exponen el estado de los paneles que se han ido soltando dentro de los marcos de plomo.

En relación con los factores de uso y mantenimiento, se identificó una acumulación significativa de suciedad que dificulta la detección temprana de deformaciones o fisuras. Esta situación no obedece a una falta de gestión por parte de la Entidad, sino a la inexistencia de personal especializado y de un protocolo específico de limpieza, lo que ha limitado la adecuada conservación del vitral a lo largo del tiempo. Actualmente, las labores de limpieza no pueden ejecutarse de manera segura debido a la presencia de vidrios fisurados, pandeados y parcialmente desprendidos, lo que incrementa el riesgo potencial de colapso de la estructura.

En conclusión, el vitral de la paz presenta un estado de conservación deficiente, con daños estructurales visibles y un riesgo potencial de pérdida de más piezas si no se interviene a corto plazo. Se recomienda una restauración integral por parte de un restaurador en vitrales, la reposición de las piezas dañadas, la limpieza profesional de la superficie. Asimismo, debe establecerse un plan de mantenimiento periódico para garantizar su preservación a largo plazo.
