**CONTRATO DE CONSULTORIA No. 349 DEL 29 DE OCTUBRE DE 2024**

**“ESTUDIOS Y DISEÑOS PARA LA PAVIMENTACIÓN DE VÍAS URBANAS EN  
EL MUNICIPIO DE PURIFICACIÓN-TOLIMA”**

**ESTUDIO DE SUELOS PARA PAVIMENTOS.**

**PURIFICACIÓN-TOLIMA**

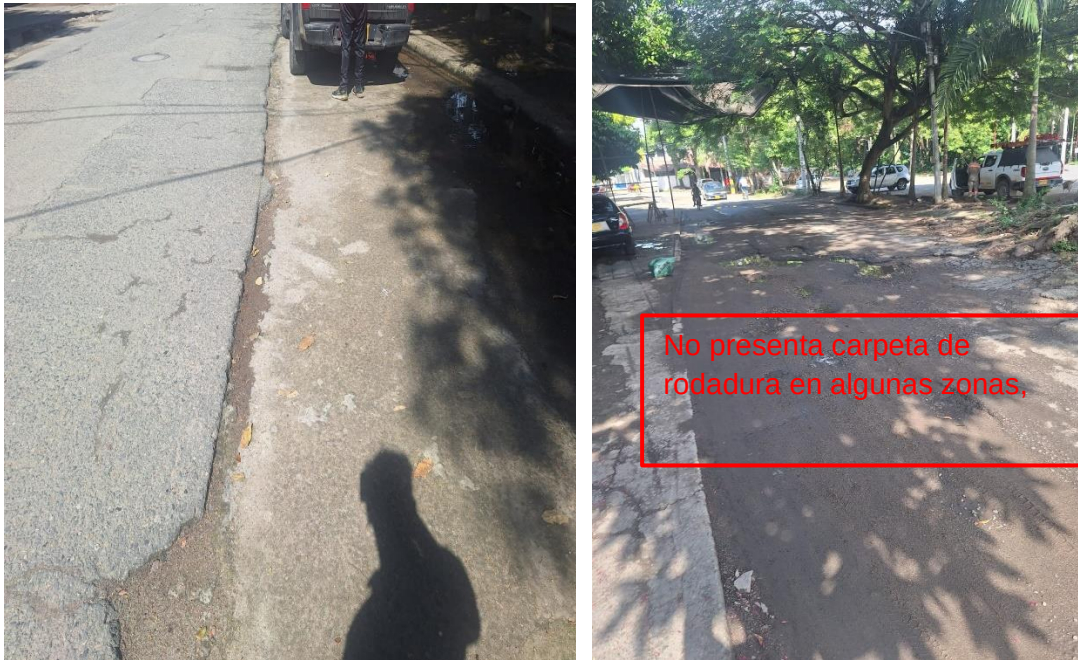
*Grafica 5. Registro fotográfico de la vía*

La vía explorada presenta una carpeta de rodadura flexible la cual presenta diferentes patologías de gran importancia, empezando por la presencia de grandes baches, exponiendo a la contaminación la base granular, así mismo en el recorrido se pueden evidenciar grietas longitudinales.

- Las zonas que contenga alto grado de contaminación, es recomendable el retiro total del material del material que se encuentre fuertemente alterado.
- Si se llega a presentar un perfil estratigráfico o del terreno diferente a los citados en este informe es necesario informar y solicitar la visita del ingeniero Diseñador.

- Debido a la baja resistencia reportada en el suelo de subrasante se propone un material de estabilización además de un geotextil de separación tejido que permita controlar la migración de finos.

- Se recomienda proyectar un filtro longitudinal que permita controlar la entrada de agua a la estructura de pavimento esto considerando que la matriz de la subrasante es arenosa y es susceptible a perder volumen en presencia de agua.
