INTERVENTORÍA TÉCNICA, ADMINISTRATIVA, AMBIENTAL  
, JURIDICA Y FINANCIERA AL CONTRATO DE OBRAS MENORES PARA LA ATENCIÓN DE  
EMERGENCIAS EN LOS COLEGIO DISTRITALES.

**INFORME DE EJECUCION MENSUAL  
DE INTERVENTORIA No. 03  
DEL 23- JUNIO -2020 AL 22-JULIO- 2020  
CONTRATO No. CO1.PCCNTR.1440646 DE 2020**

**b. SEGUIMIENTO FICHAS DE ATENCION DE EMERGENCIA**

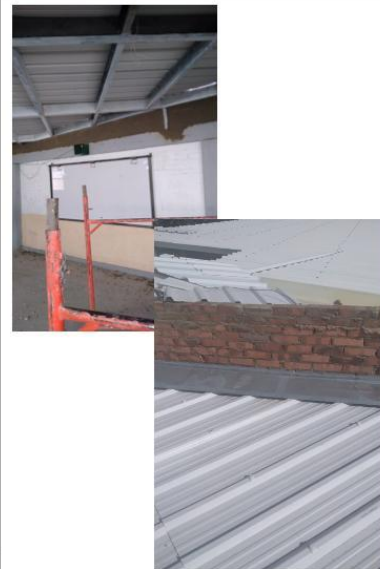
ESTADO INICIAL

| EL MURO DE CERRAMIENTO DE LA INSTITUCIÓN FUE GOLPEADO POR UN AUTOMÓVIL DESDE LA PARTE EXTERIOR CAUSANDO FISURAS E INESTABILIDAD DE ESTE, Y ENCONSECUENCIA ALTO RIESGO DE COLAPSO, QUE SI SE DIERA PROVOCARÍA LESIONES FÍSICAS GRAVES A LAS PERSONAS QUE TRANSITAN CERCA A EL EN ESÉ MOMENTO. | | | | | |

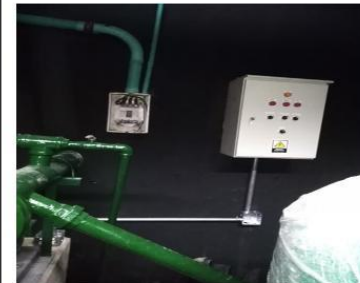
ESTADO INICIAL

| <p>Fallo en el suministro de agua potable al plantel, no hay alimentación a los tanques de reserva, se presume baja presión por parte de la EAAB pero en visita de los técnicos se descarta daño en la red pública y se determina que la falla es interna. El colegio hace mantenimiento y restitución de algunos elementos como flotadores y válvulas, pero la avería persiste no se ha logrado ubicar los puntos de fuga porque presumiblemente se requieren obras de mayor trascendencia de exploración y excavación.</p> | | | | | |

| <p>Diagnóstico y medición interna de presiones hasta encerrar la falla y realizar obras de excavación y restitución de tramos y/o accesorios que se encuentren averiados, y/o remplazo de los equipos, mediante la verificación del sistema con cuadrilla especializada mediante el uso de mano de obra, de igual forma se deberá efectuar el aseo final de las áreas intervenidas y afectadas, con el fin de que estas sean entregadas a la comunidad educativa en perfectas condiciones sin ningún tipo de riesgo, siendo necesaria la ejecución de estas actividades complementarias al no estar incluidas dentro del alcance de los ítems contractuales.</p> | | | | | |

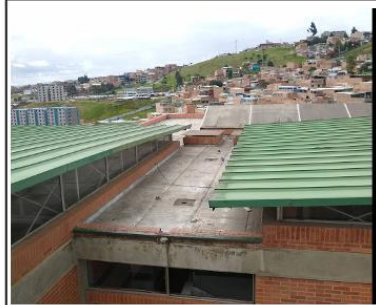
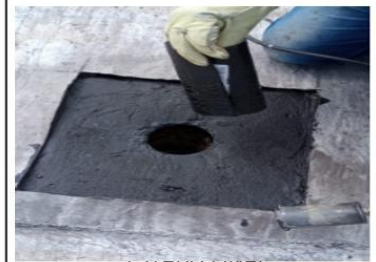
ESTADO INICIAL

| Secretaría de Educación del Distrito<br>Dirección de Construcción y Conservación de Establecimientos Educativos<br>Solicitud Emergencias en Colegios Distritales | | | | | | | | | |
|---|---|---|---|---|---|---|---|--|--|
| Se presentó inundación en el sótano del colegio por las altas precipitaciones presentadas en el sector, así como la falta de mantenimiento preventivo y predictivo, recurrente a cargo de las directivas del colegio, generando daños a las redes eléctricas externas de la subestación y planta eléctrica. | | | | | | | | | |

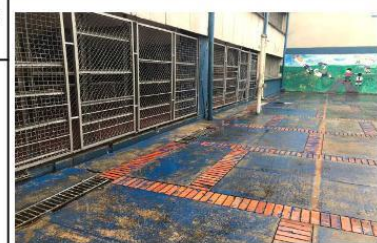
ESTADO INICIAL

| Secretaría de Educación del Distrito<br>Dirección de Construcción y Conservación de Establecimientos Educativos<br>Solicitud Emergencias en Colegios Distritales | | | | | | | |
|---|---|---|---|---|---|---|---|
| Se presenta emergencia hidráulica, ya que se produjo un daño en el equipo de respaldo encargado de la evacuación de aguas servidas generando el reboso de estas y una posible contaminación del agua potable de los tanques de almacenamiento a partir del mal olor que desprenden. | | | | | | | |

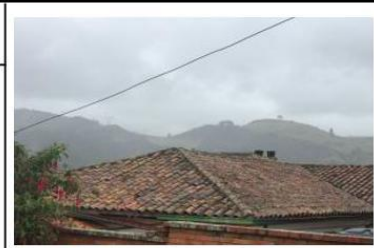
ESTADO INICIAL

| Secretaría de Educación del Distrito<br>Dirección de Construcción y Conservación de Establecimientos Educativos<br>Solicitud Emergencias en Colegios Distritales | | | | | | | | | |
|---|---|---|---|---|---|---|---|--|--|
| <p>Se presentan fallas en las redes hidrosanitarias, las cuales generan que los aparatos sanitarios de las baterías de baños de la institución educativa no funcionen adecuadamente, por lo cual se presentan deficiencias tanto en el suministro de agua potable como en la evacuación de aguas servidas. Se evidencia una filtración puntual, la cual está afectando instalaciones eléctricas, pudiendo generar un corto eléctrico en cualquier momento, así mismo por temas de pandemia y aislamiento preventivo, la institución educativa no ha podido realizar un adecuado mantenimiento y limpieza tanto a cubiertas, como a vigas canales y bajantes, lo cual está generando reboses de aguas lluvias y que estas ingresen a diversos espacios en especial las baterías de baños donde se encuentran afectados los cielos rasos generando condiciones de insalubridad y un posible cierre por parte de Secretaría de Salud. En aulas y áreas administrativas las aguas filtradas están en contacto con mobiliario (sillas-mesas), equipos de computo y video, ocasionando emergencia sanitaria.</p> | | | | | | | | | |

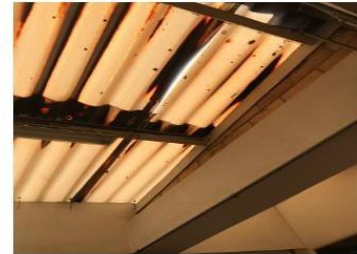
ESTADO INICIAL

| Secretaría de Educación del Distrito<br>Dirección de Construcción y Conservación de Establecimientos Educativos<br>Solicitud Emergencias en Colegios Distritales | | | | | |
|---|---|---|---|---|---|
| Sector de cubierta plástica de la institución educativa presenta un alto grado de deterioro y vetustez a punto de colapsar, se denotan amarres desprendidos, fisuras y hundimientos en las láminas que han sido debilitadas aún más con la presente temporada invernal, generando filtraciones y goteras afectando material didáctico y audiovisual. | | | | | |
