## INFORME MENSUAL No. 9

CONTRATO DE INTERVENTORIA No. CO1.PCCNTR.1680517

*INTERVENTORÍA TÉCNICA, ADMINISTRATIVA, JURÍDICA, FINANCIERA Y AMBIENTAL AL CONTRATO DE OBRAS DE ADECUACIÓN, MEJORAMIENTO Y MANTENIMIENTO CORRECTIVO DE LAS PLANTAS FÍSICAS, ASÍ COMO LA ADECUACIÓN Y/O MEJORAMIENTO DE COMEDORES ESCOLARES DE LOS COLEGIOS DISTRITALES, CON EL FIN DE ATENDER LOS REQUERIMIENTOS Y NECESIDADES EN TÉRMINOS DE INFRAESTRUCTURA PARA LA PRESTACIÓN DEL SERVICIO EDUCATIVO. Grupo11 Localidad RAFAEL URIBE URIBE - MARTIRES*

**INVERMOHES SAS**

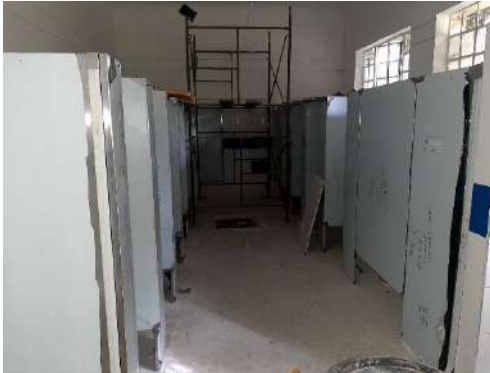
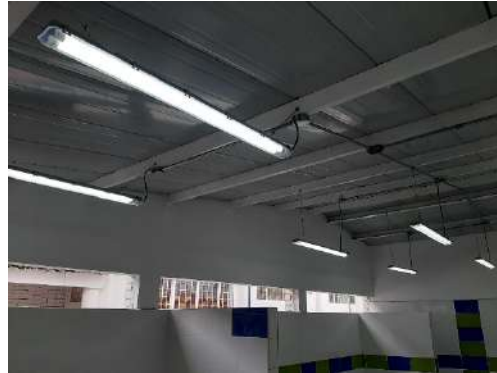
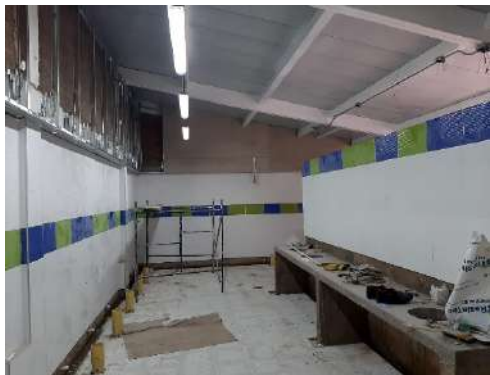
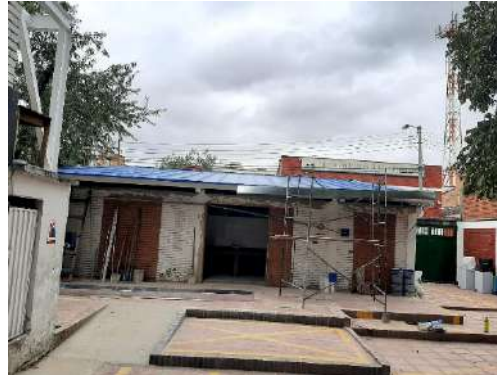
### 5.1.1 COLEGIO LICEO FEMENINO MERCEDES NARIÑO

#### Actividades realizadas:

##### Baño de Bachillerato:

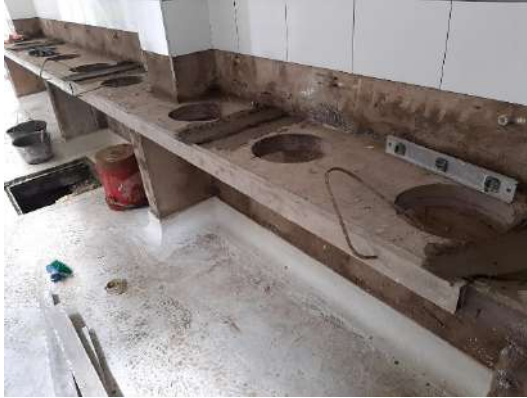
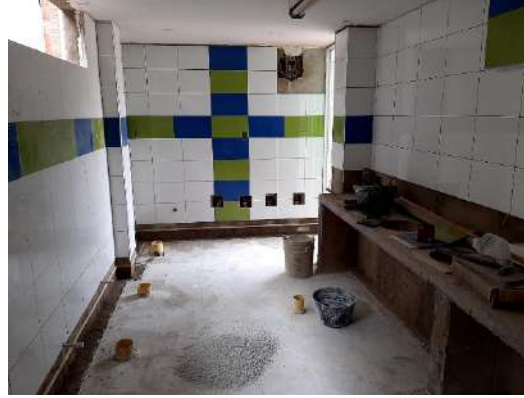
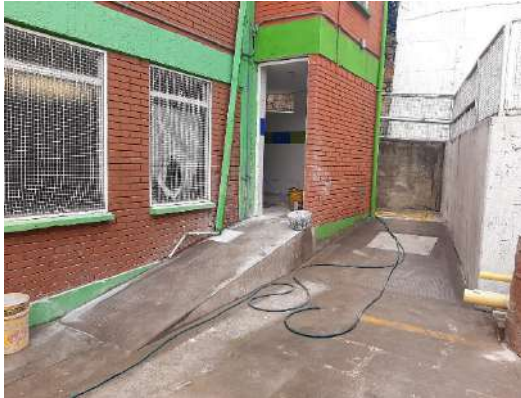
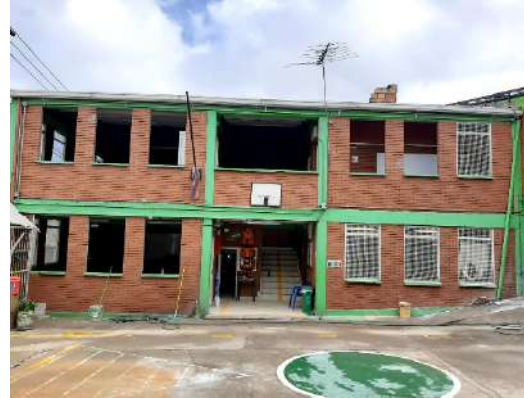
### 5.1.2 COLEGIO ALEXANDER FLEMING – SEDE D

#### Actividades realizadas:

##### Batería de baños:

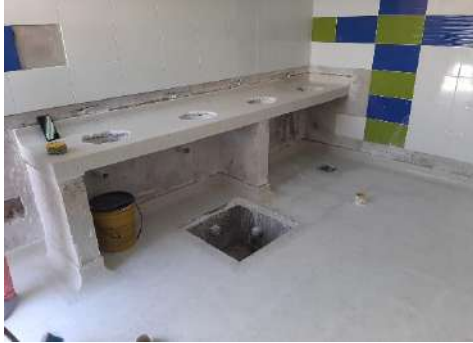
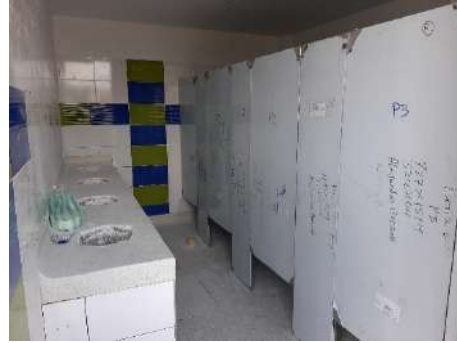
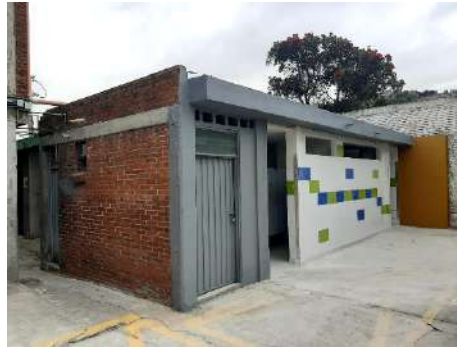
### 5.1.3 COLEGIO ALEJANDRO OBREGON:

#### Actividades realizadas:

##### Batería de baños:

- Se construyen los mesones para los lavamanos
- Se enchapan los muros y pisos
- Se enchapa la fachada
- Se construyen las medias cañas en granito y mesones
- Se instala y pinta el superboard cielo raso
- Aplicación de pintura epoxica muros
- Aplicación de pintura cintas y muro lateral fachada
- Se construye y enchapa el lava traperos
- Se instalan las divisiones y puertas en acero inoxidable
- Se instalan los aparatos sanitarios y orinales
- Instalación de lavamanos, grifería y desagües
- Instalación de espejos

- Instalación ventanería
- instalación de lámparas herméticas led
- instalación de manto asfáltico placa

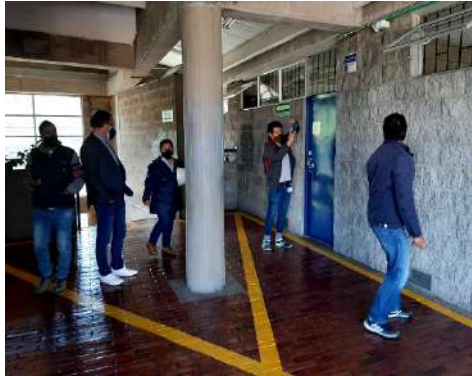
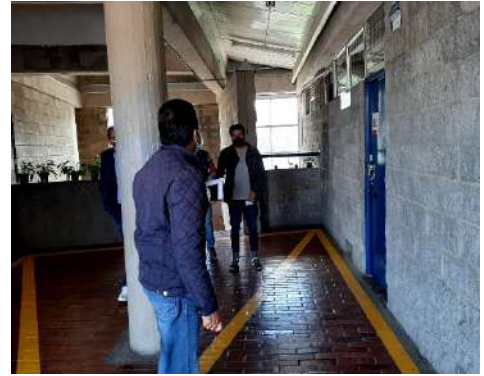
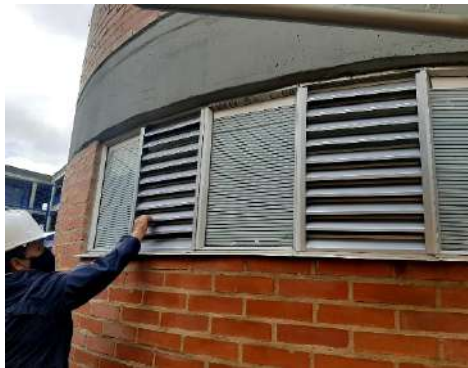
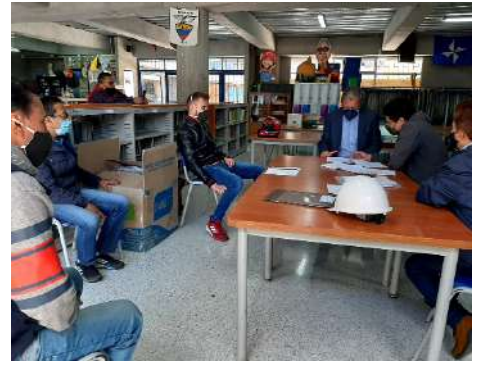
#### 5.1.4 COLEGIO MARRUECOS Y MOLINOS:

**Estado actual: Ventanas de ventilación:** Se instalan las ventanas batientes de los salones de bachillerato y las persianas en los baños de preescolar. Se reciben a satisfacción por parte del representante de la SED Arq. Hugo Tibaquirá y del señor Rector de la Institución Señor Luis Eduardo Hurtado.

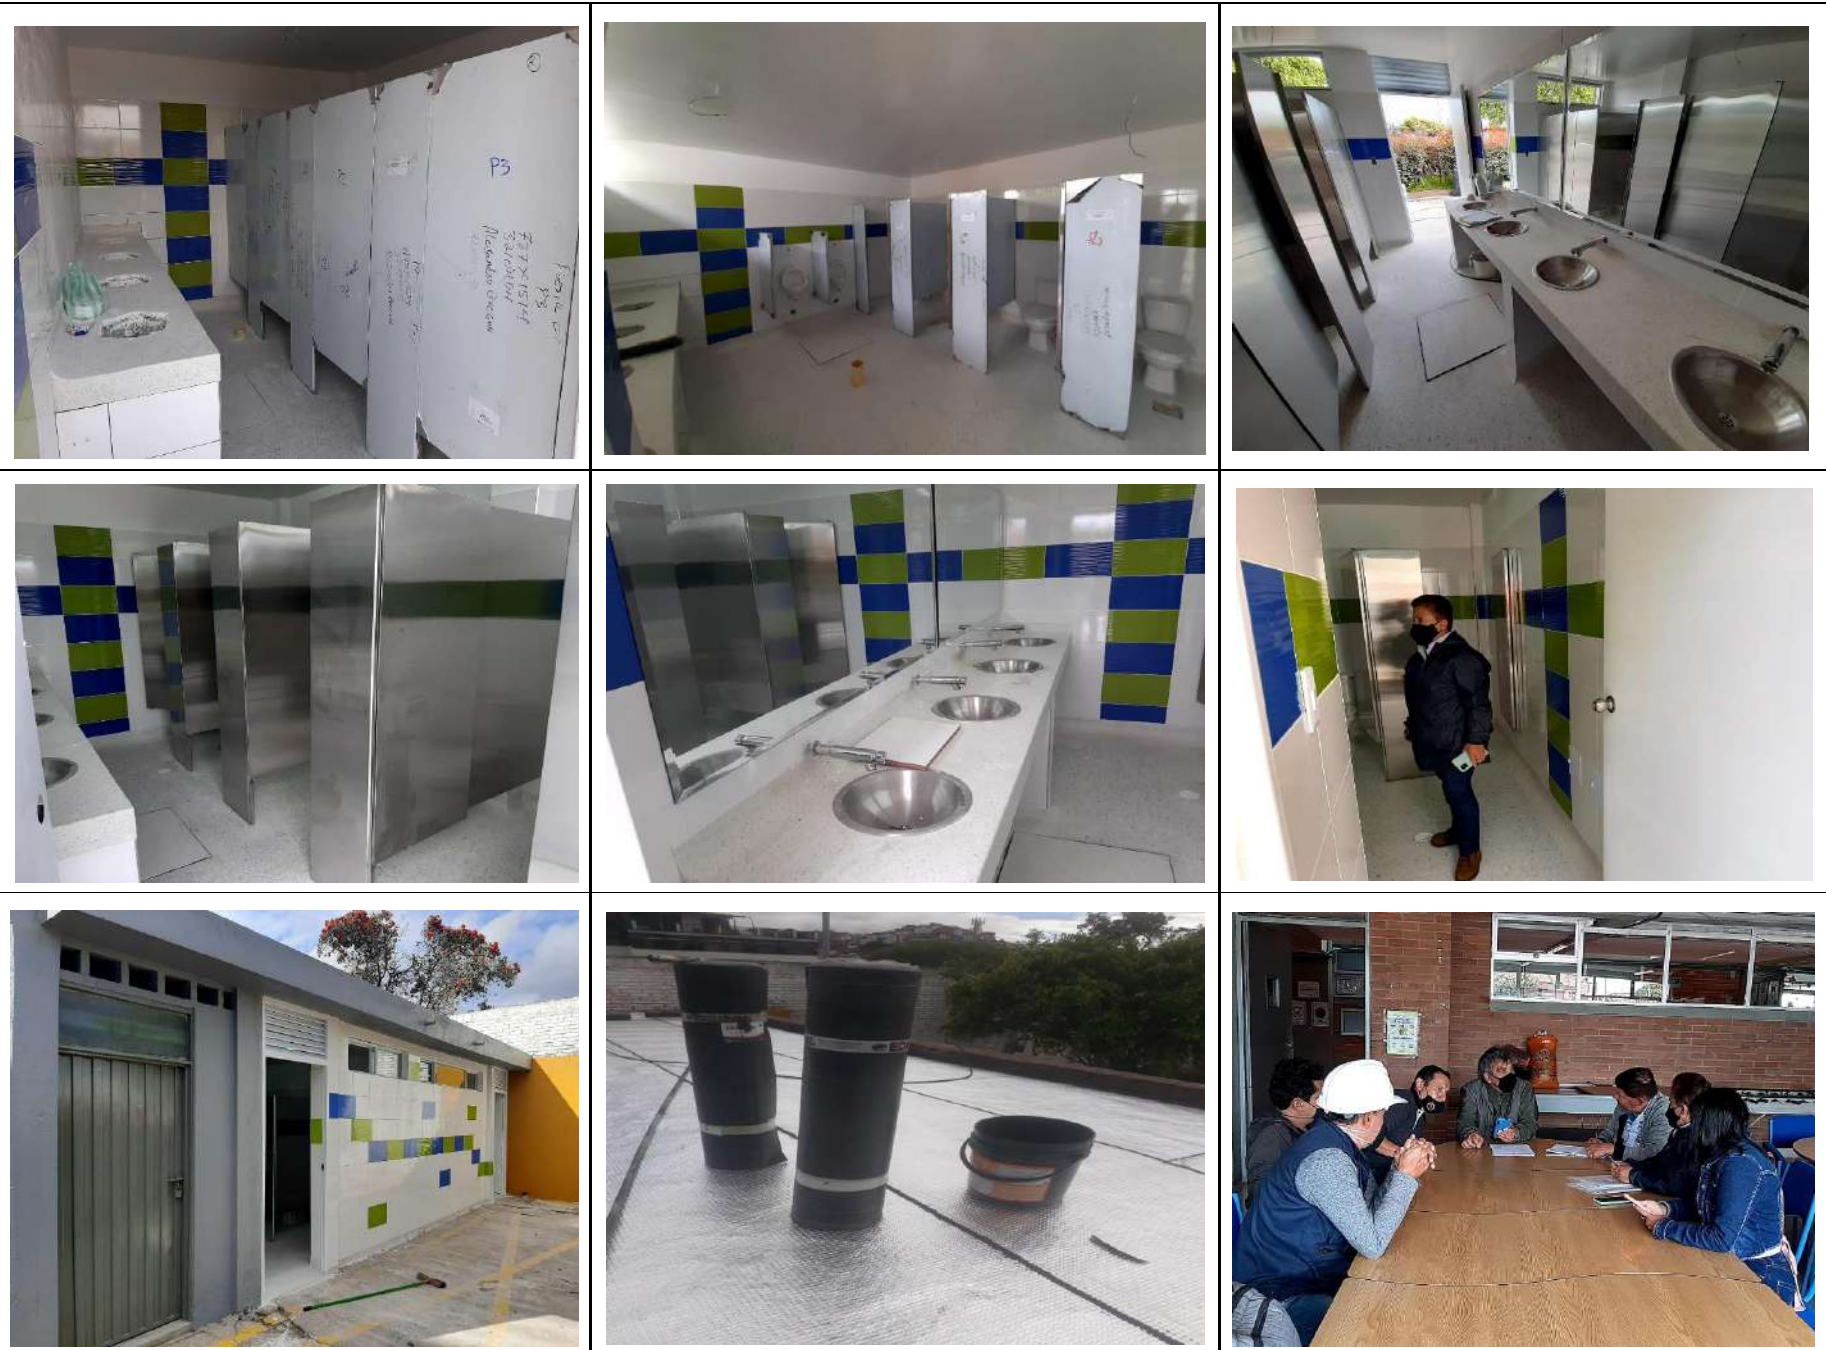
**Batería de baños:** Se funden medias cañas y mesones en granito, destronque, pulida y brillo de los mismos. Se instalan los aparatos sanitarios, divisiones y puertas en acero, lavamanos, grifería y desagües, instalación de espejos, instalación y pintura en epoxica cielorrasos, instalación de lámparas hermeticas led, instalación de ventanas y puertas metálicas, enchape y llave lava traperos, impermeabilización de placa.

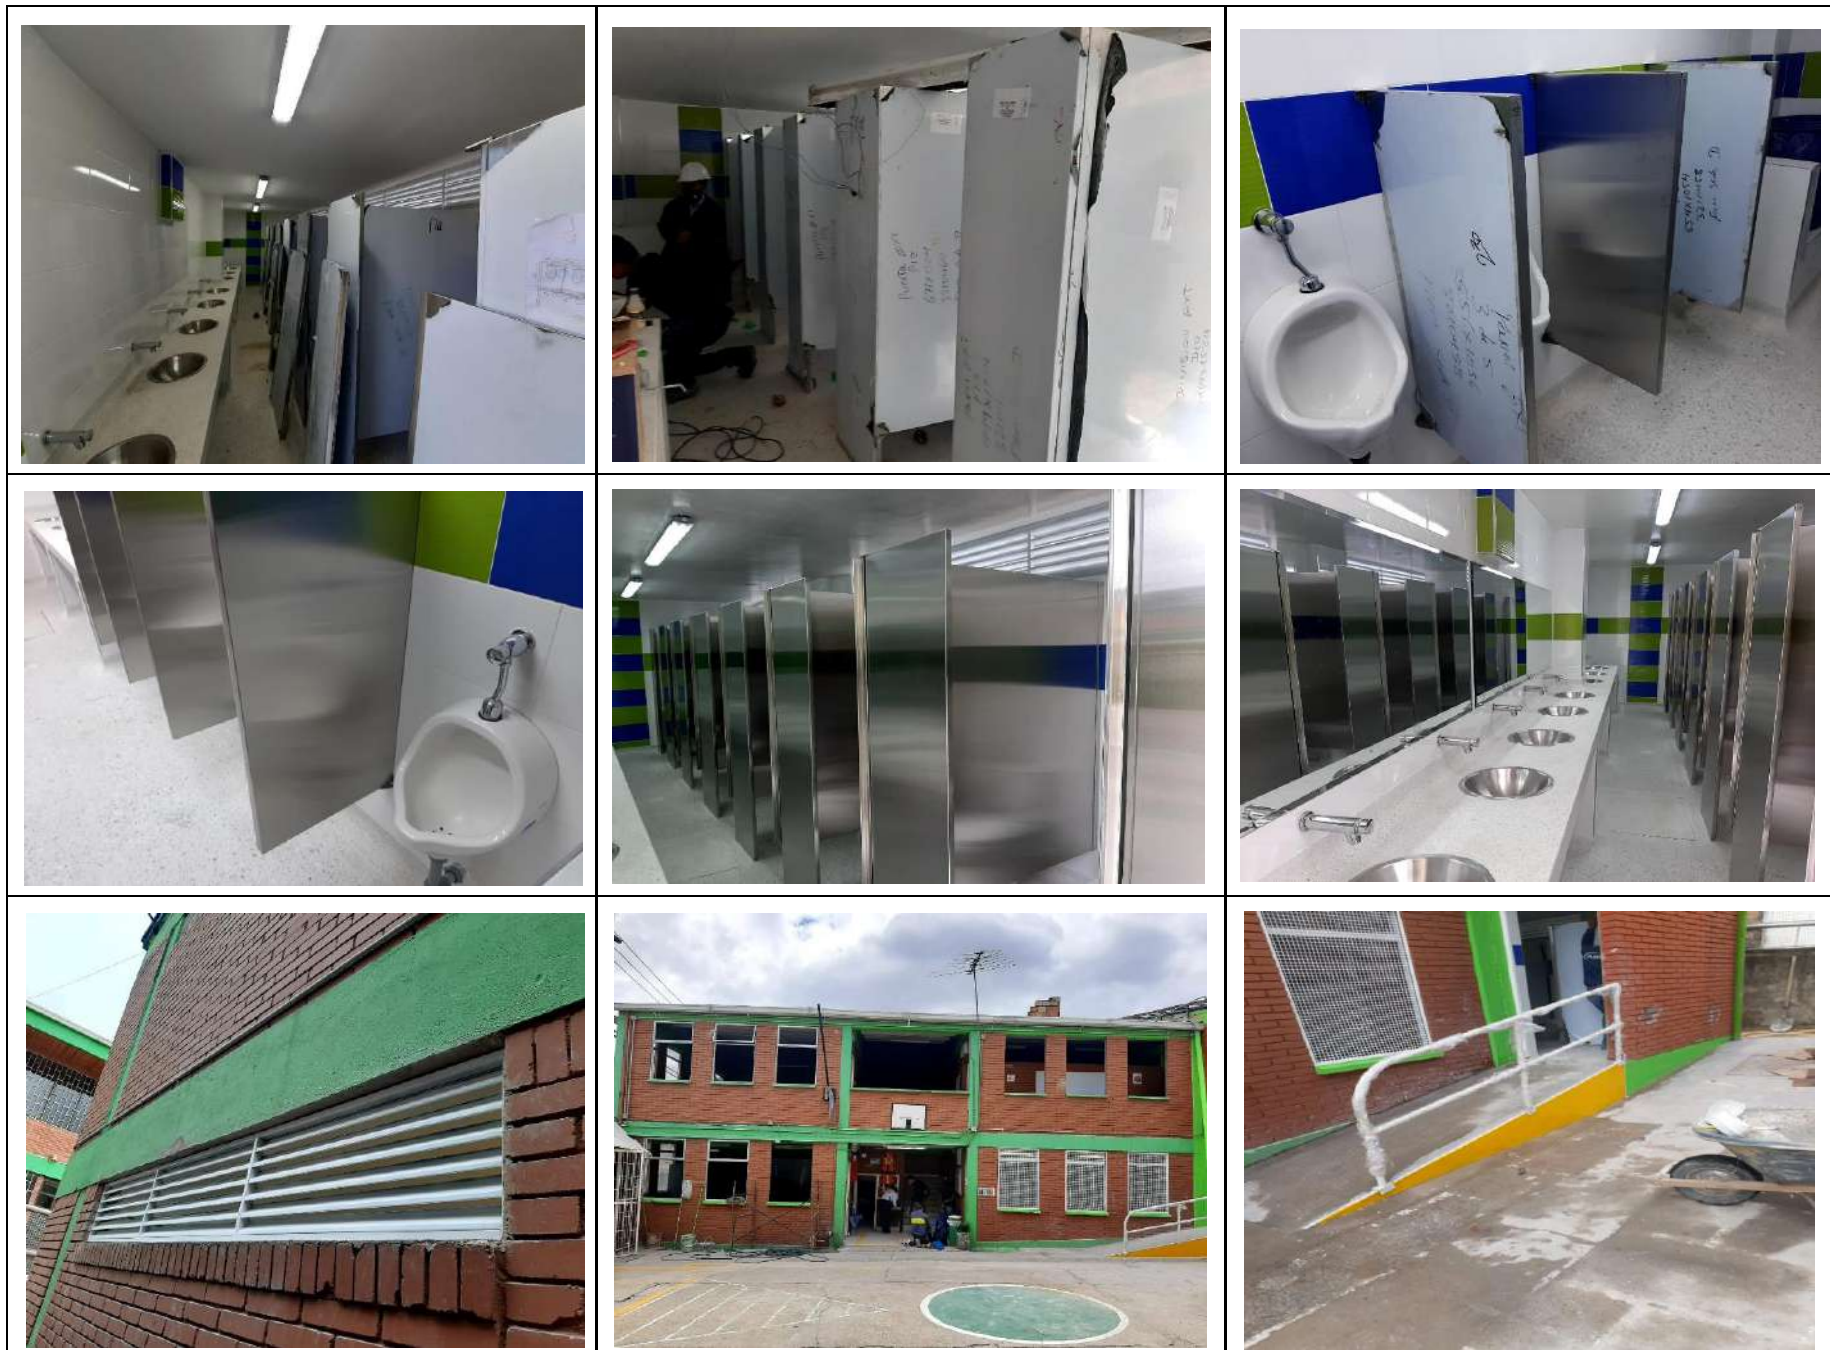
**Batería de baños:** Se aplica granito en las medias cañas y mesones, destronque, pulida y brillo de los mismos, se rematan enchapes y boquilla de muros, se instalan las persianas y puertas metálicas, se instalan aparatos sanitarios, instalación de lavamanos, grifería y desagües, se instalan las divisiones y puertas en acero inoxidable, se aplica pintura epoxica cielo rasos y muros, se instalan las lámparas herméticas led, instalación de espejos, se construyen rampas de acceso se instala baranda, se retiran e instalan las ventanas en la torre norte para mejoramiento de la ventilación.

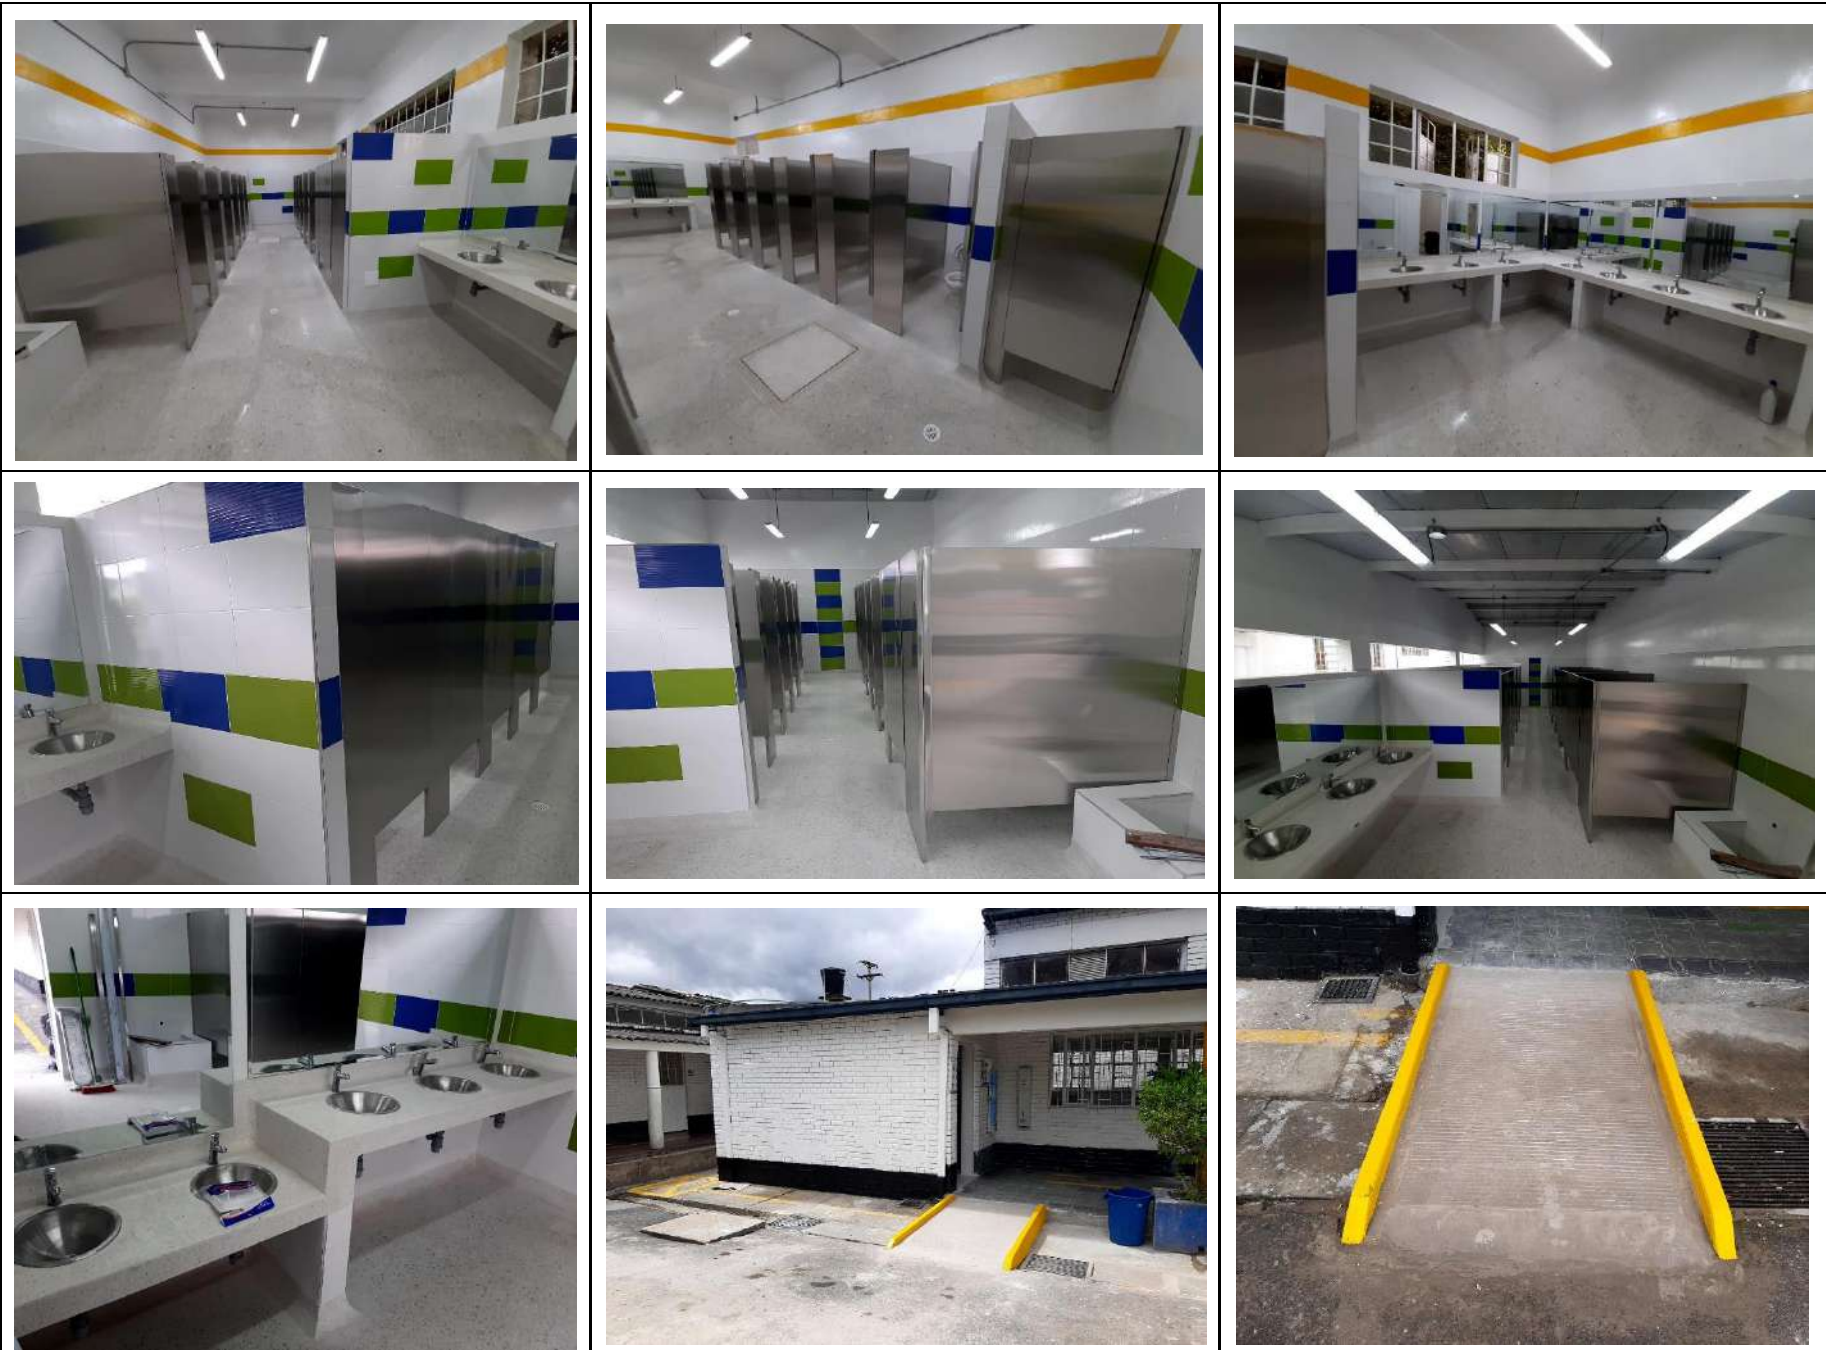
**Batería de baños:** Bachillerato, primaria y baño No. 3 o exterior. Se hace la instalación de la estructura metálica en el baño No. 3 y mantenimiento de la existente en el baño de primaria, se instala la teja tipo sándwich. Se instala la tubería y cableado eléctrico, se instalan las lámparas herméticas led. Se instalan las divisiones y puertas en acero inoxidable, instalación de aparatos sanitarios, lavamanos, grifería y desagües. Instalación de espejos. Pintura con epoxica cielorrasos y muros. Se instalan las ventanas y persianas metálicas y pintura general de las fachadas.

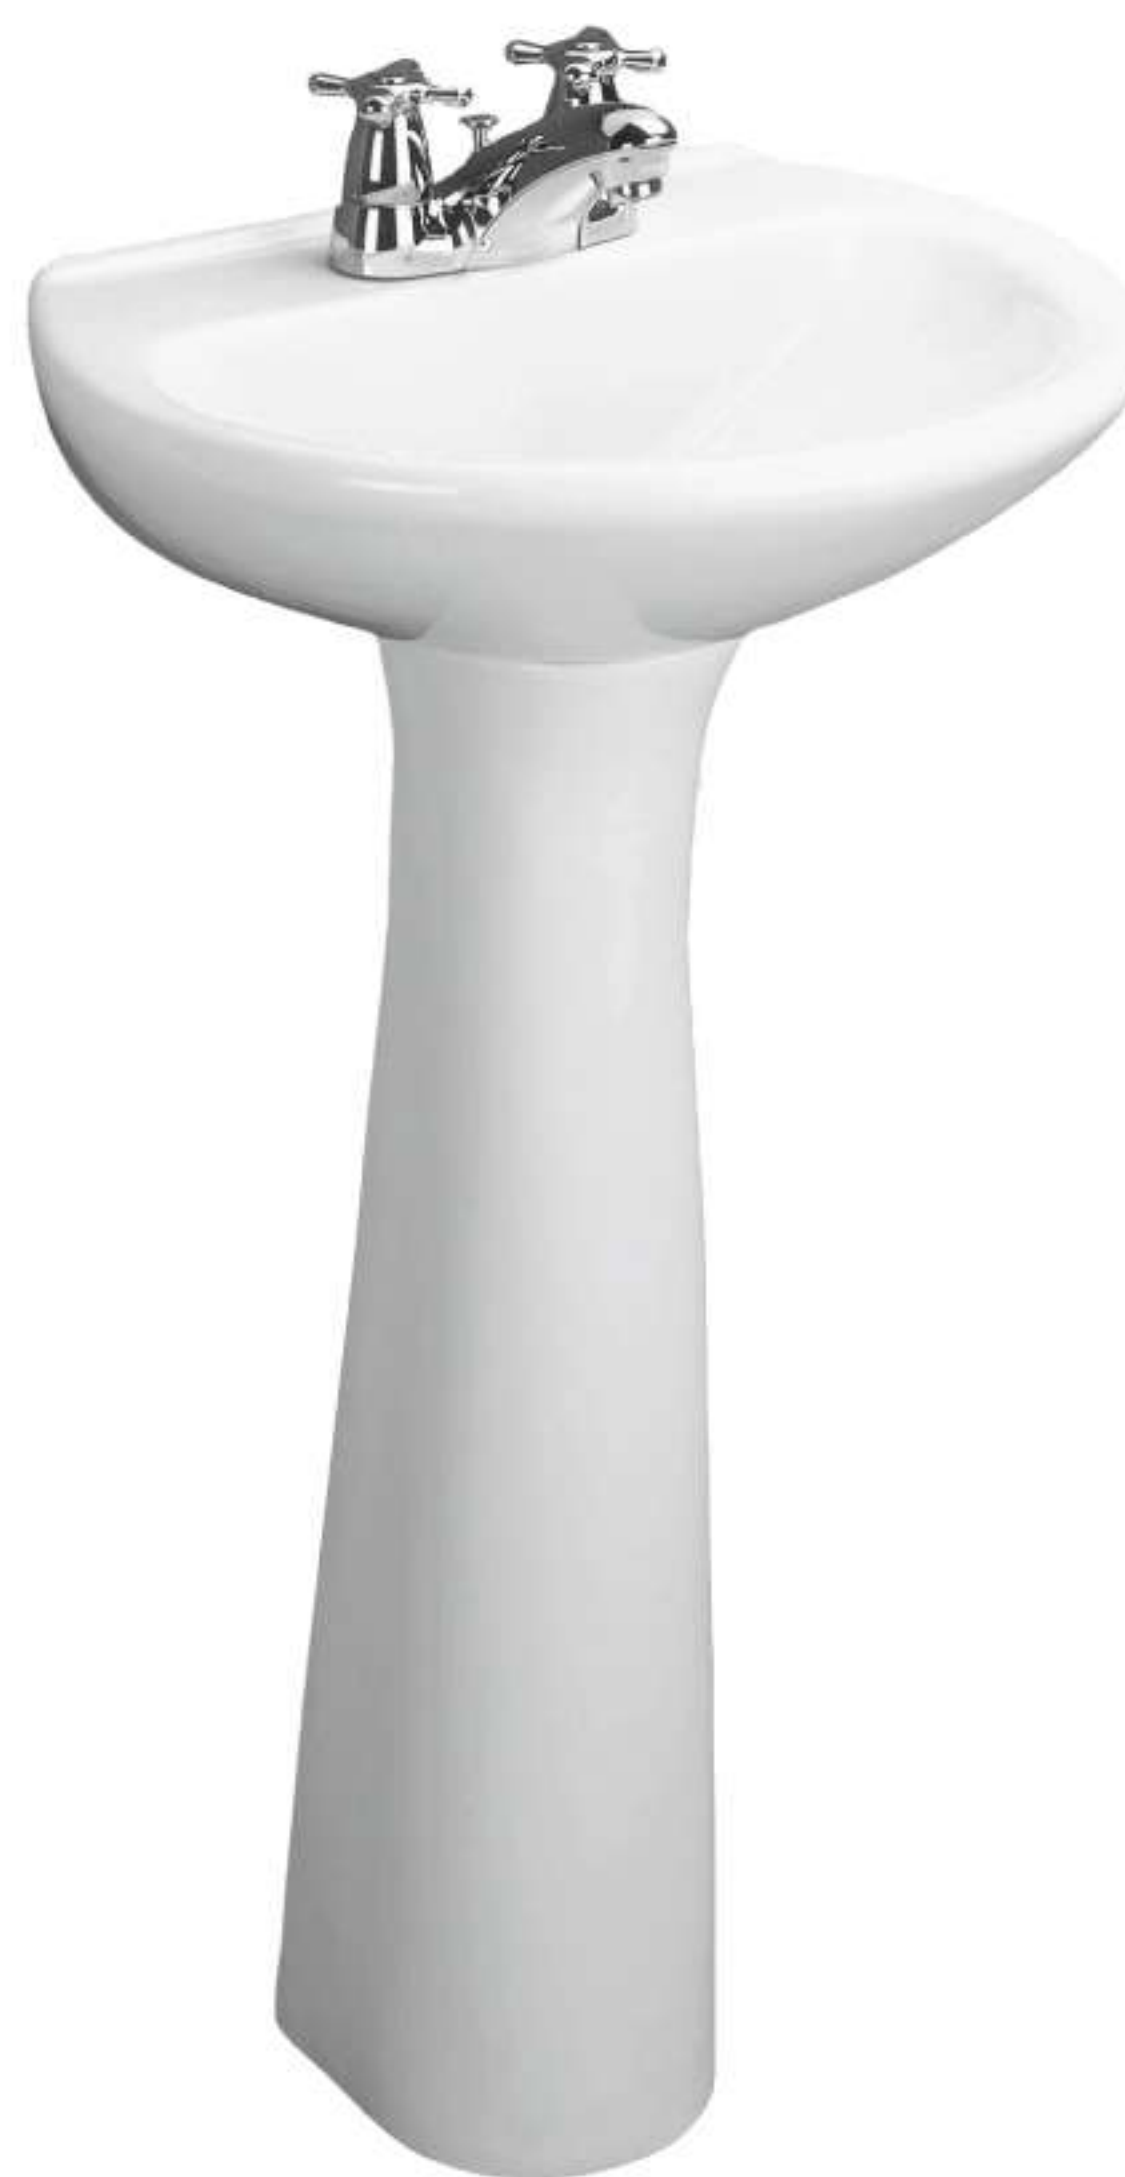
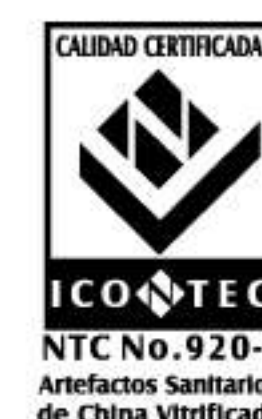
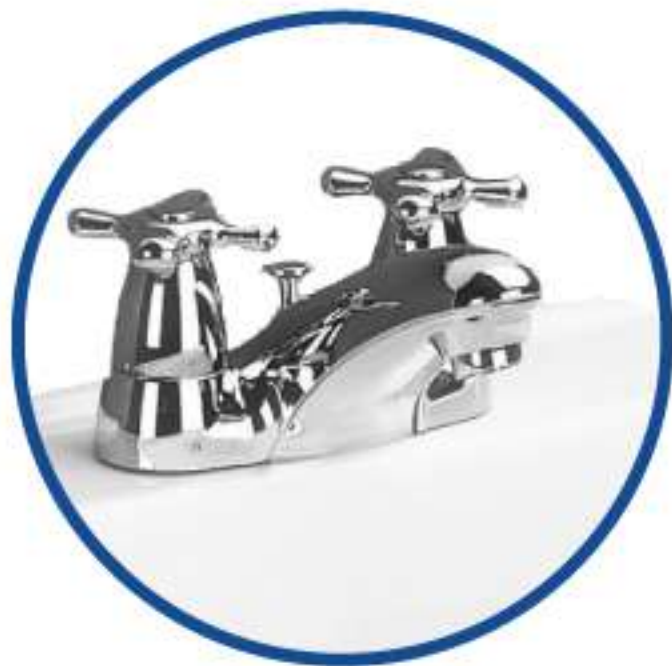
# Milano

- Funcional diseño contemporaneo ideal para espacios reducidos
- Lavamanos de Pedestal de 18 1/2" x 14 3/8" (47 cm x 36.5 cm)
- Pozo de 15 1/2" x 9" (39.5 cm x 23 cm) de longitud
- Agujeros insinuados que permiten escoger diferentes opciones de grifería
- Agujero integral de drenaje que evita el rebose
- Cumple con las normas Icontec NTC 920 y ASME/ANSI A112.19.2
- Garantía CORONA limitada de por vida

Lavamanos de Pedestal en Porcelana Sanitaria

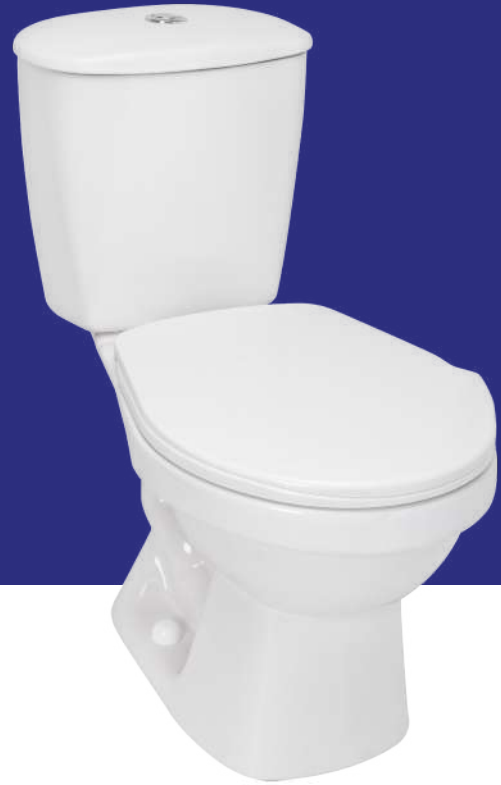
Sanitario 4,8 Lpf. - 1.28 gpf. Ref. 340021001  
Dos Piezas - Descarga sencilla con botón superior

- Cómoda taza redonda
- Alta eficiencia de agua
- Altura tradicional de taza para uso familiar
- Válvula de suministro de agua hidrostática antisifón
- Capacidad de evacuación de sólidos (250 gr. de MISO)
- Tanque compacto y moderno que optimiza el espacio del baño
- Moderno sistema de accionamiento con botón push ergonómico
- Sifón 100% esmaltado de mayor diámetro que optimiza el funcionamiento y mantiene limpio el sanitario

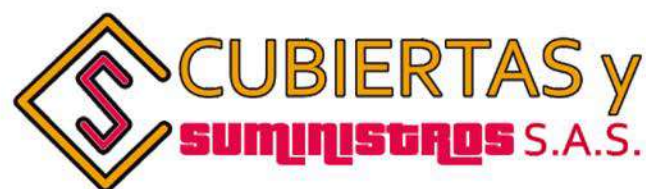
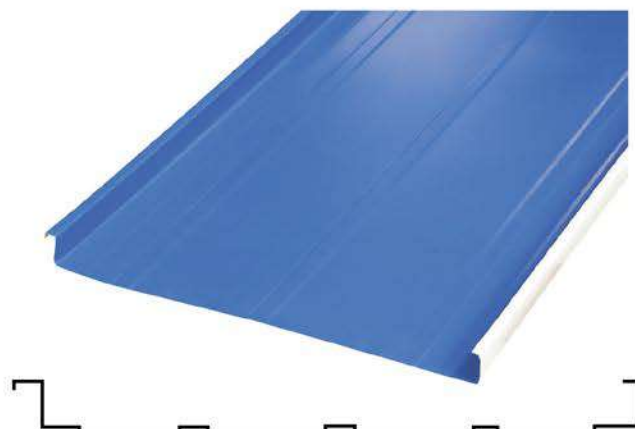
## STANDING SEAM

Sistema de panel tipo standing seam para cubierta y fachada sin traslapo frabricado en sitio, a través de un proceso de rolado en frio de laminas de acero aluzing, es formado en maquina roladora de acuerdo a las especificaciones grafado y sellado.

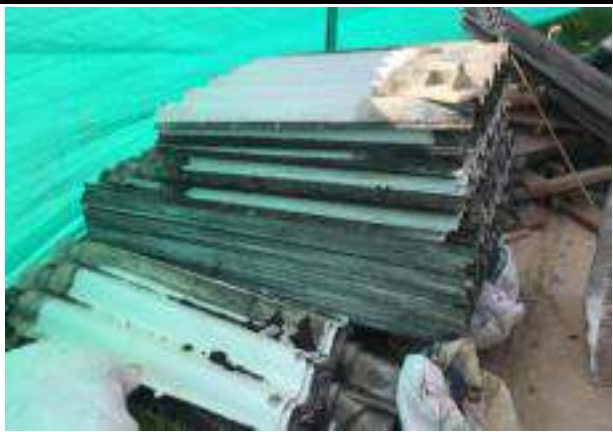
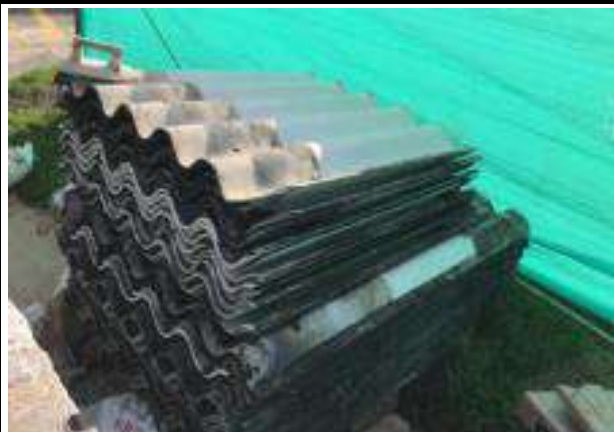
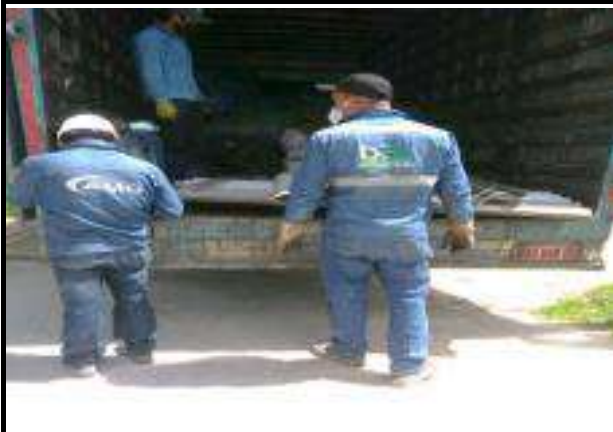
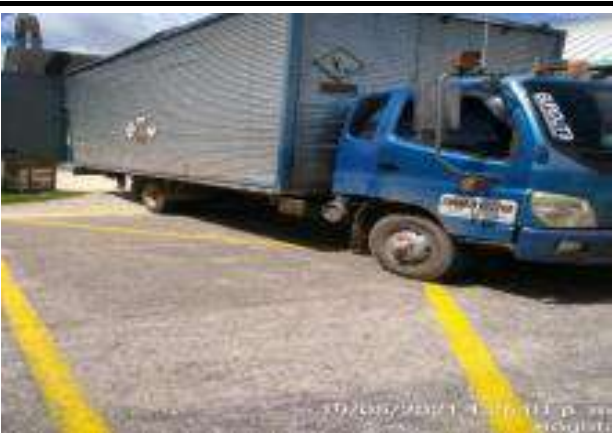
| Foto 1. Acopio de tejas Liceo Femenino | Foto 2. Acopio de tejas Liceo Femenino | Foto 3. Retiro de tejas Liceo Femenino |

| Foto 4. Retiro de tejas Liceo Femenino | Foto 5. Acopio temporal RCD Colegio Alexander Fleming | Foto 6. Punto ecologico |
