| | <b>INFORME TECNICO DE VISITA A PROYECTOS</b><br><br><b>COPIA CONTROLADA</b> | Código: | F_IA_004 |

| <b>ASUNTO:</b> | Informe de visita seguimiento y recorrido con la comunidad de la vereda Chicalá. |

El día miércoles 14 de julio de 2021 se llevo a cabo en el municipio de Piedras en el polideportivo de la vereda Chicalá, la presentación del proyecto “Saneamiento básico del Rio Opiá con la reposición del emisario final de la PTAR Chicalá del municipio de Piedras”, el objetivo de la comisión fue presentar las obras ejecutadas y solventar las inquietudes que la comunidad presentaba del proyecto. Para el desarrollo de la visita se contó con el apoyo de la jefe de la oficina de control interno a la gestión de CORTOLIMA.

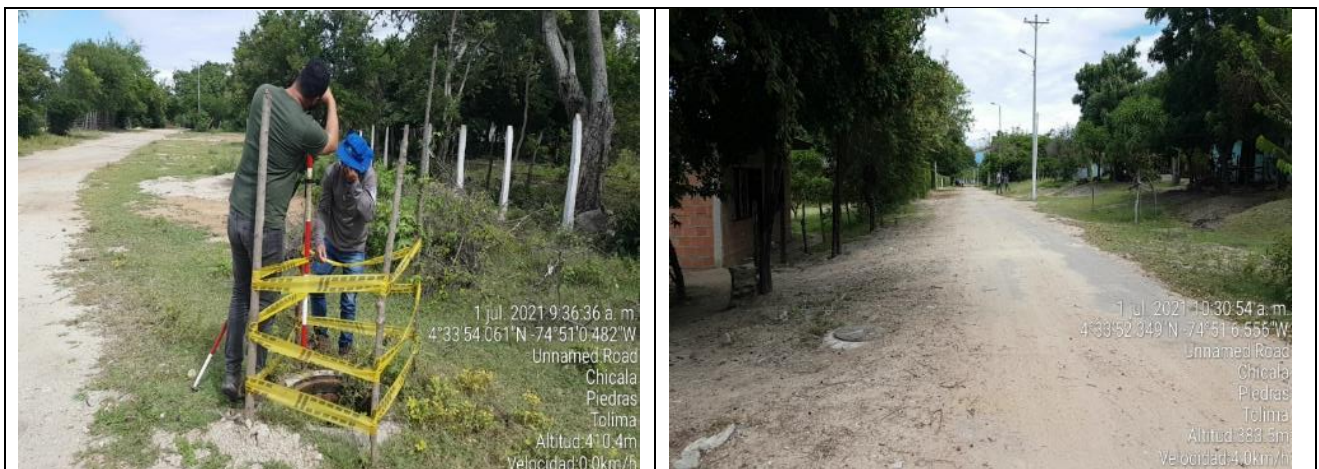
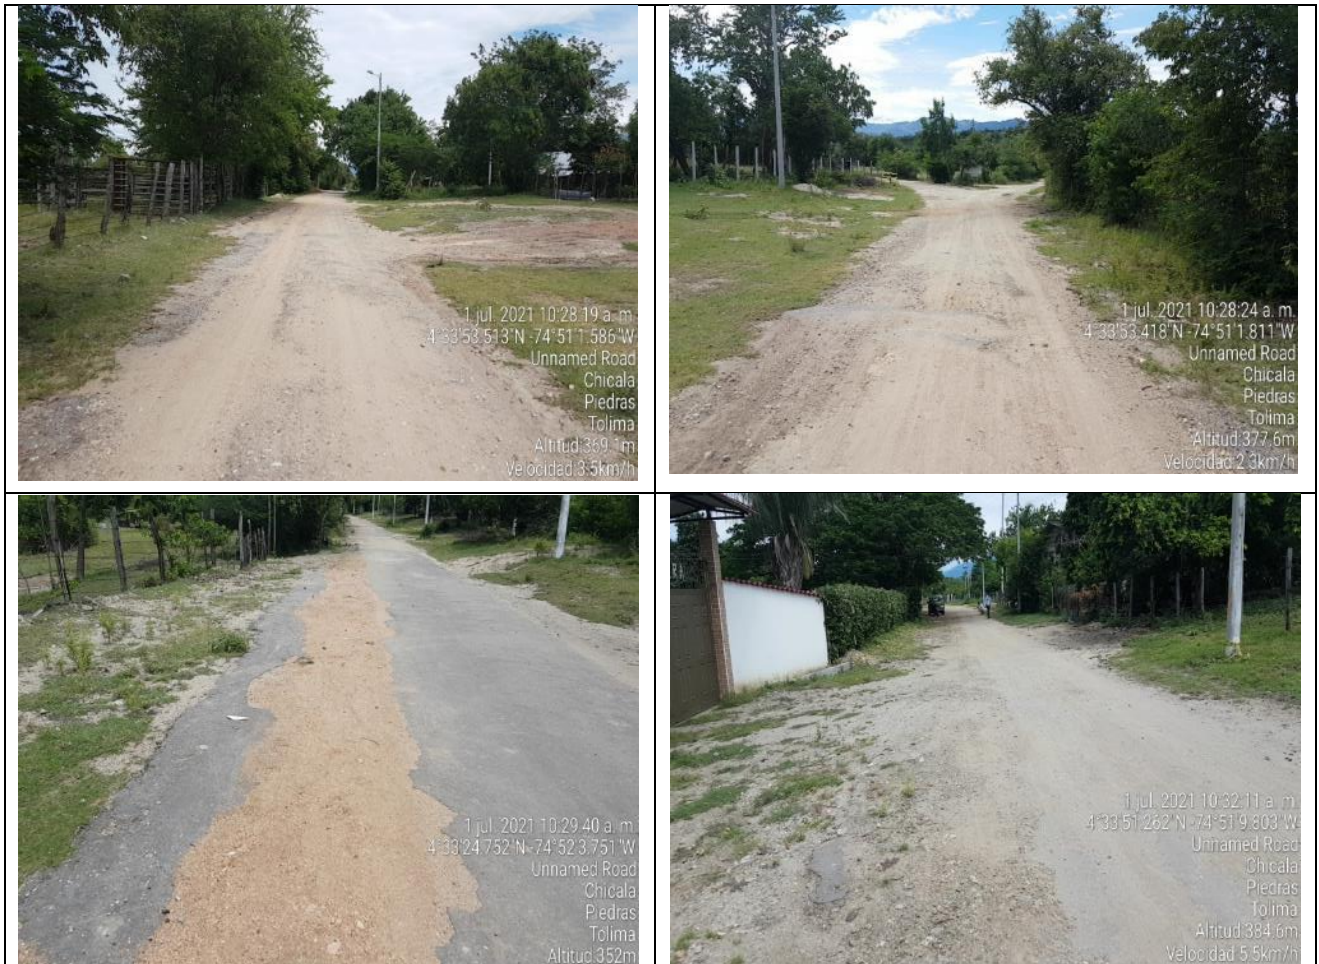
#### Foto 1 a 6.

En las fotografías 1 a 6 se puede apreciar el levantamiento topográfico adelantado sobre el alineamiento del colector construido, se verifican longitudes y anchos finales tanto con cinta métrica como con equipo topográfico de precisión.

Por otro lado, se observa que el terreno que se instaló sobre la zanja fue compactado de manera adecuada, ya que sobre el terreno no se aprecian asentamientos considerables, por el contrario, el material se observa estable y pese al tráfico de vehículos no ha presentado mayores alteraciones.

Según manifiesta la ingeniera Kelly Viviana Ordoñez supervisora del convenio por parte de la alcaldía de Piedras, la alcaldía tiene proyectado la recuperación de la carpeta asfáltica de todo el tramo intervenido, aunque es necesario precisar que al inicio de las actividades que componían el proyecto, la vía se encontraba en regular estado.

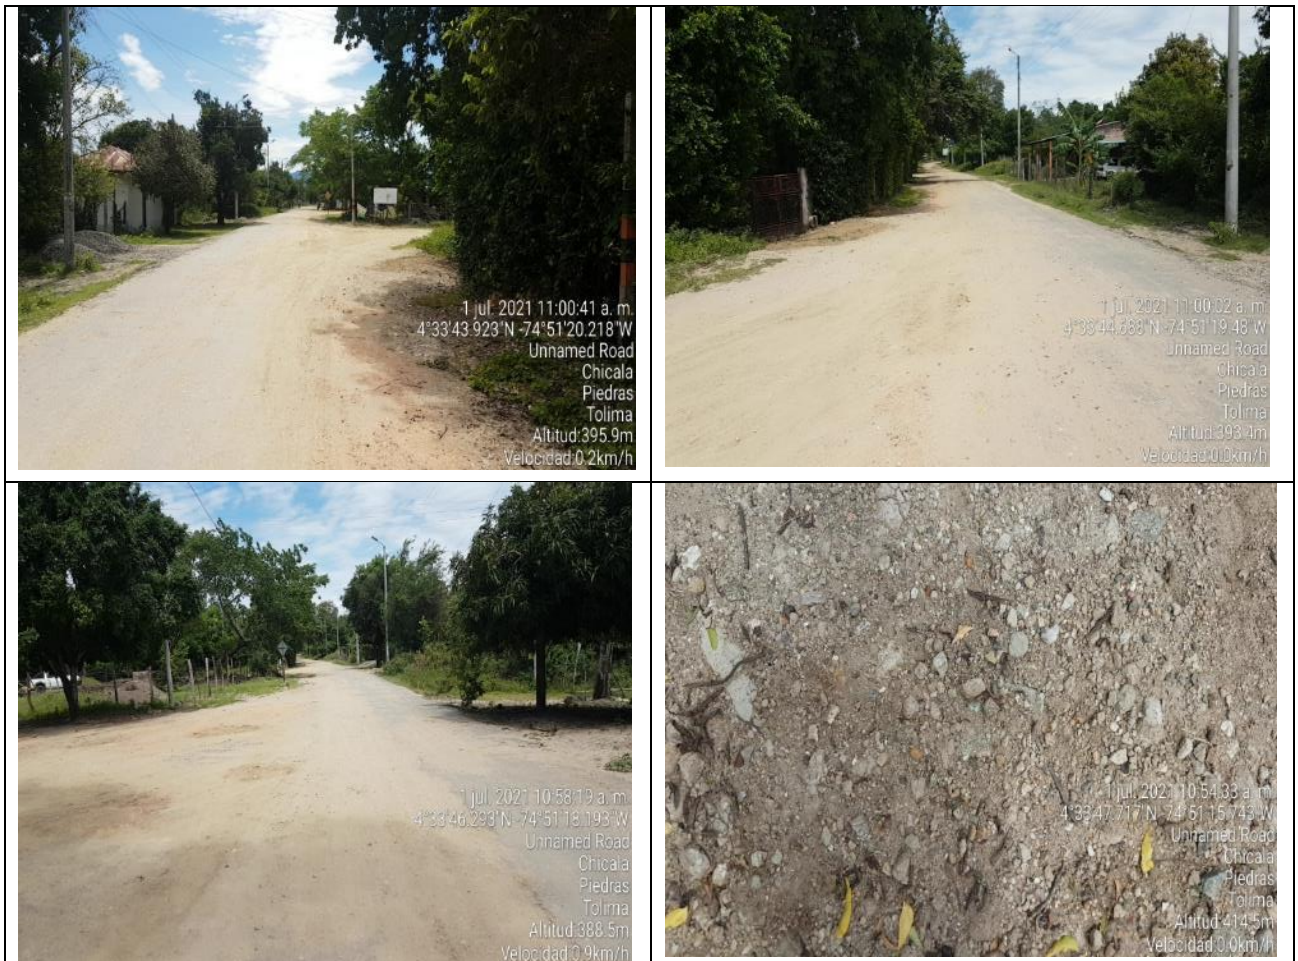
#### Fotos 7 a 10.

Como se muestra en las fotografías, es estado de la capa de rodadura que se dejó sobre las áreas intervenidas se encuentra en óptimas condiciones, no se aprecian a la fecha huecos o fallos sobre este sector, el material fue compactado con saltarín en capas no mayores a 30 cm.

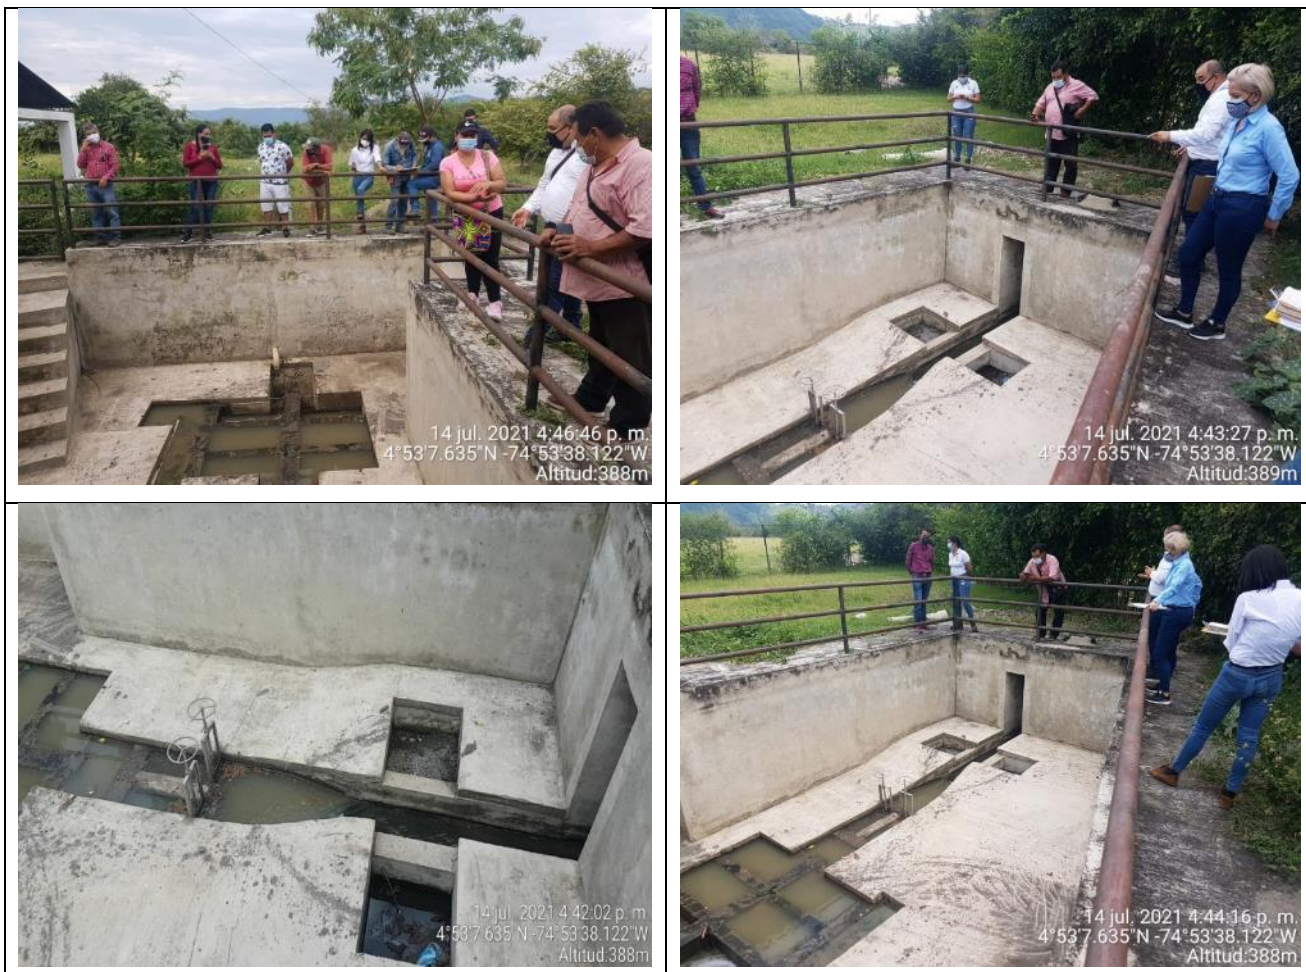
El recorrido se realizó desde el punto donde se iniciaron las obras de cambio de la tubería hasta el punto de descarga en la PTAR Chicalá, allí se mostró la conexión del colector con las unidades de pretratamiento de la planta, se evidencia que aporta caudal y que ya no se presentan taponamientos en la línea del colector, ni en los pozos y tampoco en la PTAR.

*Fotos 18 a 21- Chequeo de conexión de colector con PTAR Chicalá.*

De las fotos 18 a 21 se aprecia que la comunidad visitó las instalaciones de la PTAR Chicalá y verificaron que el colector intervenido estuviera conectado a la planta de tratamiento, del mismo modo se brindó charla técnica donde se manifestaron los beneficios en cuanto al funcionamiento de la PTAR con la adecuación del emisario final, porque ya no se presentan reboses de aguas residuales y se disminuyen la proliferación de vectores, mejorando las condiciones de salubridad de todo el sector, con las obras realizadas se logró erradicar dicha problemática.

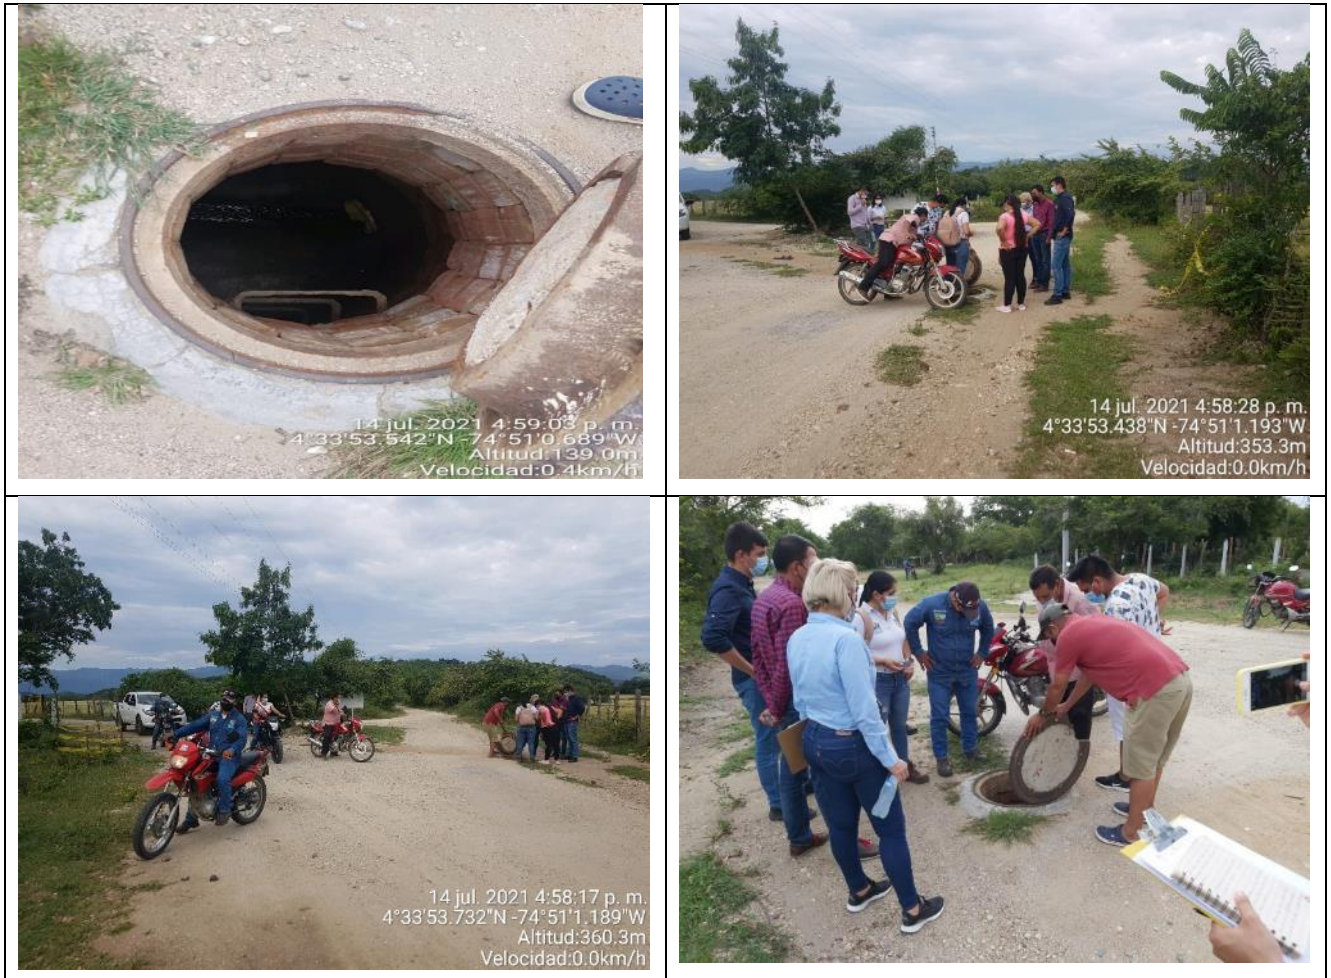
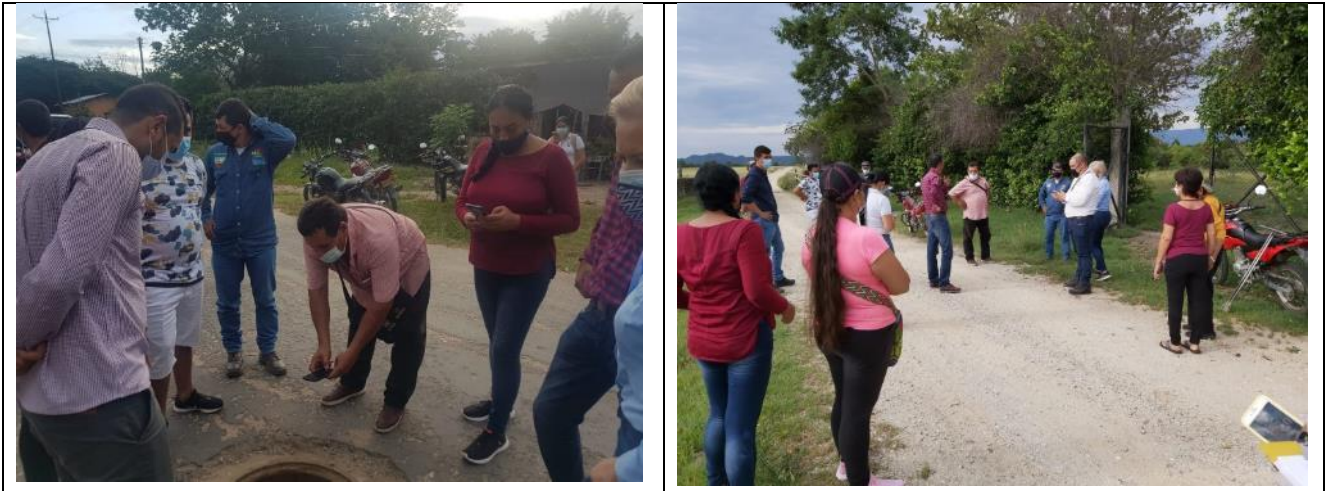
Para continuar con el recorrido con la comunidad de la vereda Chicalá, se levantaron tapas de inspección de los pozos para verificar el cumplimiento de uno de los ítems que era la adecuación de la cañuela y revestimiento en mortero 1:4 impermeabilizado hasta 1 metro de altura, a continuación, se muestra el registro fotográfico de las actividades realizadas durante el recorrido por la red principal.

*Fotos 12 a 17- Verificación de pozos de inspección.*
