## INFORME AVALÚO COMERCIAL

**CHEVROLET LUV**

**PLACA: OAI 944**

**UBICACIÓN: BODEGA ALQUERIA CARRERA 68 A # 39 F - 50 SUR  
BOGOTÁ - CUNDINAMARCA**

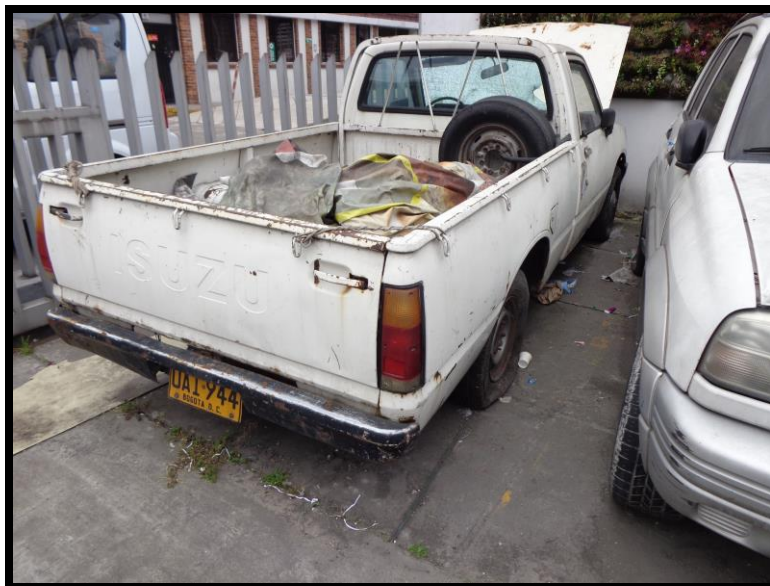
#### 5. VISTA GENERAL TRASERA

| ITEM | DESCRIPCIÓN | Estado |
|---|---|---|
| <b>Bomper Trasero</b> | Requiere reparación (latonería y pintura). | Regular |

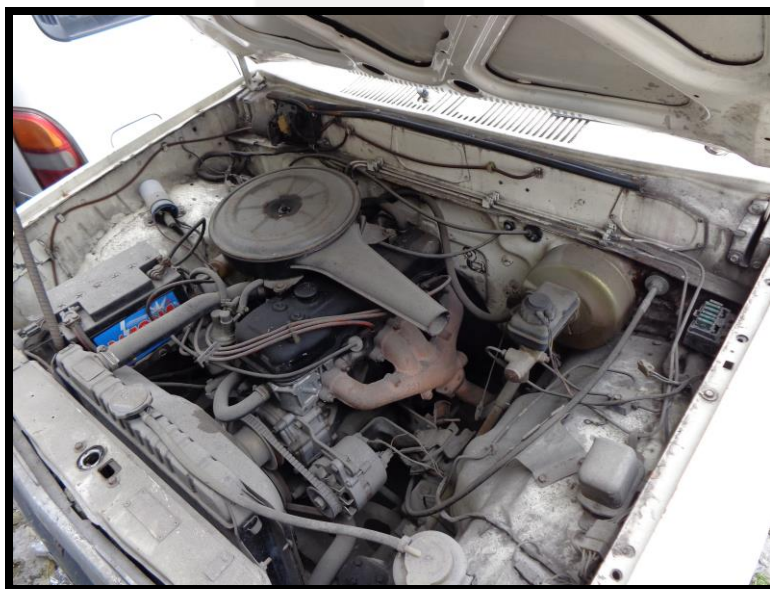
**6. VISTA GENERAL MOTOR**

| ITEM | DESCRIPCIÓN | Estado |
|---|---|---|
| <b>Motor</b> | Requiere reparación se presume en mal estado ya que el vehículo lleva inmovilizado desde el año 2010 aproximadamente. | Malo |

- 5.2 Reparación de motor, se calculó esta reparación dado a que el vehículo a ser valorado lleva un largo periodo sin encender por lo cual genera daño total.

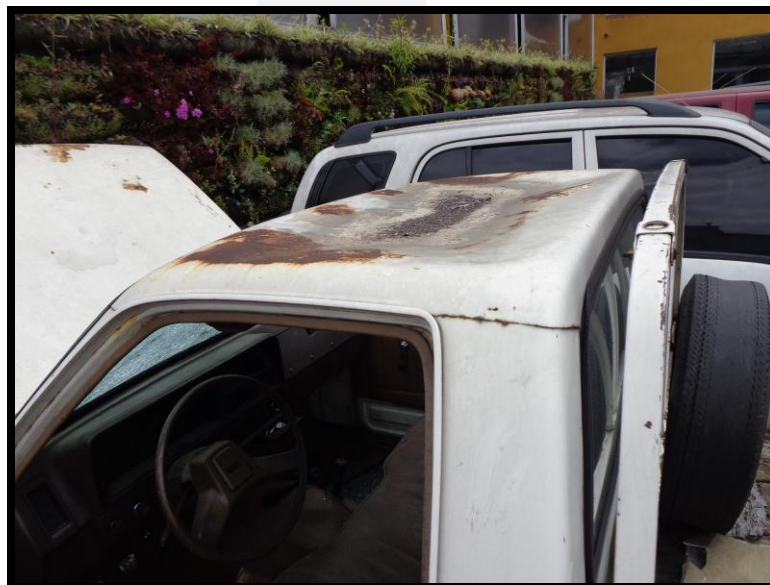
**8. VISTA GENERAL TECHO**

| ITEM | DESCRIPCIÓN | Estado |
|---|---|---|
| <b>Cabina</b> | Requiere reparación (latonería y pintura), se evidencia corrosión, presenta abolladuras techo y capó. | Malo |

- 5.3 Latonería y pintura, se calcula este costo dado a que el vehículo se encuentra inmovilizado y expuesto a la intemperie por largo periodo, por lo cual presenta deterioro parcial en pintura y presenta laminas corroídas por el óxido, así como el techo presenta abolladura.

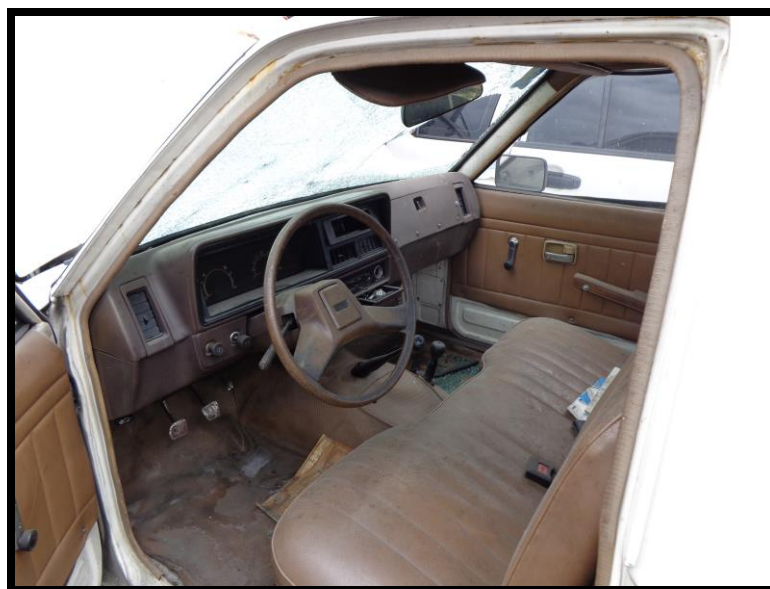
**9. VISTA GENERAL INTERNA CABINA**

| ITEM | DESCRIPCIÓN | Estado |
|---|---|---|
| <b>Tapicería</b> | Requiere mantenimiento, al encontrarse a la intemperie dado a que el parabrisas esta fragmentado. | Regular |

| ITEM | DESCRIPCIÓN | Estado<br>Bueno-Regular Malo |
|---|---|---|
| <b>Cojinería</b> | Requiere mantenimiento, al encontrarse a la intemperie dado a que el parabrisas esta fragmentado. | Regular |

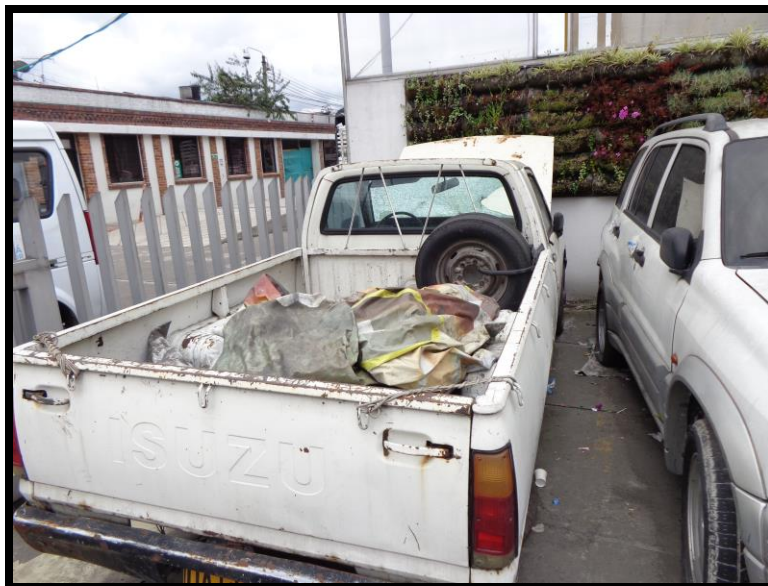
**11. VISTA GENERAL PLATON**

| ITEM | DESCRIPCIÓN | Estado |
|---|---|---|
| <b>Carrocería</b> | Requiere reparación (latonería y pintura), se evidencia corrosión. | Regular |

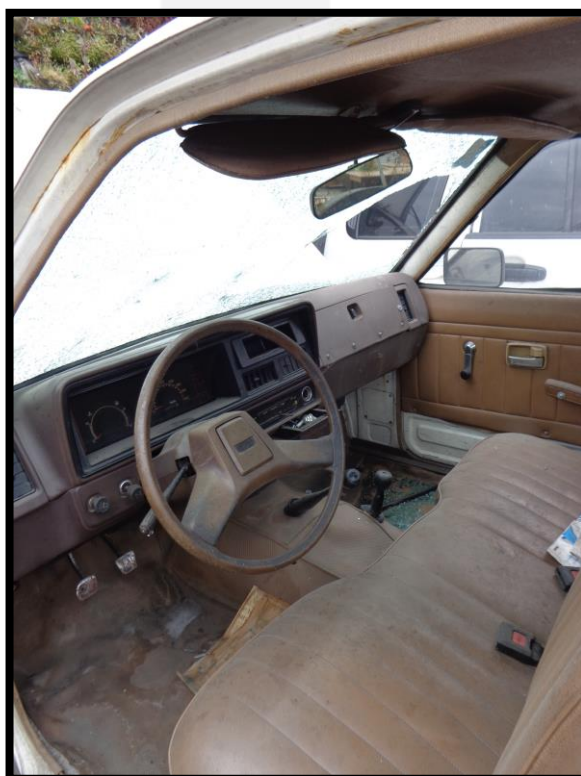
## 12. VISTA GENERAL CABINA

| ITEM | DESCRIPCIÓN | Estado |
|---|---|---|
| <b>Parabrisas</b> | Requiere cambio, se encuentra fracturado. | Malo |
