| | <b>INFORME TECNICO DE VISITA DE SEGUIMIENTO A PREDIOS DE PROPIEDAD O COPROPIEDAD DE CORTOLIMA</b><br><br><b>COPIA CONTROLADA</b> | Código: | F_AP_004 |

## I. IDENTIFICACIÓN.

| MUNICIPIO: | Rovira |
| NOMBRE DEL PREDIO: | <b>LA CRISTALINA</b> |

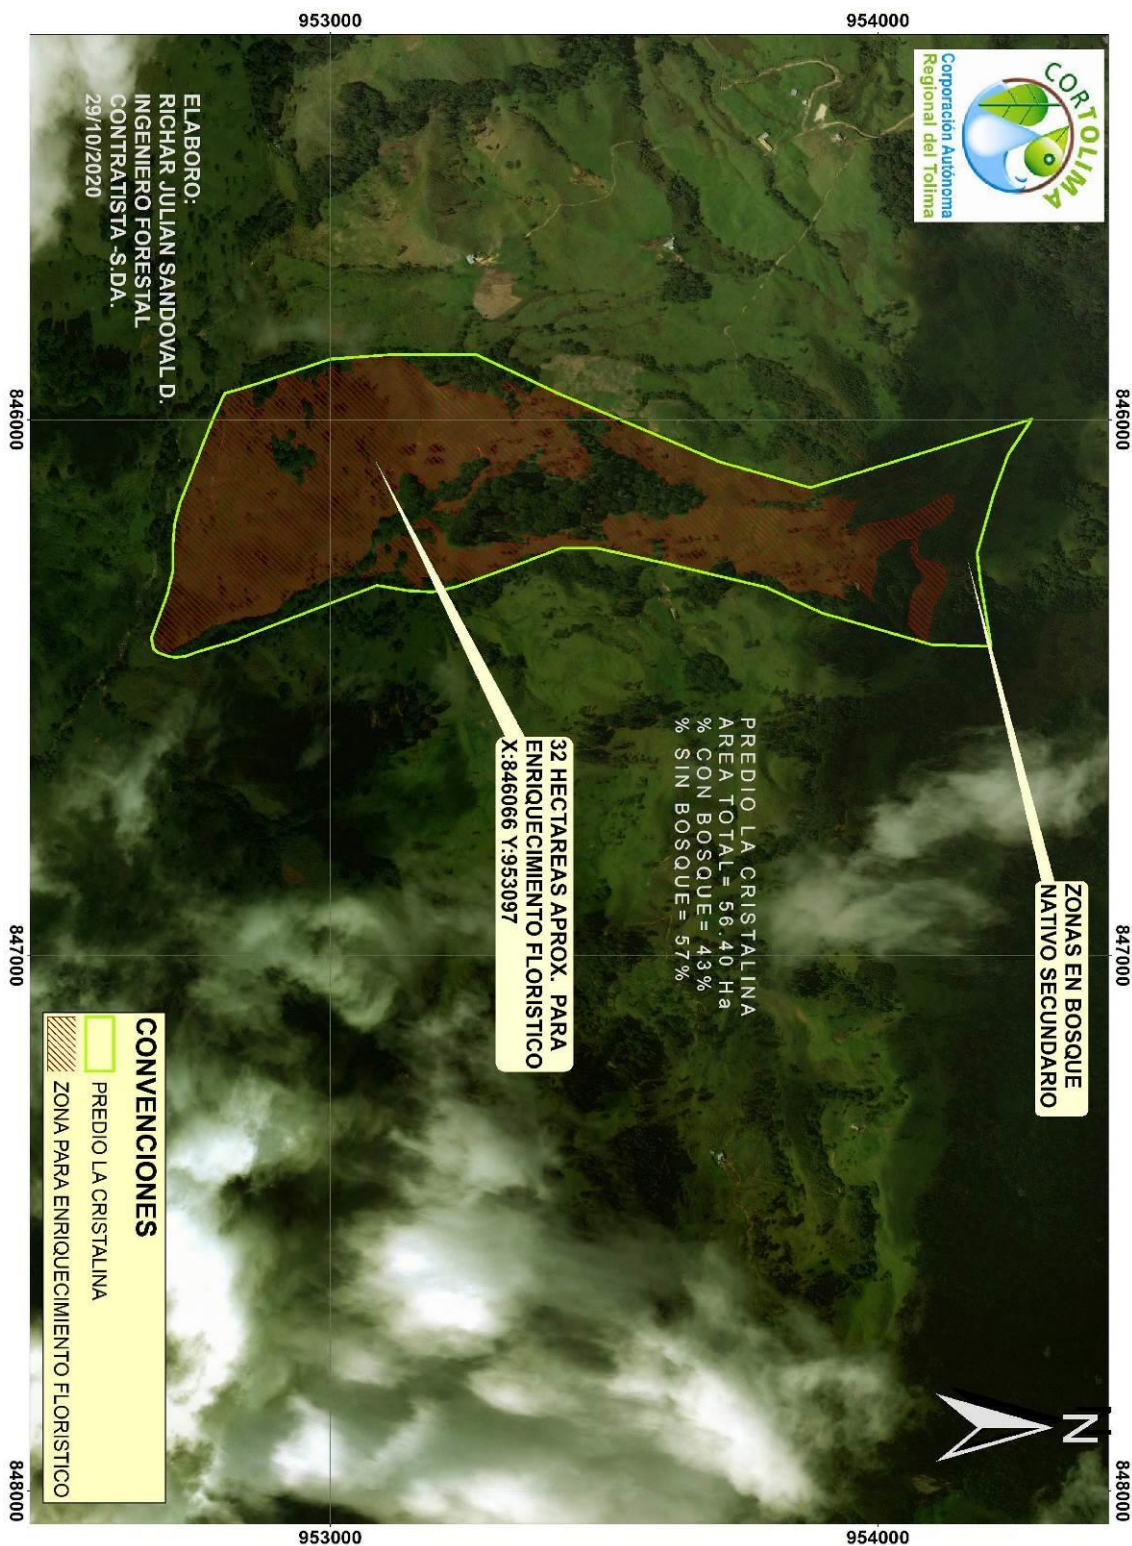
**Tramos de aislamientos, sitio recomendado para valla.**

**Zona para enriquecimiento florístico.**

- El predio presenta aproximadamente 32 hectáreas para enriquecimiento florístico. Para este se sugiere una densidad de siembra por hectárea de 625 plántulas (trazado aproximado de 4 x 4) se sugiere esta densidad para mayor eliminación del pasto. Para la selección de especies a sembrar se recomienda tener en cuenta factores como el tipo de suelo, clima, luminosidad, resistencia a la sequía o frío, posibilidades de riego inmediato y mantenimiento. Adicional a esto la finalidad del enriquecimiento florístico, siendo en este caso especies destinadas para la conservación y recuperación de los ecosistemas. De igual forma las plántulas deberán cumplir con los siguientes requisitos:

6. Se necesita el aislamiento de **2.830** metros lineales aproximadamente distribuidos de la siguiente manera Tramo I= 2.481 mtrs coordenada de inicio: X:846424 Y:954203 coordenada final: X:846407 Y:952672 (ver mapa), Tramo II=350 mtrs de encallejonamiento coordenada de inicio: X:846109 Y:953621 coordenada final: X:845997 Y:953523 (ver mapa), **se recomienda posteria ecológica de plástico cada 2.5 metros y cada 30 metros un poste de madera con pie de amigo con 4 hilos de alambre calibre 12.5.**

7. Se recomienda una valla de identificación en las siguientes coordenadas **X: 846057 Y: 953623** en posible en madera para que resista las condiciones climáticas de dimensiones (2x2 metros) y bases cilíndricas y cuya leyenda se enmarque su nombre, uso, localización, propiedad, área, zona de vida, altura sobre el nivel del mar, hidrología y prohibiciones: tala, caza y pastoreo de animales.

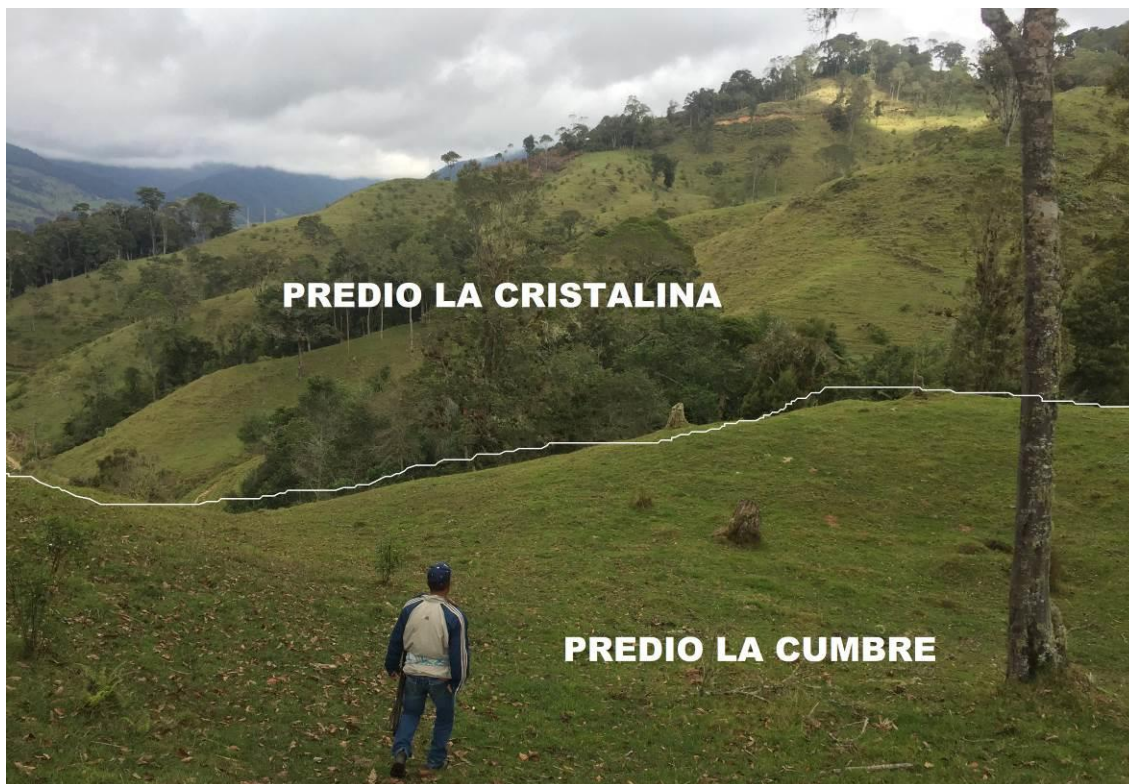
**Panorámica cobertura actual del predio la cristalina foto tomada desde el predio la cumbre.**

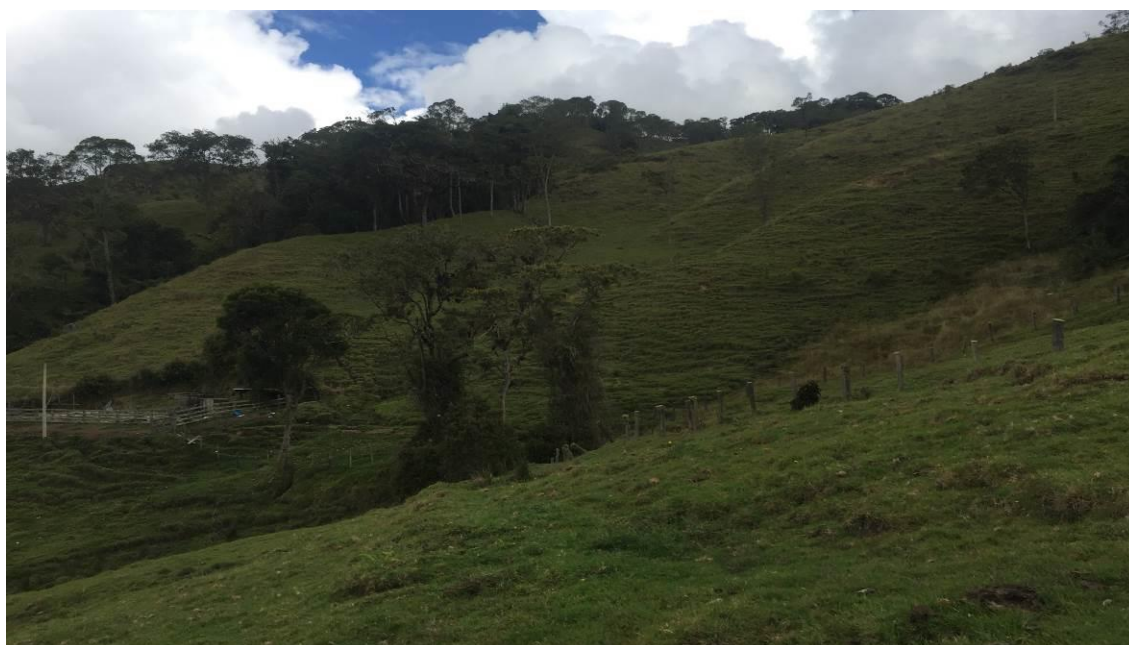
**Panorámica de la zona para enriquecimiento florístico.**

- Teniendo en cuenta las condiciones ecológicas y de sitio, se recomienda para las actividades de enriquecimiento florístico, la implementación de especies nativas como siete cueros (*Tibouchina lepidota*), pino romeron (*Retrophyllum rospiglosii*), roble (*quercus humboldtii*), cedro negro (*Juglans neotropica*), niguitos (*Miconia lehmannii*), amarrabollos (*Meriania nobilis*), Magnolio de monte (*Magnolia espinalii*), cucharo (*Chrysochlamys colombiana*), Palma bombona (*Dictyocaryum lamarckianum*), chagualo (*Clusia multiflora Kunth*), Guamo (*Inga lallensis*), Guayacán de Manizales (*Lafoensia acuminata*), chachafruto (*Erythrina edulis*), arboloco (*smallanthus pyramidalis*) nacedero (*Trichanthera gigantea*) y aliso (*alnus acuminata*) **este último no debe superar una frecuencia de siembra del 25% en el enriquecimiento establecido.** Estas especies florísticas de acuerdo a sus características botánicas presentan un óptimo desarrollo en condiciones bioclimáticas similares. De igual forma para asegurar una supervivencia y crecimiento aceptable de plántulas es conveniente realizar la plantación durante la temporada de lluvias.

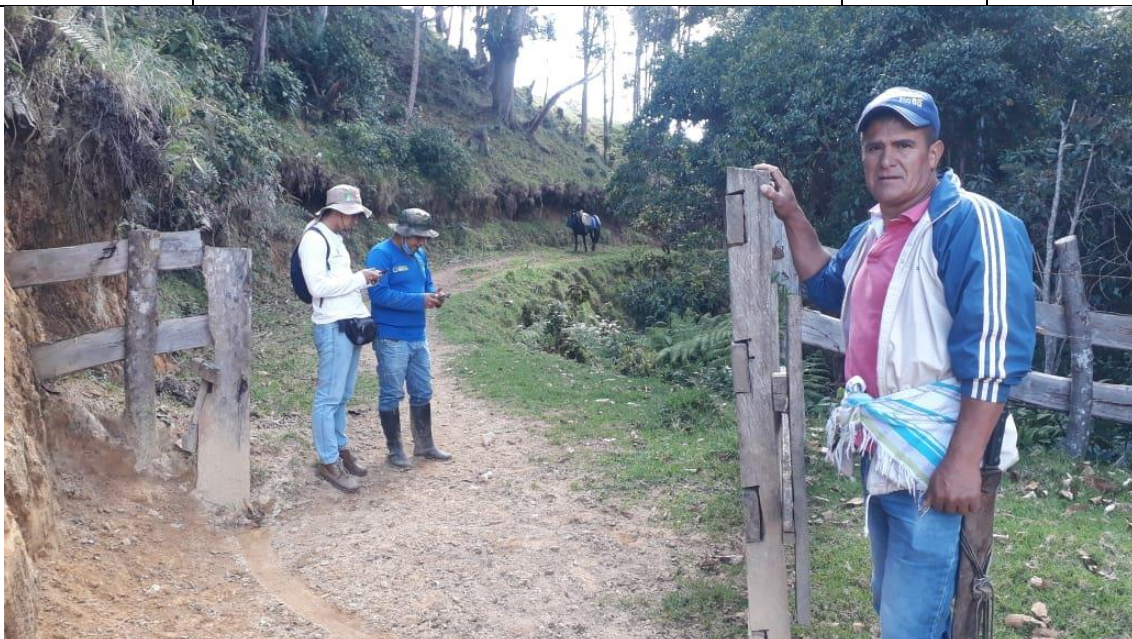
**Entrada para el predio la cristalina toma de puntos (georreferenciación) y sitio recomendado para la valla de identificación.**

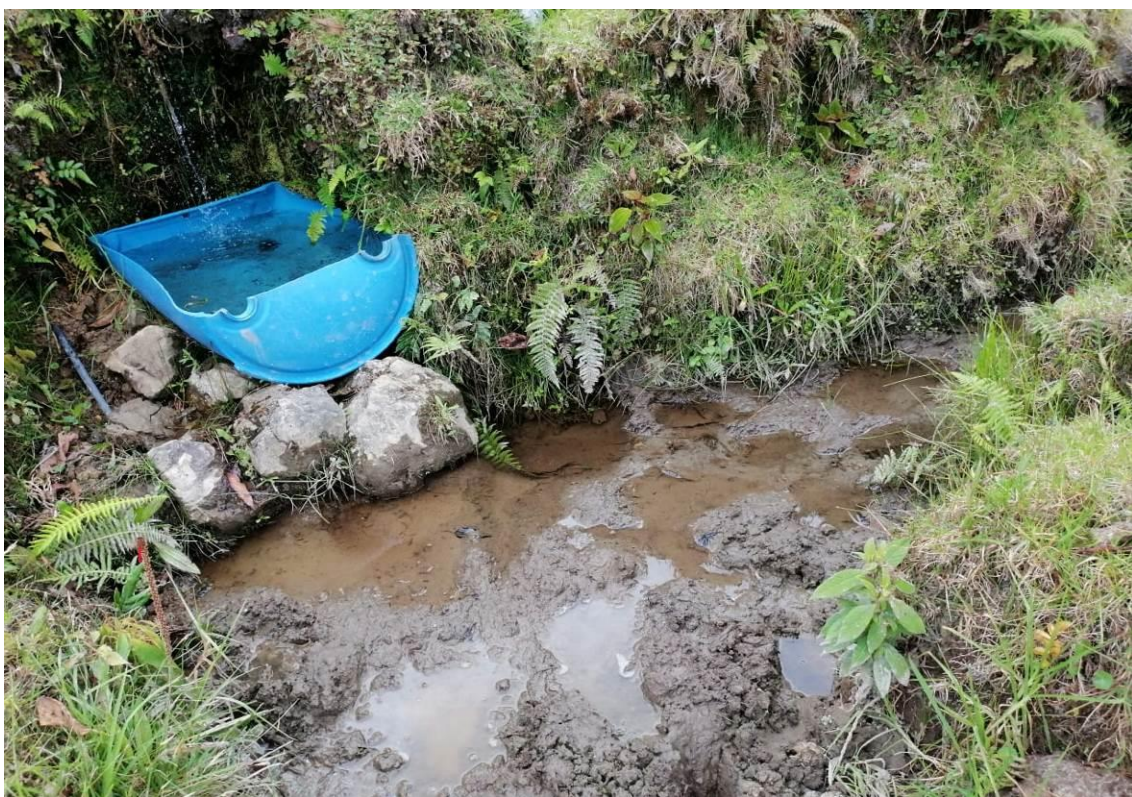
**Nacimiento encontrado en el recorrido del predio.**

4. El nacedero (*Trichanthera gigantea*) este se debe sembrar sobre los drenajes que se encuentren en el interior del predio y cerca de los nacimientos que tenga este predio.

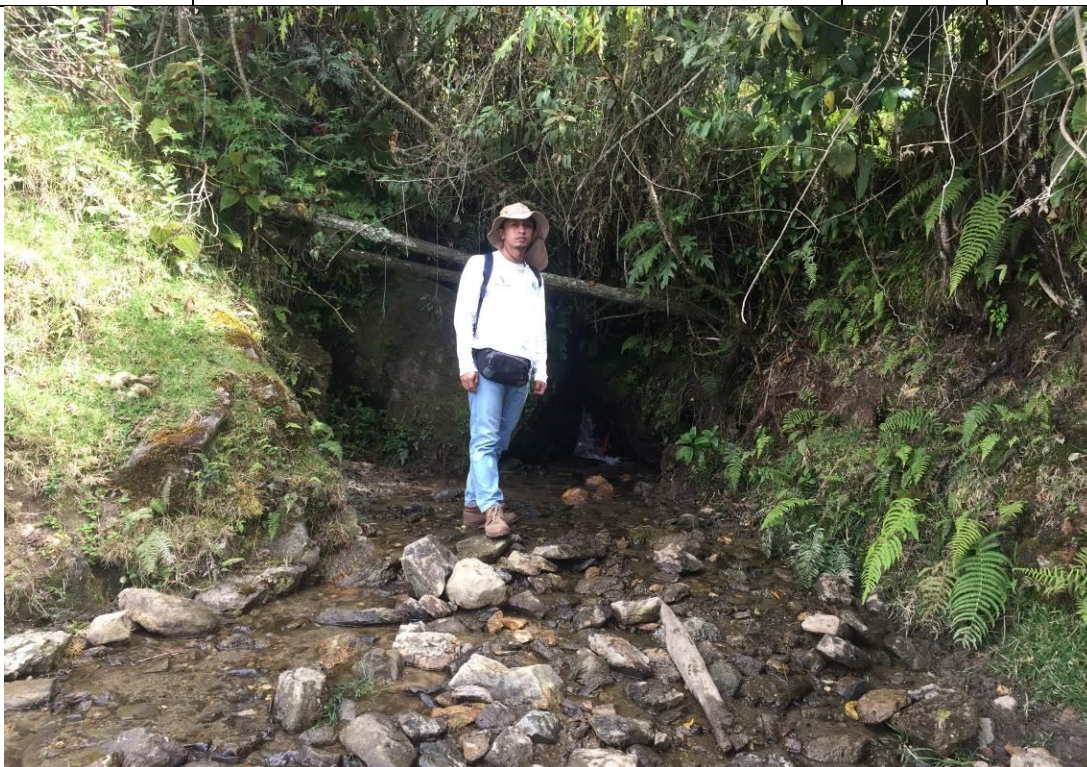
**Quebrada N.N lindero de los predios la cristalina y la cumbre.**

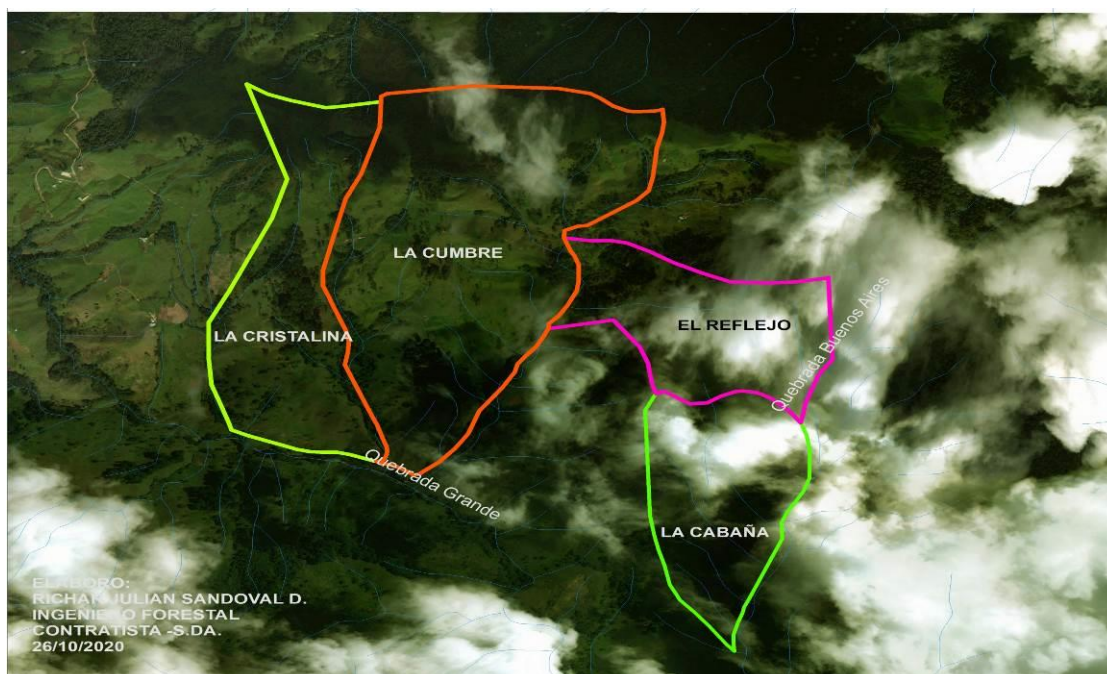
**Bloque forestal predios de cortolima, municipio Rovira vda quebrada grande.**

10. El predio la cristalina en dirección Este se encuentra con los predios la cumbre y el reflejo y en dirección Sureste con el predio la cabaña lo cual recuperando estos predios se generaría un bloque forestal de 275 hectáreas. (ver imagen en registro fotográfico).
