## INFORME AVALÚO COMERCIAL

**TIPO DE VEHICULO: CAMPERO  
CHEVROLET GRAND VITARA  
PLACA: OBE 582**

**UBICACIÓN: BODEGA ALQUERIA CARRERA 68 A # 39 F - 50 SUR  
BOGOTÁ - CUNDINAMARCA**

**BOGOTÁ D.C., SEPTIEMBRE 3 DEL AÑO 2018**

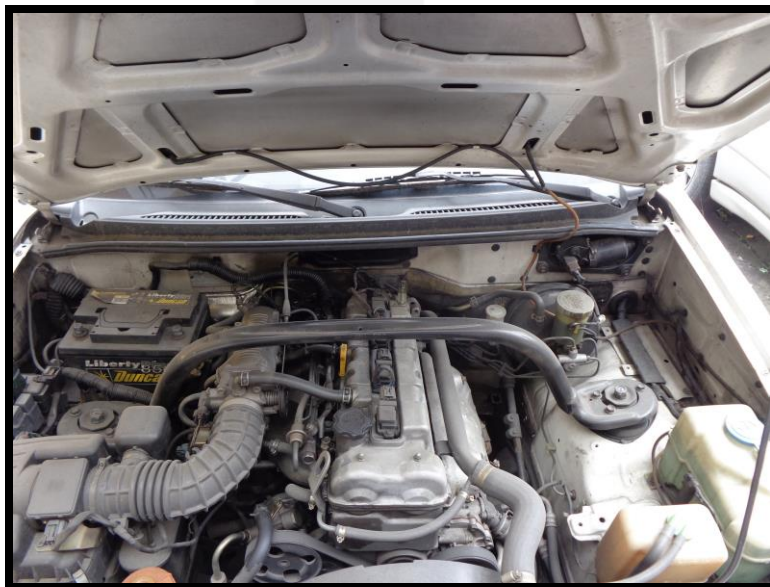
### 6. VISTA GENERAL MOTOR

| ITEM | DESCRIPCIÓN | Estado |
|---|---|---|
| <b>Motor</b> | Requiere cambio de culata, bomba de aceite, correa de repartición y radiador. | Regular |

| COSTO PUESTA EN FUNCIONAMIENTO | | |
|---|---|---|
| 2 | Reparación Motor intermedia (culata, empaquetadura, radiador, bomba | \$ 4.775.000 |

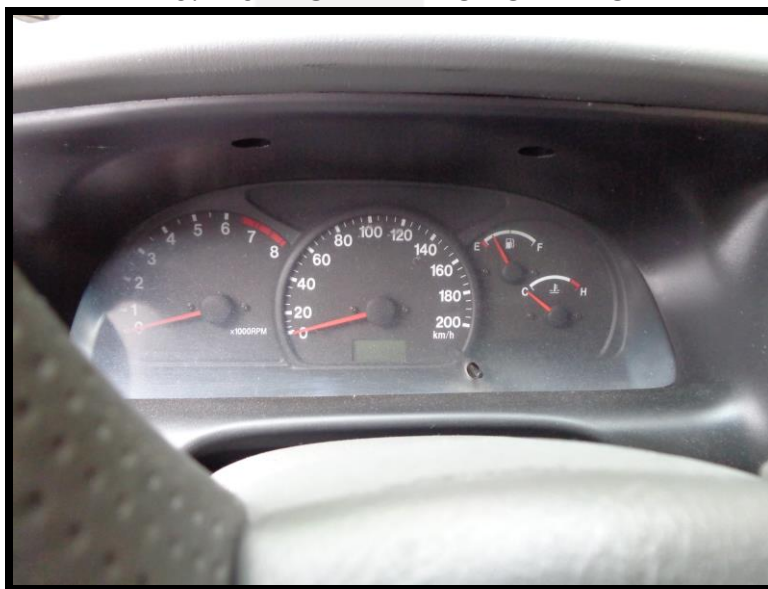
### 10. VISTA GENERAL ODÓMETRO

| ITEM | DESCRIPCIÓN |
|---|---|
| Kilometraje | No se pudo constatar |
