El día 6 de septiembre de 2021 la empresa Instrumentación y Servicios realizó la entrega de la balanza analítica marca RADWAG, según contrato adjudicado por la Entidad **CO1.PCCNTR.2601901**. Sin embargo, el personal técnico del laboratorio de servicios tecnológicos encontró los siguientes hallazgos durante la recepción y revisión de especificaciones técnicas del equipo:

Momento 1 de la entrega: 2021-09-08

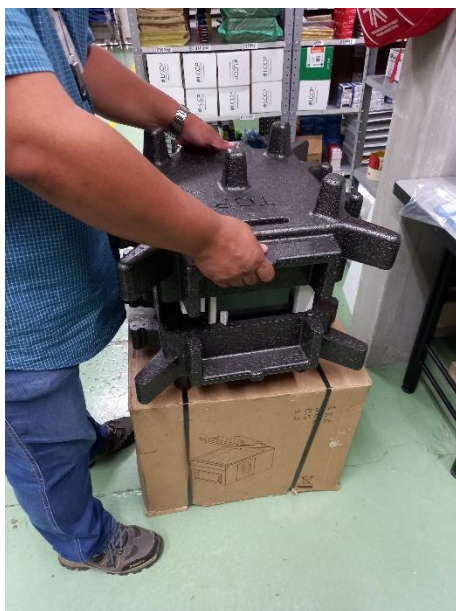
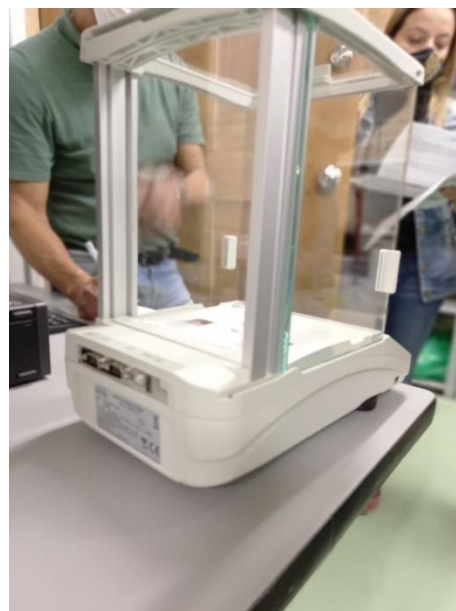
- El embalaje del equipo fue realizado en condiciones inadecuadas, se observa que el equipo viene sin amarres en un desplazamiento desde la ciudad de Bogotá hasta Rionegro. El personal del laboratorio indaga sobre la razón por la cual la cabina de vidrio no cuenta con protección, frente a lo cual el técnico por iniciativa propone la búsqueda de la información de fábrica de la balanza indicando que se podía hacer a través de un software especial pero no contaba con dicha herramienta en el momento, por lo tanto, no se pudo evidenciar la inquietud planteada.
- La cabina y la plataforma de acero vienen sin recubrimiento plástico para evitar rallones, adicionalmente no viene con sellos de seguridad para el transporte desde la ciudad de Bogotá.

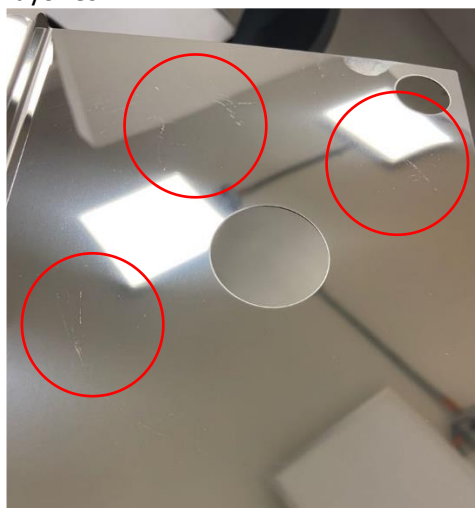
3. Durante el proceso de instalación por parte del señor Sergio Lucio, se observa que la cubierta del plato de pesaje presentaba rayones.

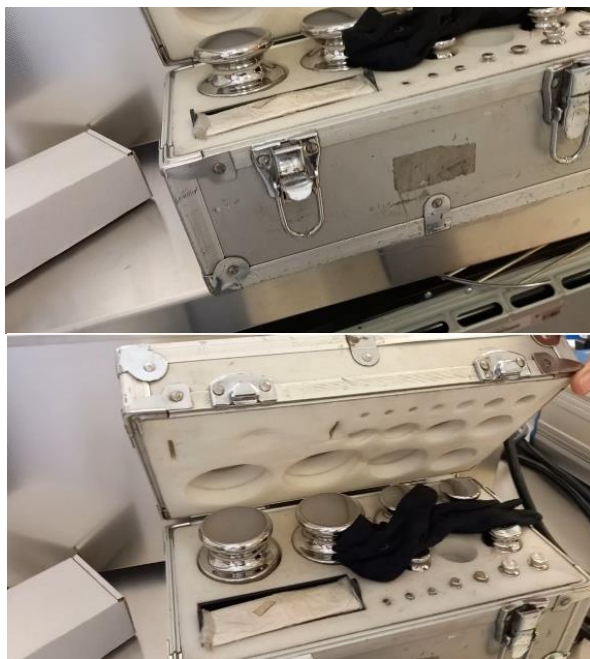
4. En el proceso de verificación de la balanza para comprobar el ítem de calibración externa que se encontraba en discusión se observó:
- Uso de masas clase F, Se esperaba que el proceso de llevar a cabo con masa tipo E2.
  - El señor Sergio Lucio aclaro que solo se pueden hacer ajustes internos y externos mas no calibraciones como lo dicta el manual del equipo, enviado por la señora Patricia Peña mediante correo electrónico.
