El día 6 de septiembre de 2021 la empresa Instrumentación y Servicios realizó la primera entrega del equipo empacadora a vacío, según contrato adjudicado por la Entidad **No CO1.PCCNTR.2601901**. Sin embargo, el personal técnico del laboratorio de servicios tecnológicos encontró los siguientes hallazgos durante la recepción y revisión de especificaciones técnicas del equipo:

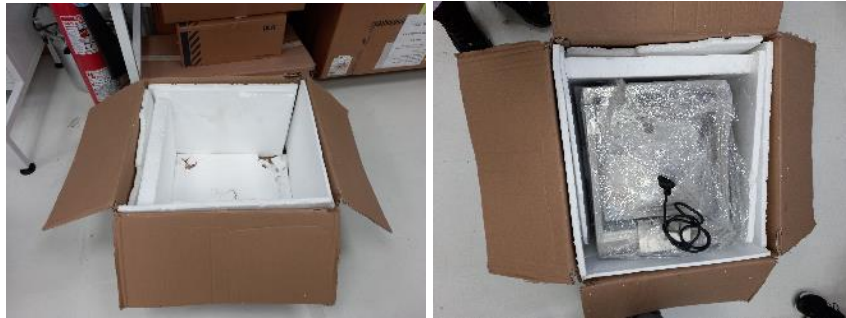
1. El embalaje del equipo fue realizado en condiciones inadecuadas y sin amare o icopor, que amortigüe el transporte del equipo, resaltando que es de importación (España).

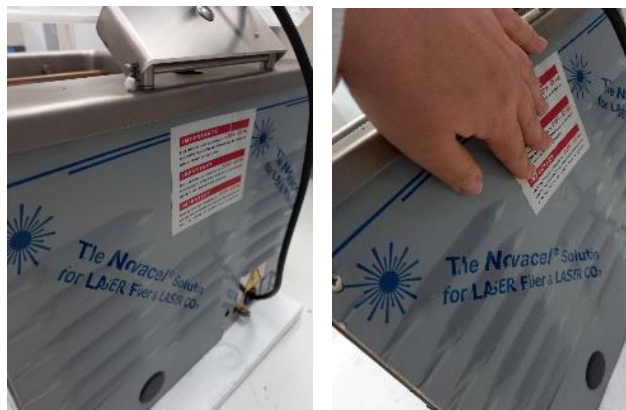
2. Se observó un abollonamiento en la tapa de la parte trasera del equipo.

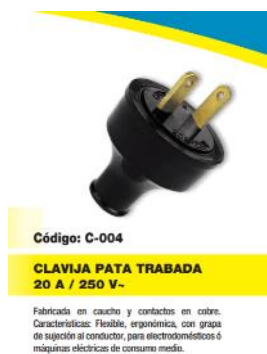
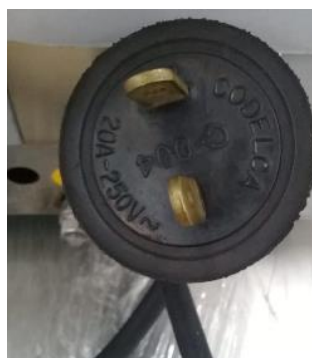
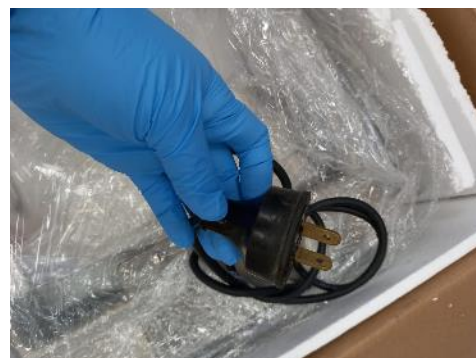
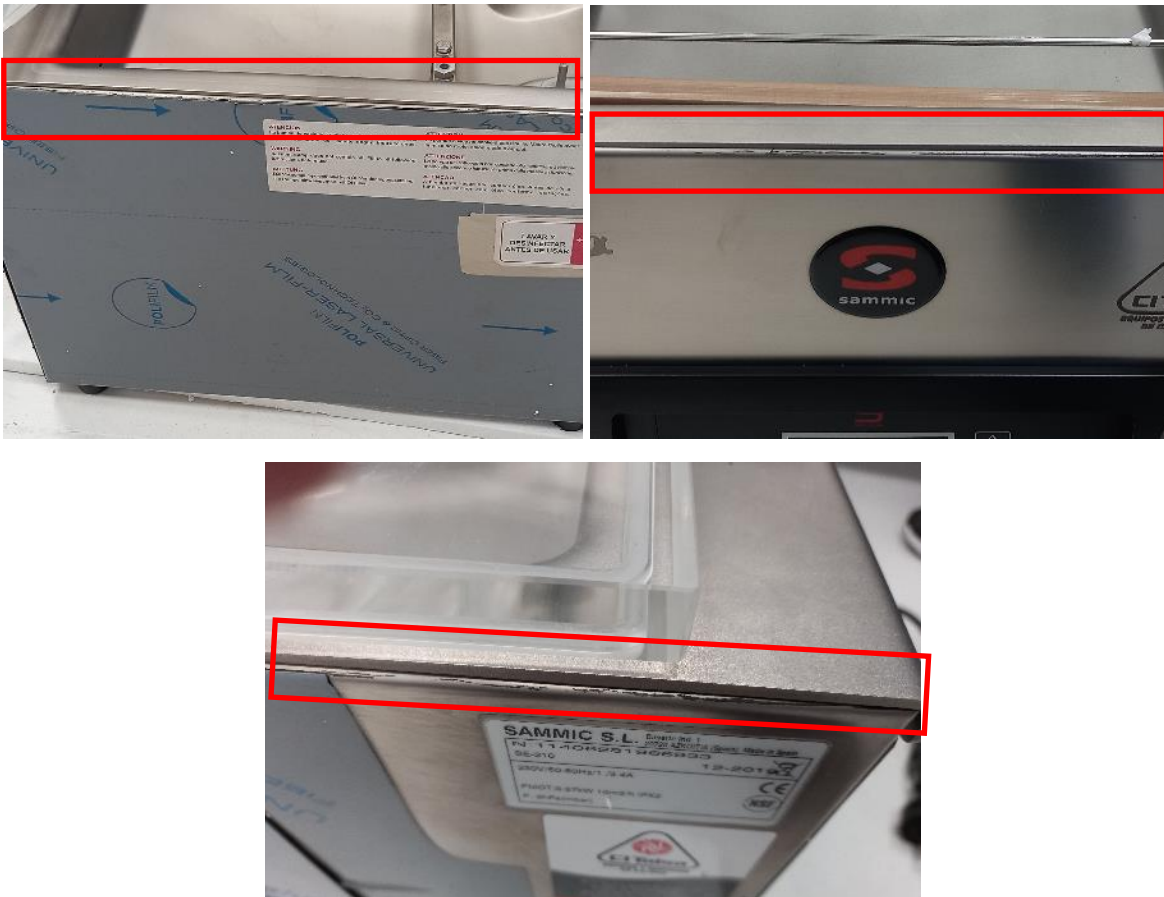
3. El cable eléctrico se encontraba en malas condiciones y la clavija no corresponde a la configuración de un equipo importado, ya que, es de la empresa CODELCA la cual es de procedencia nacional. Se adjunta registro fotográfico de la página 13 según catálogo de la empresa CODELCA tomado de la página web: <https://www.codelca.com/productos>

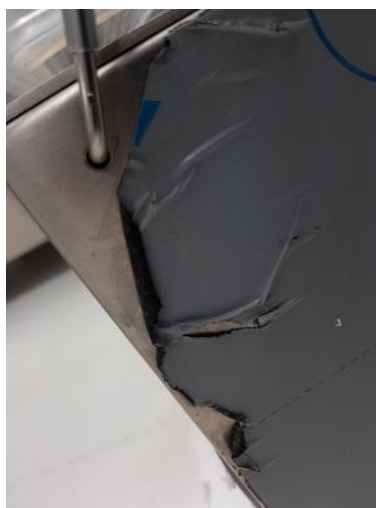
4. El papel adhesivo que sirve de protección del equipo está altamente deteriorado, con suciedad acumulada en sus bordes y rasgado en algunas partes del equipo.

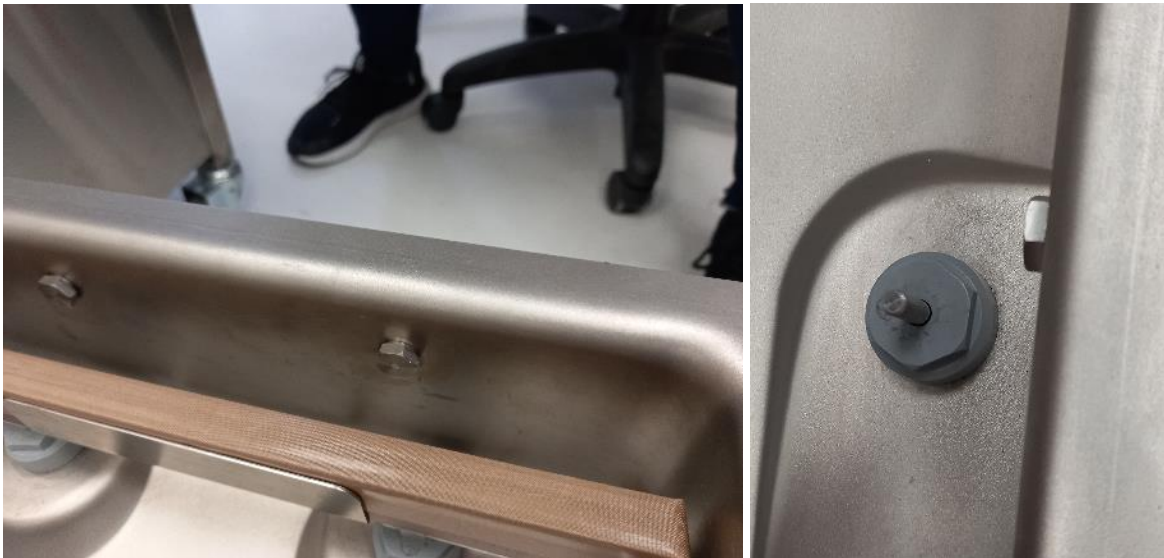
5. Partes del equipo sucias tanto interna como externamente.

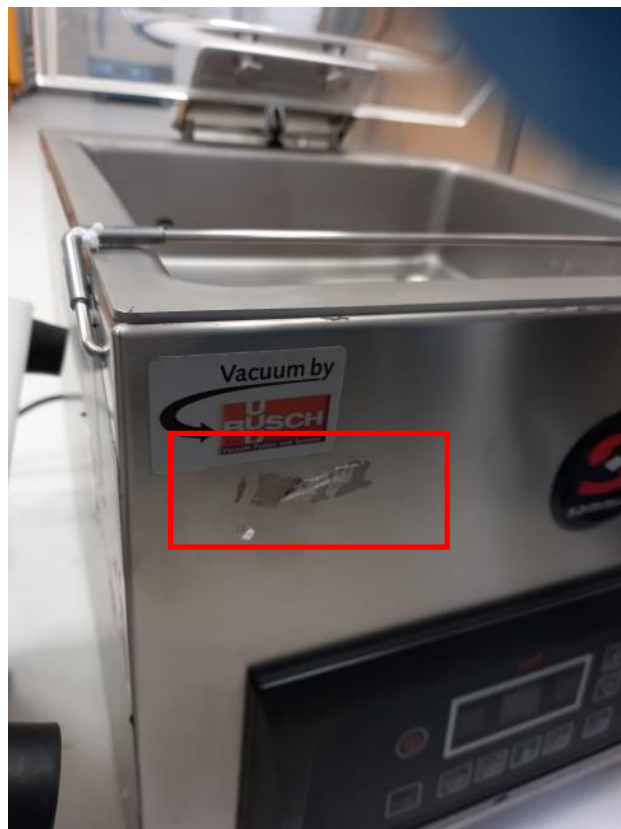
6. Peladuras y restos de stickers viejos

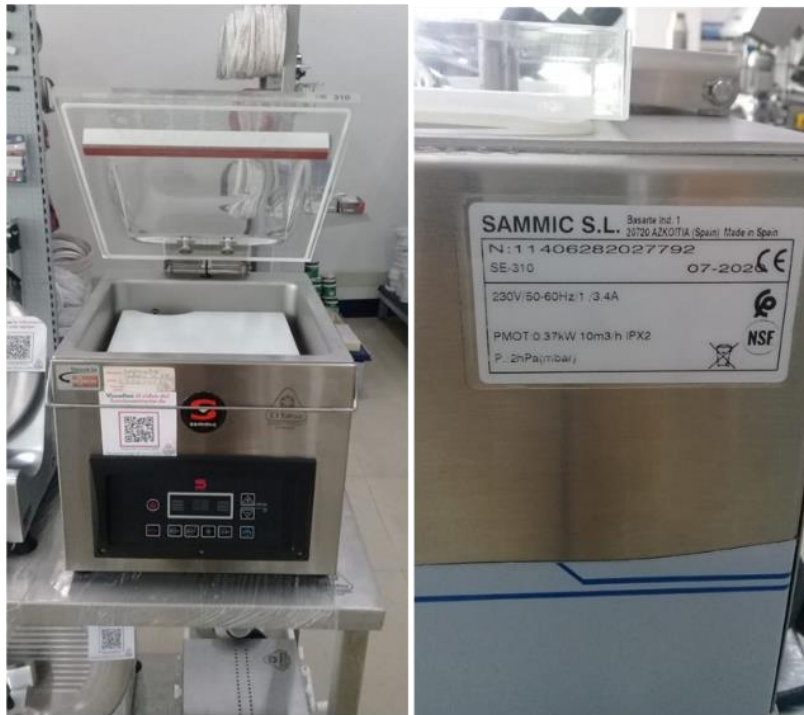
Registros enviados el 6 de septiembre por asesor de la empacadora ubicada en CI TALSA.

Durante la segunda entrega de la empacadora a vacío el día 17 de septiembre, el personal técnico del laboratorio de servicios tecnológicos encontró otros hallazgos importantes durante la recepción e inspección de especificaciones técnicas del equipo. Principalmente, se evidenció que el equipo entregado poseía el mismo número de serial (No11406282027792) de un equipo que operaba en la empresa CI Talsa, ya que, se contaba con registros fotográficos enviados días antes de esta segunda entrega. Lo que sugiere que el equipo ya estaba siendo usado como exhibición o para otros fines.

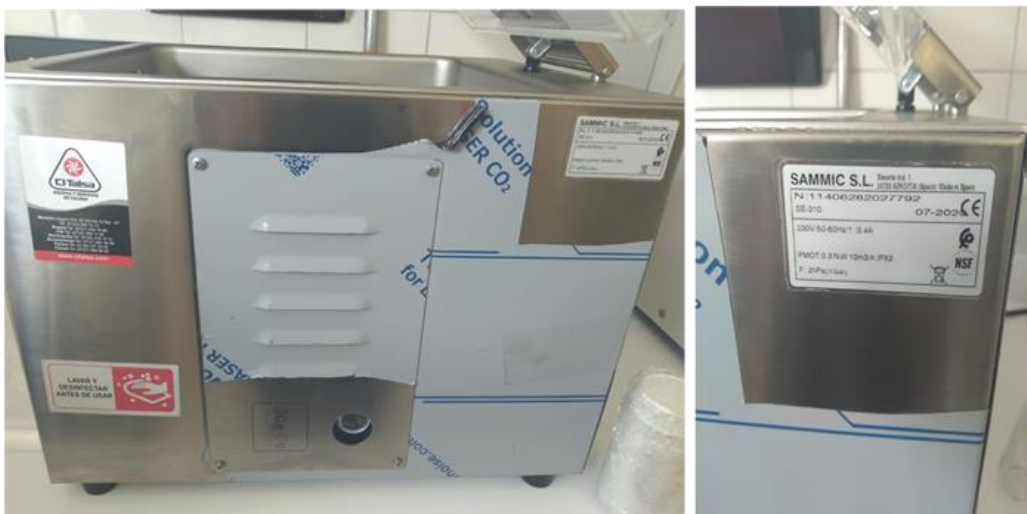
Registros tomados el 17 de septiembre de la empacadora recibida en el Laboratorio de Servicios Tecnológicos-CIAA SENA

1. El papel adhesivo que sirve de protección del equipo está altamente deteriorado, con suciedad acumulada en sus bordes y rasgado en algunas partes del equipo.
2. Las partes visibles del equipo están sucias y con marcas de haber tenido otros adhesivos.
3. El aceite de la bomba se observó sucio y opaco a través de la mirilla que tiene el equipo para chequear su nivel. Se desconoce porque contenía aceite sucio y antes de su uso *in situ*.
4. La conexión eléctrica del equipo (toma) es de fabricación nacional marca CODELCA.
5. Posee peladuras sobre todo en los bordes de la cámara donde se realiza el vacío.
6. También Se notó abollonadura en la tapa trasera del equipo.

Por lo anterior expuesto, la empacadora a vacío presentada por la empresa Instrumentación y Servicios, **no se recibe a satisfacción** por que el equipo presenta varias inconsistencias técnicas, que **no permiten asegurar la calidad esperada de un equipo importado, no cumple con los estándares de calidad requeridos y no permiten satisfacer las necesidades del laboratorio del SENA**. De igual manera, se hace énfasis que en todo momento, el apoyo a la supervisión realizado por el personal del laboratorio de Servicios Tecnológicos del CIAA-SENA a la ejecución del contrato, ha sido enmarcada en la buena fé, velando por el cumplimiento de recibir un equipo en excelentes condiciones y en protección de los derechos del SENA; esperando del contratista Instrumentación y Servicios una entrega eficiente, efectiva y cordial. Sin embargo, no ha sido así durante los dos intentos de entrega realizado por el contratista, según evidencias anteriormente expuestas en este informe.
