REFERENCIA: REALIZAR A MONTO AGOTABLE, A PRECIOS UNITARIOS FIJOS, SIN FORMULA DE REAJUSTE, EL MANTENIMIENTO PREVENTIVO, CORRECTIVO, MEJORAS REPARACIONES Y ADECUACIONES LOCATIVAS DE LAS SEDES DE LA SECRETARIA DISTRITAL DE MOVILIDAD Y DE OTRAS EDIFICACIONES A SU CARGO - 1601 DE 2019

ASUNTO: ENTREGA INFORME MENSUAL MES DE JULIO DE 2019 CONTRATO 1601 DE 2019

## **JULIO 2019**

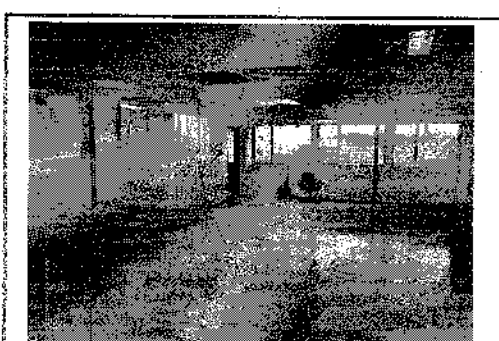
| Ubicación: | 5 PISO - PALOQUEMAO |

| Descripción: | Se encuentra, que el sistema en red voz y datos está programado mediante un router y se ubica sobre el cielo raso. |

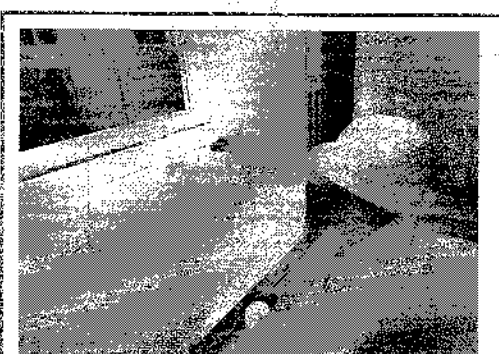
| Ubicación: | 5 PISO - PALOQUEMAO |

| Descripción: | Una vez identificados los problemas en la superficie de los muros, se inicia con la escarificación de los muros y posteriormente se inicia con los resanes de estuco sobre cada punto afectado. |

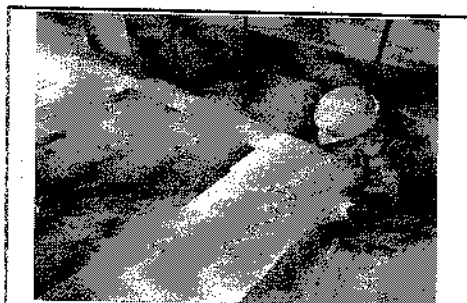
| Ubicación: | 4 PISO - PALOQUEMAO |

| Descripción: | Se realizan instalaciones en el piso 4 de la edificación de Paloquemao, en cada uno de los lugares designados por supervisión e interventoría. |

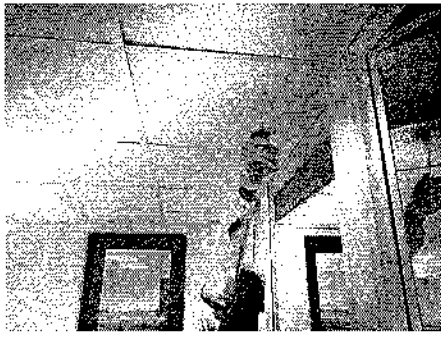
| ubicación: | 5 PISO -PALOQUEMAO |

| Descripción: | Se realiza inspección, del cielo raso y se evidencia que debe ser retocado. Por ende el cielo raso se retoca generalmente. |

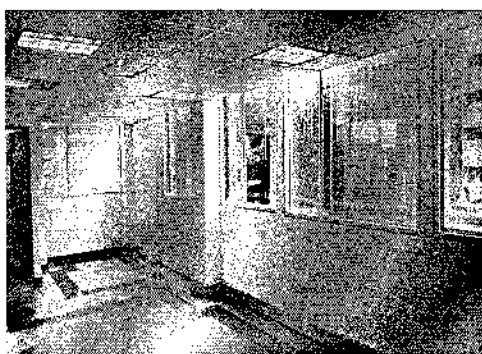
| ubicación: | 5 PISO -PALOQUEMAO |

| Descripción: | Se realiza inspección, del cielo raso y se evidencia que debe ser retocado. Por ende el cielo raso se retoca generalmente. |

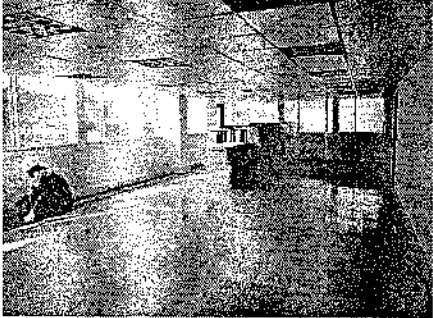
| ubicación: | 5 PISO -PALOQUEMAO |

| Descripción: | Se realiza inspección, del cielo raso y se evidencia que debe ser retocado. Por ende el cielo raso se retoca generalmente. |

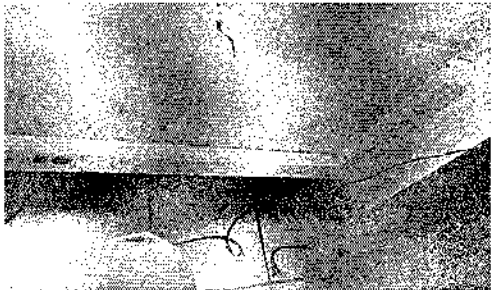
| Item | 62 |

| Descripción: | Verificar que todo el cableado en las oficinas este canalizado de la forma adecuada |

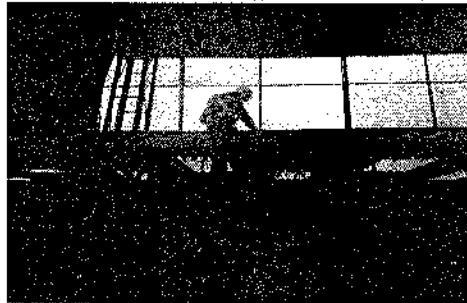
| Fecha | 69 |

| Descripción: | Realizar reposicion de dos vidrios que no estan en bodega 5 |

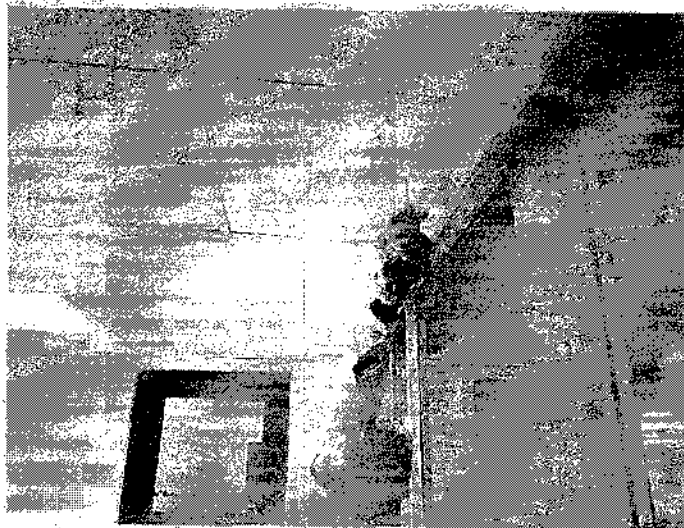
- **REPOSICIÓN DE PINTURA EN VINILO TIPO 1, ( 1 MANO) PARA CIELO RASO A ALTURA MAYOR A 4 METROS. INCLUYE LIJADA Y RESANE SI SE REQUIEREN ( FILOS Y DILATACIONES)**

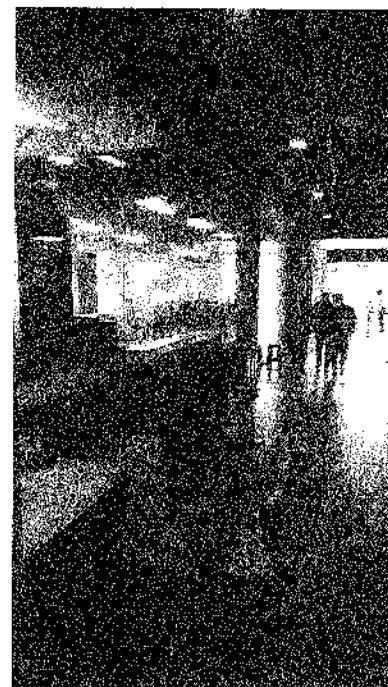
Fotografía 2: Señalización en obra

Se verifica que el contratista implemente la señalización preventiva e informativa necesaria todo el tiempo en áreas donde se trabaja en excavación, alturas, senderos peatonales, orificios, desniveles, y demás condiciones que representen riesgos y peligros para el personal que labora en obra. Transita para que sea una condición libre de peligros y riesgos de posibles fuentes de maquinaria y vehículos que ingresan a la obra.

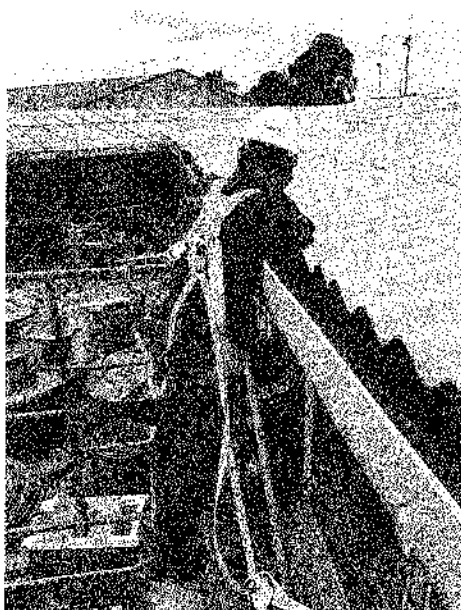
### ➤ INSPECCIÓN DE TRABAJO EN ALTURAS

Se realiza permiso de trabajo seguro en alturas seguridad, al personal que realiza actividades en alturas; se verifica y se inspecciona los controles en la implementación de medidas activas y pasivas para la prevención de accidentes, como:
