| <br><b>GOBERNACION DE ANTIOQUIA</b><br>REPUBLICA DE COLOMBIA | <b>INFORME DE SEGUIMIENTO A LA<br/>CONTRATACIÓN ESTATAL</b> | Código: FO-M7-P6-016 |

| <b>INFORME No.:</b> | 12 | <b>SUPERVISION</b> <input checked="" type="checkbox"/> | <b>DE SEGUIMIENTO</b> <input checked="" type="checkbox"/> | <b>MENSUAL</b> | <b>X</b> |
| <b>PERIODO DE SEGUIMIENTO</b> | | Desde: | 01/09/2021 | Hasta: | 30/09/2021 |

| <b>OBJETO:</b> "interventoría técnica, administrativa, financiera, ambiental y legal para el contrato: obras de ampliación y mejoramiento para la institución educativa rural buchado, municipio de vigia del fuerte, antioquia." | | | | | |

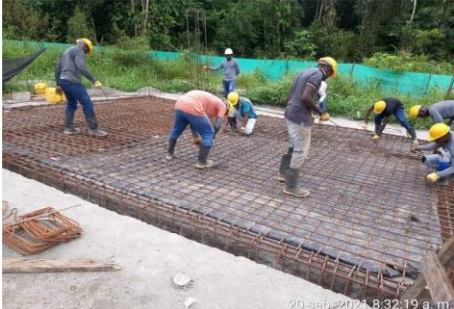
| Foto 01: Figuración y armado de acero para losa de cimentación de la estructura 4. | Foto 02: Vaciado de vigas y losa de cimentación estructura 4. |

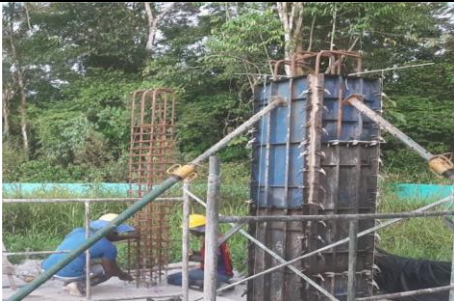
| Foto 03: Armado de acero y vaciado de columnas en la estructura 4. | Foto 04: Armado de acero para losa de cimentación en la estructura 3. |

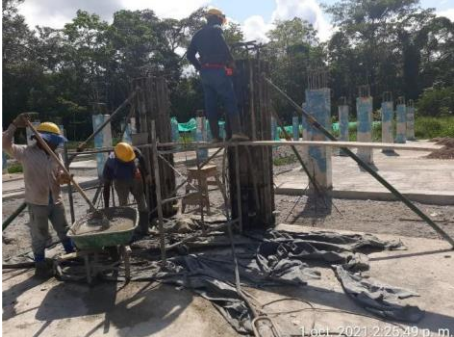
| Foto 05: Vaciado de columnas de la estructura 2. | Foto 06: Vaciado losa de cimentación de la estructura 3. |

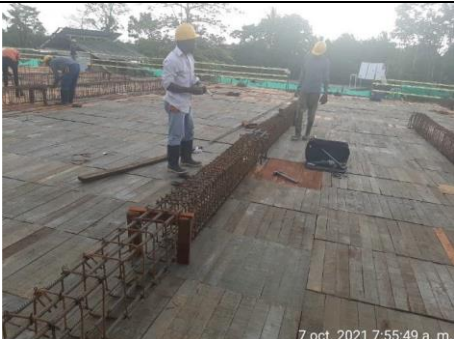
| Foto 07: Figuración y armado de acero para vigas principales para losa de entrepiso de la estructura 7. | Foto 08: Figuración y armado de acero para vigas principales, viguetas y riostras para losa de entrepiso de |

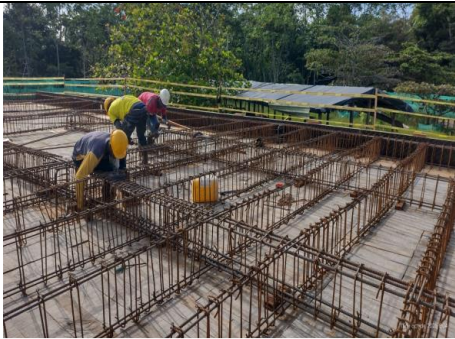
| la estructura 7. | |

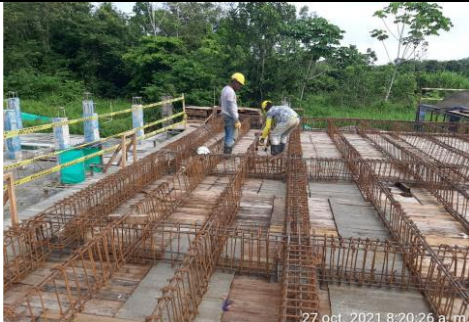
| Foto 09: Armado de acero para viguetas y riostras en losa de entrepiso de la estructura 7. | Foto 10: Excavación manual de terreno para cimentación de rampa de acceso. |

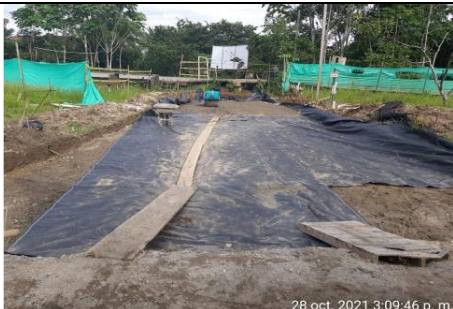
| Foto 11: Instalación de geotextil para cimentación de rampa de acceso. | Foto 12: Instalación de lleno estructural para cimentación de rampa de acceso. |

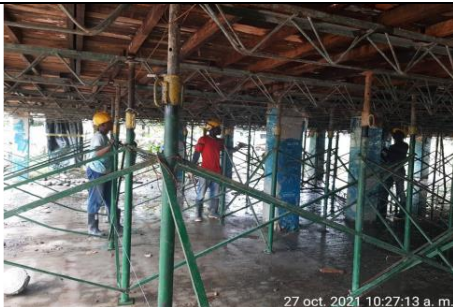
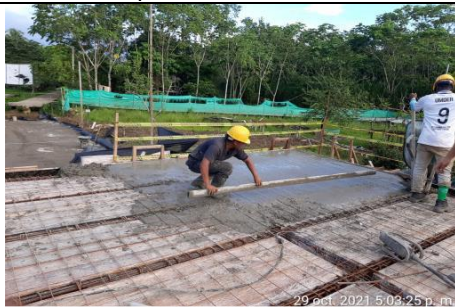
| Foto 13: Vaciado de losa de entrepiso en estructura 7. | Foto 14: Vaciado de losa de entrepiso en estructura 7. |

- En el transcurso del mes, se le ha recomendado al contratista iniciar la actividad de losa de entrepiso con el fin de incrementar los avances en las actividades del proyecto.
