ANEXO TÉCNICO PROCESO  
“MEJORAMIENTO DE LA ARQUITECTURA  
Y DE ENLUCIMIENTO DE LA  
INFRAESTRUCTURA EXISTENTE PARA EL  
PERFECTO FUNCIONAMIENTO DEL  
PROYECTO DE GESTIÓN AMBIENTAL,  
PISO 4, CALLE 6 # 24 - 80 - INCIVA,  
MUSEO DE CIENCIAS NATURALES  
FEDERICO CARLOS LEHMANN, DISTRITO  
ESPECIAL DE SANTIAGO DE CALI, VALLE  
DEL CAUCA”

## INFORME TÉCNICO

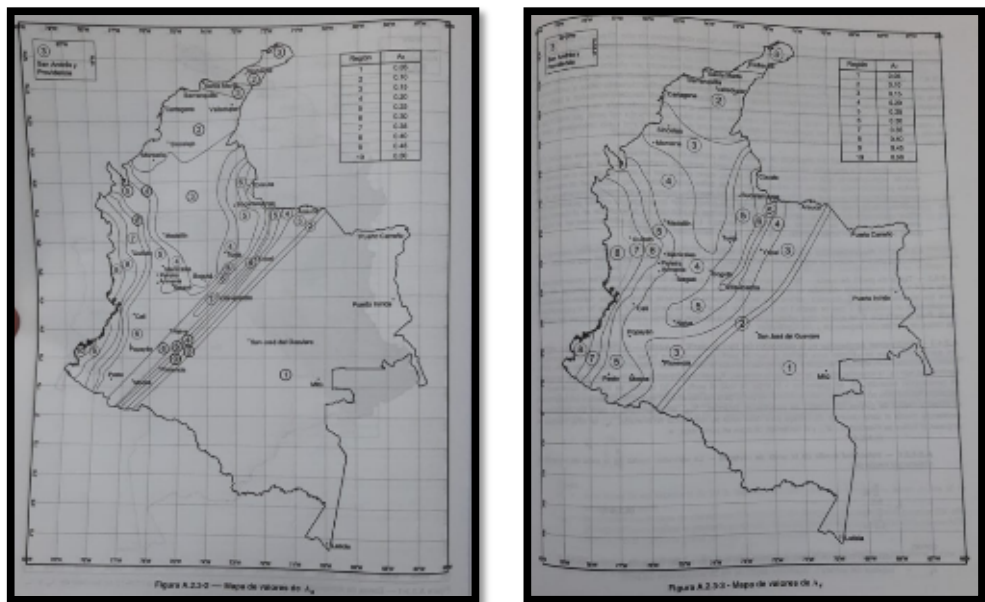
**Imagen 7:** Mapas valores de Aa y Av de Colombia según NSR-10.

La Norma de Sismo-Resistencia Colombiana NSR-10, reglamentada bajo el Decreto 926 de 2010 establece en el Título A.2 el tipo y zonas de amenazas sísmicas del país en funciones de coeficientes de aceleración y velocidad horizontal ( $A_a$  y  $A_v$  respectivamente) y en donde especifica que el valle del cauca presenta amenazas sísmicas altas, para sustentar lo anterior se adjuntan las siguientes tablas e imágenes sacadas de la misma norma:
