**FORMATO CALIFICACION TECNICA DE INMUEBLES (COMPONENTE URBANISTICO E INFRAESTRUCTURA) PARA SERVICIO DE DISCAPACIDAD EN LA MODALIDAD DE AVANZAR - INTEGRARTE EXTERNO**

| <b>Proponente:</b> | <b>FUNDACIÓN MARTHA CHACÓN</b> | | |
| <b>Dirección:</b> | <b>KR 19 53 A 25 SUR</b> | | |
| <b>Localidad:</b> | <b>TUNJUELITO</b> | <b>Fecha Visita:</b> | <b>27/06/2022</b> |

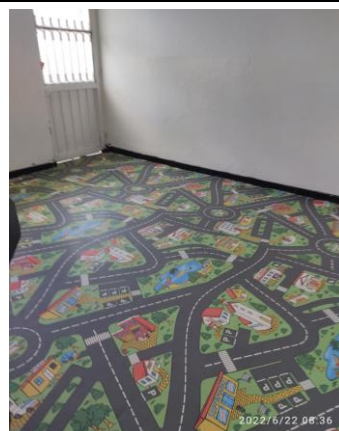
**AULA SENSORIAL**

| 6.3. OFICINA DE ADMINISTRACIÓN (Requisito mínimo) | | | | | | | |
|---|---|---|---|---|---|---|---|
| 2 | 1 | 6.64 | 2.65 | 17.60 | 2 m2 por cada usuario | 8.00 | |

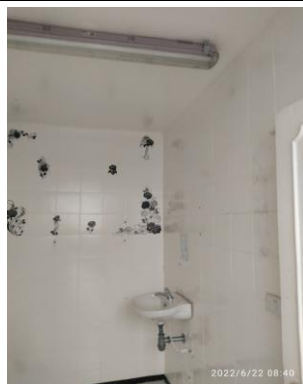
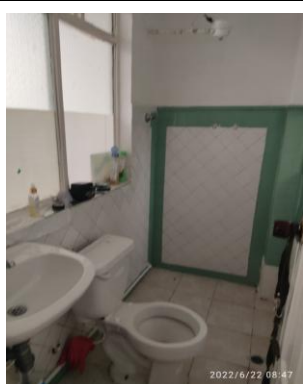
**BANO**

- El predio no cuenta con batería Sanitaria para personas en condición de Discapacidad numera 6.1.14 Espacios y especificidades de servicios sanitarios para usuarios. Mínimo un baño adaptado para las personas con discapacidad según lo establecido en la norma NTC6047. (Este baño se tendrá en cuenta en el conteo de baterías sanitarias, para la capacidad final)

- Hace Falta además del baño para perdosnas en condición de disacapacidad dos baños más para cumplir con la capacdad total.

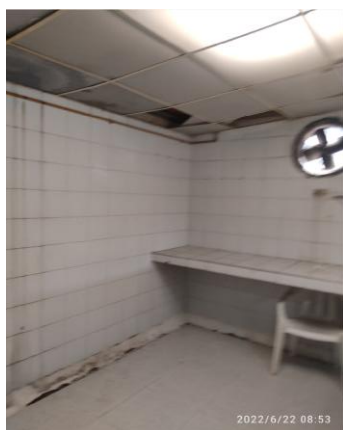
**COCINA**

| 6.3. OFICINA DE ADMINISTRACIÓN (Requisito mínimo) | | | | | | | |
|---|---|---|---|---|---|---|---|
| 3 | 1 | 17.76 | | 0,15 m2 por cada usuario atendido | 118.00 | | |

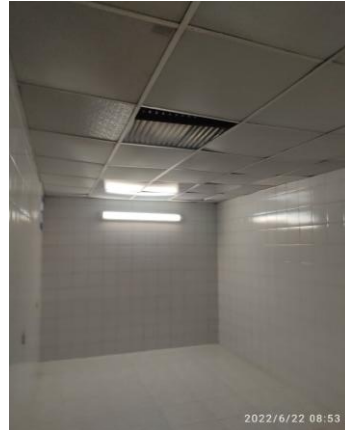
**DESPENSA**

| 6.12. DESPENSA (Requisito mínimo) | | | | | | | | |
|---|---|---|---|---|---|---|---|---|
| 3 | 1 | 5.95 | 2.57 | 2.2 | 33.64 | 8 m3 por cada 50 usuarios atendidos | N / A | |
