ALCALDÍA MAYOR  
DE BOGOTÁ D.C.  
SECRETARÍA DE INTEGRACIÓN SOCIAL

### FORMATO CALIFICACION TECNICA DE INMUEBLES (COMPONENTE URBANISTICO E INFRAESTRUCTURA) PARA SERVICIO DE DISCAPACIDAD EN LA MODALIDAD DE AVANZAR - INTEGRARTE EXTERNO

| 1.1. PROPONENTE: | FUNDACIÓN APRENDER | 1.2. No. DE PROCESO: | SDIS-DCT-092-004-2022 | 1.3. CAPACIDAD MÍNIMA DEL PLIEGO: | LOTE 2 - 60 USUARIOS | 1.4. PROYECTO: | 7771 "Fortalecimiento de las oportunidades de inclusión de las personas con discapacidad, familias y sus cuidadores-as en Bogotá" |
| 1.9. DIRECCIÓN: | KR 69 51 87 | | | 1.10. CHIP: | AAA0060JMUH | 1.11. SECTOR CATASTRAL: | 05506 01 004 000 00009 |

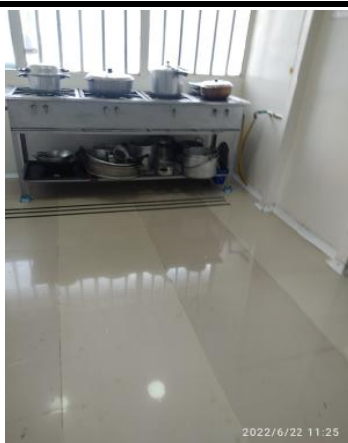
**COCINA**

| 6.4. ARCHIVO (Requisito necesario) | | | | | | | |
|---|---|---|---|---|---|---|---|
| 1 | 1 | 14.68 | | 0.15 m2 por cada usuario atendido | 118.00 | | |

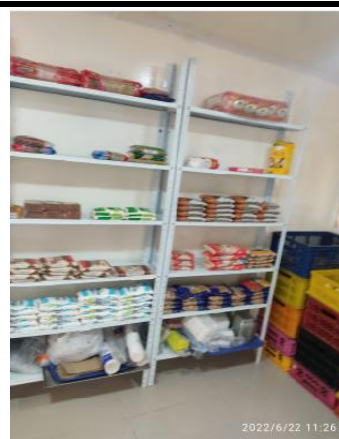
**DESPENSA**

| 6.4. ARCHIVO (Requisito necesario) | | | | | | | |
|---|---|---|---|---|---|---|---|
| 1 | 1 | | | | 31.53 | 8 m3 por cada 50 usuarios atendidos | N / A |
