**FORMATO CALIFICACION TECNICA DE INMUEBLES (COMPONENTE URBANISTICO E INFRAESTRUCTURA) PARA SERVICIO DE DISCAPACIDAD EN LA MODALIDAD DE AVANZAR - INTEGRARTE EXTERNO**

| 1.1. PROPONENTE: | FIPADH | 1.2. No. DE PROCESO: | SDIS-DCT-092-004-2022 | 1.3. CAPACIDAD MÍNIMA DEL PLIEGO: | LOTE 4 - 55 USUARIOS | 1.4. PROYECTO: | 7771 "Fortalecimiento de las oportunidades de inclusión de las personas con discapacidad, familias y sus cuidadores-as en Bogotá" |
| 1.9. DIRECCIÓN: | CL 68 SUR 78C 21 | | | 1.10. CHIP: | AAA0046FZWf | 1.11. SECTOR CATASTRAL: | 004524 10 21 000 00000 |

**8.1. REGISTRO FOTOGRAFICO ANEXO**

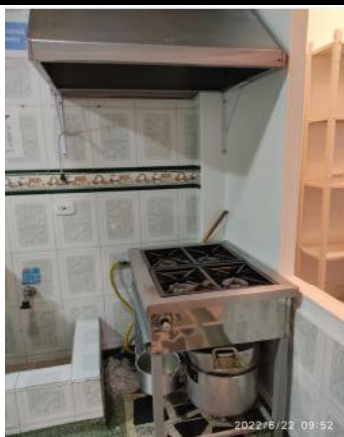
**COCINA**

| Piso o Nivel | COCINA | Área Máxima Disponible | ESTANDAR | CAPACIDAD | OBSERVACIONES |
|---|---|---|---|---|---|
| 1 | 1 | 12.31 | 0,15 m2 por cada usuario atendido | 85.00 | |

| <br>ALCALDÍA MAYOR<br>DE BOGOTÁ D.C.<br>SECRETARÍA DE INTEGRACIÓN SOCIAL | | SECRETARIA DISTRITAL DE INTEGRACION SOCIAL<br>DIRECCION DE GESTION CORPORATIVA<br>SUBDIRECCION DE PLANTAS FISICAS<br><br>PROCESO GESTION DE BIENES Y SERVICIOS<br>FORMATO CALIFICACION TECNICA DE INMUEBLES<br>(COMPONENTE URBANISTICO E INFRAESTRUCTURA) | | | | | IDENTIFICACION | | |
|---|---|---|---|---|---|---|---|---|---|
| | | | 120 | Los acabados de piso en cocina son en baldosa o epoxicos industriales y se encuentran en buen estado, sin fracturas ni vencimientos y debidamente emboquillados (RESOLUCIÓN 2674 DE 2013 Artículo 7°.) | SI | | X | | |
