FORMATO TÉCNICO DE VISITA Y/O VERIFICACIÓN-  
CONTROL URBANÍSTICO  
ALCALDIA LOCAL DE PUENTE ARANDA

| FORMATO TÉCNICO DE VISITA Y/O VERIFICACIÓN-<br>CONTROL URBANÍSTICO | | | INFORME TÉCNICO IT - 176 | | | |
| OBJETO DE LA VISITA | VERIFICACIÓN Y INSPECCIÓN<br>DETALLADA DEL INMUEBLE | No. ACTUACIÓN<br>ADMINISTRATIVA | S.A 12118 | | | |
| DIRECCIÓN DEL<br>INMUEBLE | <b>AC 8 SUR # 31 A 56 (ACTUAL)</b> | CHIP | AAA0037EAYX | | | |

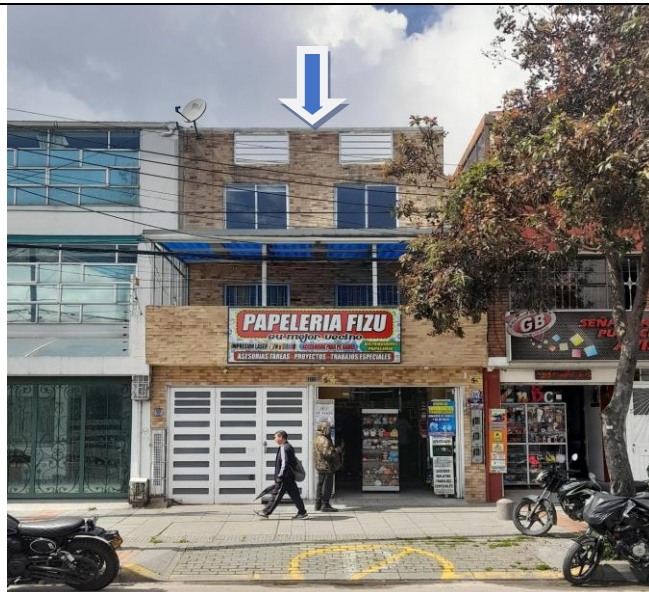
IMAGEN 3: FACHADA DEL PREDIO

3. QUE LA VISITA NO FUE ATENDIDA, MOTIVO POR EL CUAL NO SE LOGRO VERIFICAR EL CUMPLIMIENTO DEL AISLAMIENTO POSTERIOR.
4. CONSTRUCCIÓN DE FACHADA EN CUARTO PISO NO APROBADO EN LICENCIA DE CONSTRUCCIÓN No **16-5-0030** COMO SE EVIDENCIA EN LA IMAGEN No 3 DEL PRESENTE INFORME TENIENDO DICHA FACHADA UN ÁREA DE INFRACCIÓN DE  $(2.7m * 6m) = 16.2 \text{ m}^2$

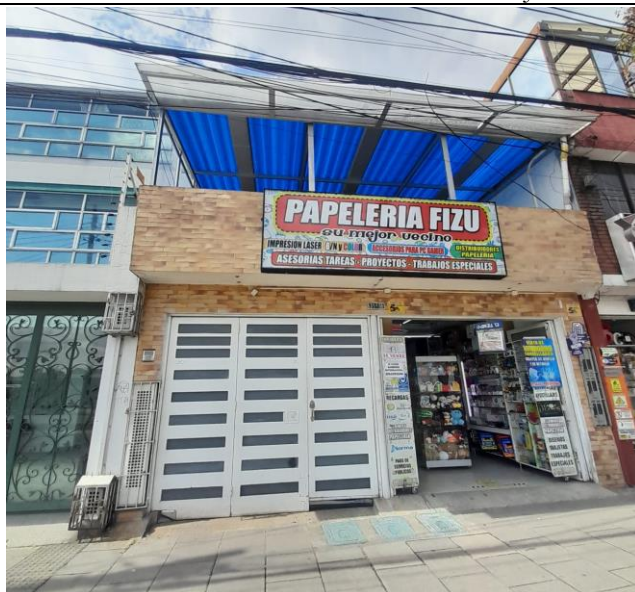
IMAGEN 4: 2 PISOS EN ÁREA DE ANTEJARDÍN

2. QUE SE EVIDENCIA CONSTRUCCIÓN DE DOS PISOS EN ÁREA DE ANTEJARDÍN NO DEJANDO LOS 5 MTS POR AC 8 SUR APROBADOS EN LICENCIA DE CONSTRUCCIÓN No **16-5-0030** TENIENDO UN ÁREA DE INFRACCIÓN DE  $(6m * 5m) * 2 \text{ PISOS} = 60 \text{ m}^2$ .

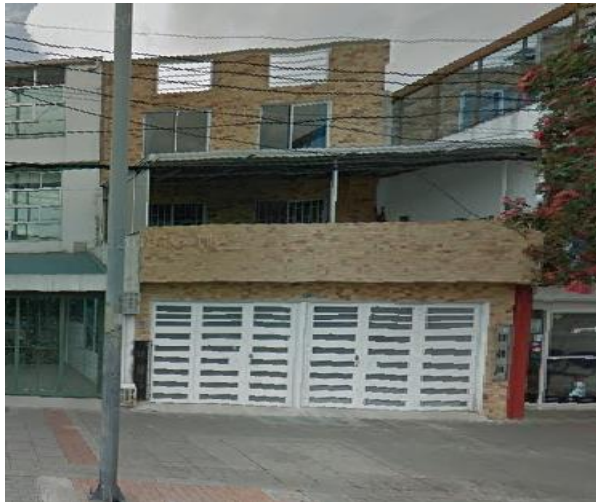
IMAGEN 5: IMAGEN GOOGLE MAPS SEPTIEMBRE 2017

1. QUE SE PUEDE EVIDENCIAR QUE EL INMUEBLE EN LA LINEA DE TIEMPO DE **GOOGLE MAPS** PARA EL MES DE FEBRERO DEL AÑO **2016** PRESENTA VALLA INFORMATIVA DE INICIO DE OBRAS Y PARA EL MES DE SEPTIEMBRE DE **2017** LA EDIFICACIÓN YA SE ENCUENTRA CONSTRUIDA Y EN EL MISMO ESTADO VOLUMÉTRICO DEL DIA DE LA VISITA OCULAR EL **29/06/2022**.
