FORMATO TÉCNICO DE VISITA Y/O VERIFICACIÓN-  
CONTROL URBANÍSTICO  
ALCALDIA LOCAL DE PUENTE ARANDA

| FORMATO TÉCNICO DE VISITA Y/O VERIFICACIÓN-<br>CONTROL URBANÍSTICO | | | INFORME TÉCNICO IT - 182 | | | |
| DIRECCIÓN DEL<br>INMUEBLE | KR 41 C 5 B 71 (ACTUAL) | | CHIP | AAA0036FRPA | | |

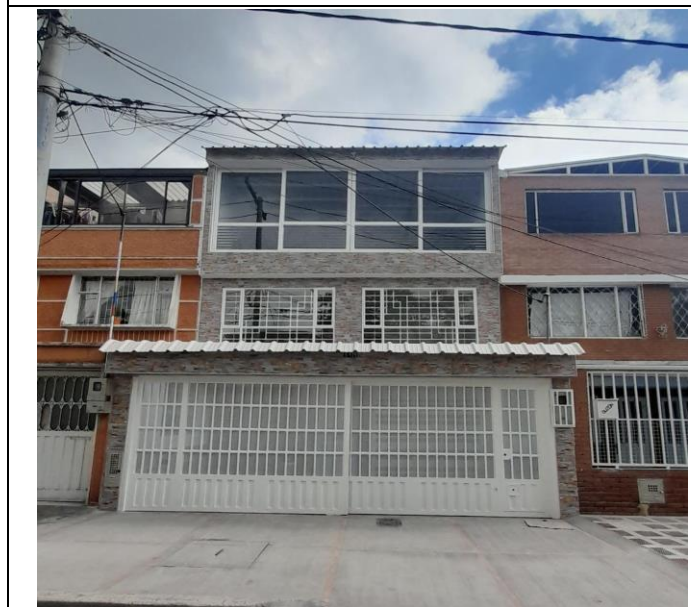
IMAGEN 3: FACHADA DEL PREDIO

| OBRAS EJECUTADAS | | | |
|---|---|---|---|
| EL DÍA 07 DE JULIO DE 2022 SE REALIZA VISITA OCULAR AL INMUEBLE IDENTIFICADO CON LA NOMENCLATURA <b>KR 41 C 5 B 71 (ACTUAL)</b> DE LA CIUDAD DE BOGOTÁ, OBSERVANDO DESDE EL EXTERIOR UNA EDIFICACIÓN DE TRES PISOS DE ALTURA DE APARIENCIA RECIENTE, NO OBSERVANDO OBRAS EN EJECUCIÓN. | | | |
| <ol style="list-style-type: none"> <li>QUE SE PUEDE EVIDENCIAR QUE EL INMUEBLE EN LA LINEA DE TIEMPO DE <b>GOOGLE MAPS</b> EN EL AÑO <b>2019</b> AL COMPARARLO CON EL REGISTRO FOTOGRÁFICO TOMADO EL DIA DE LA VISITA OCULAR (07/07/2022) PRESENTA CONSTRUCCIÓN DE TERCER PISO ÁDEMÁS DE MODIFICACIONES EN PRIMER Y SEGUNDO PISO.</li> <li>SE REQUIERE SOLICITAR AL PROPIETARIO O CONSTRUCTOR LICENCIA DE CONSTRUCCIÓN APROBADA, LOS PLANOS APROBADOS POR LA CURADURIA URBANA Y PERMITIR EL INGRESO AL INMUEBLE PARA LA VERIFICACIÓN DE SU CUMPLIMIENTO.</li> <li>QUE EL PREDIO TIENE UN ÁREA DE 142 m<sup>2</sup></li> <li>QUE DESDE EL EXTERIOR NO SE OBSERVAN OBRAS EN EJECUCIÓN.</li> </ol> | | | |
