FORMATO TÉCNICO DE VISITA Y/O VERIFICACIÓN-  
CONTROL URBANÍSTICO  
ALCALDIA LOCAL DE PUENTE ARANDA

| FORMATO TÉCNICO DE VISITA Y/O VERIFICACIÓN-<br>CONTROL URBANÍSTICO | | | INFORME TÉCNICO IT - 187 | | | |
| OBJETO DE LA VISITA | VERIFICACIÓN Y INSPECCIÓN<br>DETALLADA DEL INMUEBLE | | No. ACTUACIÓN<br>ADMINISTRATIVA | | EXP 775 DE 2010<br>SA 1381 | |
| DIRECCIÓN DEL<br>INMUEBLE | CL 17 SUR 52 49 (ACTUAL) | | CHIP | | | |

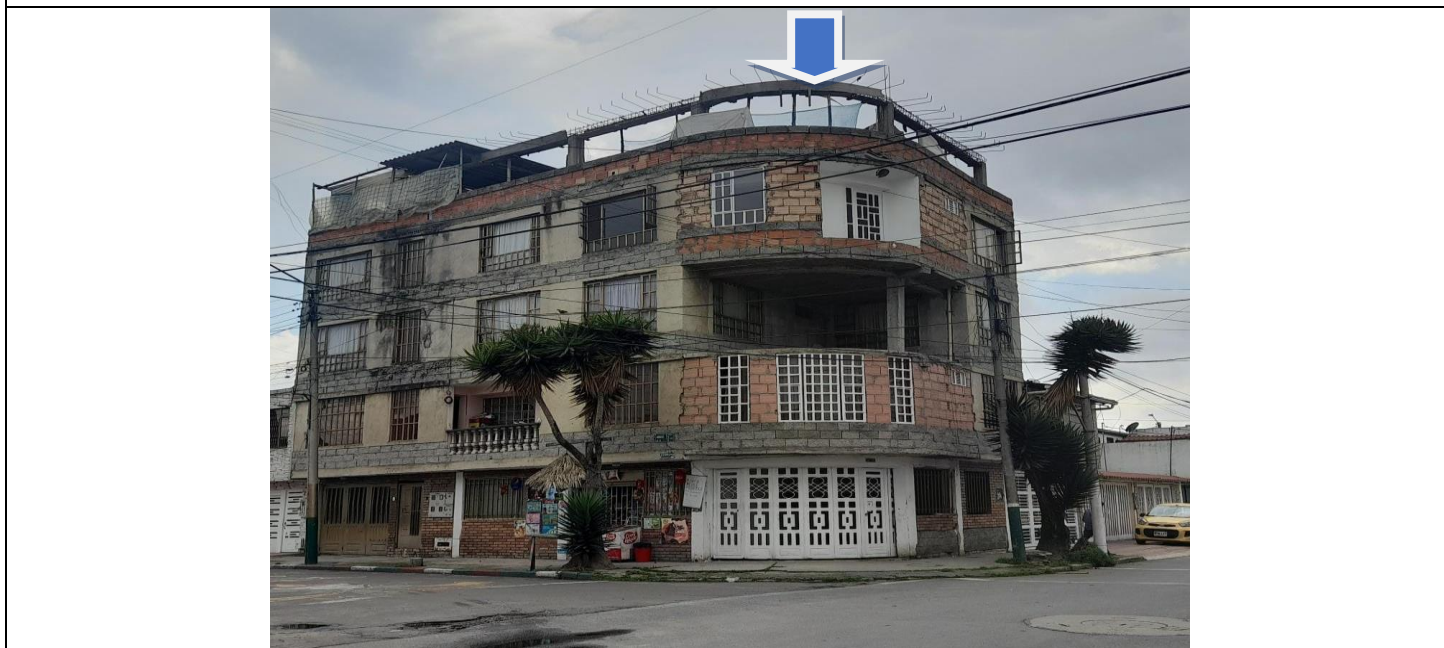
**IMAGEN 3: FACHADA DEL PREDIO**

EL DÍA 07 DE JULIO DE 2022 SE REALIZA VISITA OCULAR AL INMUEBLE IDENTIFICADO CON LA NOMENCLATURA **CL 17 SUR 52 49 (ACTUAL)** DE LA CIUDAD DE BOGOTÁ, OBSERVANDO DESDE EL EXTERIOR UNA EDIFICACIÓN ESQUINERA DE CUATRO PISOS CON PROYECCIÓN PARA QUINTO PISO Y CONSTRUCCIÓN EN ÁREA DE ANTEJARDÍN NO OBSERVANDO OBRAS EN EJECUCIÓN.
