FORMATO TÉCNICO DE VISITA Y/O VERIFICACIÓN-  
CONTROL URBANÍSTICO  
ALCALDIA LOCAL DE PUENTE ARANDA

| FORMATO TÉCNICO DE VISITA Y/O VERIFICACIÓN-<br>CONTROL URBANÍSTICO | | | INFORME TÉCNICO IT - 192 | | | |
| DIRECCIÓN DEL<br>INMUEBLE | <b>KR 32 B 9 A 06 SUR (ACTUAL)</b> | CHIP | AAA0039DOTD | | | |

INMUEBLE IDENTIFICADO CON LA NOMENCLATURA KR 32 B 9 A 06 SUR (ACTUAL)

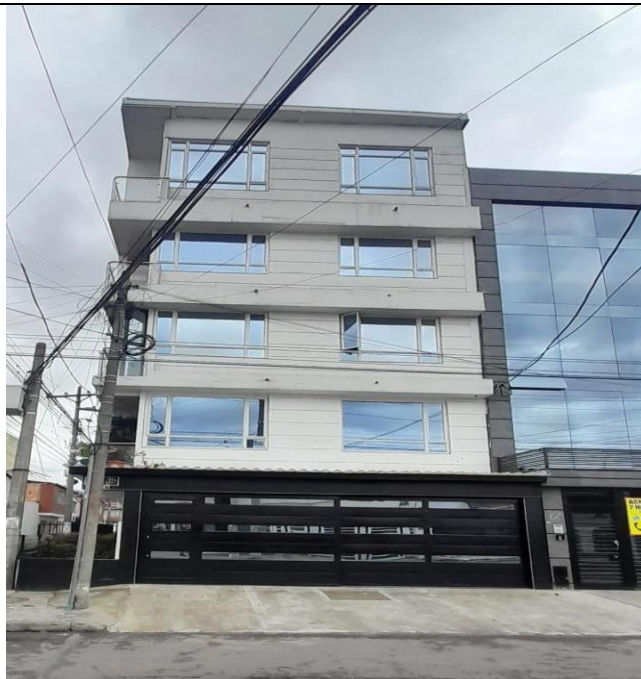
IMAGEN 3: FACHADA DEL PREDIO

EL DÍA 07 DE JULIO DE 2022 SE REALIZA VISITA OCULAR AL INMUEBLE IDENTIFICADO CON LA NOMENCLATURA **KR 32 B 9 A 06 SUR (ACTUAL)** DE LA CIUDAD DE BOGOTÁ, OBSERVANDO DESDE EL EXTERIOR UNA EDIFICACIÓN ESQUINERA DE CINCO PISOS DE ALTURA DE APARIENCIA RECIENTE, CONSTRUCCIÓN DE UN PISO EN EL ÁREA DE ANTEJARDÍN.

1. CONSTRUCCIÓN DE QUINTO PISO NO APROBADO EN LICENCIA DE CONSTRUCCIÓN No **11001-2-21-1991** TENIENDO UN ÁREA DE INFRACCIÓN DE **105 m2**.
2. CONSTRUCCIÓN DE UN PISO EN ÁREA DE ANTEJARDÍN NO DEJANDO LOS 2 MTS POR KR 32 B APROBADOS EN LICENCIA DE CONSTRUCCIÓN No **11001-2-21-1991** TENIENDO UN ÁREA DE INFRACCIÓN DE  $(6.5 \text{ m} \times 2 \text{ m}) = 13 \text{ m}^2$ .
3. QUE DEBIDO A QUE EN RADICADO No **20214213640872** ENVIADO POR CURADURIA URBANA No 2 NO ES LEJIBLE EN SU TOTALIDAD LA INFORMACIÓN Y QUE LA VISITA NO FUE ATENDIDA SE REQUIERE SOLICITAR AL PROPIETARIO O CONSTRUCTOR LICENCIA DE CONSTRUCCIÓN APROBADA, LOS PLANOS APROBADOS POR LA CURADURIA URBANA Y PERMITIR EL INGRESO AL INMUEBLE PARA LA VERIFICACIÓN DE SU CUMPLIMIENTO.
4. QUE DESDE EL EXTERIOR NO SE OBSERVAN OBRAS EN EJECUCIÓN.

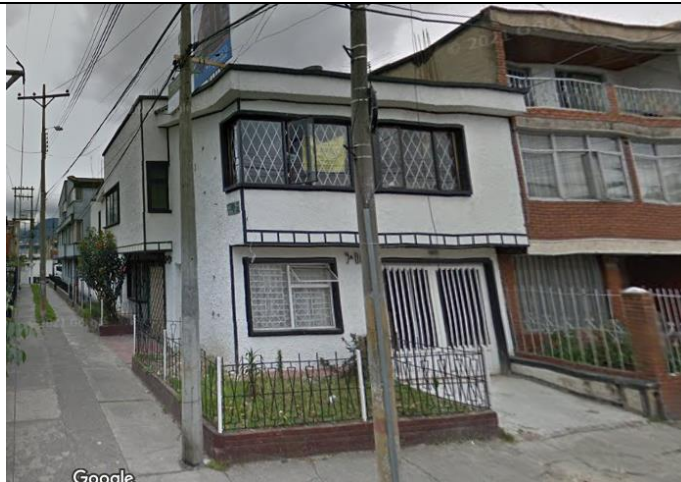
IMAGEN 6: IMAGEN GOOGLE MAPS ABRIL 2015

| INICIO DE LAS OBRAS | POSTERIOR A ABRIL 2015 | | |
