FORMATO TÉCNICO DE VISITA Y/O VERIFICACIÓN-  
CONTROL URBANÍSTICO  
ALCALDIA LOCAL DE PUENTE ARANDA

| FORMATO TÉCNICO DE VISITA Y/O VERIFICACIÓN-<br>CONTROL URBANÍSTICO | | | INFORME TÉCNICO IT - 204 | | | |
| DIRECCIÓN DEL<br>INMUEBLE | CL 35 SUR 52 C 50 (ACTUAL) | CHIP | AAA0039ZETD | | | |

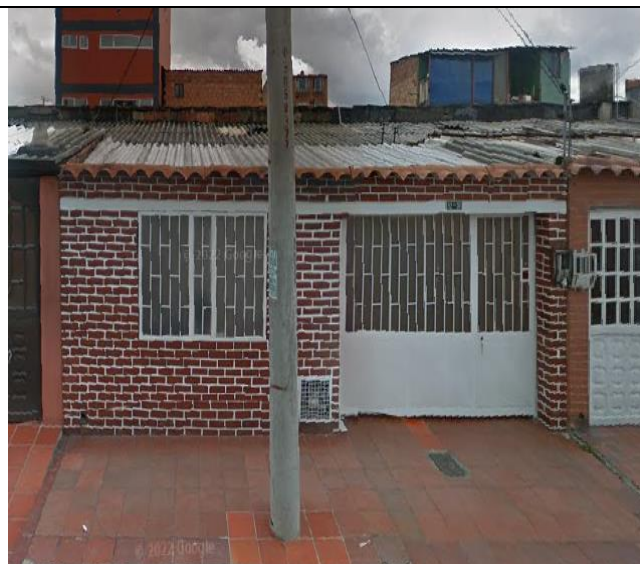
IMAGEN 4: IMAGEN GOOGLE MAPS MAYO 2019

| INICIO DE LAS OBRAS | POSTERIOR A MAYO 2019 | | |
