FORMATO TÉCNICO DE VISITA Y/O VERIFICACIÓN-  
CONTROL URBANÍSTICO  
ALCALDIA LOCAL DE PUENTE ARANDA

| FORMATO TÉCNICO DE VISITA Y/O VERIFICACIÓN-<br>CONTROL URBANÍSTICO | | | INFORME TÉCNICO IT - 211 | | | |
| FECHA DE VISITA | 14 DE JULIO DE 2022 | | No. PRELIMINAR | | | |
| OBJETO DE LA VISITA | VERIFICACIÓN PLAN DE MANEJO DE TRANSITO | | No. ACTUACIÓN ADMINISTRATIVA | | | |

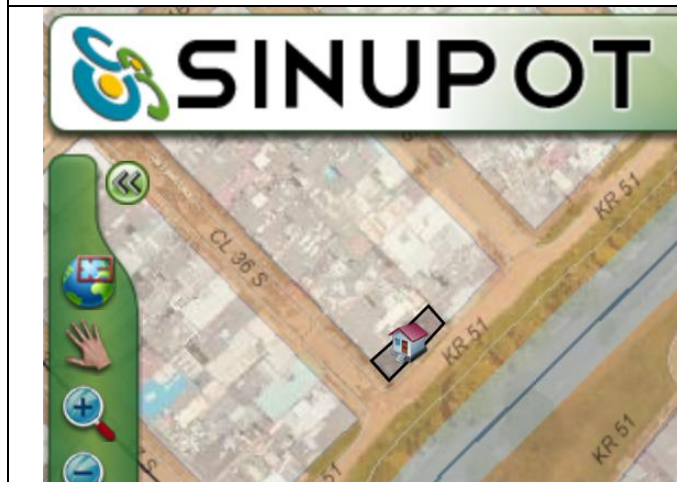
IMAGEN 2: FACHADA PREDIO VISTA ESQUINA

2. QUE SE OBSERVA CIERRE TOTAL DEL ANDEN POR CARRERA 51, COMO SE EVIDENCIA EN LA IMAGEN 2 Y 3 DEL PRESENTE INFORME.
3. QUE EL DIA DE LA VISTA SE ESTABAN ARROJANDO TABLONES DESDE EL SEGUNDO PISO GENERANDO CONDICIONES INSEGURAS PARA LAS PERSONAS QUE PASEN POR EL LUGAR COMO SE EVIDENCIA EN LA IMAGEN 4 DEL PRESENTE INFORME.

4. QUE NO SE PRESENTO LICENCIA DE CONSTRUCCIÓN NI PLAN DE MANEJO DE TRANSITO.
5. SE REQUIERE SOLICITAR AL PROPIETARIO O CONSTRUCTOR LICENCIA DE CONSTRUCCIÓN APROBADA, LOS PLANOS APROBADOS POR LA CURADURIA URBANA, PLAN DE MANEJO DE TRANSITO Y PERMITIR EL INGRESO AL INMUEBLE PARA LA VERIFICACIÓN DE SU CUMPLIMIENTO.

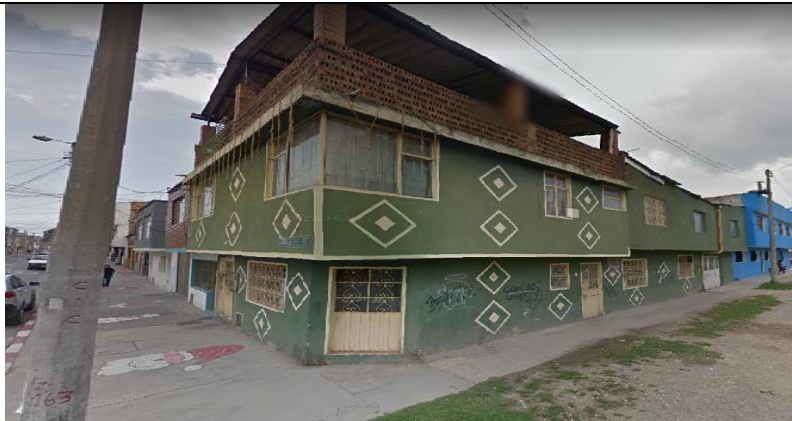
IMAGEN 5: IMAGEN GOOGLE MAPS MARZO 2019

1. QUE SE PUEDE EVIDENCIAR QUE EL INMUEBLE EN LA LINEA DE TIEMPO DE **GOOGLE MAPS** EN EL AÑO **2019** AL COMPARARLO CON EL REGISTRO FOTOGRÁFICO TOMADO EL DIA DE LA VISITA OCULAR (14/07/2022) PRESENTA DEMOLICIÓN TOTAL Y OBRA NUEVA DE UNA EDIFICACIÓN EN PROCESO CONSTRUCTIVO DE TRES PISOS DE ALTURA.
