No. DE SERVICIO  
**P033002000804**

**CERTIFICADO DE PERITAJE**

| TIPO | LAND CRUISER [LC 70] FZJ75 MT 4500CC | SERVICIO | OFICIAL |

| CENTRO INSPECCION | AUTOMAS MANIZALES | | |

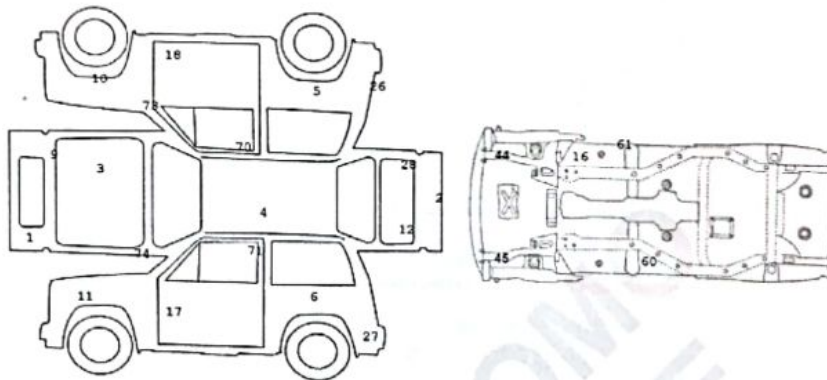
**REVISIÓN VISUAL**

| ESTRUCTURA - CHASIS | | 40,40 % |
| 44 | LARGUERO IZQUIERDO | REGULAR |
| 45 | LARGUERO DERECHO | REGULAR |

| CARROCERIA - EXTERIOR | | 41,90% |
| 3 | CAJOTA | MALA REPARACION |
| 7 | FRONTAL SUPERIOR | MALA REPARACION |
| 8 | GUARDABAMPERO DERECHO | MALA REPARACION |
| 11 | PISO CARROCERIA | MALA REPARACION |
| 13 | PUERTA DEL DERECHO | MALA REPARACION |
| 16 | TAPA BAUL/COMPUERTA | MALA REPARACION |

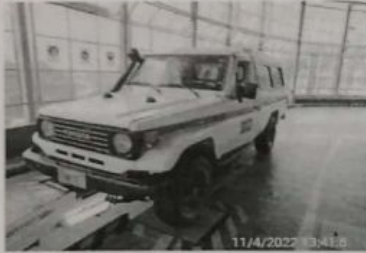
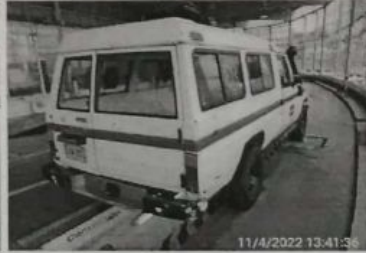
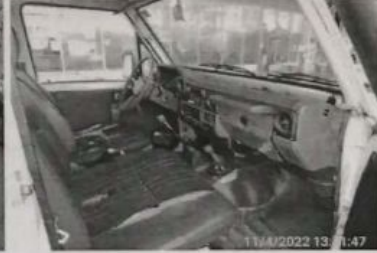
## FOTOS (AUTOMÁS DEJA REGISTRO DE OTRAS FOTOGRAFÍAS DEL VEHÍCULO EN UN ÁLBUM FOTOGRÁFICO)

| NOVEDADES DE RECHAZO: ESTRUCTURA DEL VEHICULO PRESENTA DEFECTOS; PORCENTAJE CARROCERIA NO SUPERA EL MINIMO REQUERIDO; PORCENTAJE CHASIS NO SUPERA EL MINIMO REQUERIDO; PRESENTA CORROSION EN PARTES BAJAS. NOVEDADES DE INSPECCION: NO SE EFECTUO MARCACION DE SEGURIDAD; NO SE VERIFICAN SISTEMAS DE IDENTIFICACION; SEGURIDAD PASIVA AFECTADA POR EL ESTADO DE ESTRUCTURA. CARROCERIA Y ESTRUCTURA EN REGULARES CONDICIONES. FOCOS DE OXIDACION EN PIEZAS | | | |
