## INFORME MENSUAL DE INTERVENTORIA NO.04

CONTRATO No.962 DE 2021

### INFORME MENSUAL DE INTERVENTORÍA N°4

**SEPTIEMBRE DE 2021**

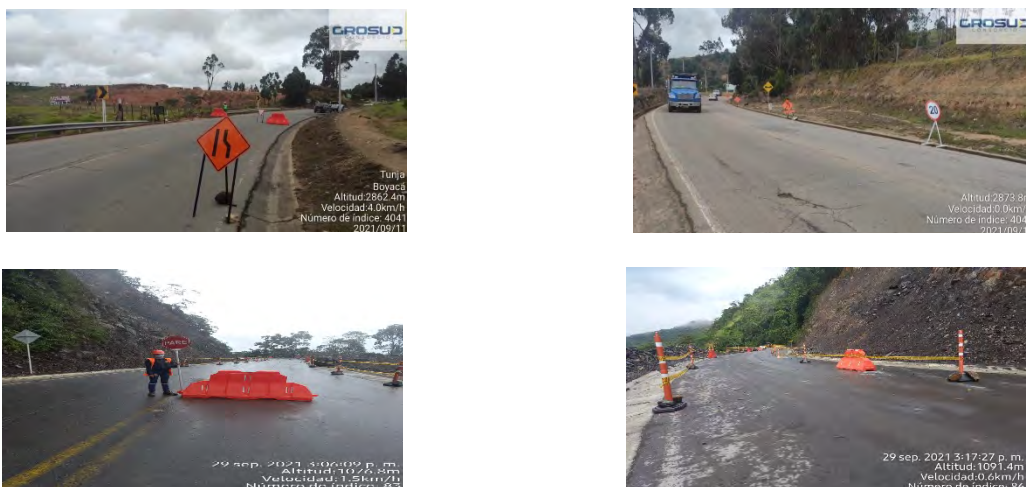
Figura 2. Señalización de frentes de obra.

El estudio de la seguridad vial se refiere particularmente a la localización e implantación de elementos visuales a lo largo de la carretera u obra donde se realizan trabajos, de tal manera que los usuarios puedan circular con seguridad y confort por la misma.

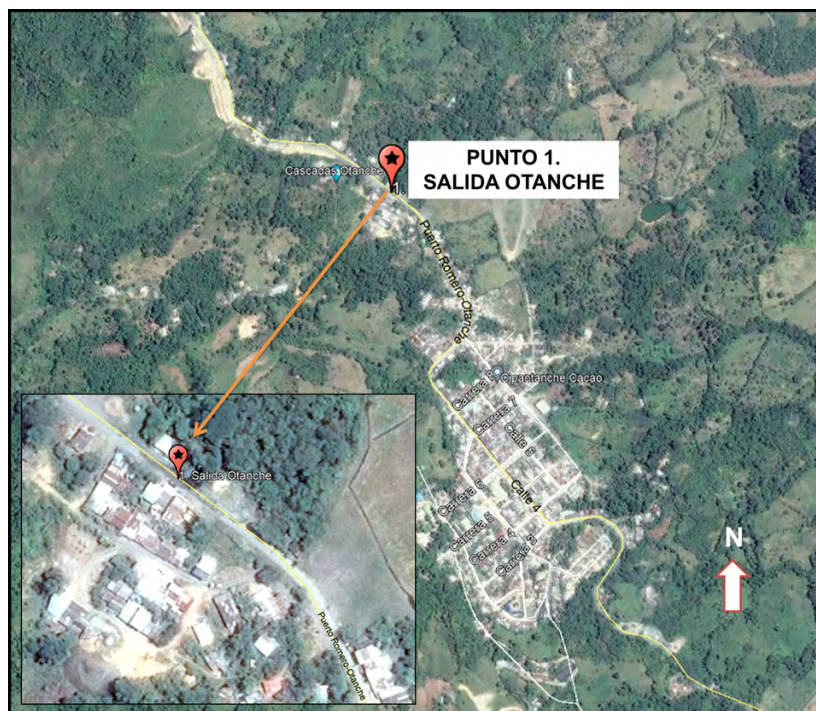
A continuación se ilustra la localización inicial para la toma de los videos; no obstante se validará, mediante inspección previa al sitio.

Figura 1. Puntos de Toma de información.  
 Fuente: Elaboración propia a partir de Google Earth.

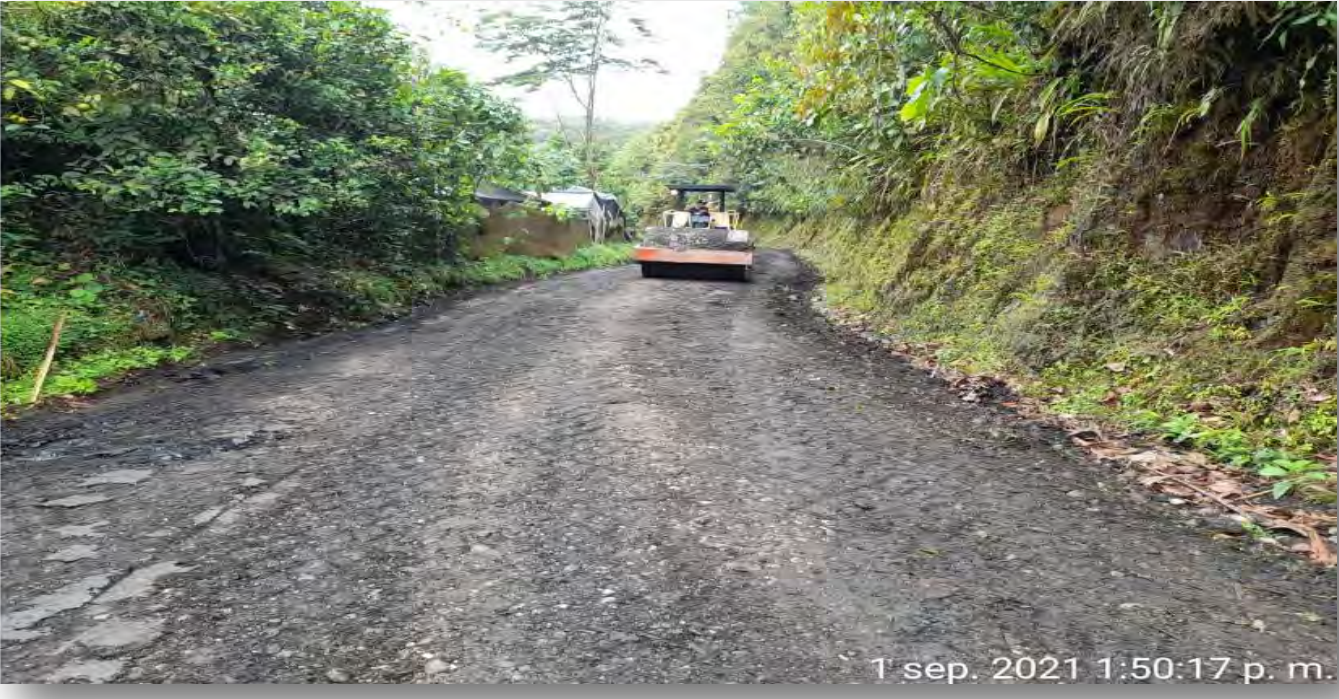
| Descripción: | Foto 1. Ruta 6006. Conformación de calzada | Descripción: | Foto 2. Ruta 6006. PR61+000. Remoción de derrumbe | | |

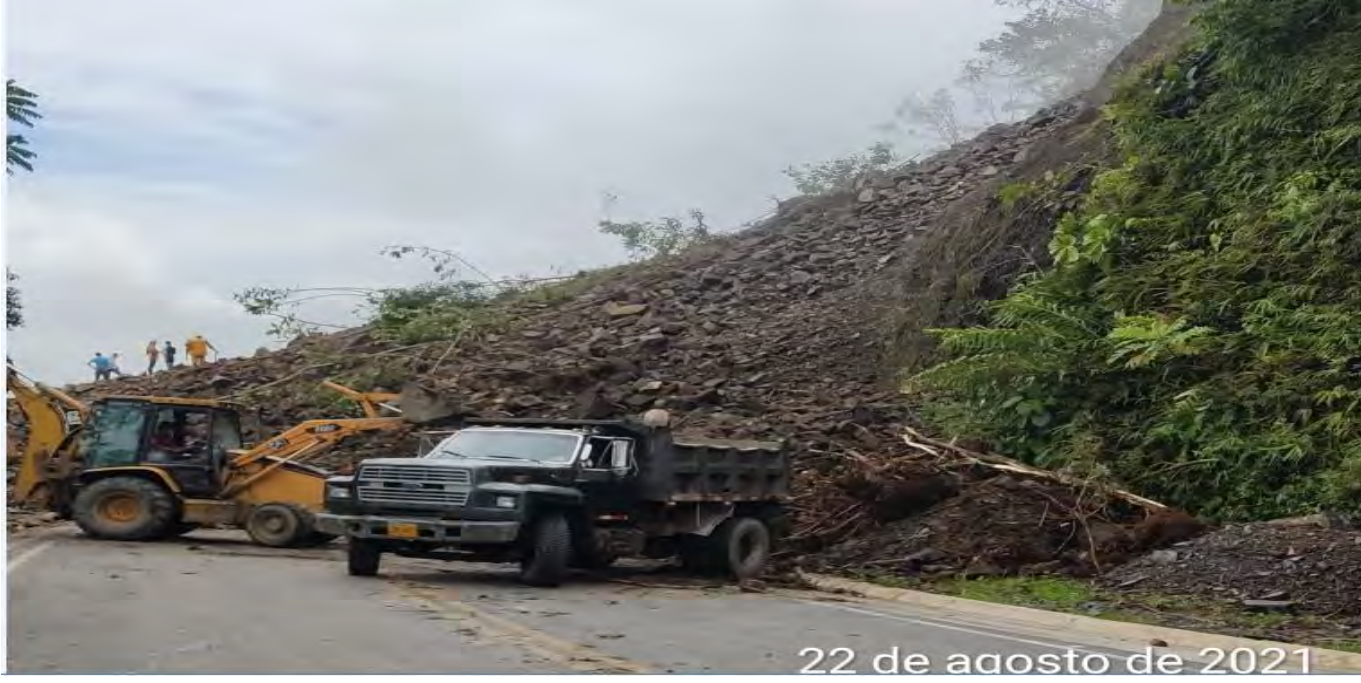
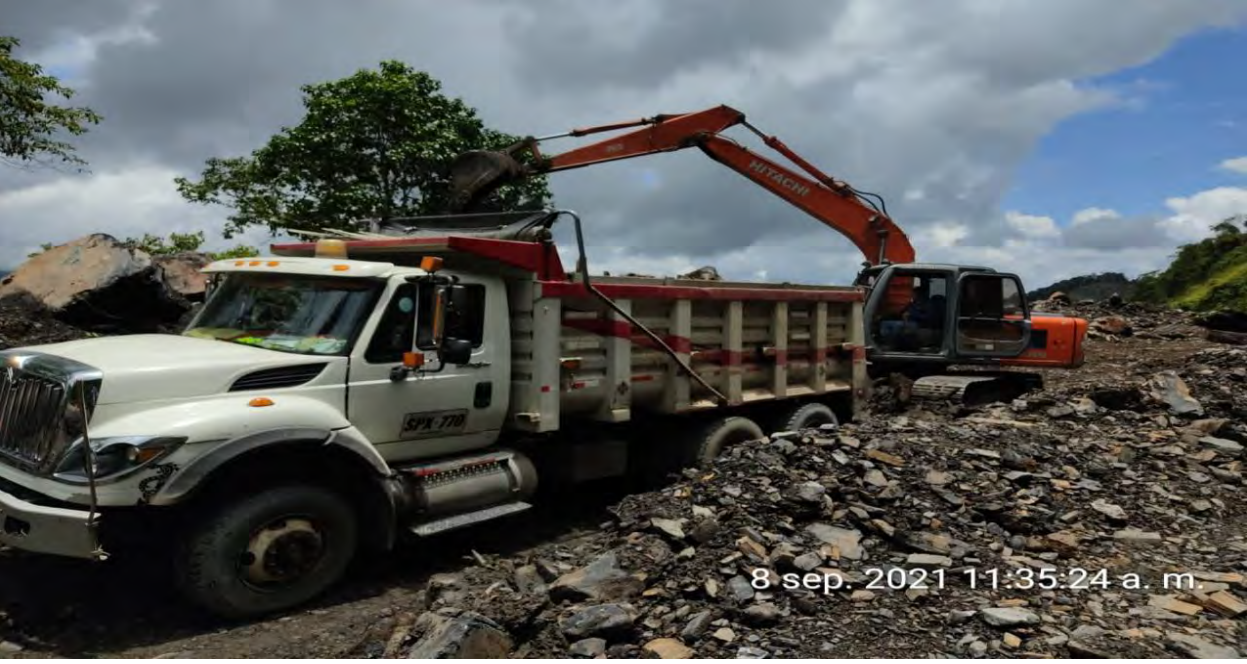
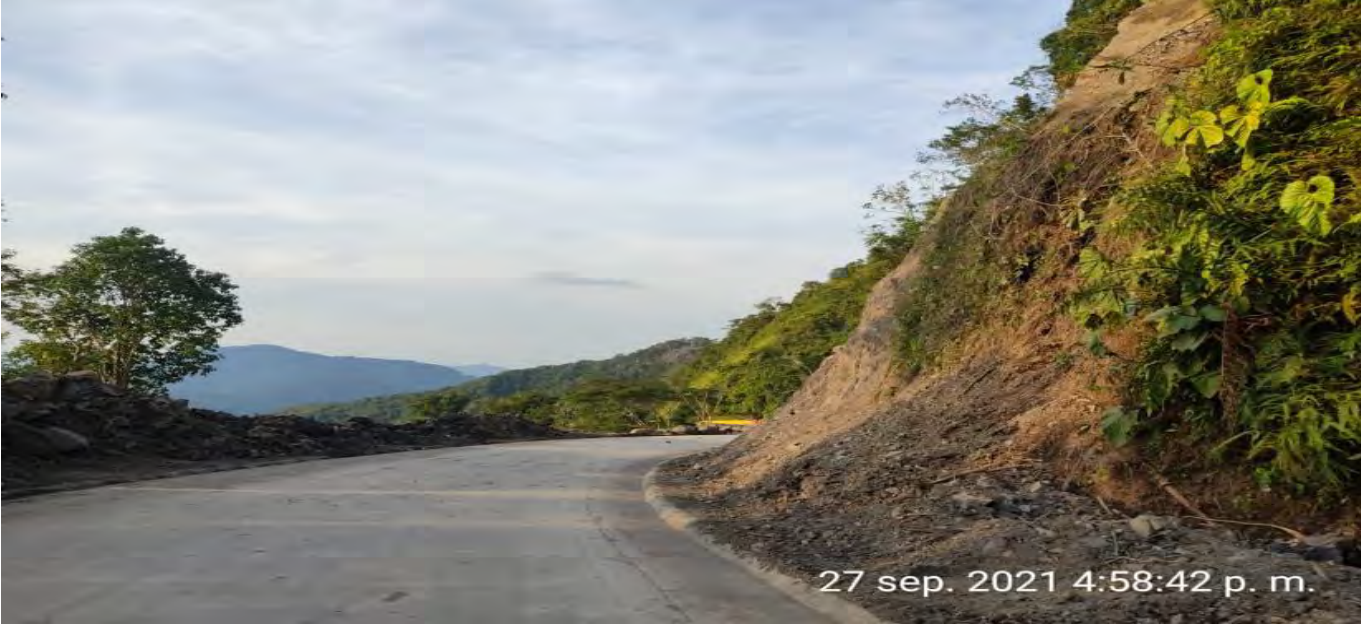
| Descripción: | Foto 3. Ruta 6006. Remoción de derrumbe en PR86+400 | Descripción: | Foto 4. Ruta 6006. Remoción de derrumbe en PR86+400 | | |
| Descripción: | Foto 5. Ruta 6006. Remoción de derrumbe en PR86+400 | Descripción: | Foto 6. Ruta 6006. Remoción de derrumbe en PR86+400 | | |

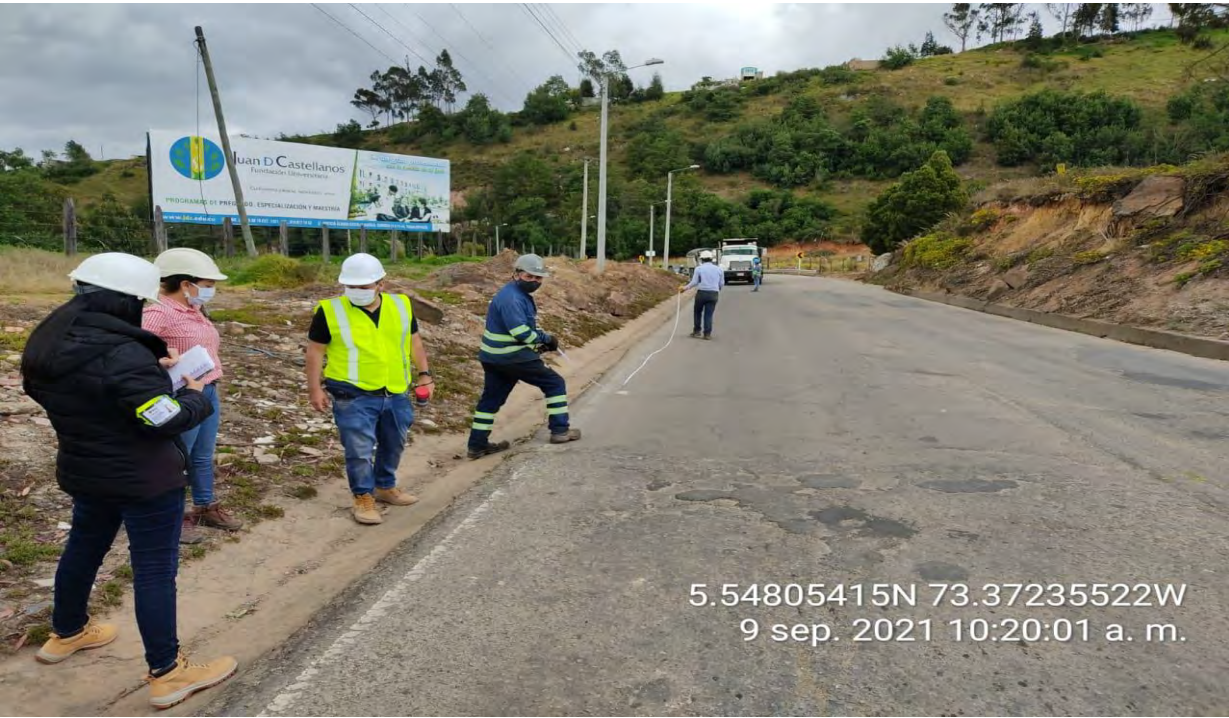
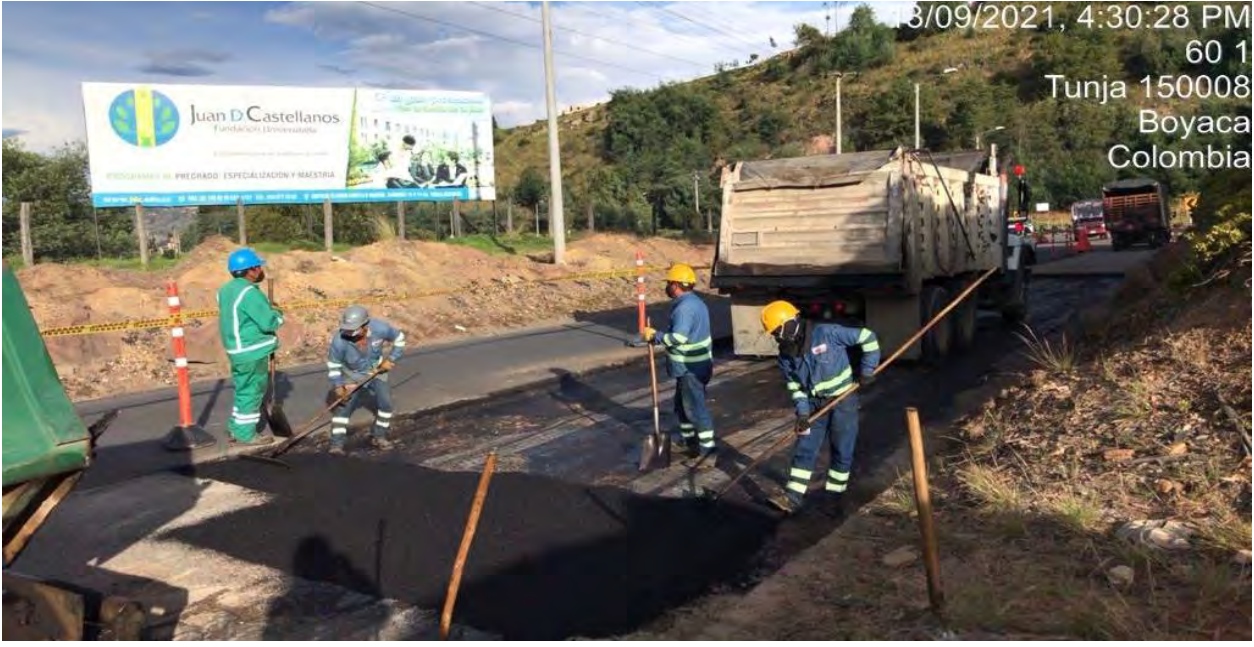
| Descripción: | Foto 7. Ruta 6008. Recorrido para marcación de parches para inicio de la actividad de parcheo | Descripción: | Foto 8. Ruta 6008. PR 72+150-PR72+210 | | |
| Descripción: | Foto 9. Ruta 6008. Recorrido para marcación de parches para inicio de la actividad de parcheo | Descripción: | Foto 10. Ruta 6008. PR 72+150-PR72+210 | | |

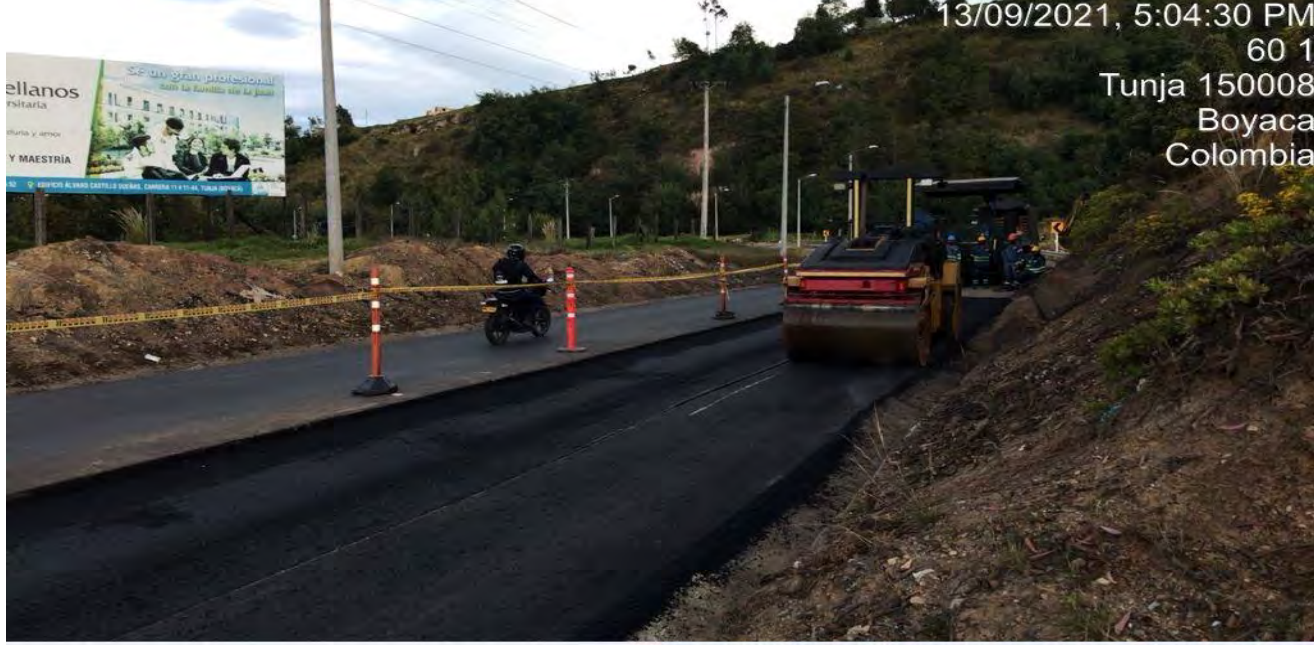
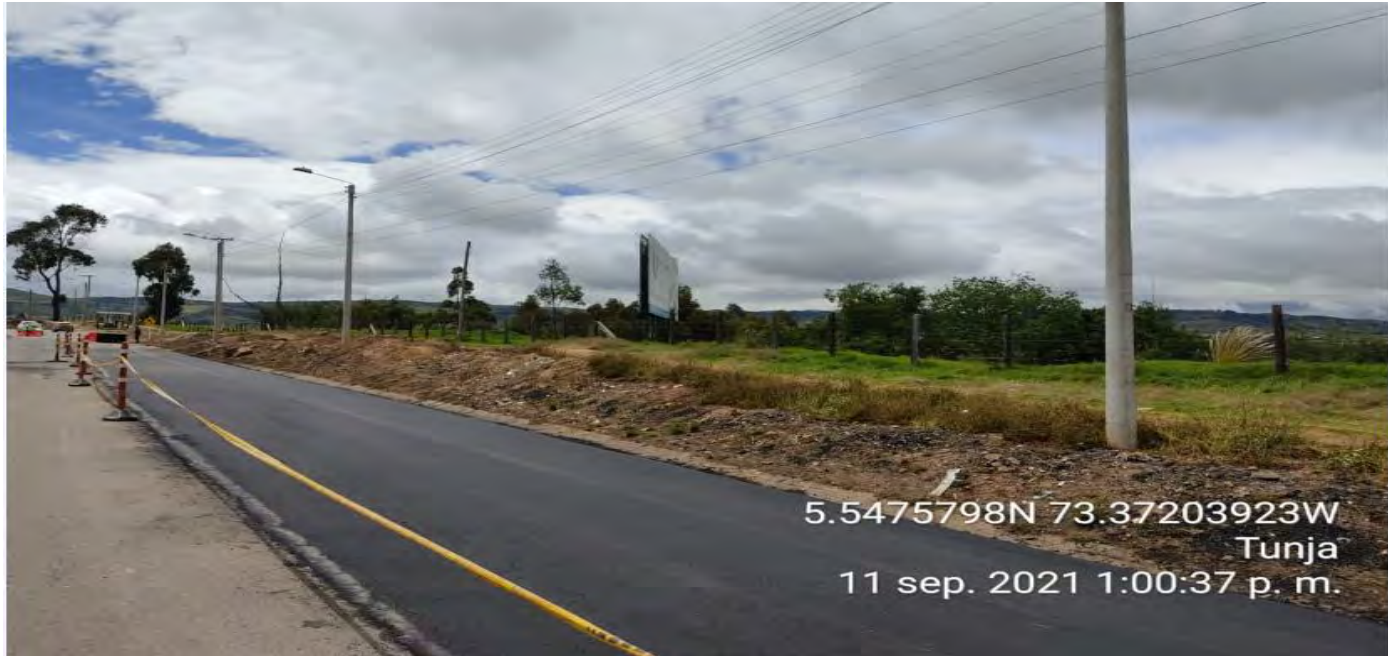
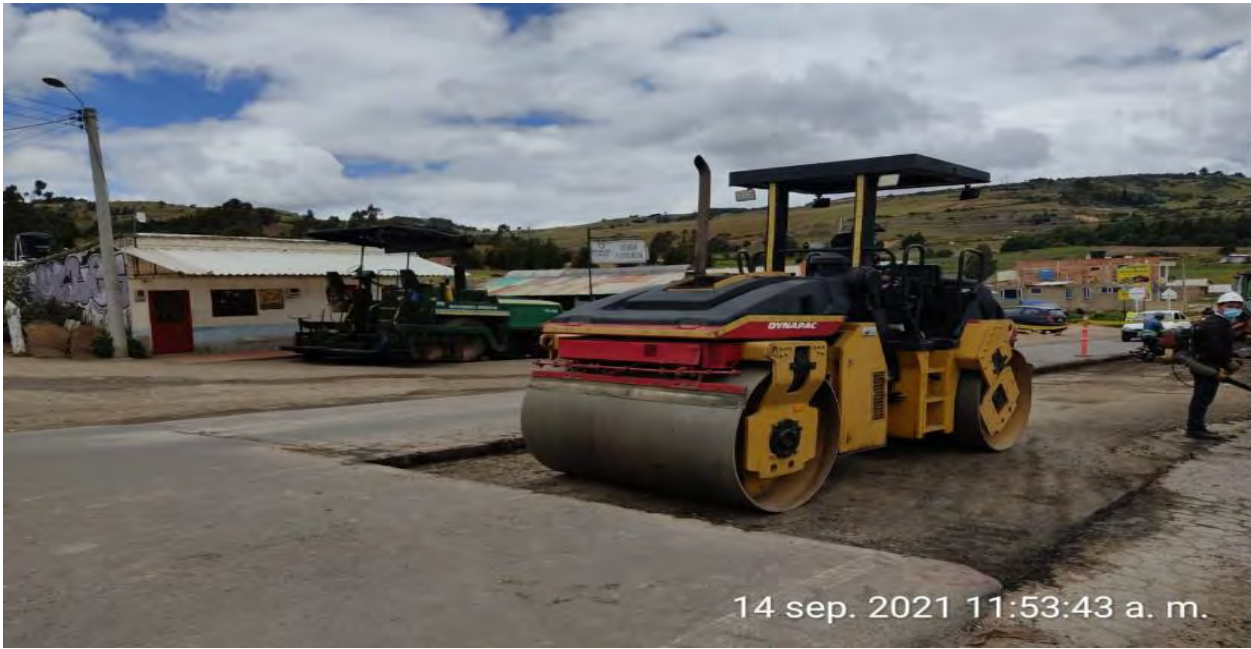
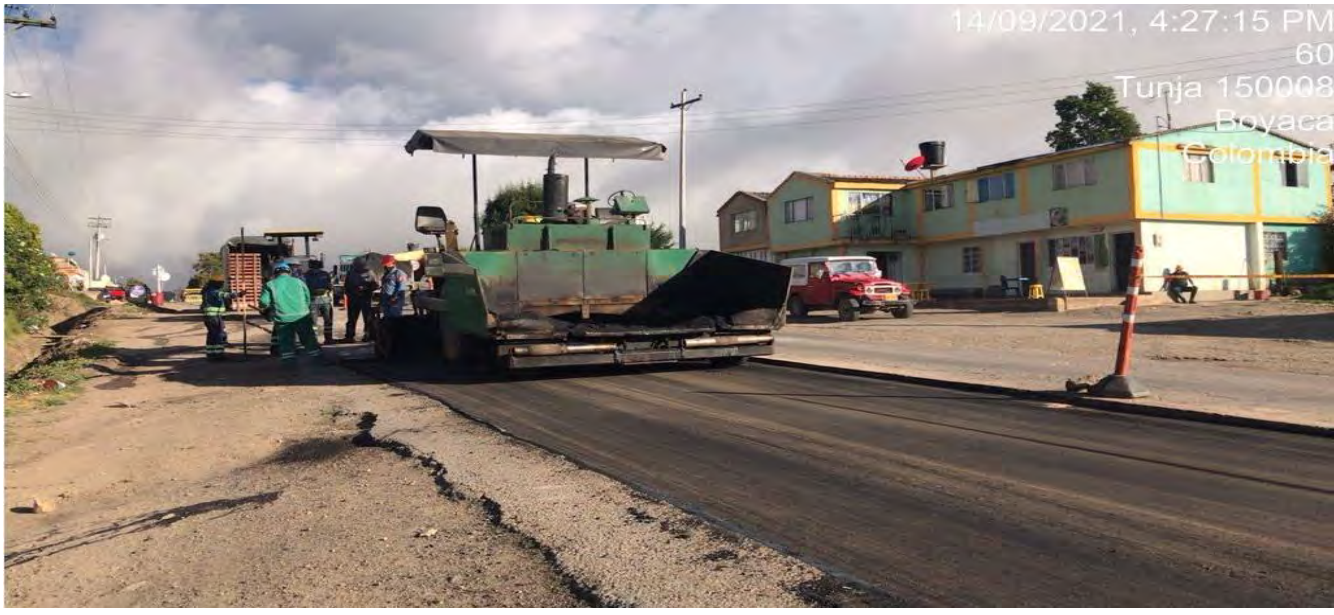
| Descripción: | Foto 11. Ruta 6008. Actividad de parcheo. PR 72+150-PR72+210 | Descripción: | Foto 12. Ruta 6008. Actividad de parcheo. PR 72+150-PR72+210 | | |

| Foto 13. Ruta 6008. Actividad de parcheo.PR 72+150-PR72+210 | | Foto 14. Ruta 6008. Actividad de parcheo.PR 72+150-PR72+210 | | |

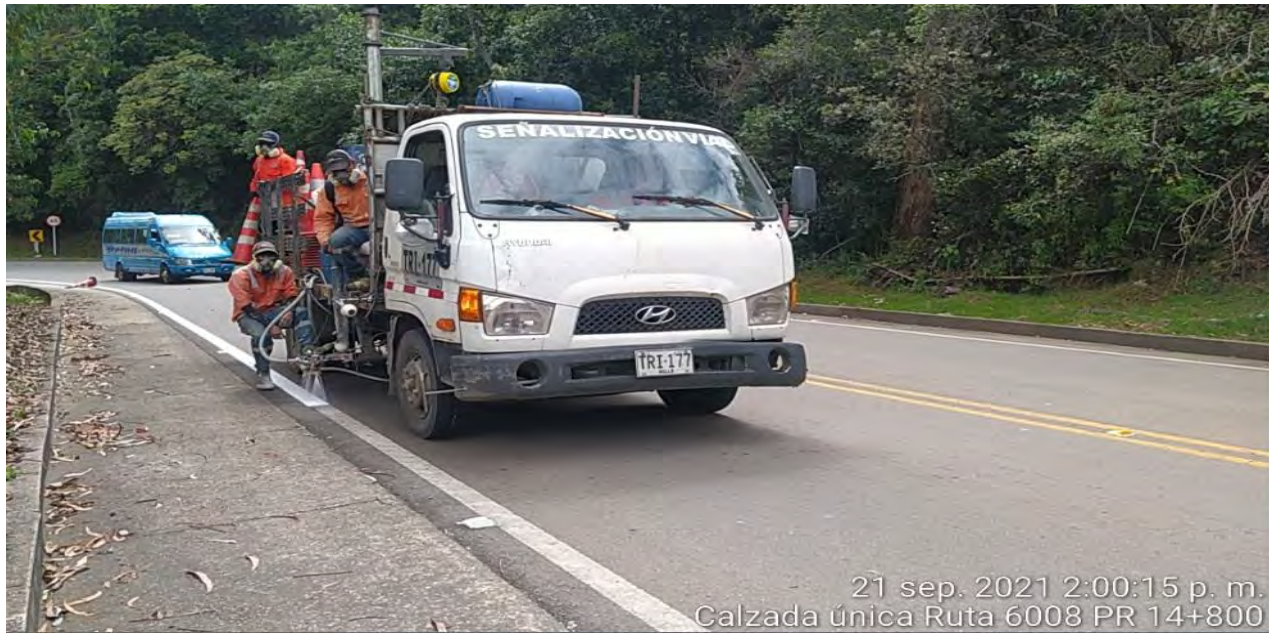
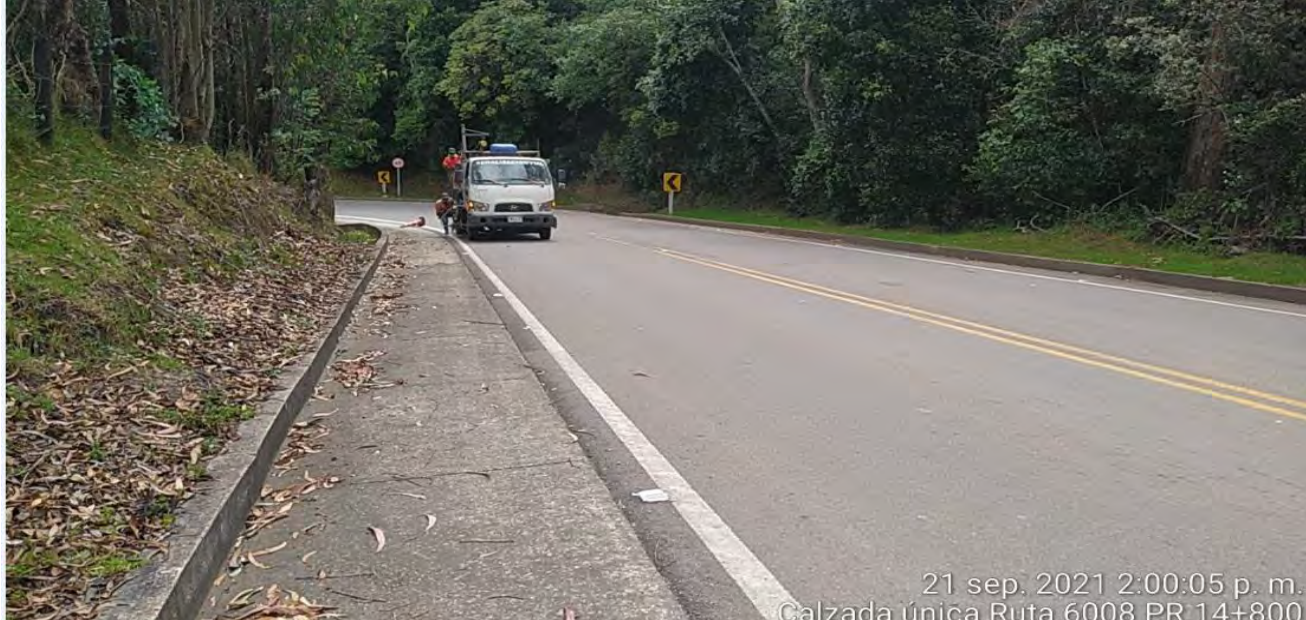
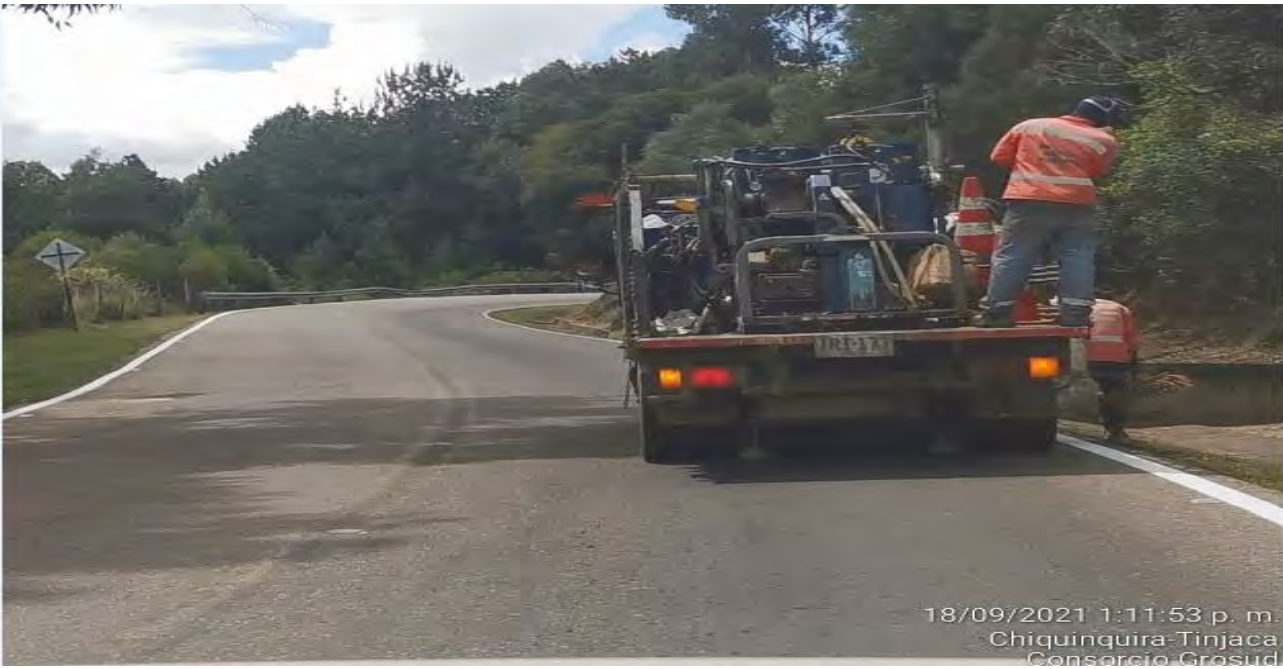
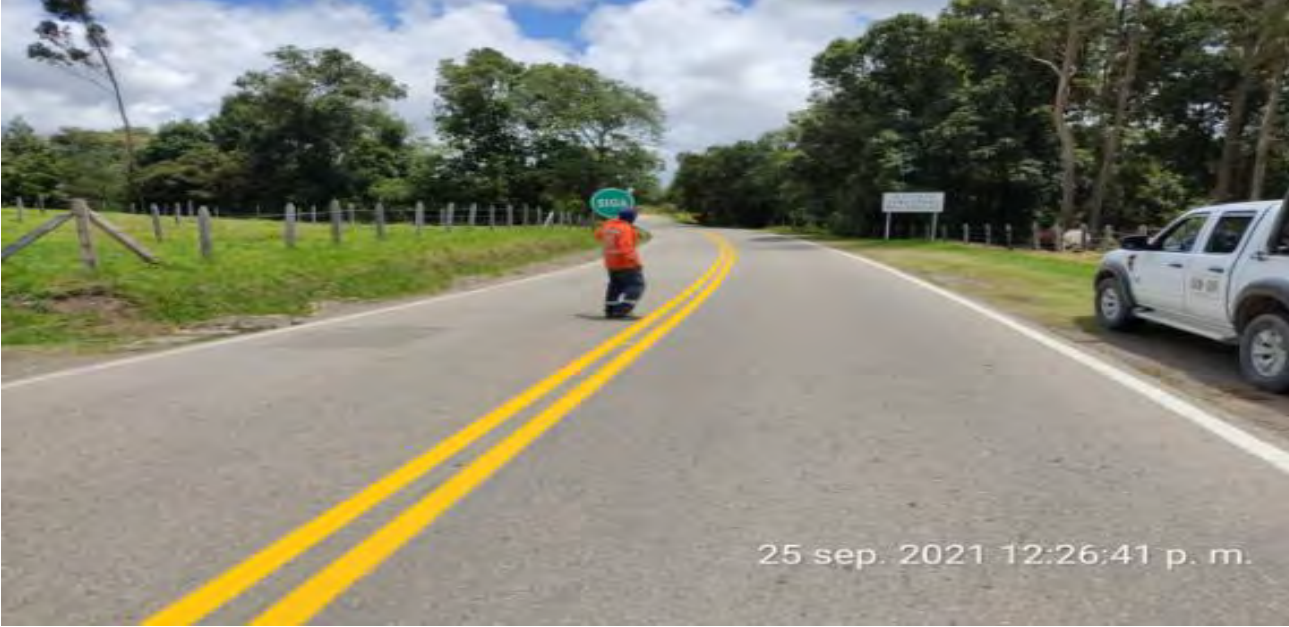
| Foto 15. Actividad de pintura ruta 6008 | | Foto 16. Actividad de pintura ruta 6008 | | |
| Foto 17. Actividad de pintura ruta 6008 | | Foto 18. Actividad de pintura ruta 6008 | | |

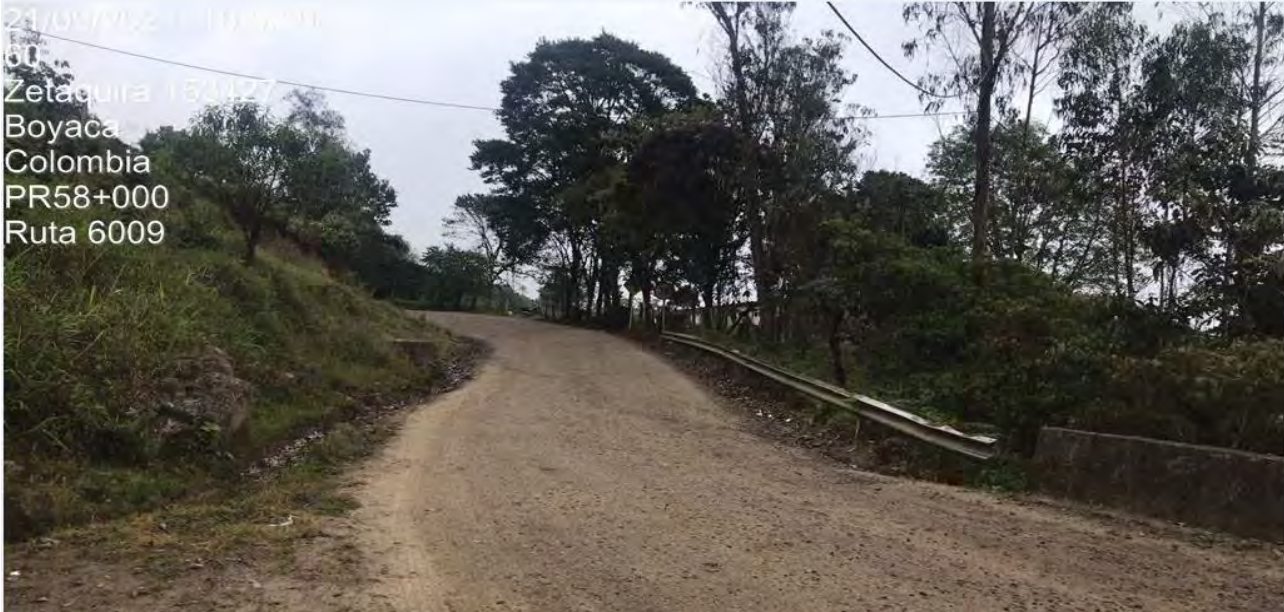
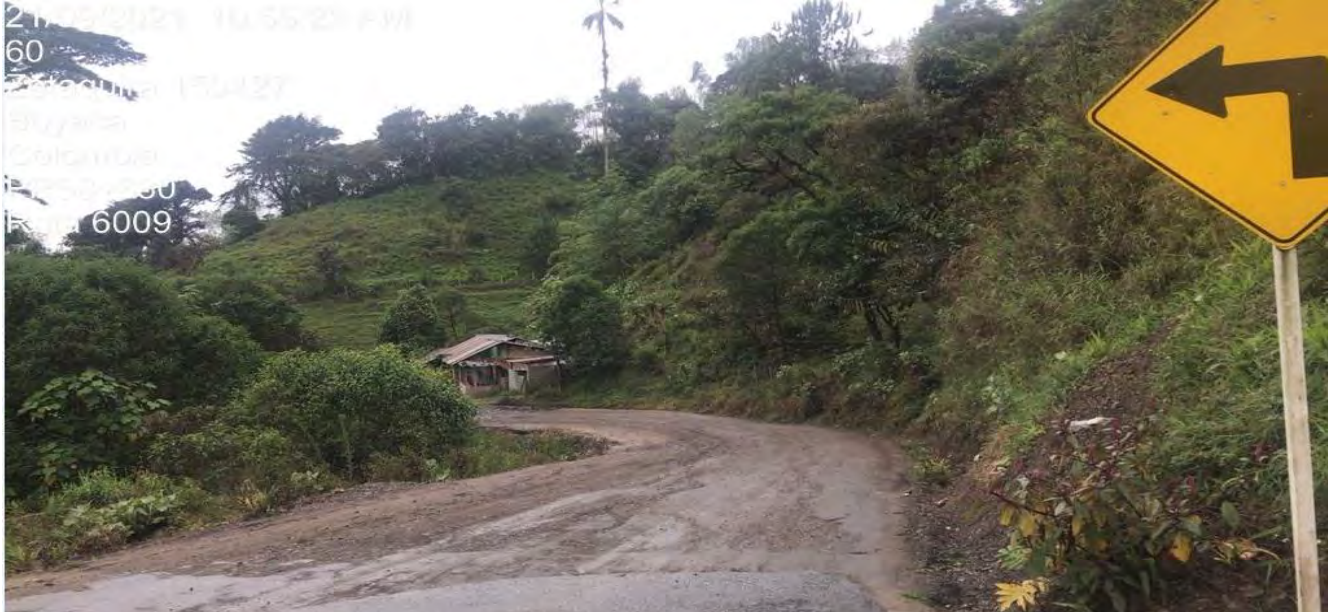
| Foto 19: Ruta 6009 Antes de realizar actividad de conformación de calzada | | Foto 20: Ruta 6009 Antes de realizar actividad de conformación de calzada | | |

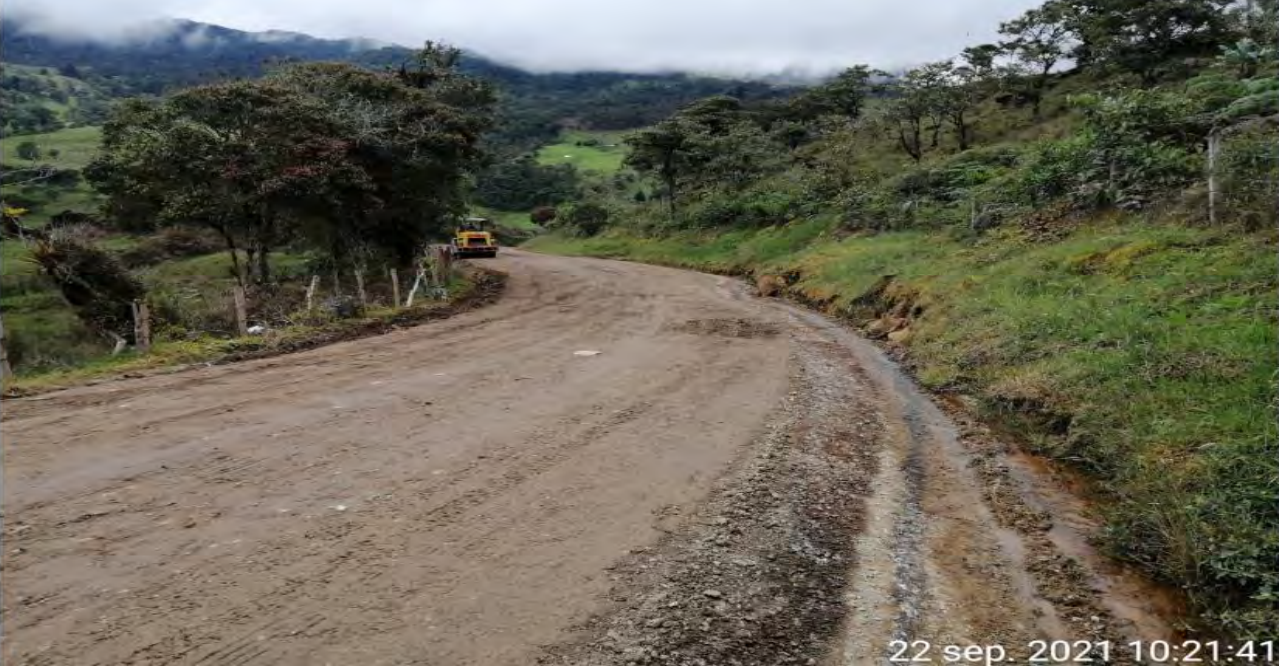
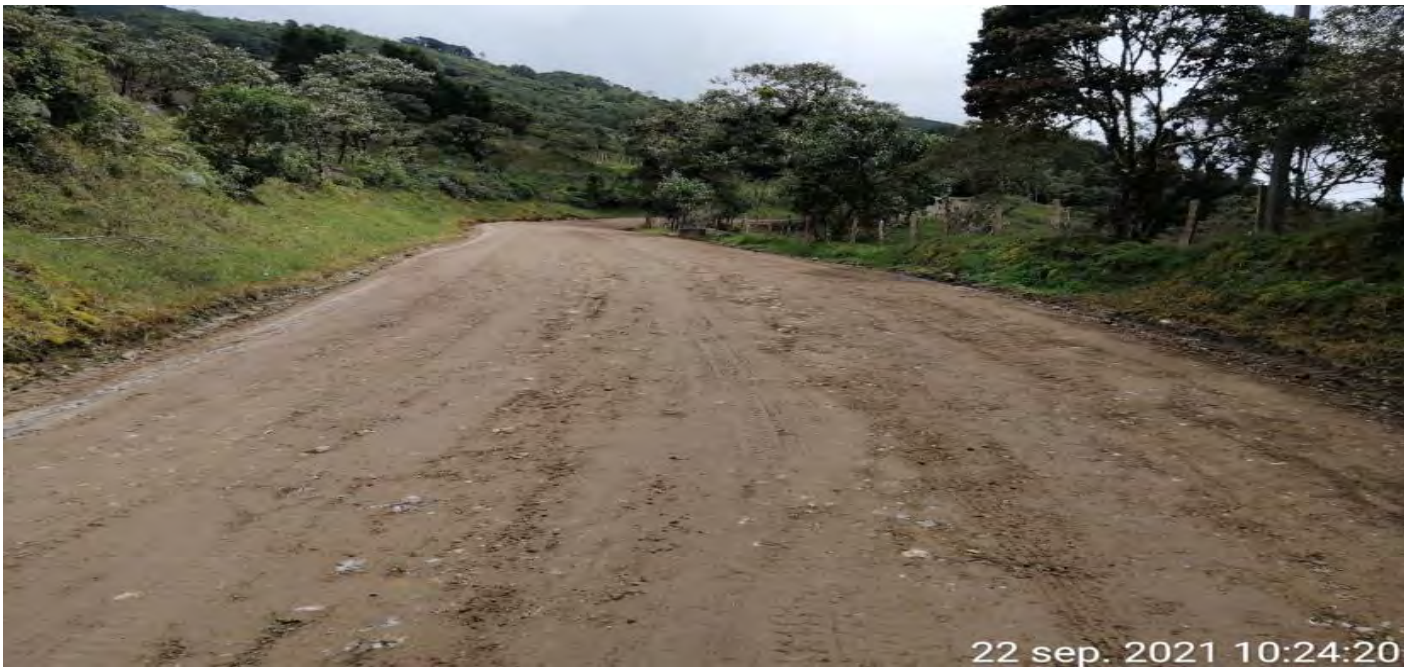
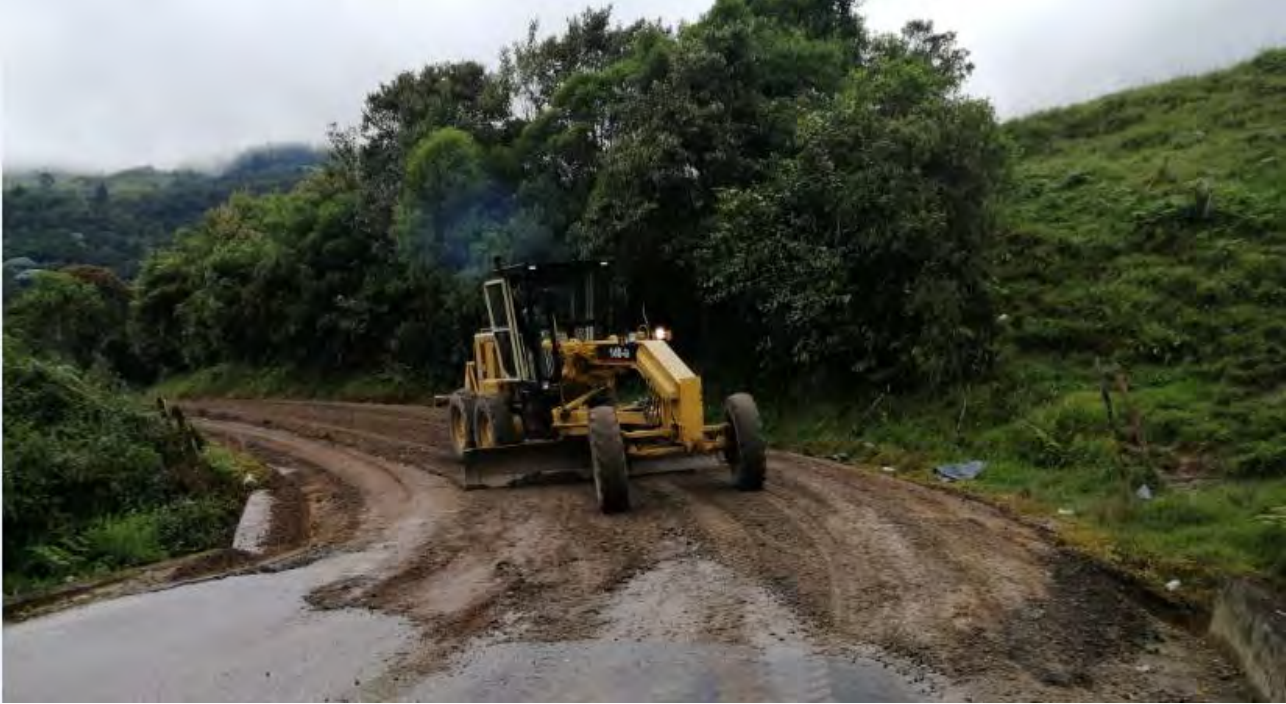
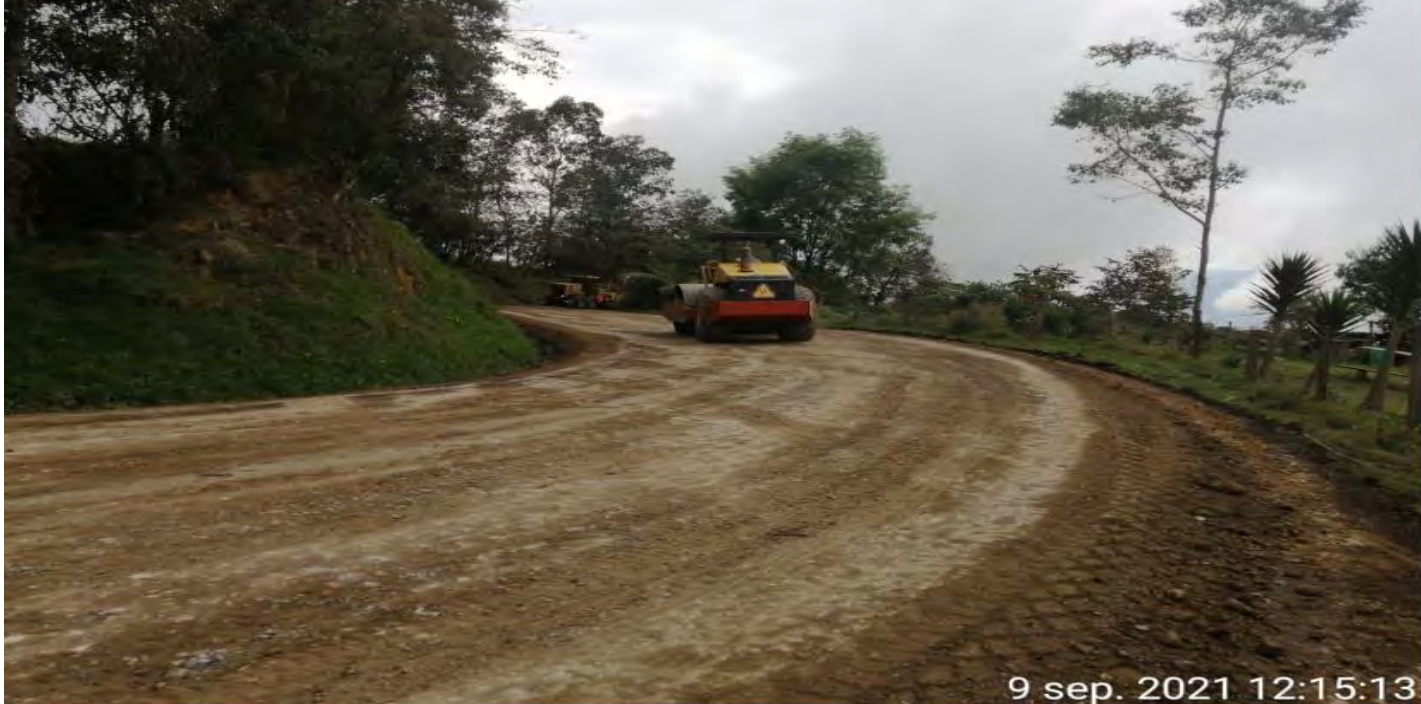
| Foto 21: Ruta 6009 Antividad Conformación de calzada | | Foto 22: Ruta 6009 Antividad Conformación de calzada | | |
| Foto 23: Ruta 6009 Antividad Conformación de calzada | | Foto 24: Ruta 6009 Antividad Conformación de calzada | | |

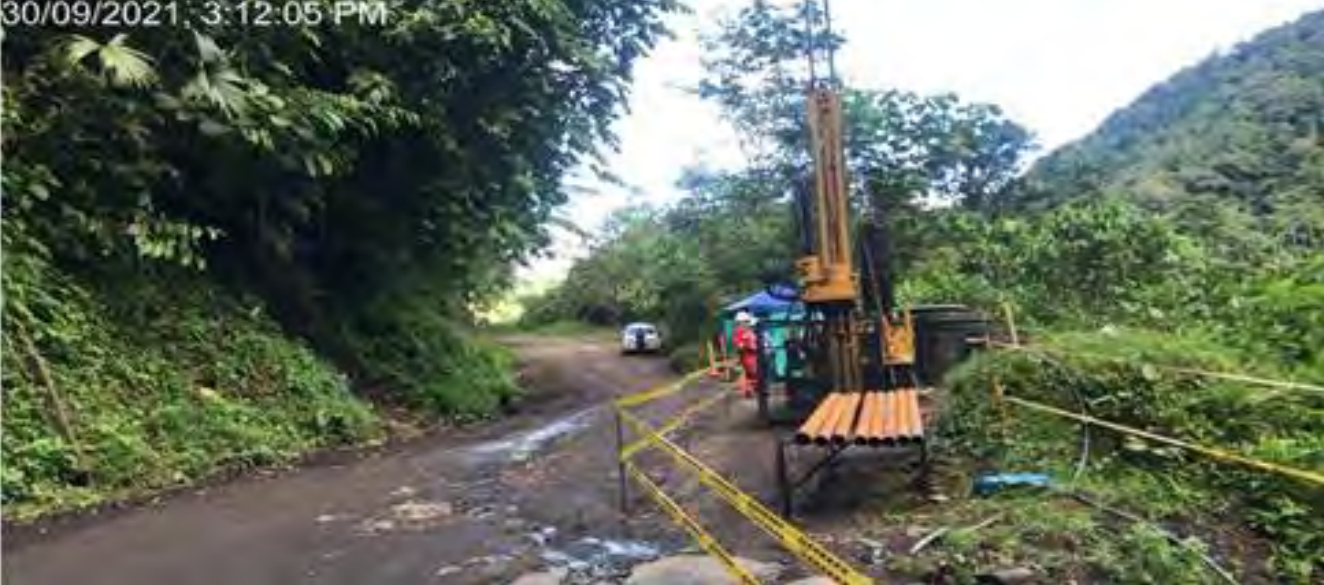
| Foto 25. Ruta 6006. Perforaciones | | Foto 26: Ruta6006 ensayo de refracción sísmica | | |
