**CONTRATO No.1065 DE 2021**

**“Interventoría para las obras de Mejoramiento, Mantenimiento, Gestión Predial, Social y Ambiental sostenible de la Conexión Pacífico-Orinoquía (Puente Arimena - Viento; Juriepe - Puerto Carreño), en los departamentos de Meta y Vichada, en el marco de la reactivación económica, mediante el Programa de Obra Pública "Vías para la Legalidad y la Reactivación Visión 2030". Módulo 2.”**

**INFORME MENSUAL No. 5  
NOVIEMBRE DE 2021  
VIA PUENTE ARIMENA-EL VIENTO  
MUNICIPIOS PUERTO GAITAN  
VERSION 1**

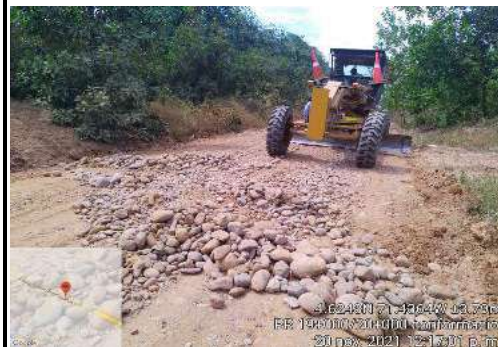
FOTO 4. Conformación de vía PR 19+000

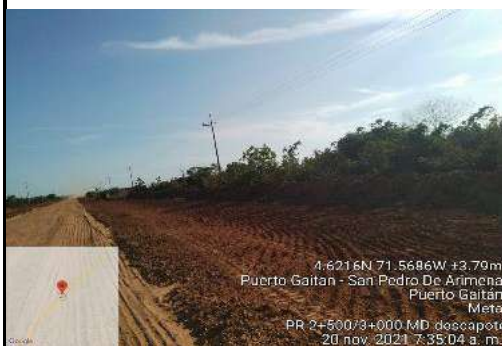
FOTO 5. : Se puede apreciar el descapote que se ha realizado en los primeros 3 Km

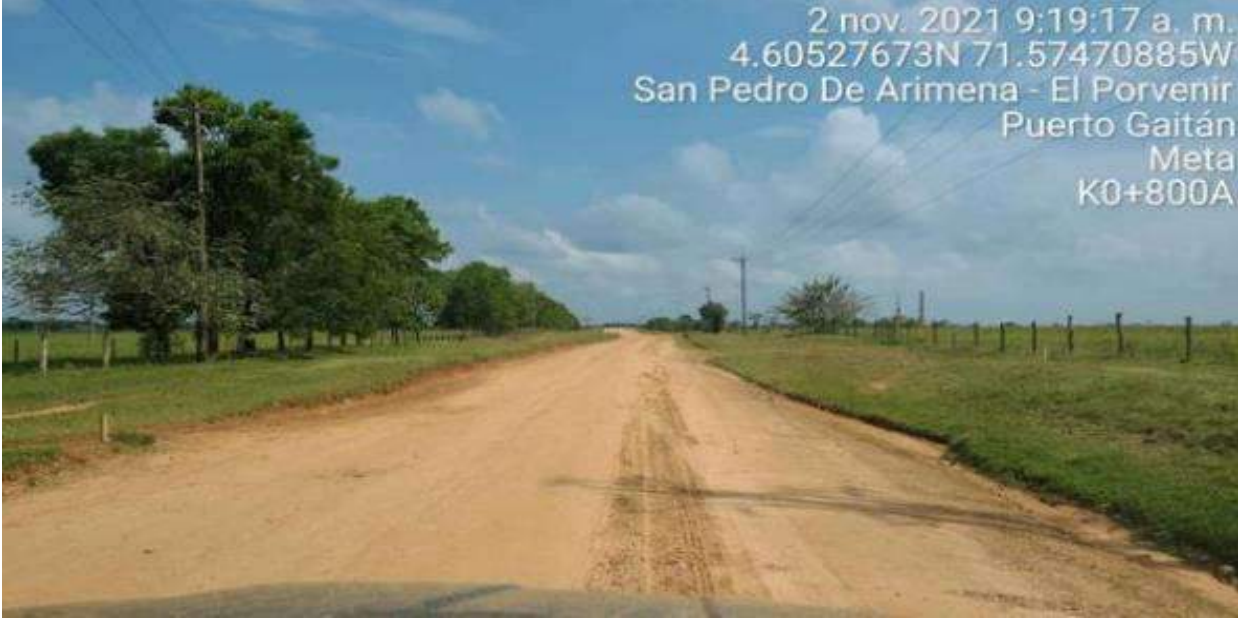
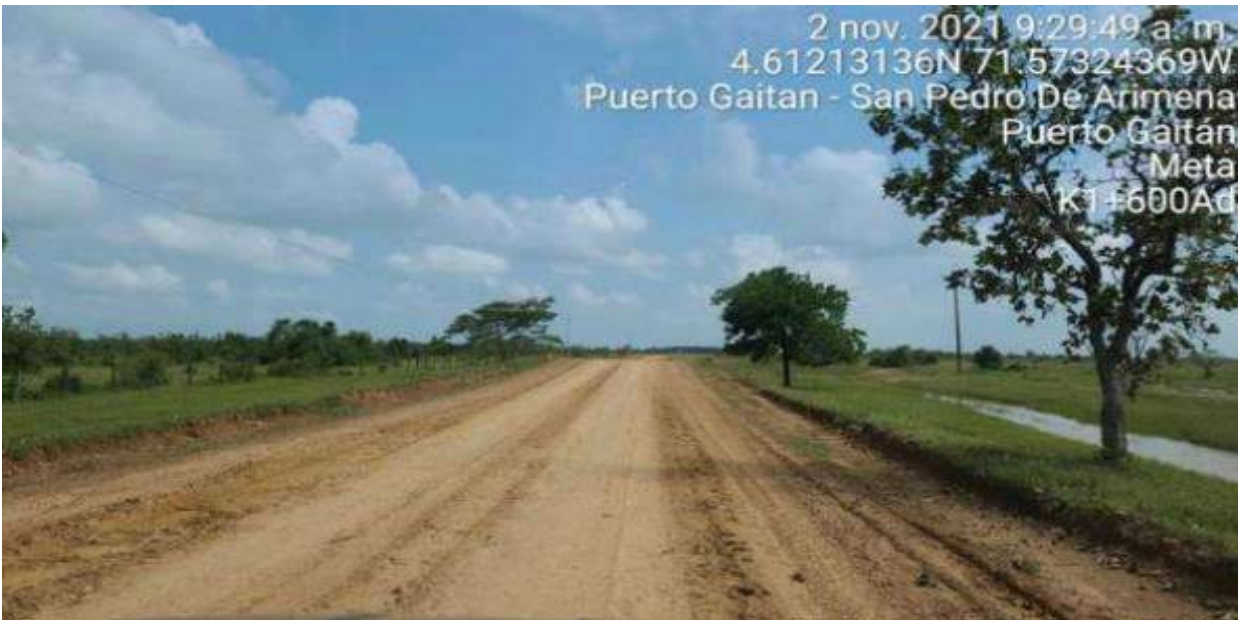
| Foto: 1<br>Descripción: Se puede evidenciar la conformación de la vía PR 0+800 | | | | | Foto: 2<br>Descripción: Se puede evidenciar la conformación en el PR1+600 | | | | |

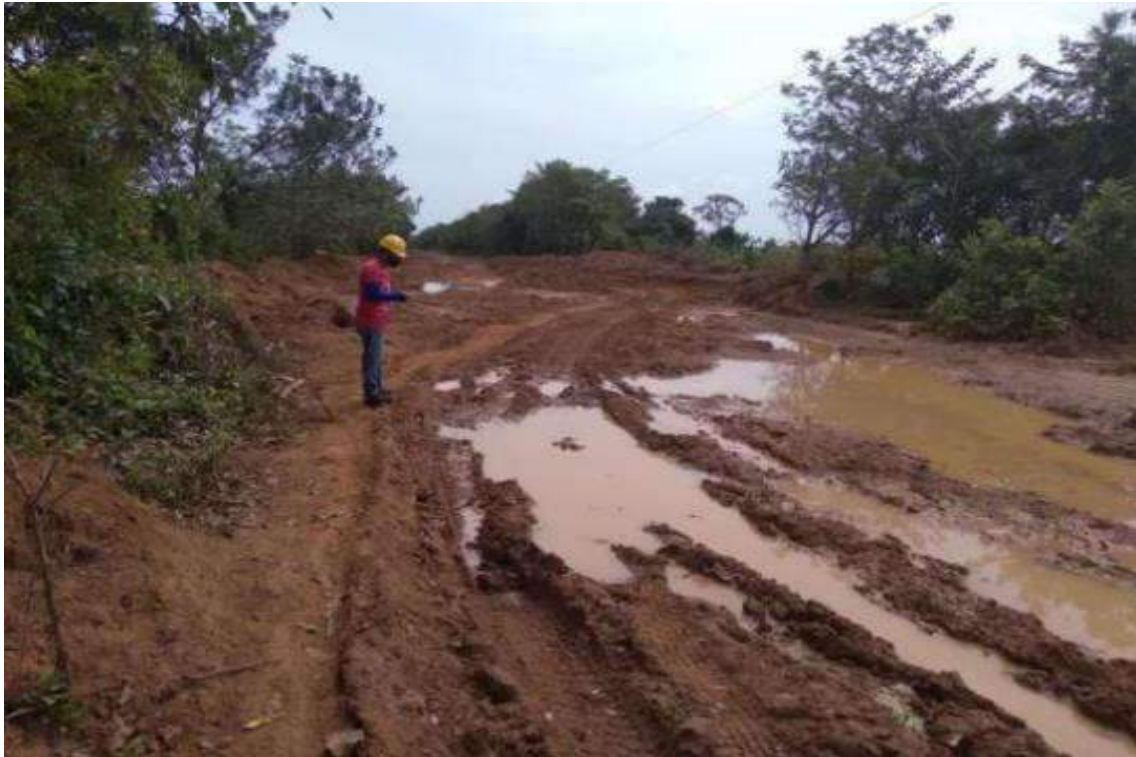
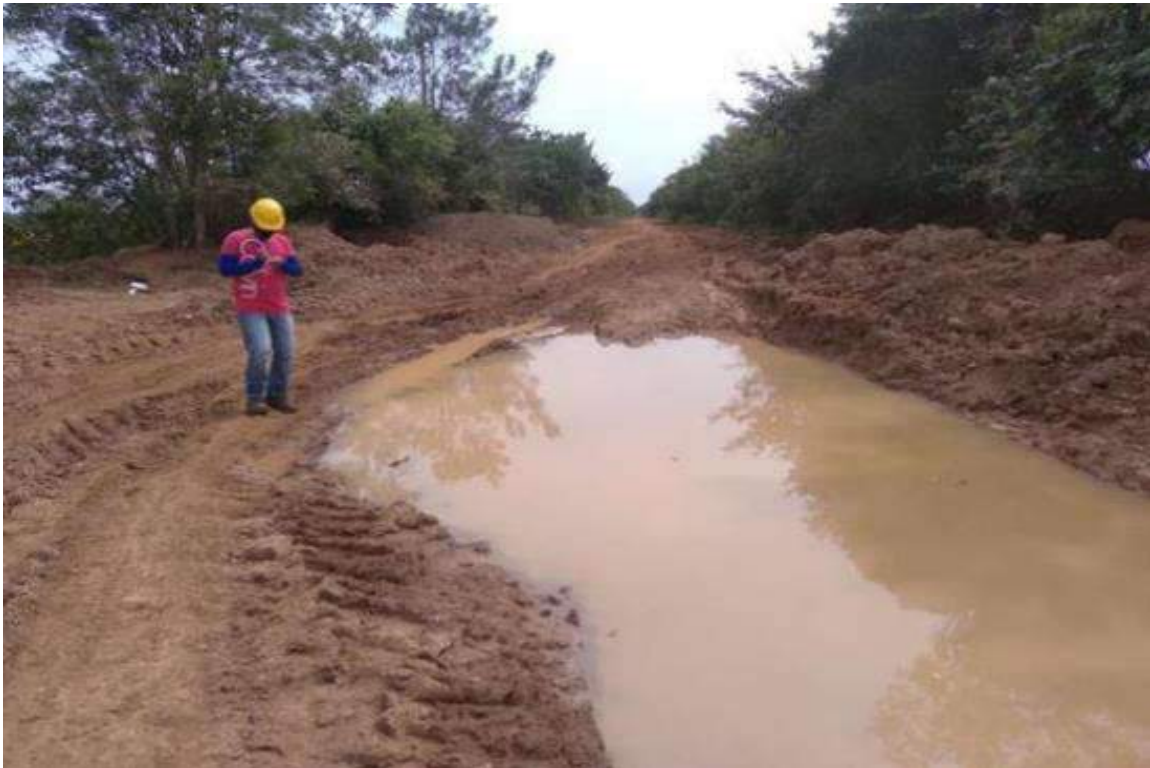
| Foto: 3<br>Descripción: Se puede evidenciar el sitio critico 44+600 | | | | | Foto: 4<br>Descripción: Se puede evidenciar el sitio critico 44+600 | | | | |

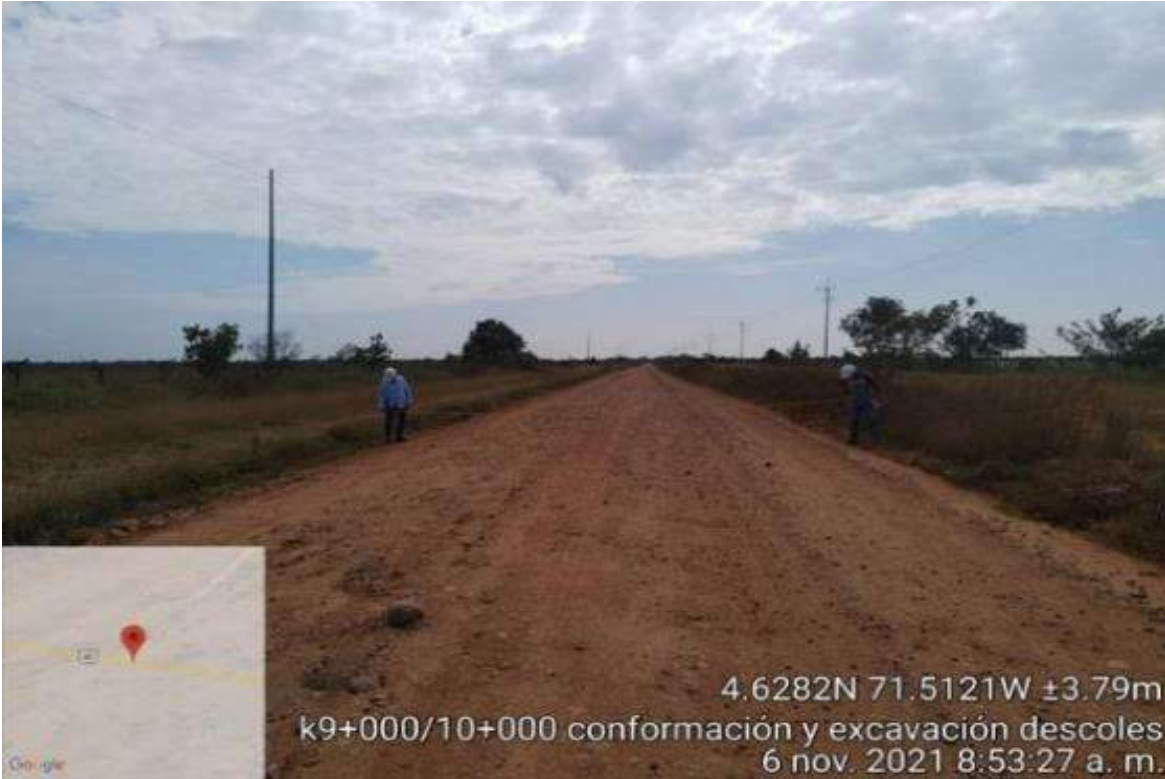
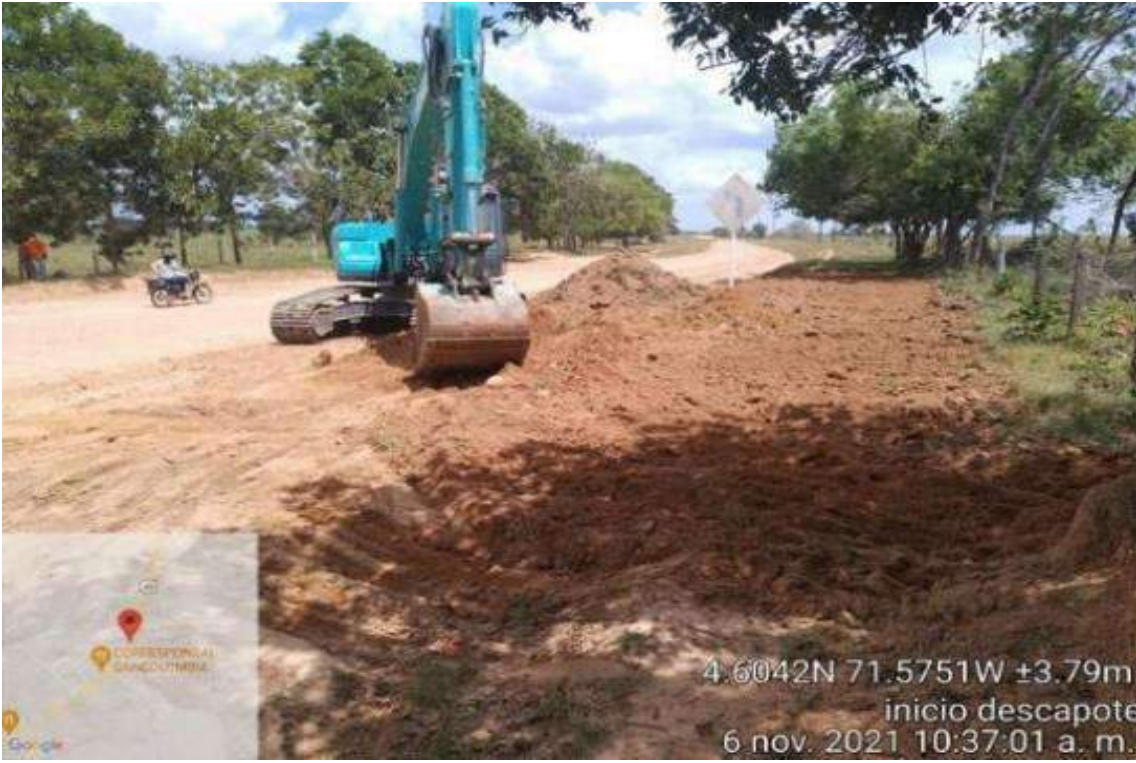
| Foto: 5<br>Descripción: Se hace verificación de medidas para la conformación de la vía realizada | | | | | Foto: 6<br>Descripción: Se inicia el descapote por margen izquierda de la vía desde el PR0+650 | | | | |

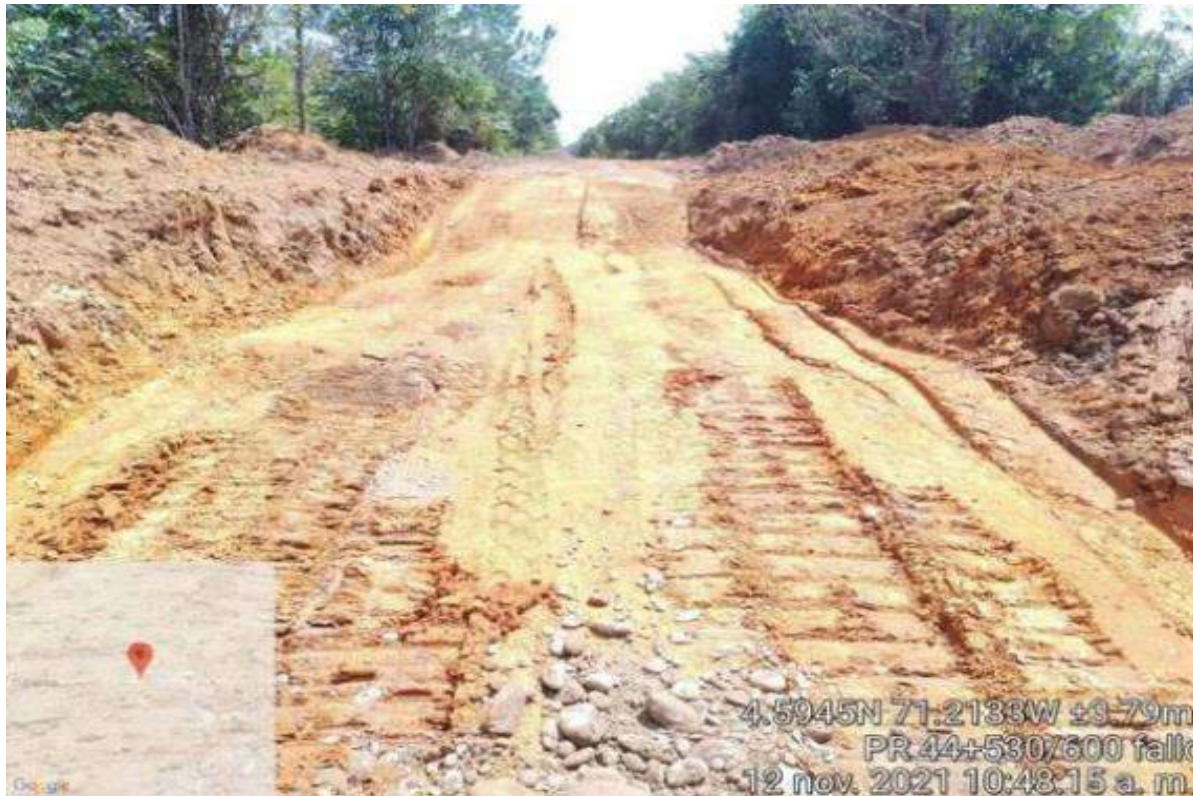
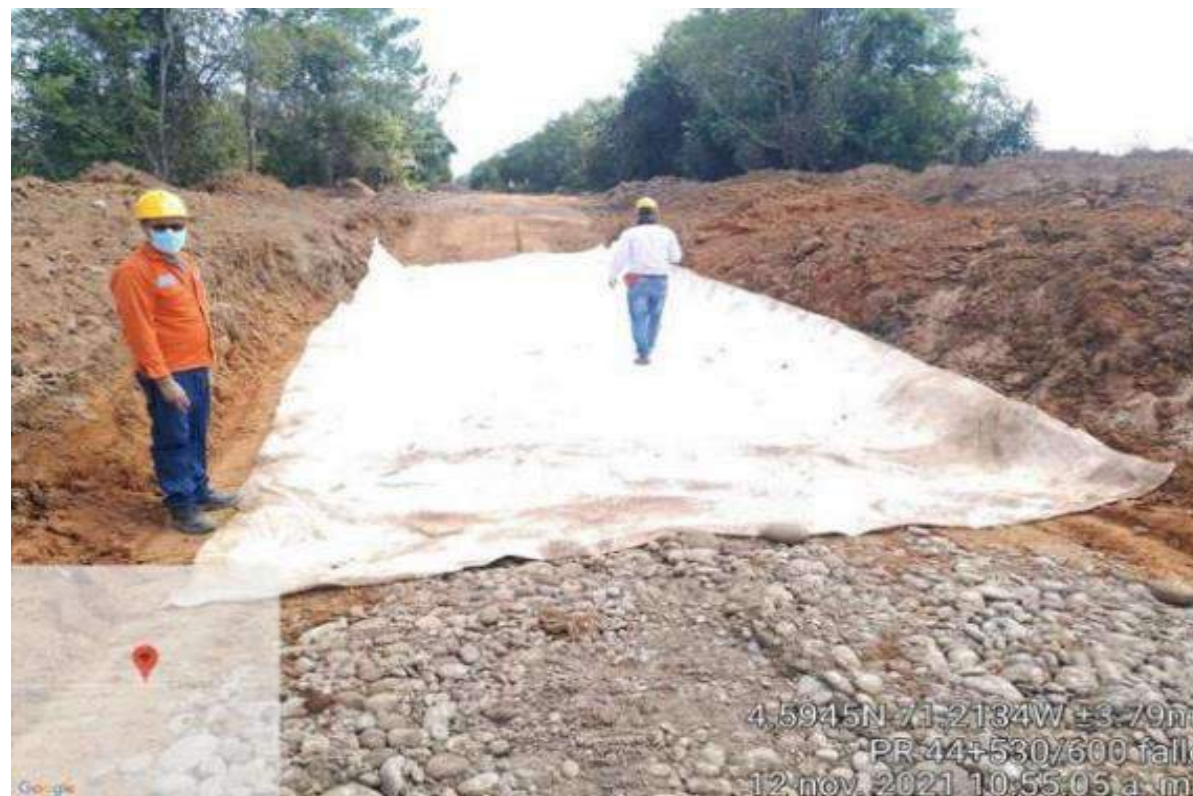
| Foto: 13<br>Descripción: Se puede apreciar la atención del sitio critico del PR44+500 | | | | | Foto: 14<br>Descripción: Se puede apreciar la atención del sitio critico del PR44+500, con instalación de geotextil. | | | | |

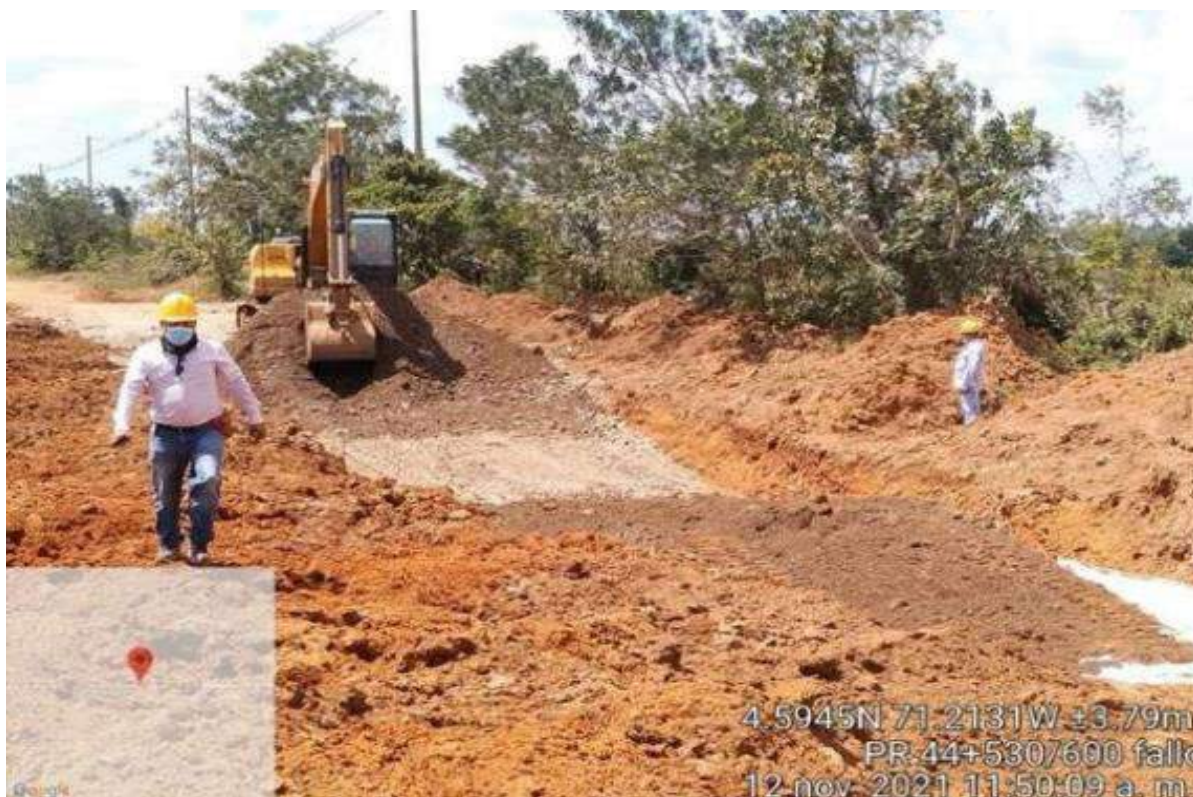
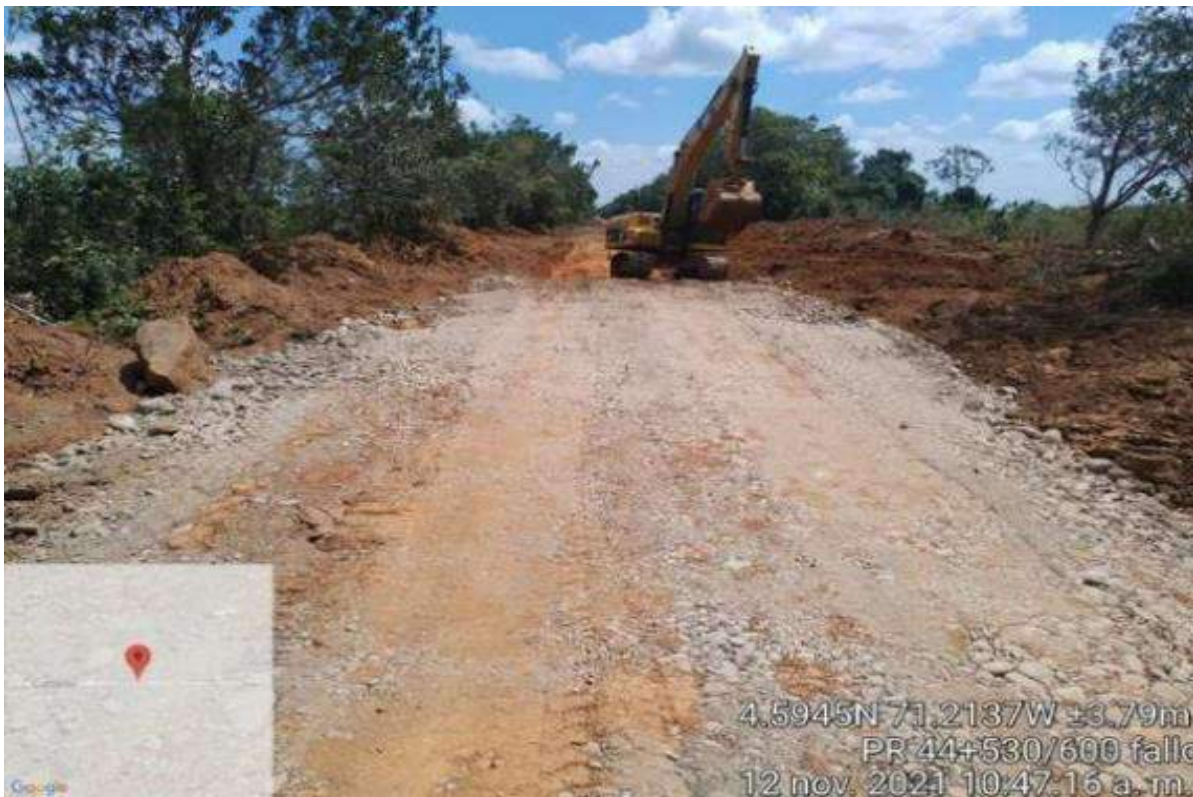
| Foto: 15<br>Descripción: Se puede apreciar la atención del sitio critico del PR44+500, instalación de material crudo de rio | | | | | Foto: 16<br>Descripción: Se puede apreciar la atención del sitio critico del PR44+500, instalación de material crudo de rio | | | | |

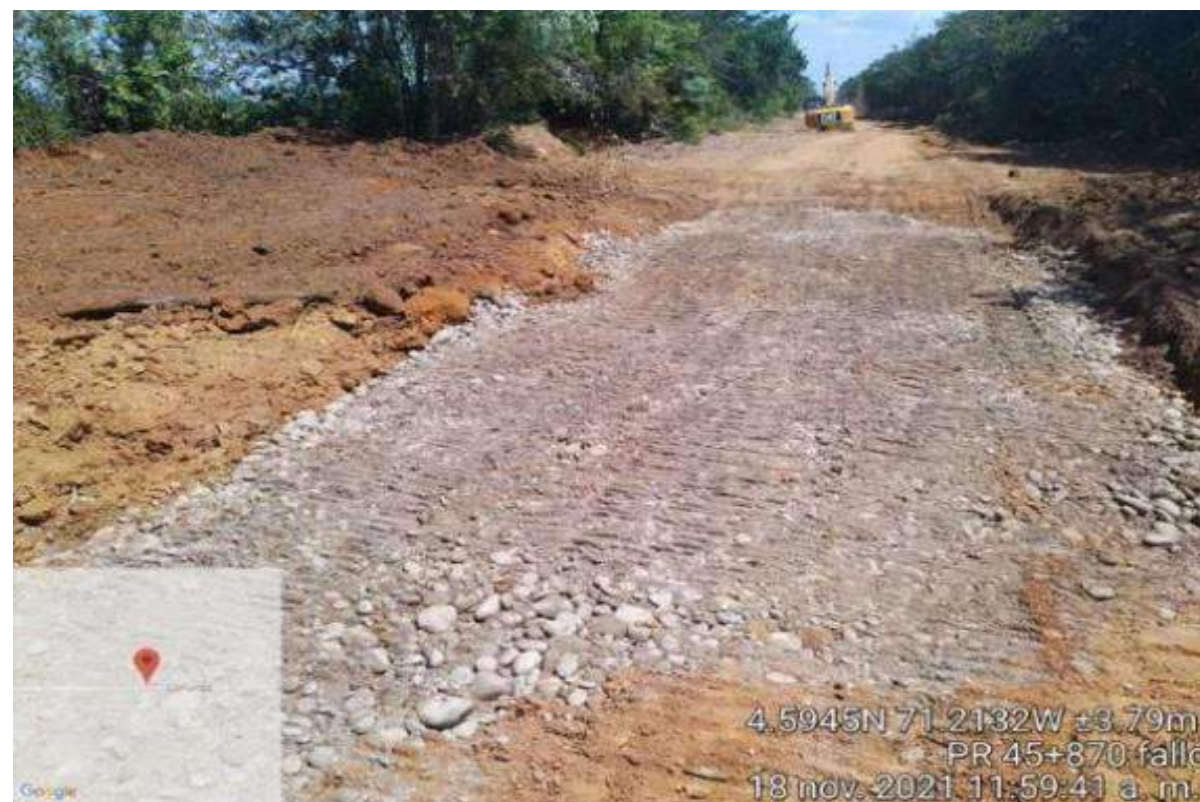
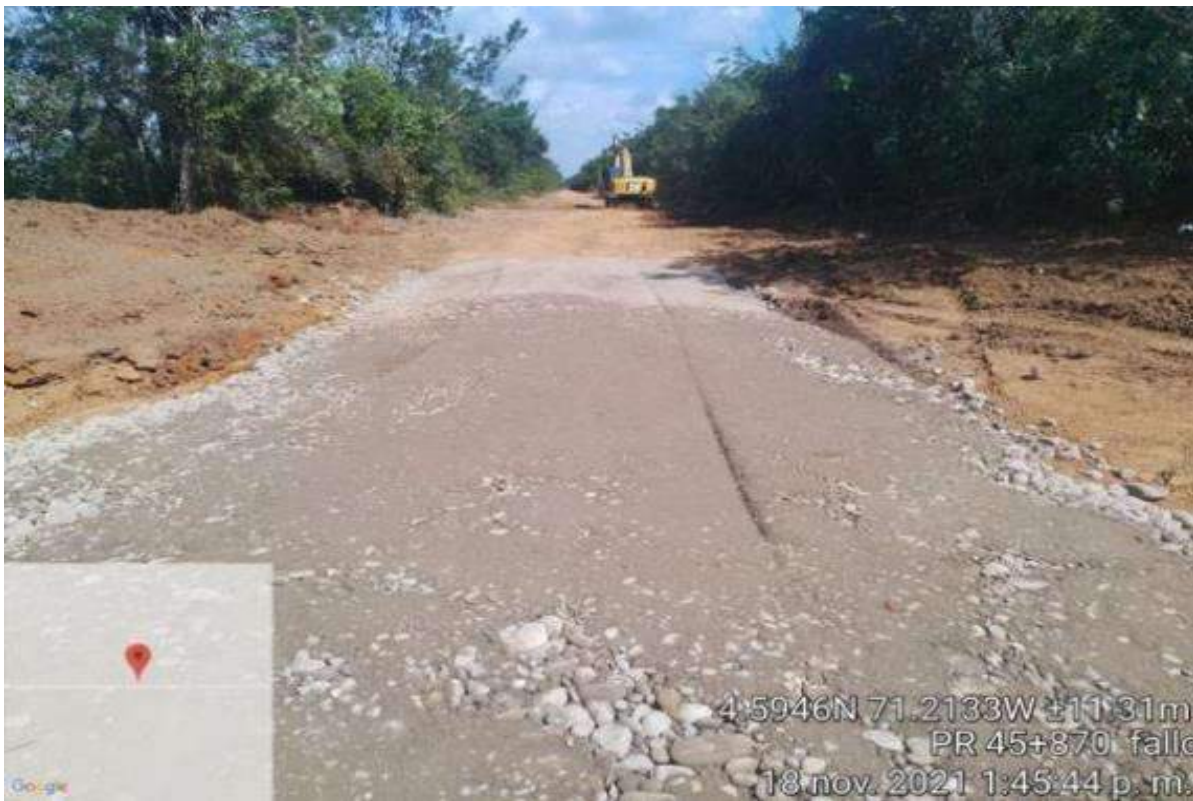
| Foto: 25<br>Descripción: Se evidencia la atención del sitio crítico del PR45+870 | | | | Foto: 26<br>Descripción: Se evidencia la atención del sitio crítico del PR45+870 | | | | |

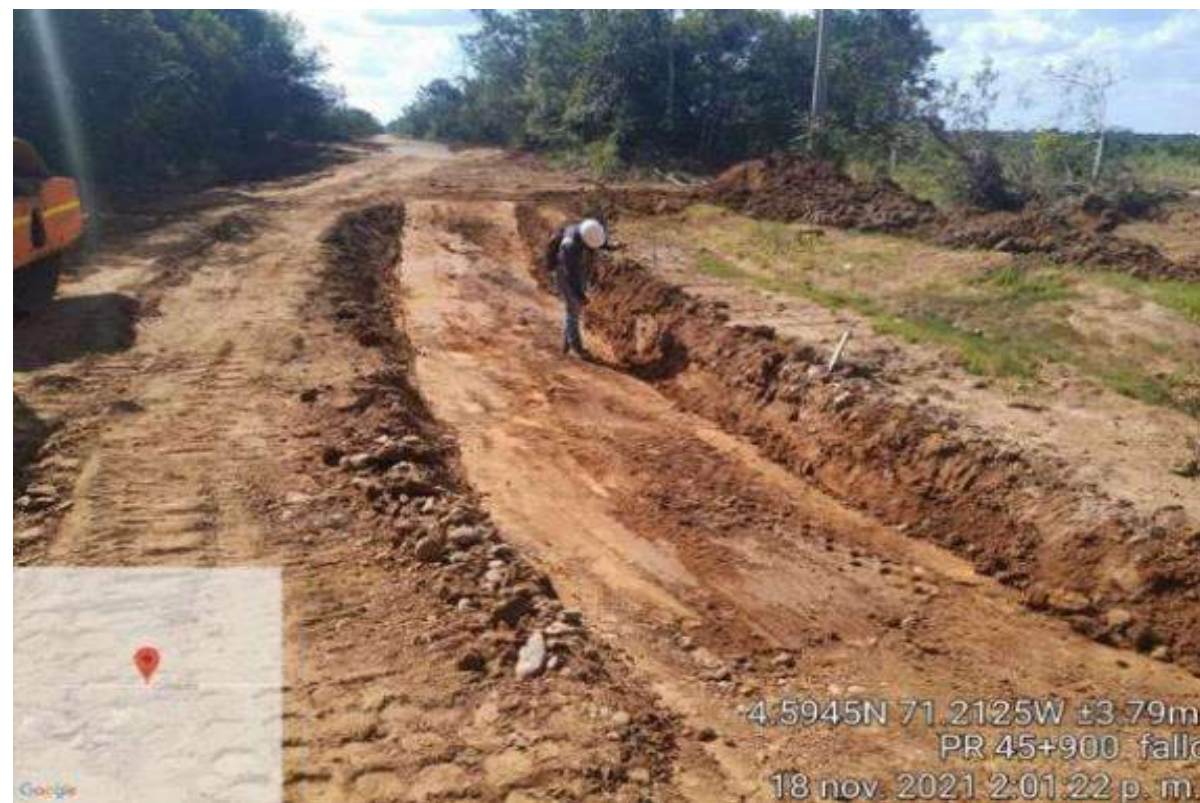
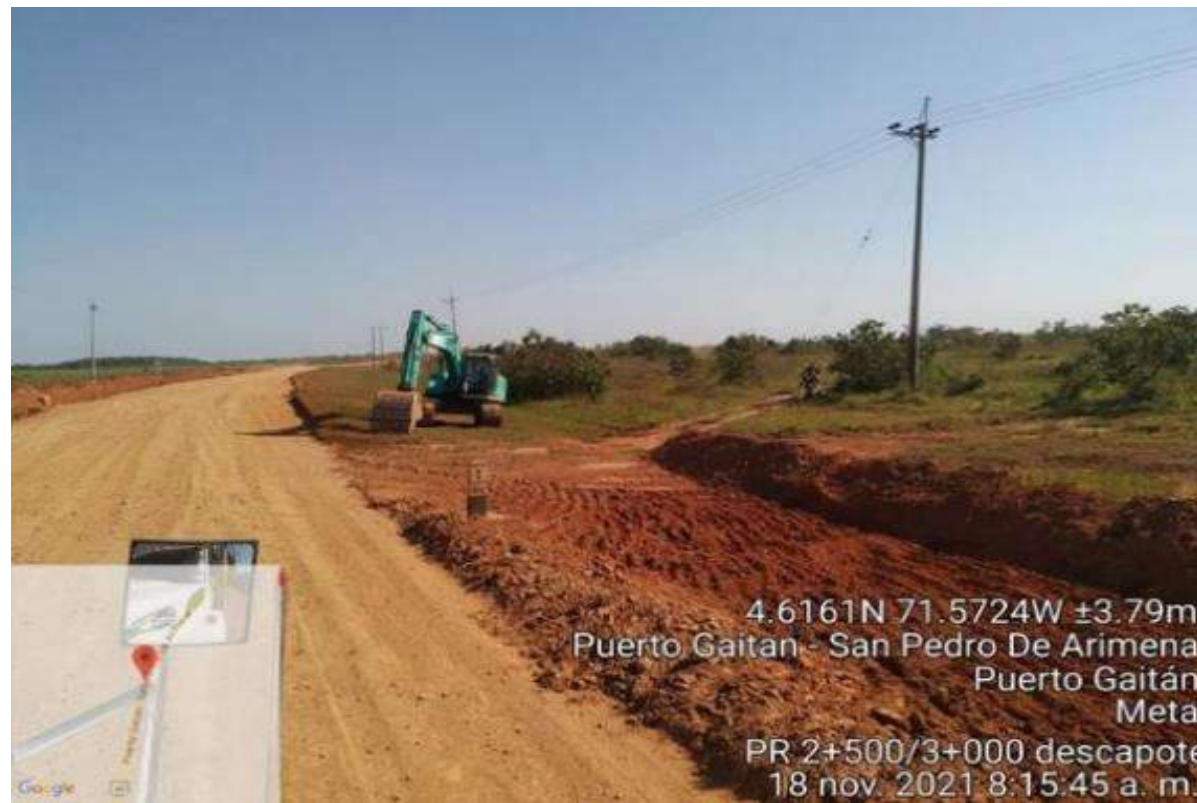
| Foto: 27<br>Descripción: Medición de fallos en el PR45+900 | | | | Foto: 28<br>Descripción: Se evidencia la actividad de descapote en el PR2+500 | | | | |

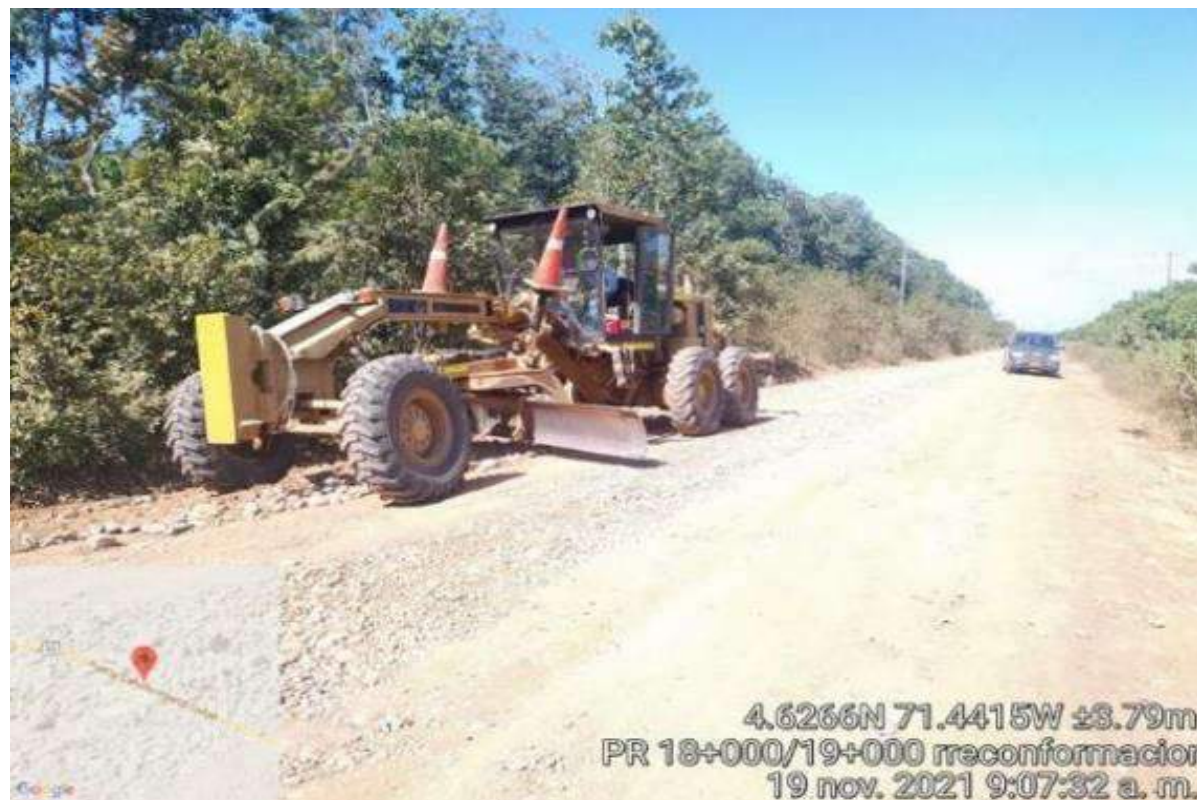
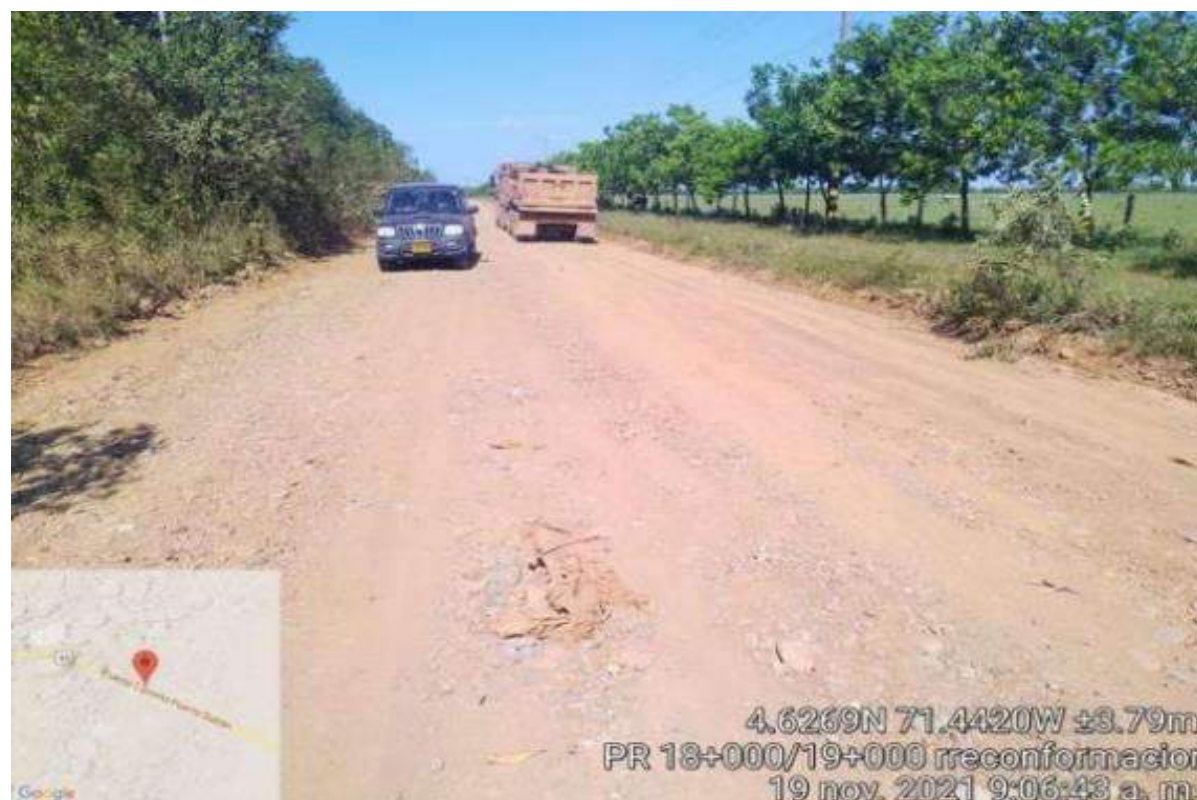
| Foto: 29<br>Descripción: Se puede ver la reconformación de la calzada entre el PR18+000 - PR19+000 | | | | Foto: 30<br>Descripción: Se puede ver la reconformación de la calzada entre el PR18+000 - PR19+000 | | | | |

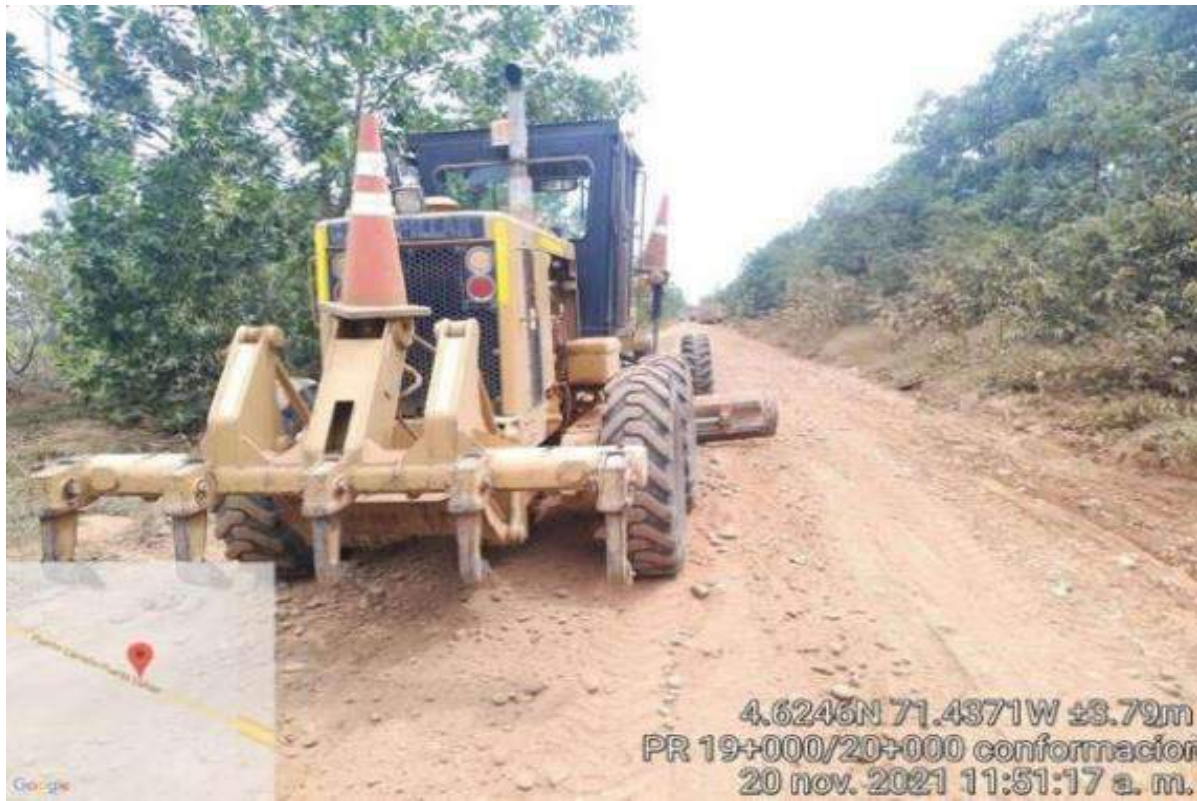
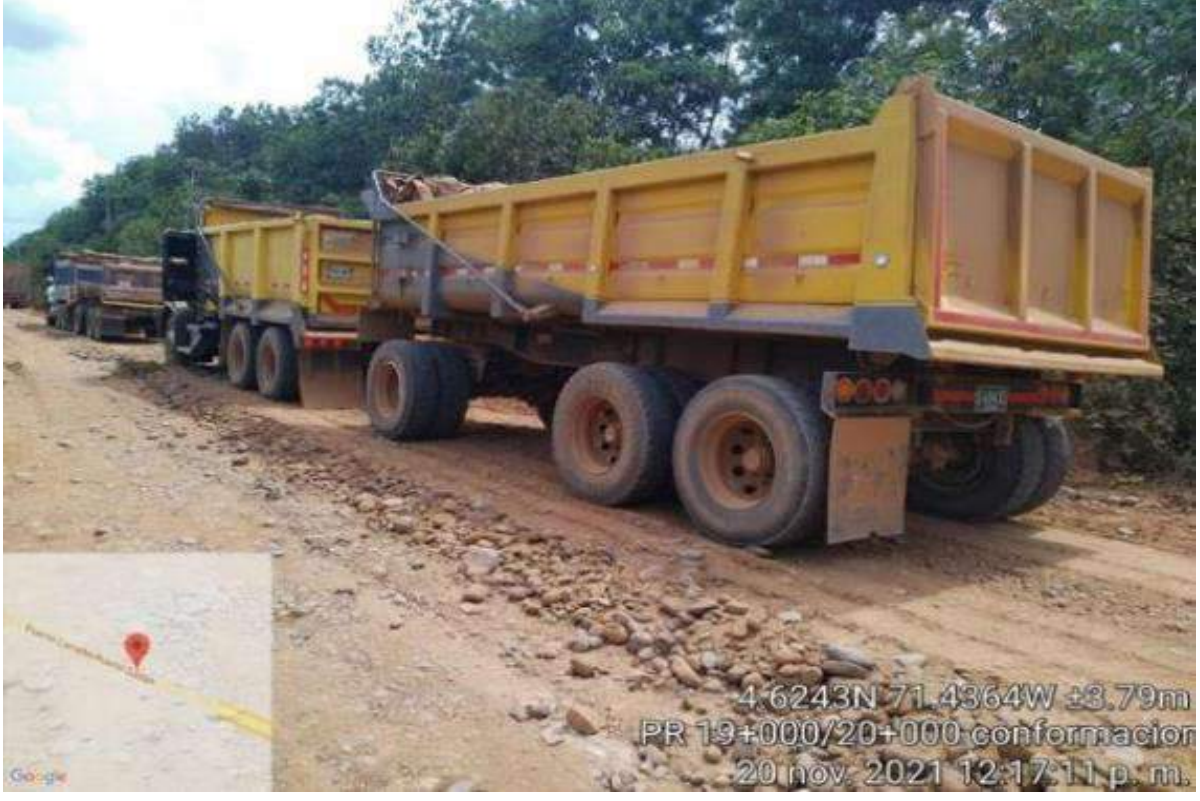
| Descripción: Se puede evidenciar la conformación de vía en el PR20+000 | | | | Descripción: Se puede evidenciar la conformación de vía en el PR20+000 | | | | |

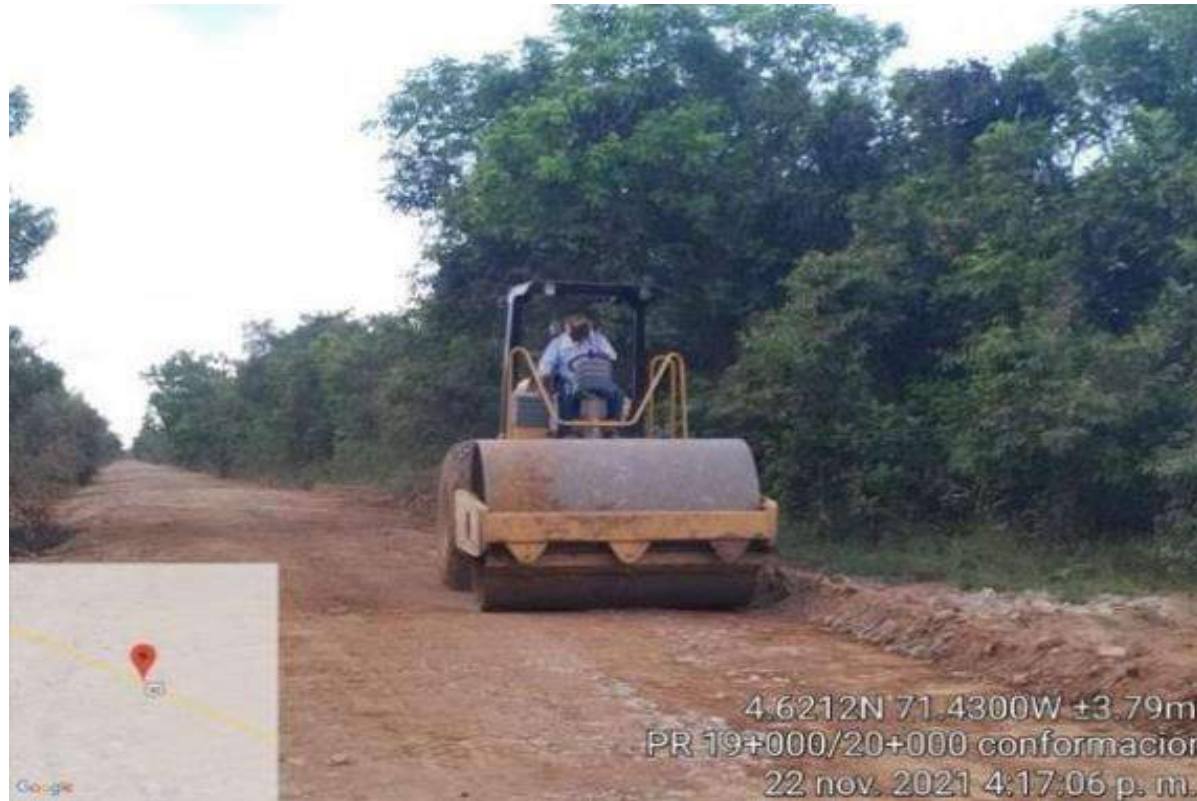
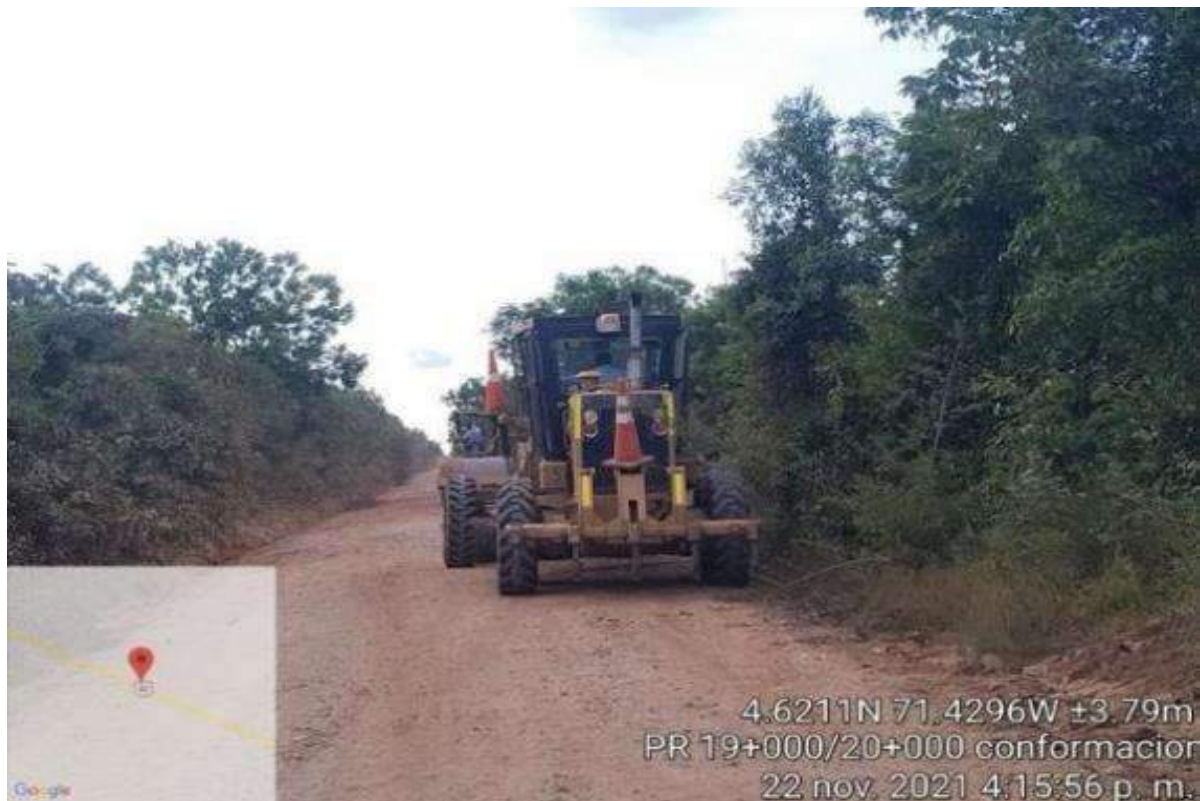
| Descripción: Se puede evidenciar la compactación de material en el tramo PR20+000 | | | | Descripción: Se puede evidenciar la conformación de la vía con motoniveladora en el PR20+000 | | | | |

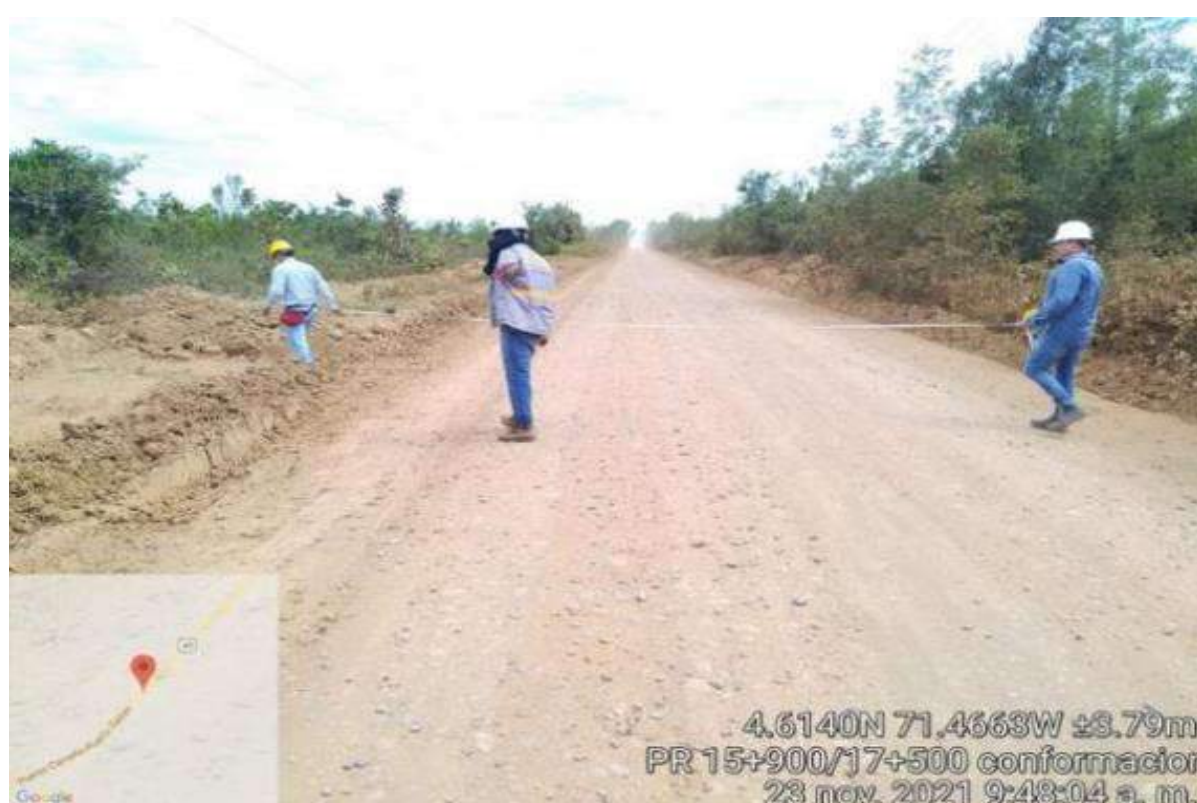
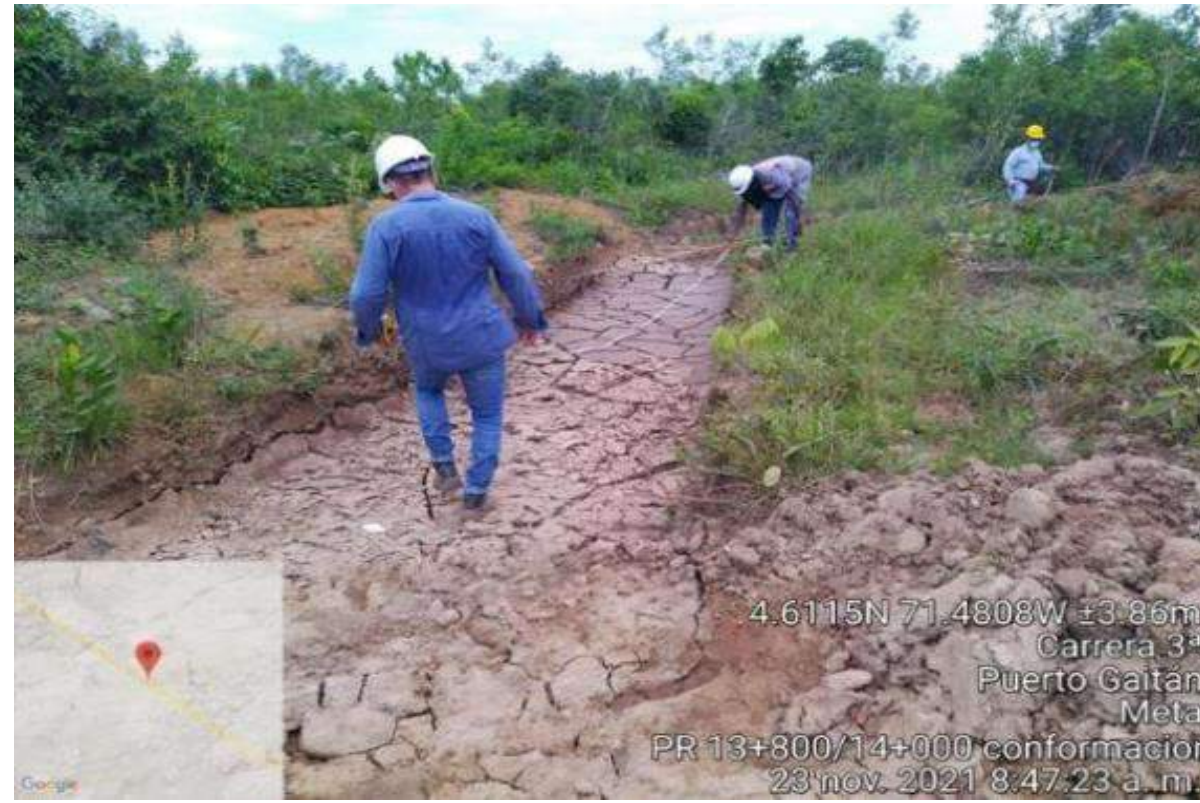
| Descripción: Medición de la conformación realizada | | | | Descripción: Medición de descoles realizados en el PR13+800 | | | | |
