**CONTRATO No.1065 DE 2021**

**“Interventoría para las obras de Mejoramiento, Mantenimiento, Gestión Predial, Social y Ambiental sostenible de la Conexión Pacífico-Orinoquía (Puente Arimena - Viento; Juriepe - Puerto Carreño), en los departamentos de Meta y Vichada, en el marco de la reactivación económica, mediante el Programa de Obra Pública "Vías para la Legalidad y la Reactivación Visión 2030". Módulo 2.”**

**INFORME MENSUAL No. 5  
NOVIEMBRE DE 2021  
VIA PUENTE ARIMENA-EL VIENTO  
MUNICIPIOS PUERTO GAITAN  
VERSION 1**

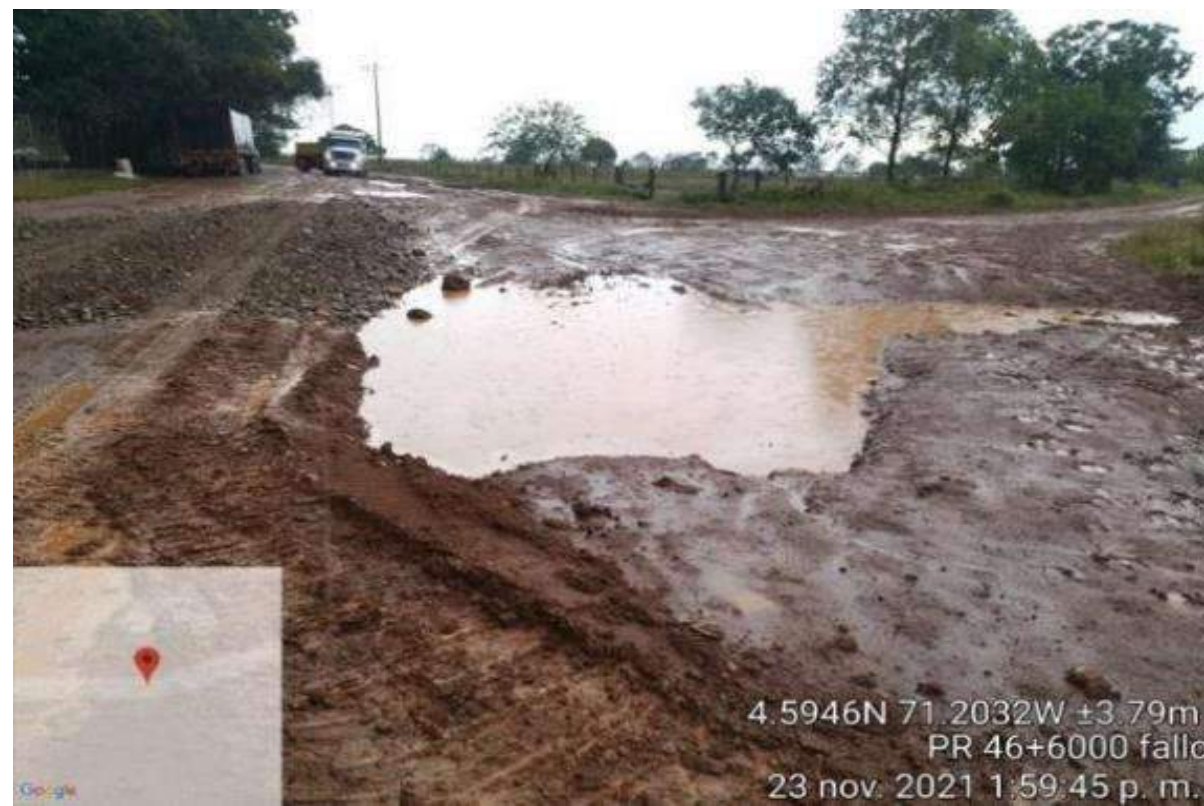
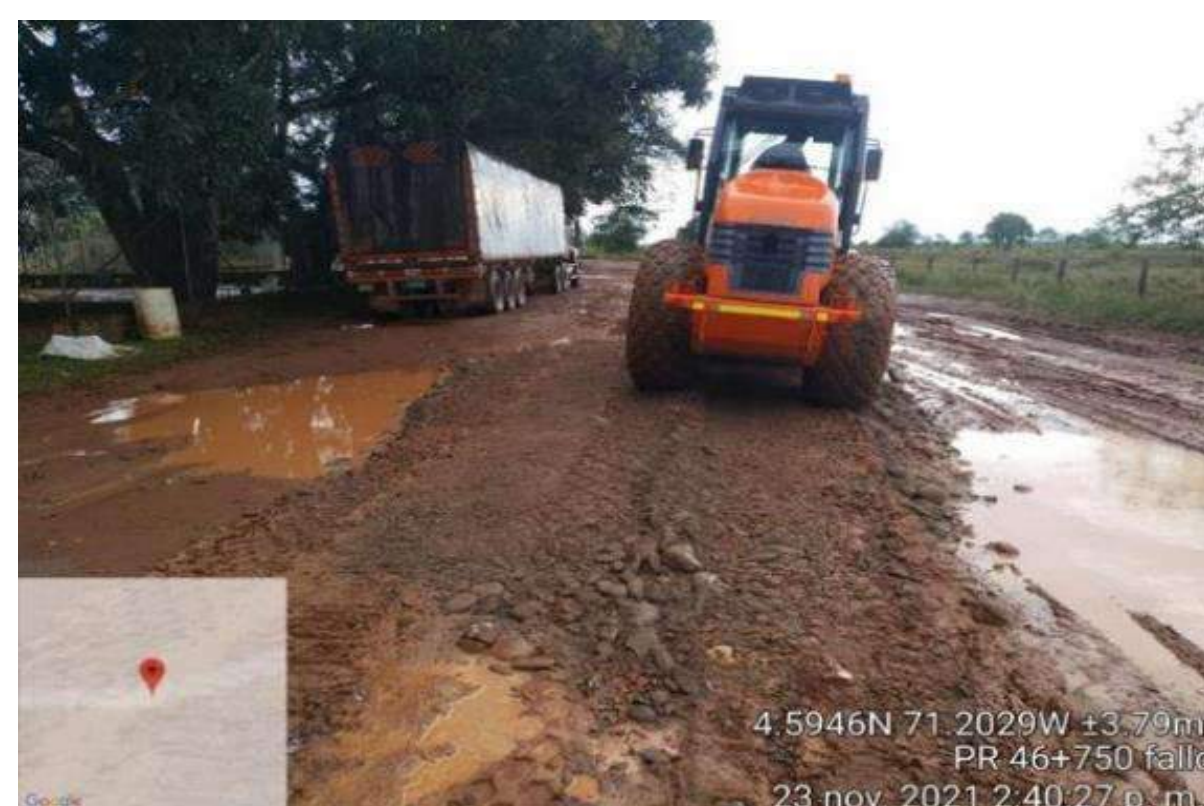
| Foto: 37<br>Descripción: Se puede evidenciar el fallo del PR46+600 | | | | Foto: 38<br>Descripción: Se la atención del fallo PR46+750 | | | | |

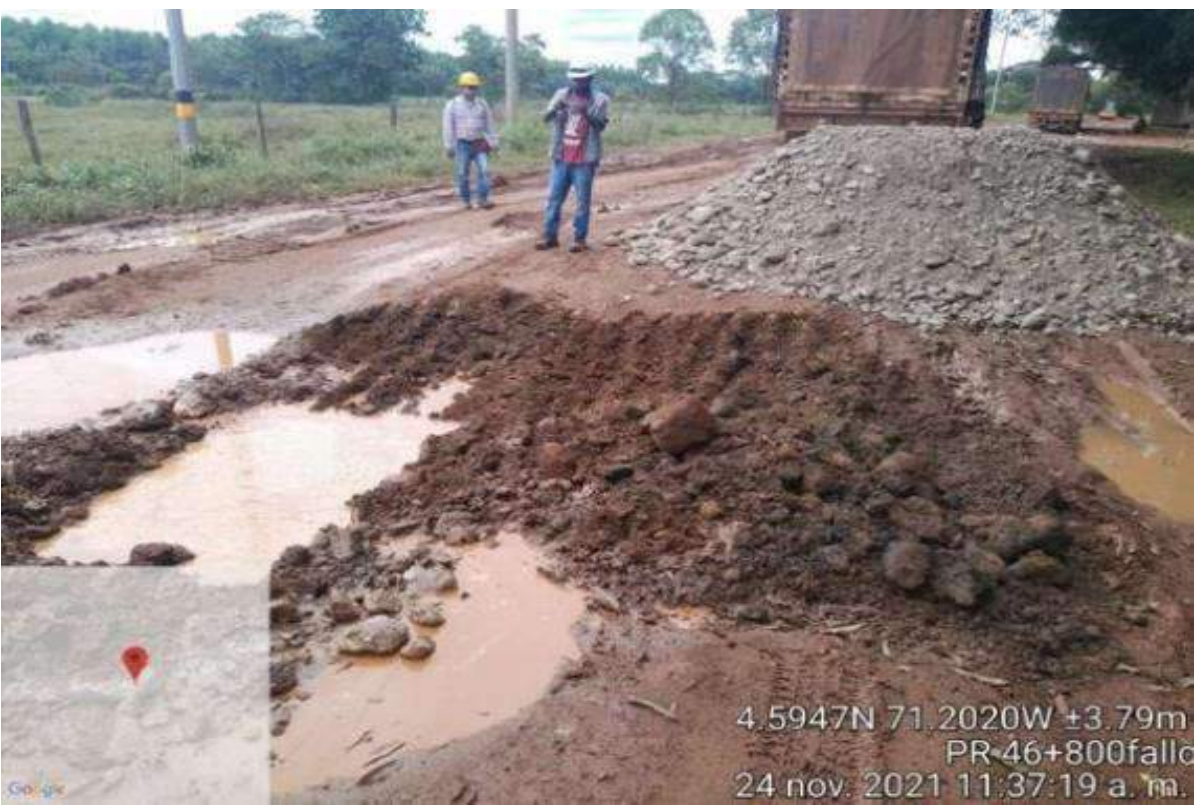
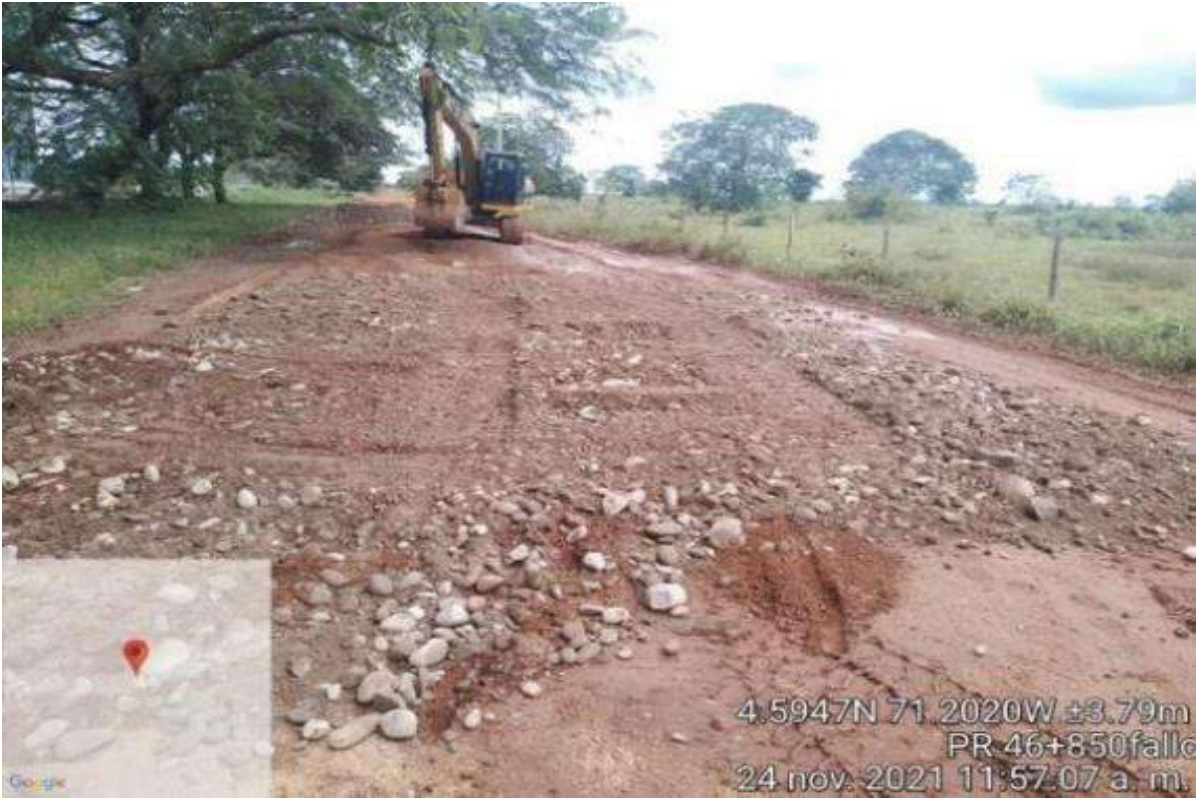
| Foto: 39<br>Descripción: Se la atención del fallo PR46+800 con instalación de material crudo de río | | | | Foto: 40<br>Descripción: Se la atención del fallo PR46+850 con instalación de material crudo de río | | | | |

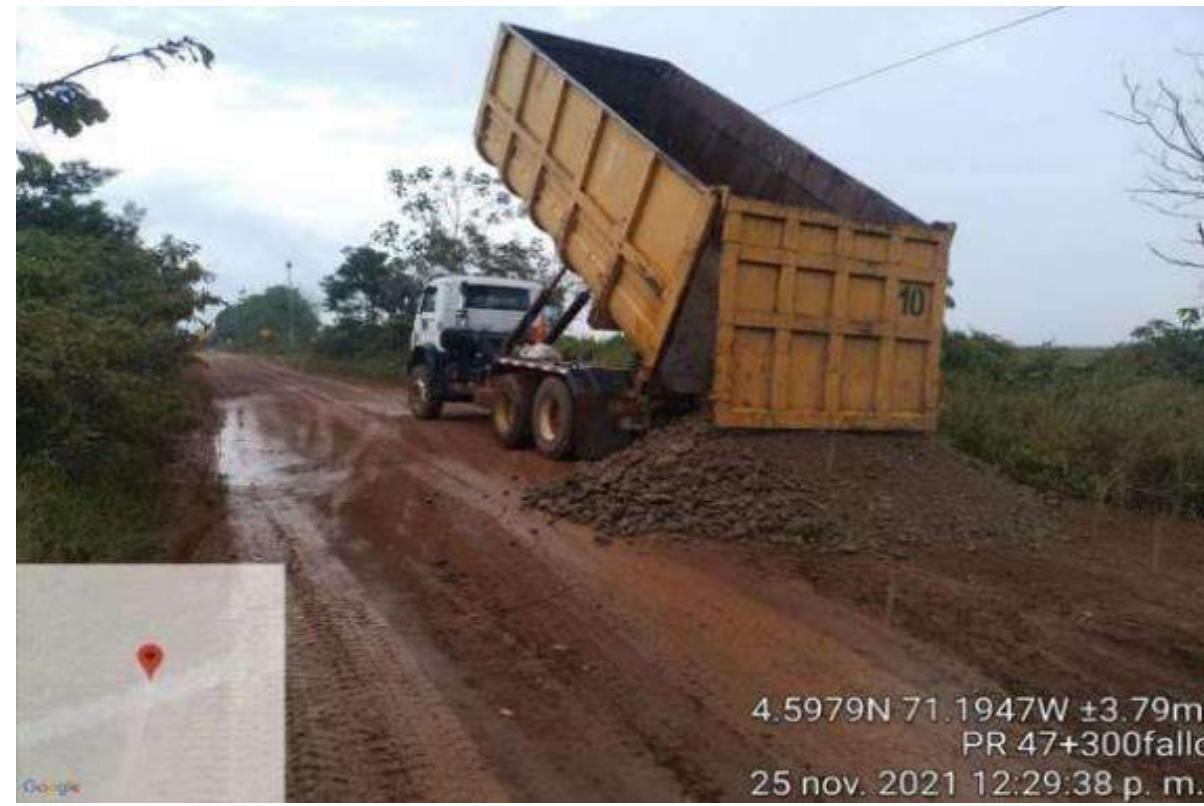
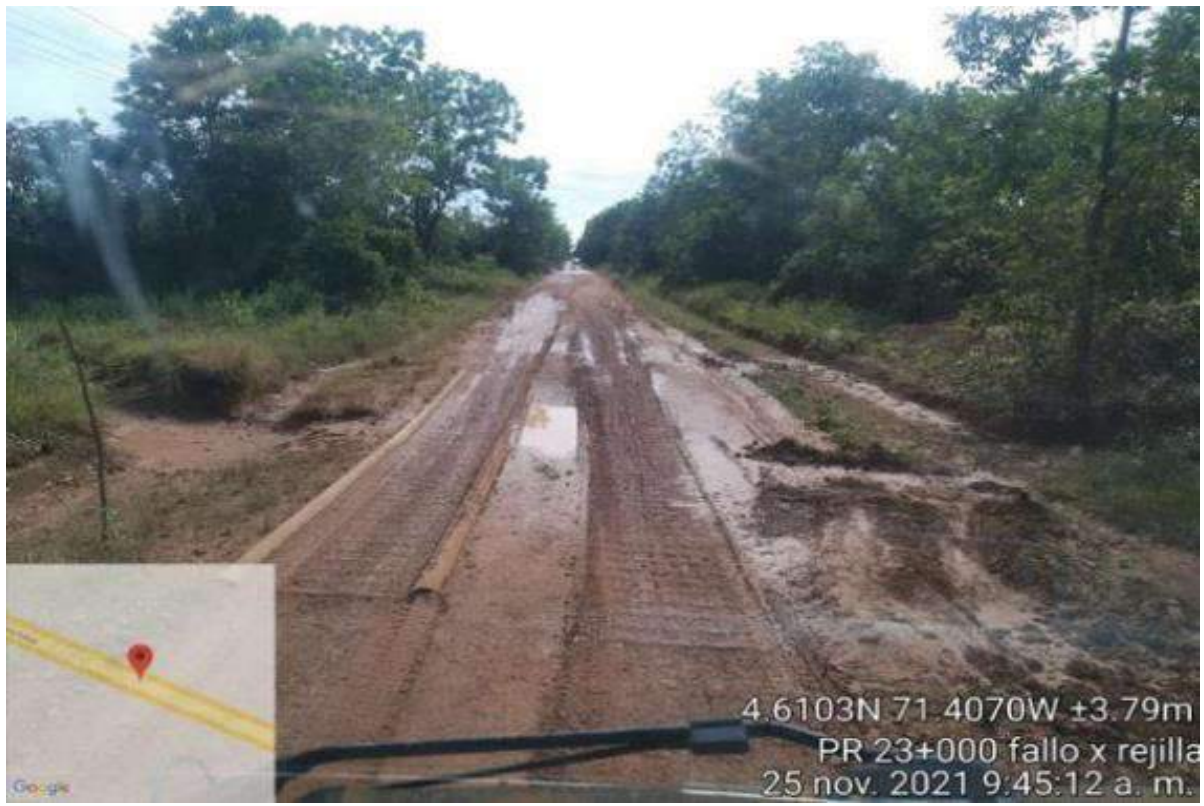
| Foto: 41<br>Descripción: Podemos apreciar el descargue de material crudo de río para la atención del fallo del PR47+300 | | | | Foto: 42<br>Descripción: Podemos apreciar las rejillas del PR23+000 | | | | |

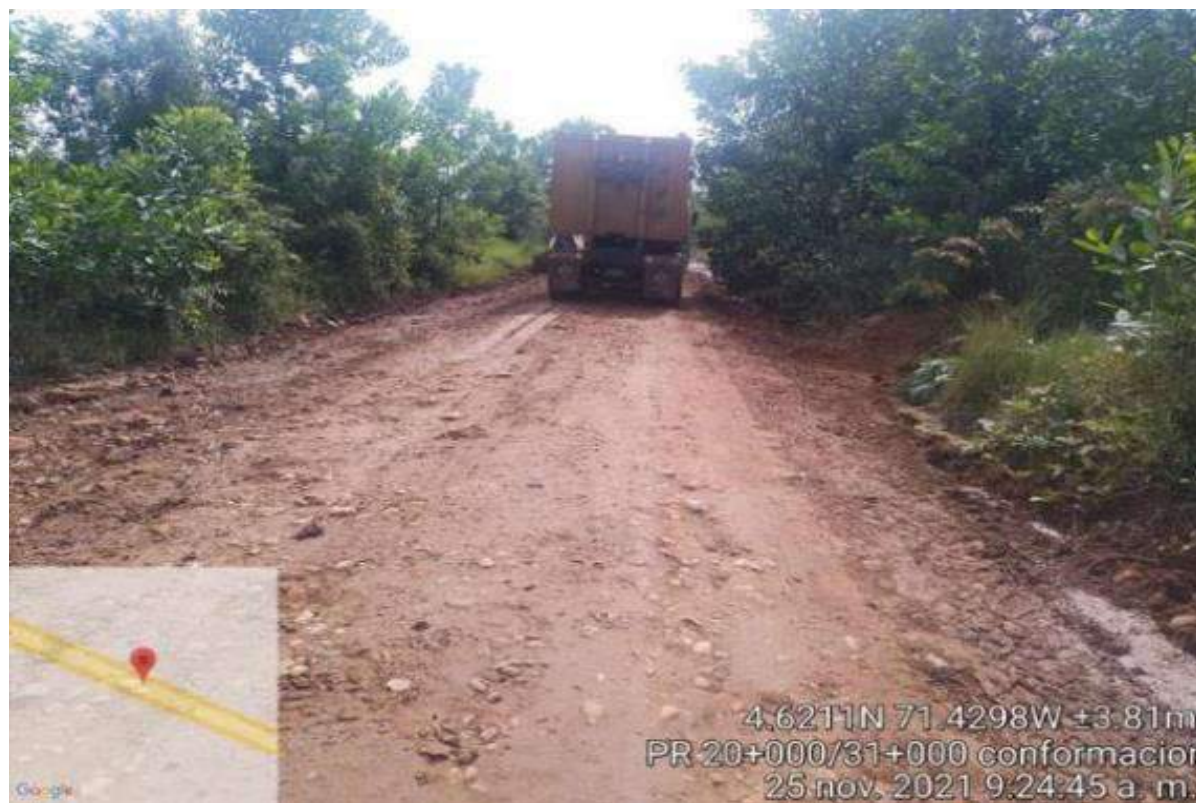
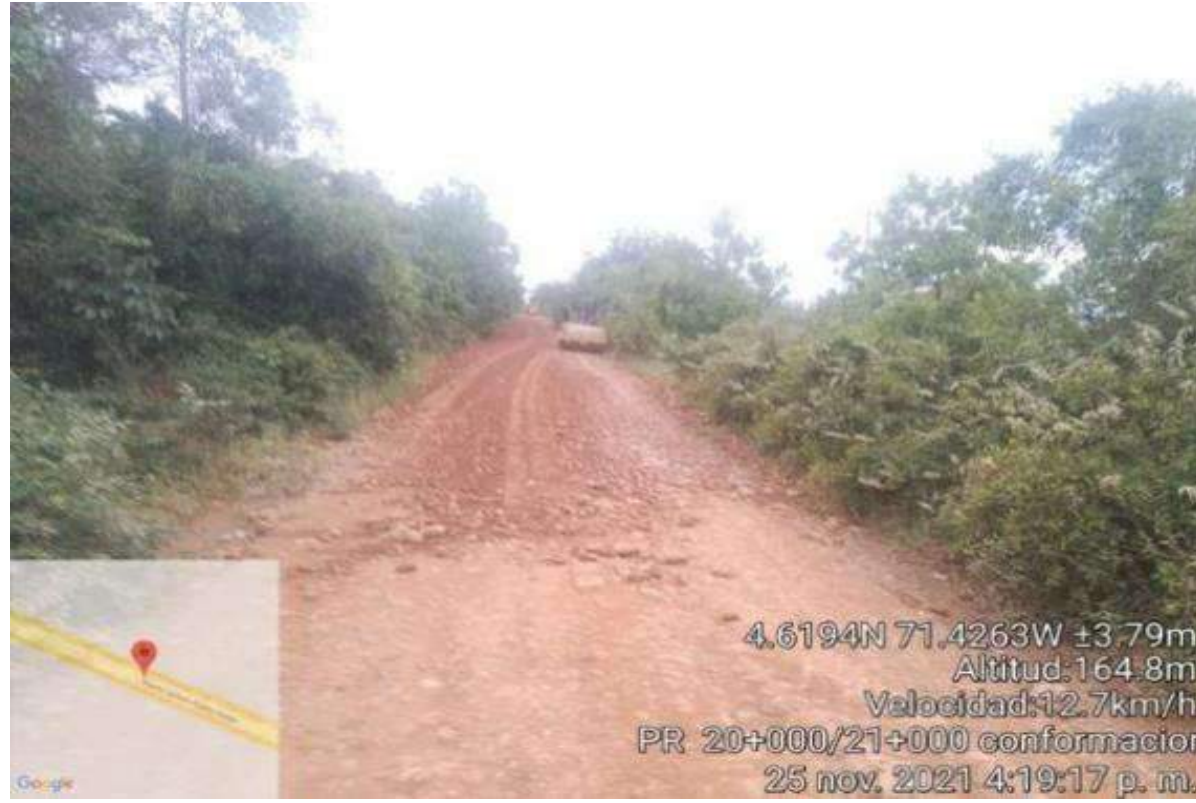
| Foto: 43<br>Descripción: Se evidencia la conformación de la calzada en el PR20+000 | | | | | Foto: 44<br>Descripción: Se evidencia la conformación de la calzada en el PR20+000 | | | | |

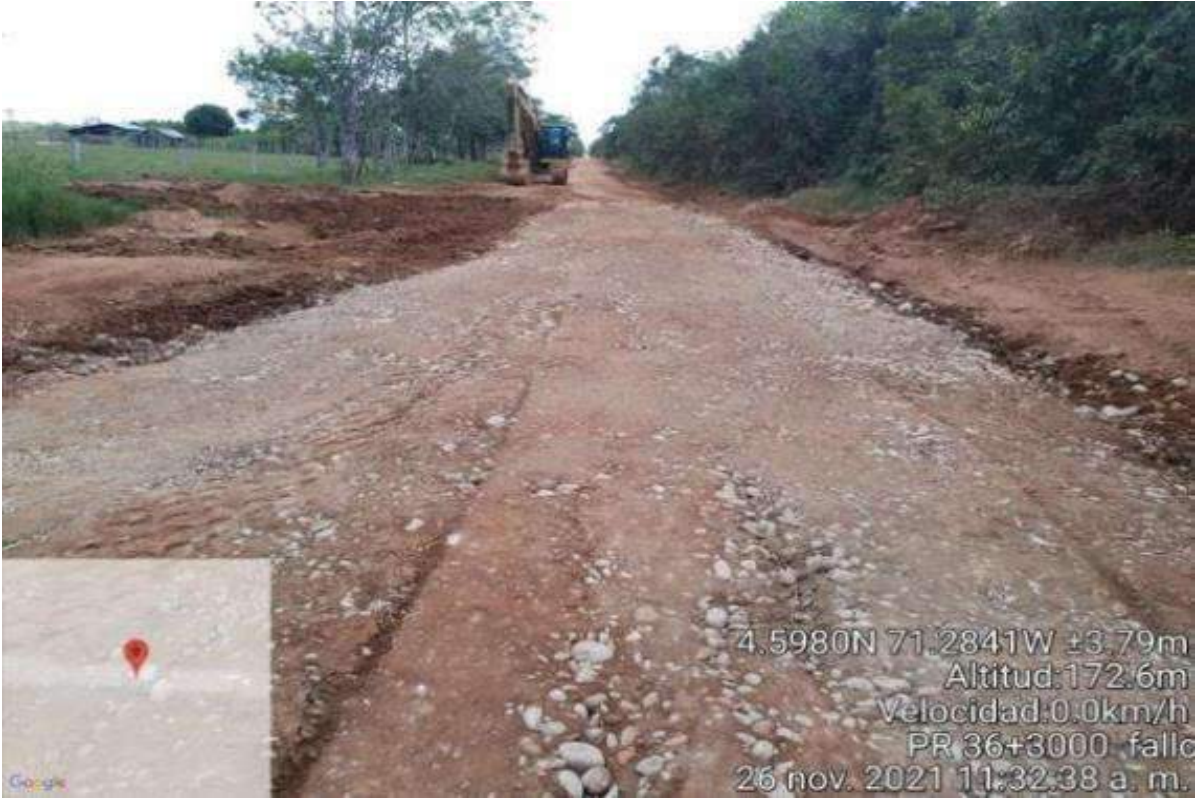
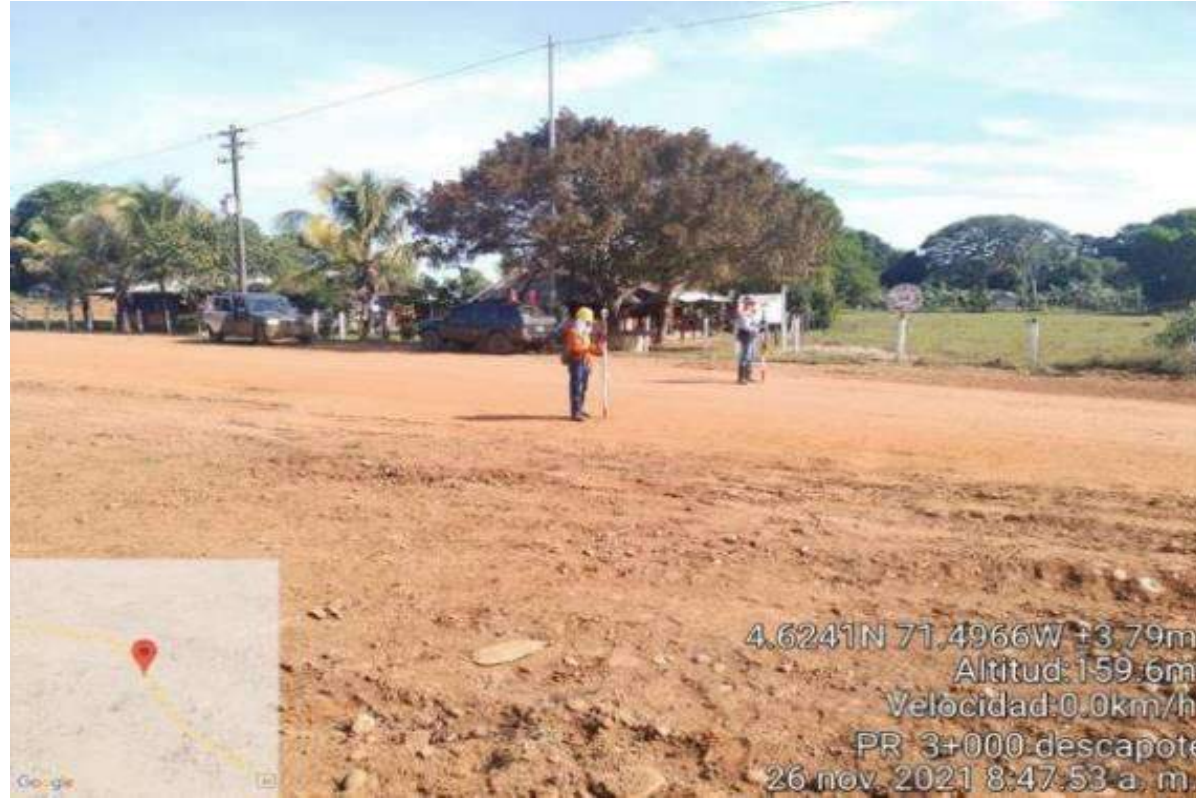
| Foto: 45<br>Descripción: Podemos evidenciar la atención de sitio critico en el PR36+300, con instalación de material crudo de rio. | | | | | Foto: 46<br>Descripción: Podemos evidenciar el equipo de topografia revisando anchos de calzadas. | | | | |

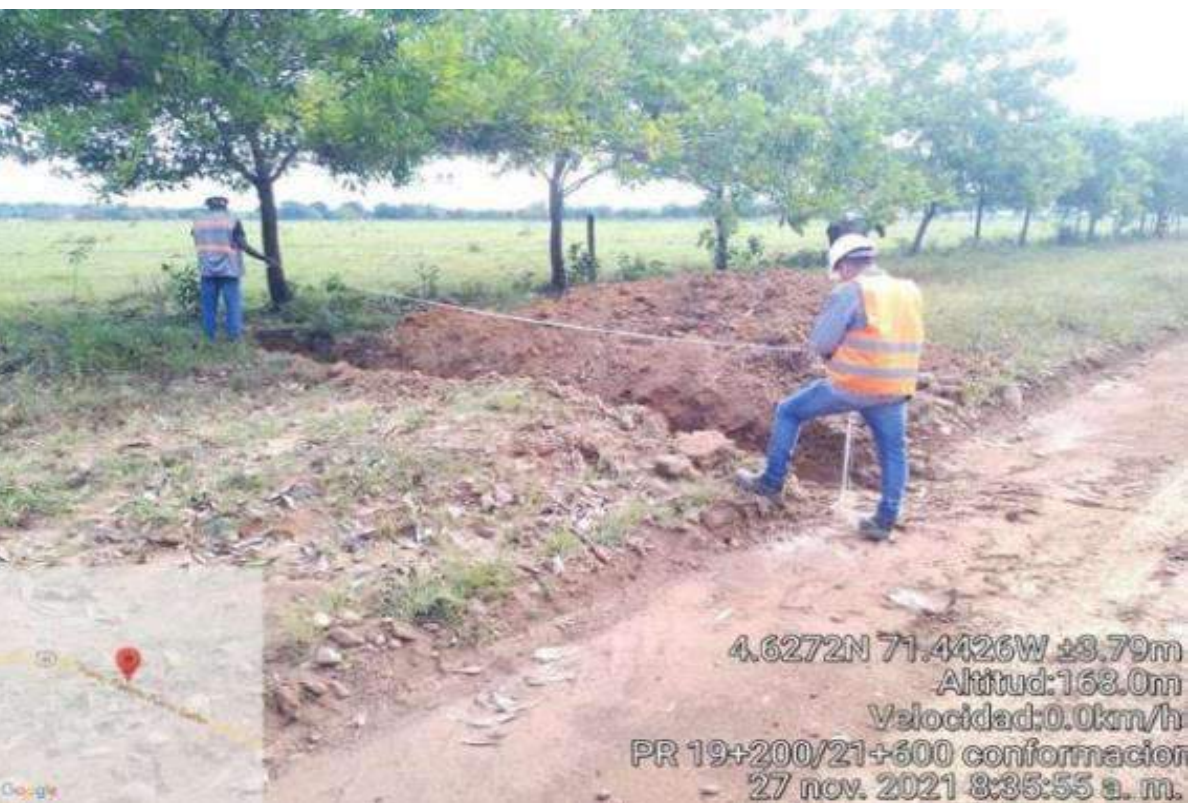
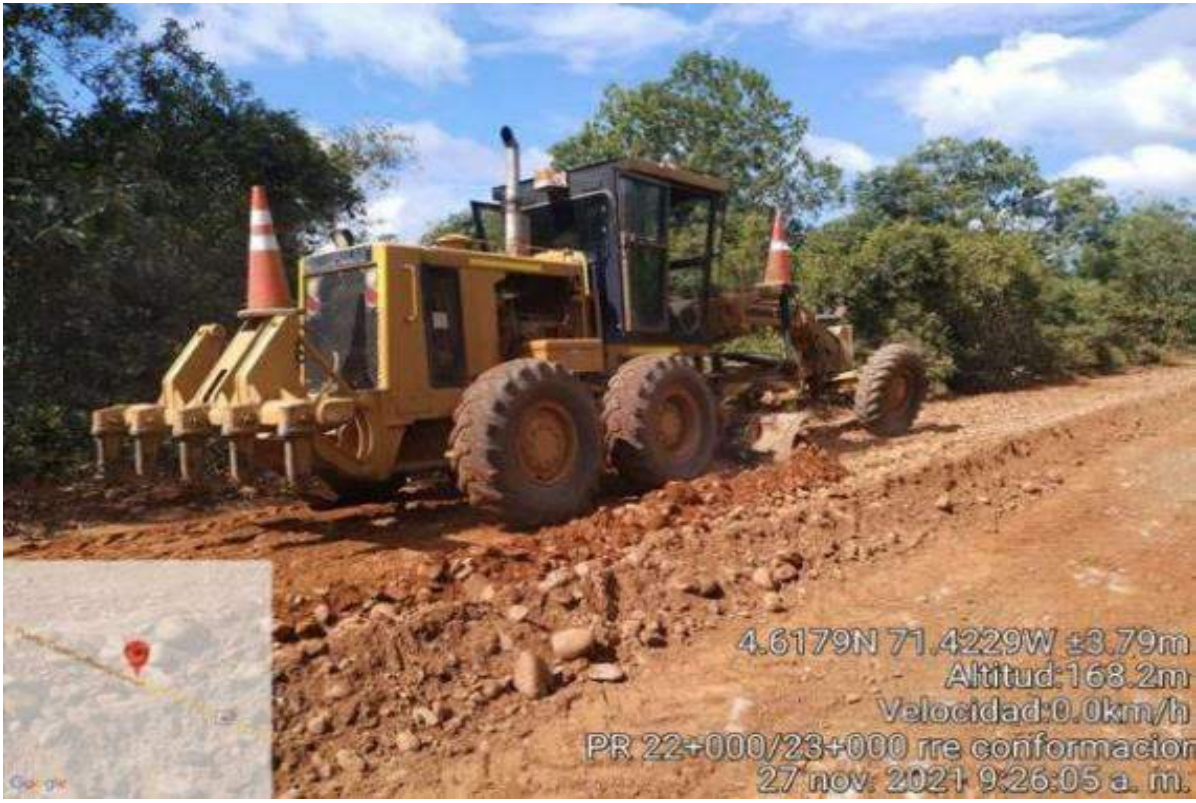
| Foto: 47<br>Descripción: Podemos apreciar la medición de descoles | | | | | Foto: 48<br>Descripción: Podemos apreciar la re conformación de la vía entre el PR22+000 - PR23+000 | | | | |

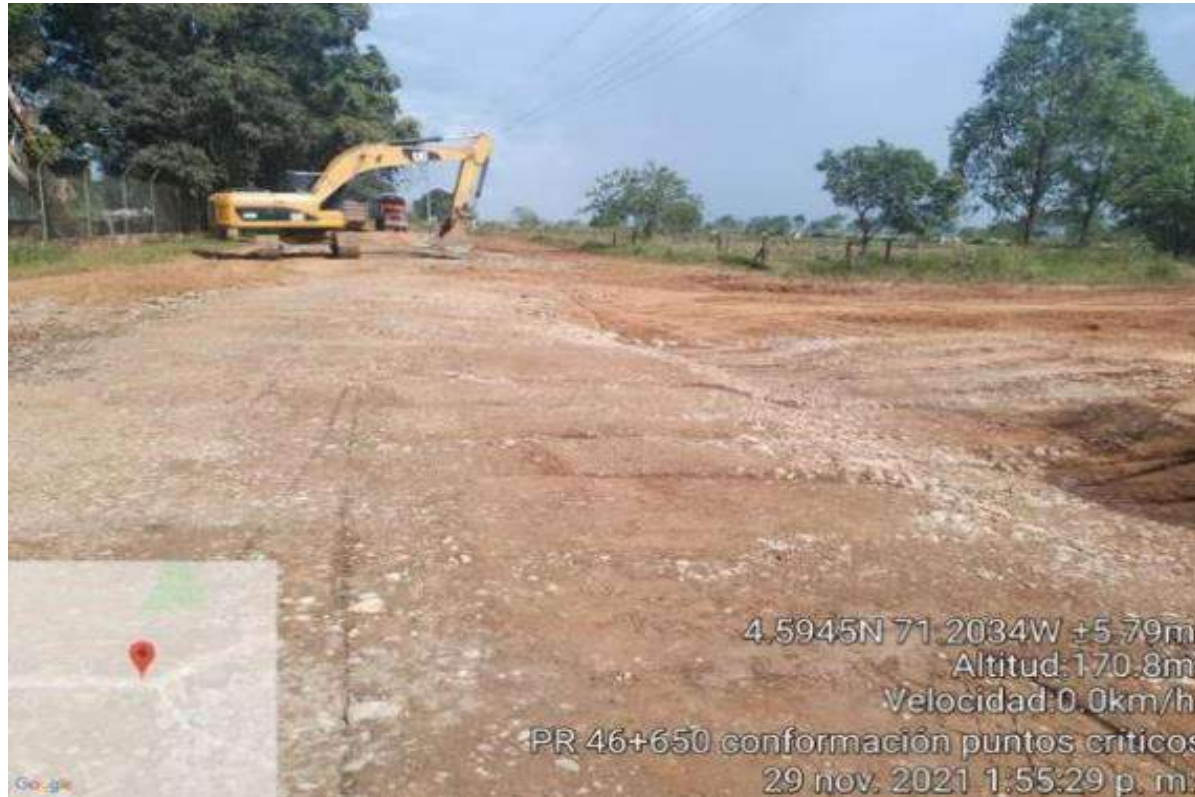
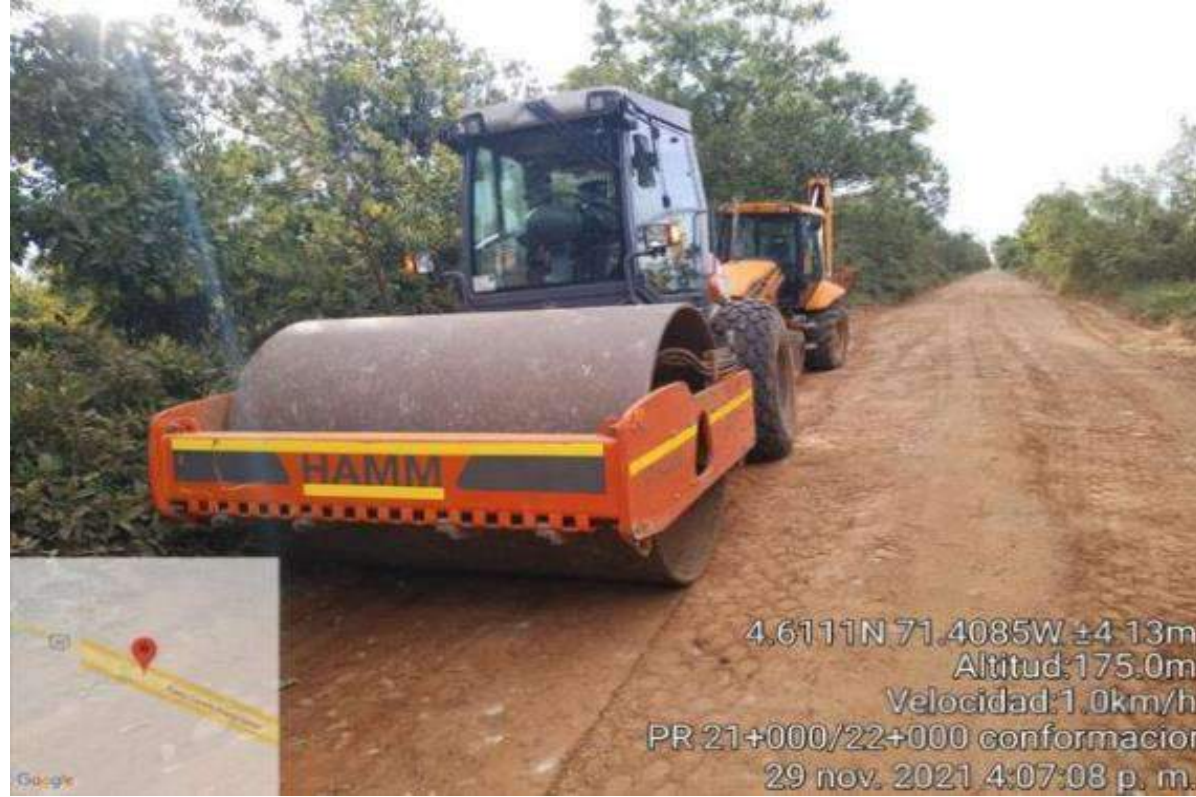
| Foto: 49<br>Descripción: Podemos apreciar la atención del fallo del PR46+650 | | | | Foto: 50<br>Descripción: Podemos apreciar la compactación y conformación de la calzada PR21+000 | | | | |

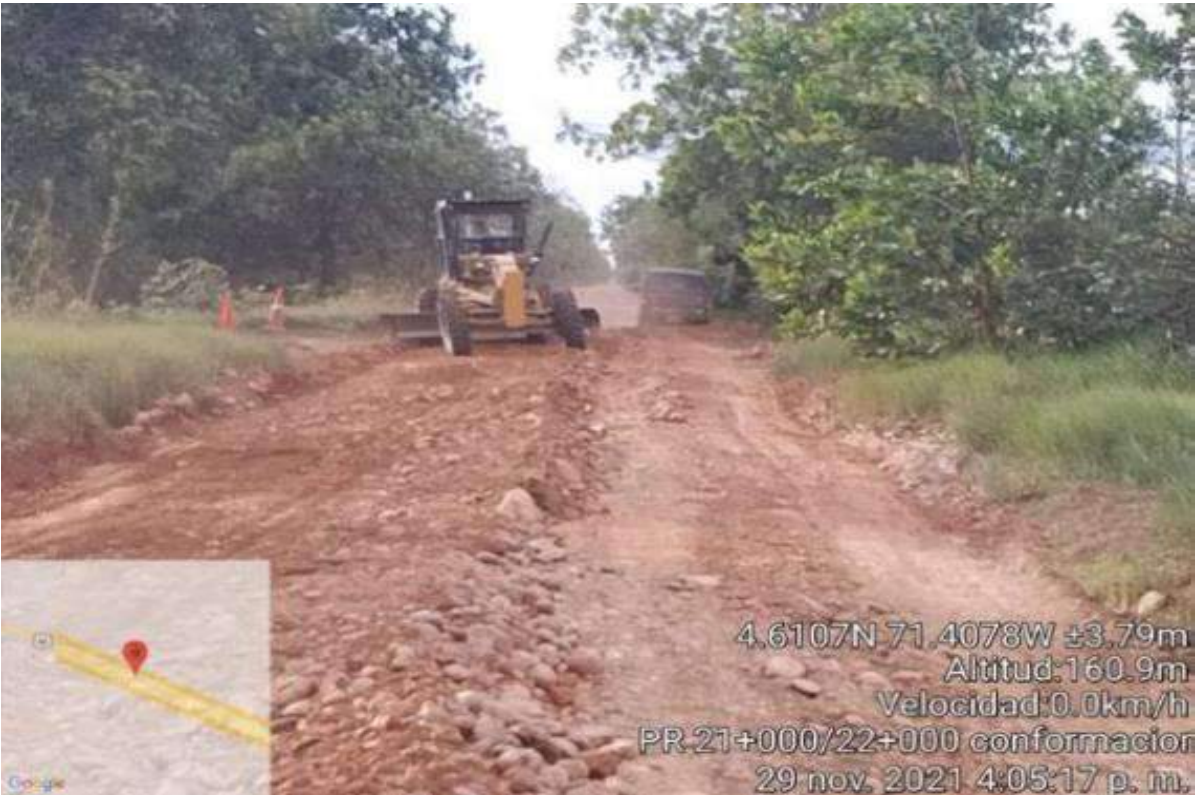
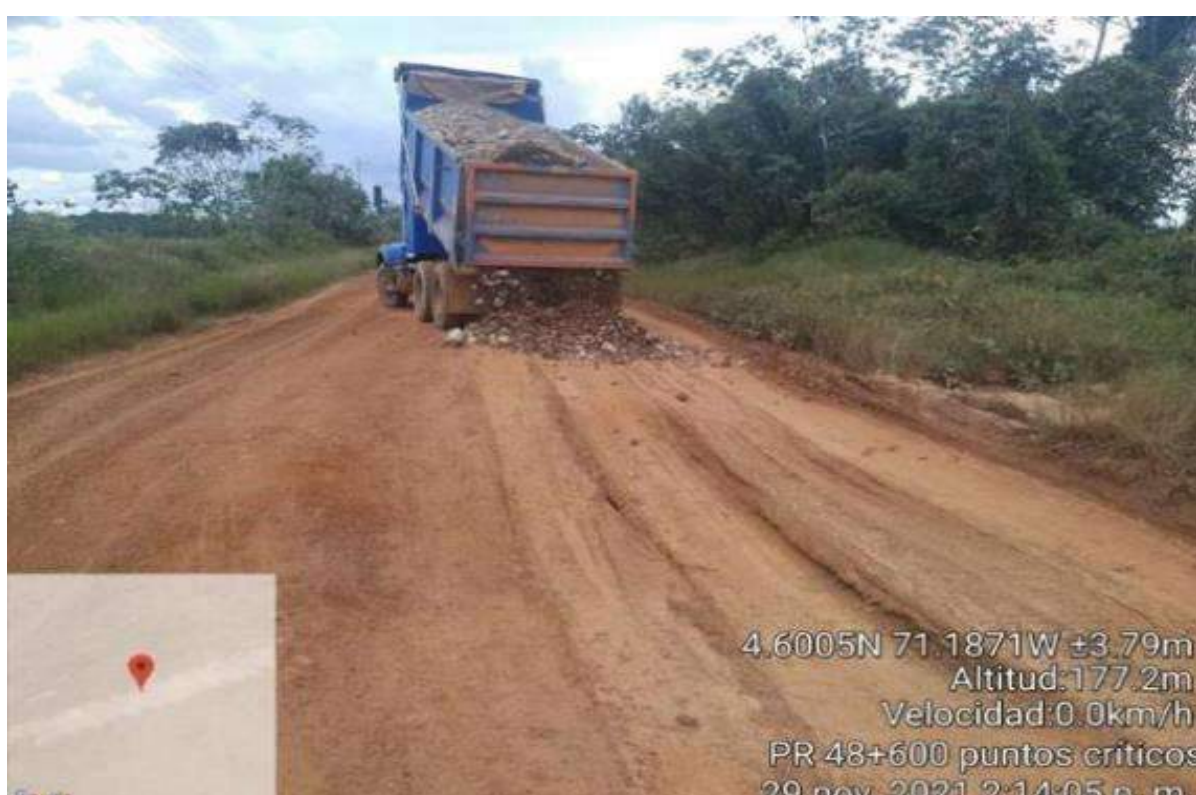
| Foto: 51<br>Descripción: Podemos apreciar la conformación de la vía en el PR21+000 | | | | Foto: 52<br>Descripción: Podemos apreciar en el PR48+600 la instalación de material crudo de río. | | | | |

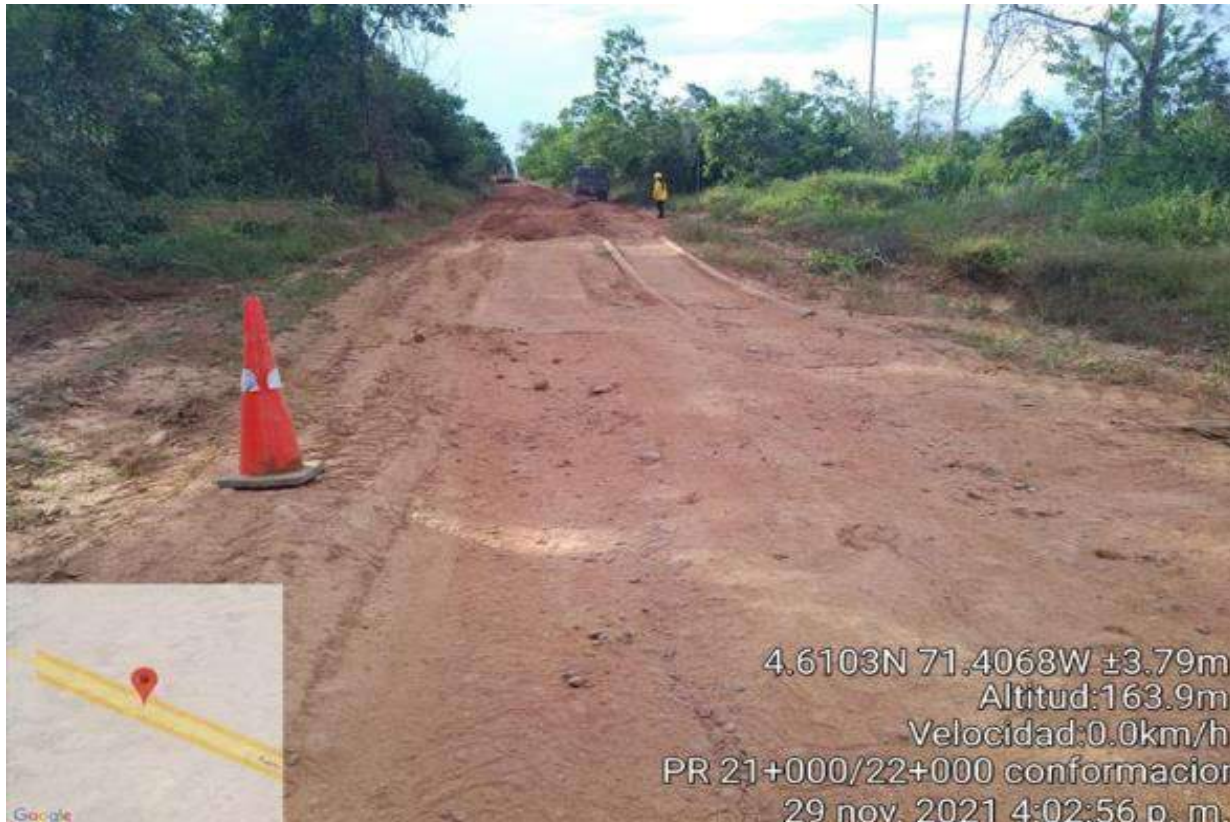
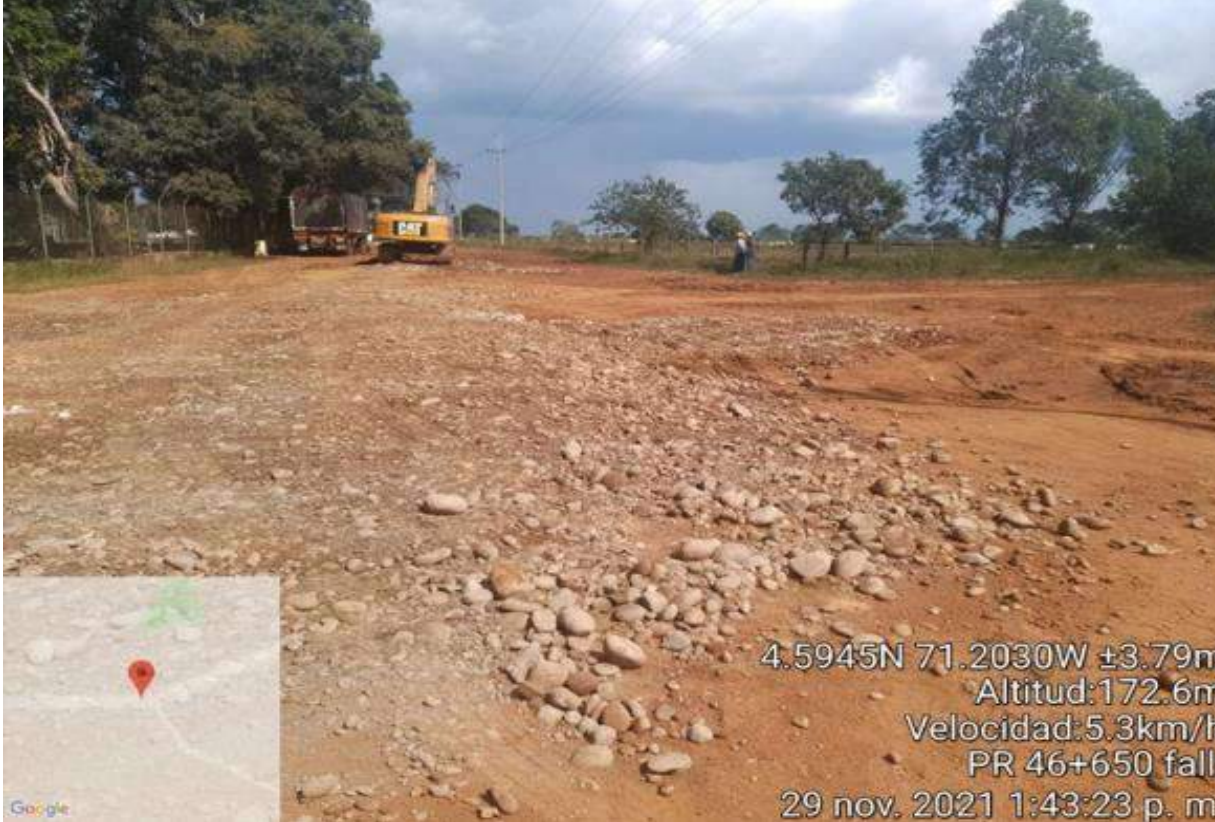
| Foto: 53<br>Descripción: Podemos apreciar la conformación a realizar en el PR21+000 | | | | Foto: 54<br>Descripción: Podemos apreciar la atención del sitio crítico en el PR46+650 | | | | |

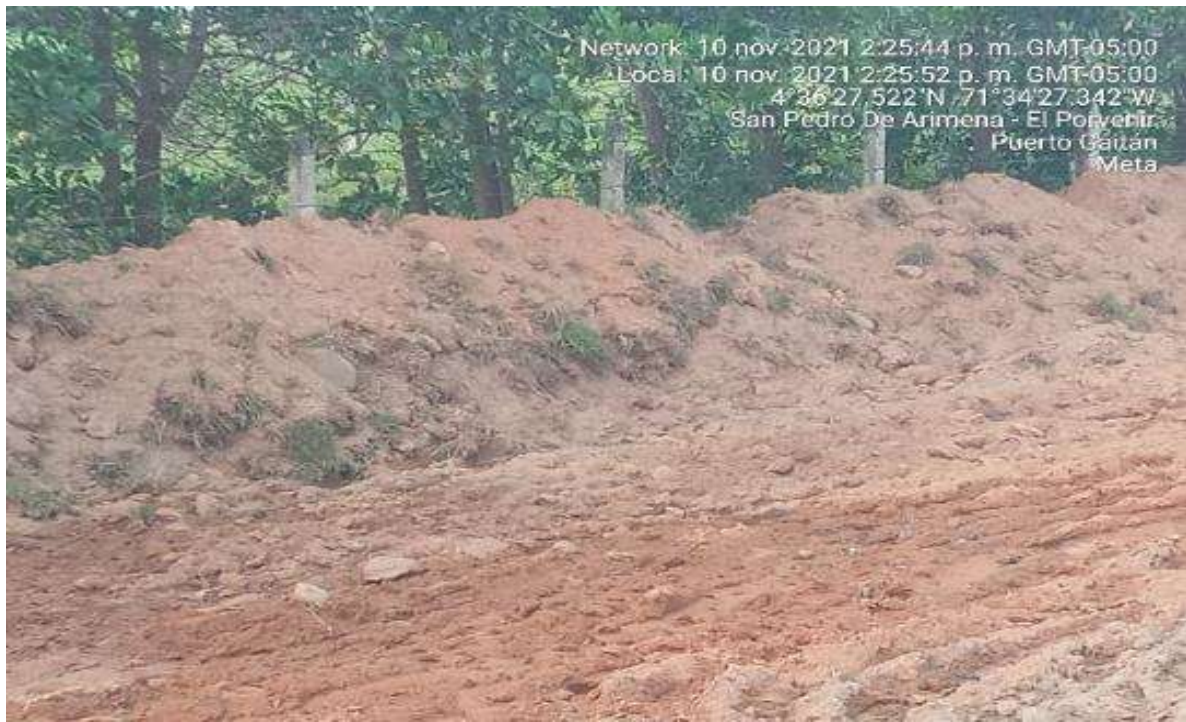
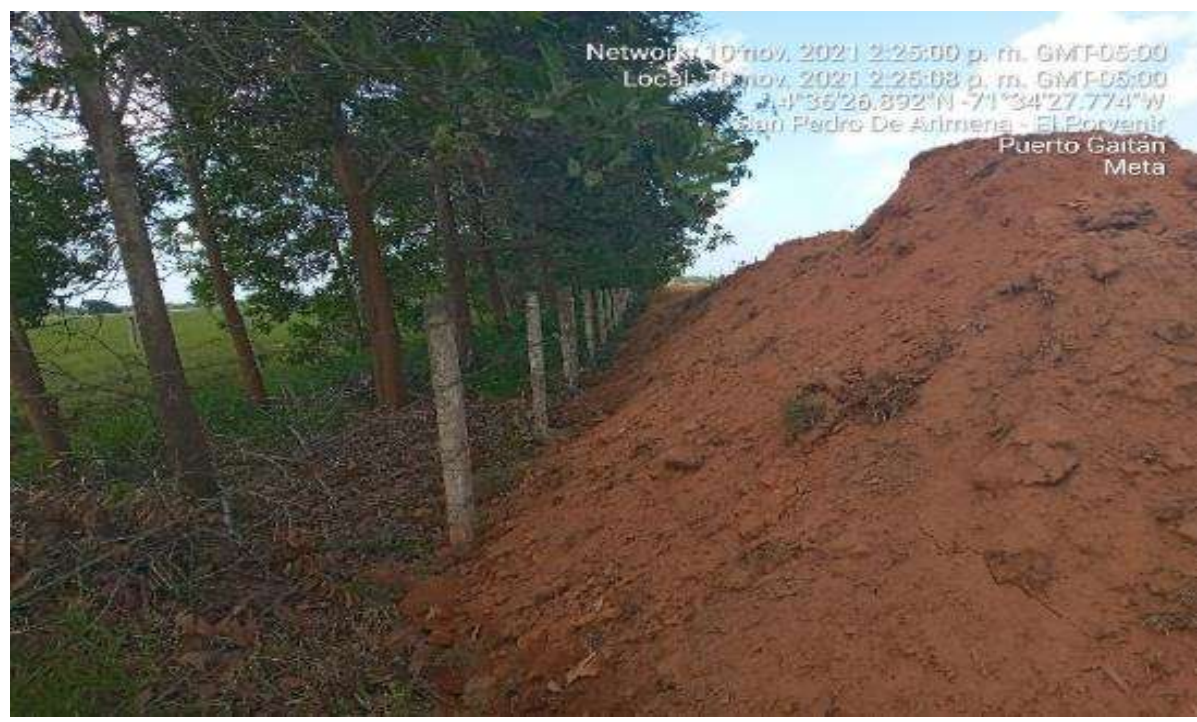
| Descripción: Descapote, sin selección de la capa vegetal para su reutilización | | | | Descripción: Acopio de material | | | |
