**MINISTERIO DE TRANSPORTE  
INSTITUTO NACIONAL DE VÍAS  
DEPARTAMENTO DEL META**

**CONTRATO No.1065 DE 2021**

**“Interventoría para las obras de Mejoramiento, Mantenimiento, Gestión Predial, Social y Ambiental sostenible de la Conexión Pacífico-Orinoquía (Puente Arimena - Viento; Juriepe - Puerto Carreño), en los departamentos de Meta y Vichada, en el marco de la reactivación económica, mediante el Programa de Obra Pública "Vías para la Legalidad y la Reactivación Visión 2030". Módulo 2.”**

**INFORME MENSUAL No. 6**

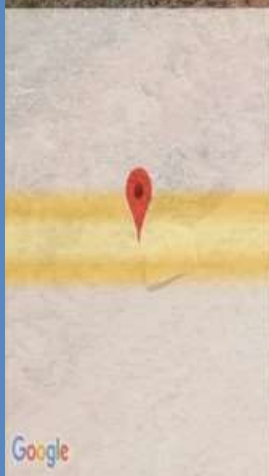
**PR 25+000/26+000 conformacion**

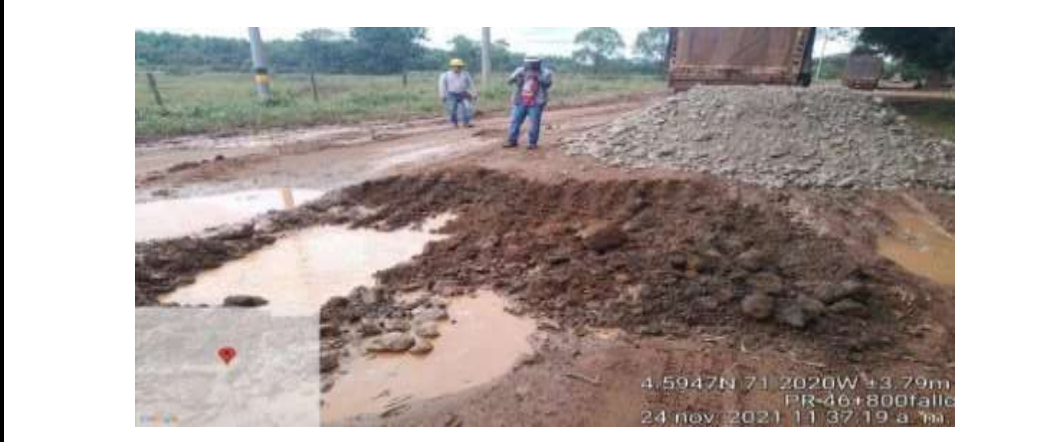
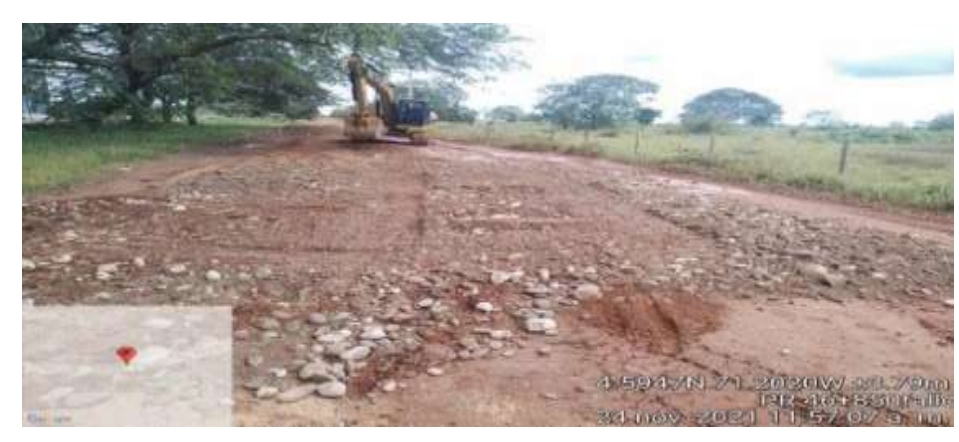
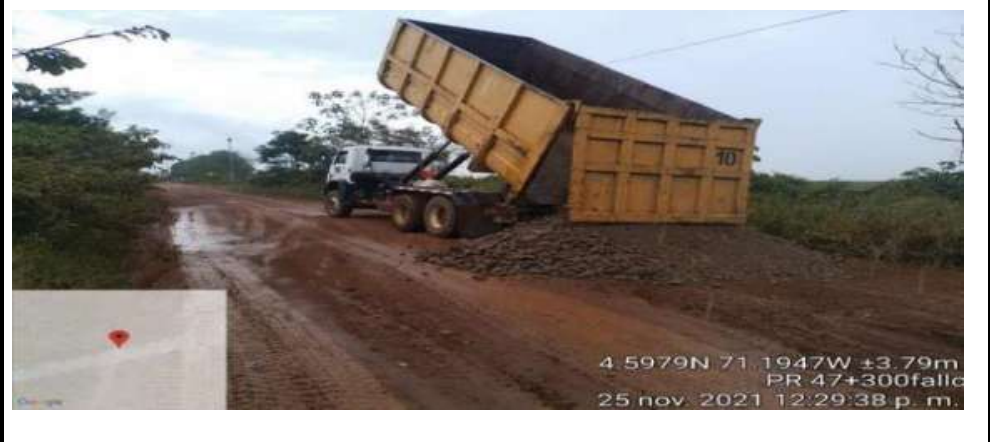
| <div><p>Se atendió el fallo PR46+800 con instalación de material crudo de rio</p></div> <div><p>Se atendió el fallo PR46+850 con instalación de material crudo de rio</p></div> <div><p>Podemos apreciar el descargue de material crudo de rio para la atención del fallo del PR47+300</p></div> | | | | | |

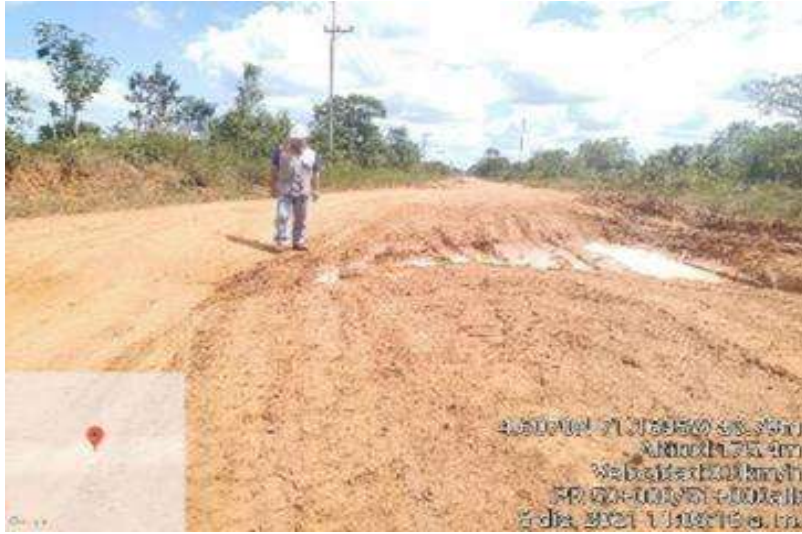
FOTO 1. Inspección fallos del PR50+000 hacia el PR60+000

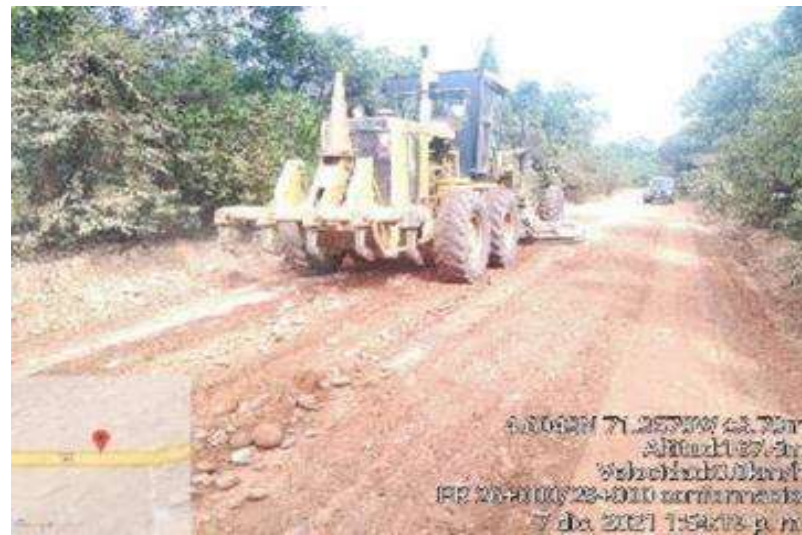
FOTO 3. Podemos apreciar la conformación de la vía PR 26+000 - PR 29+000

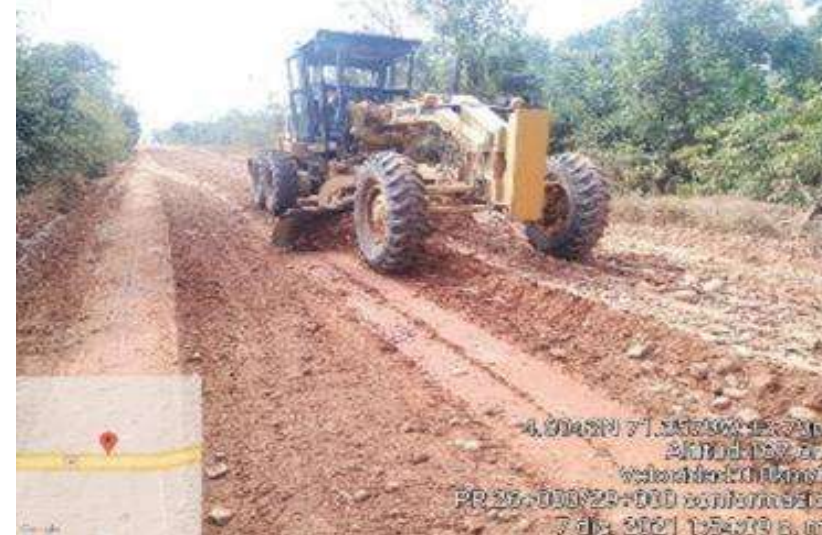
FOTO 4. Podemos apreciar la conformación de la vía PR 26+000 - PR 29+000

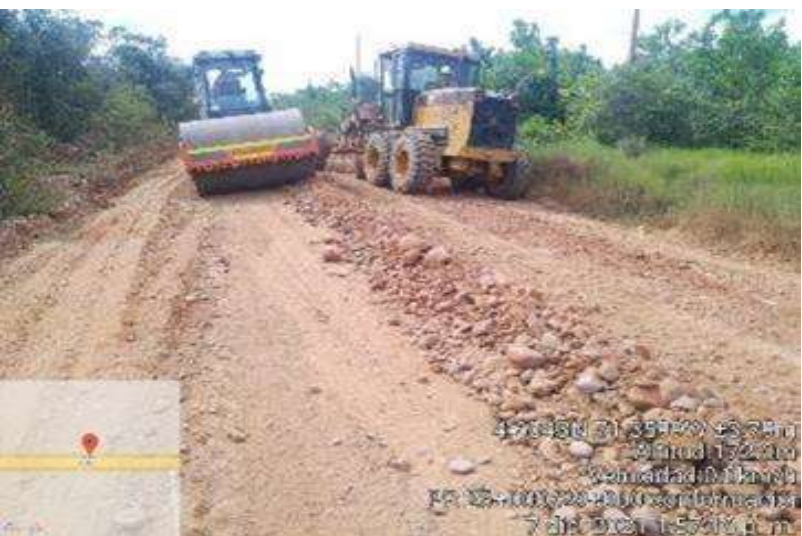
FOTO 5. : Podemos evidenciar la compactación del material conformado sin humectación.

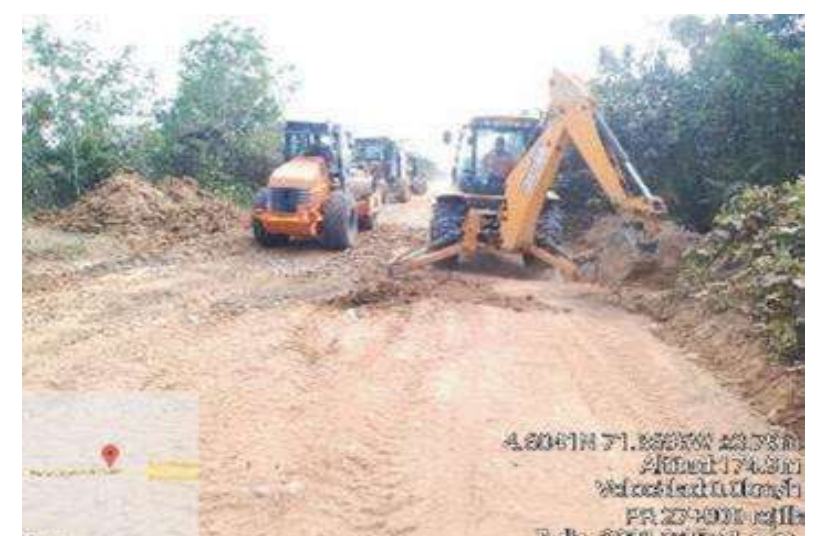
FOTO 6. Podemos apreciar la atención del fallo en el PR27+900.

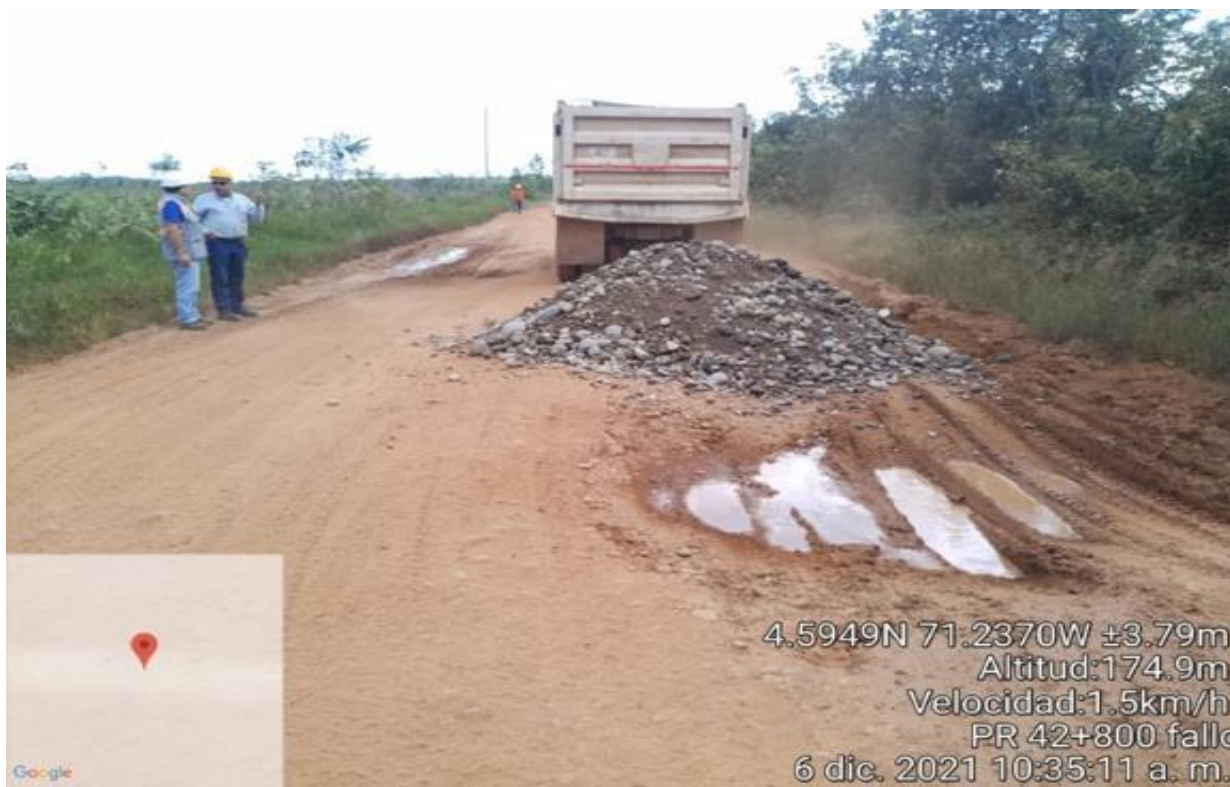
| Foto: 1<br>Descripción: Se puede evidenciar la atención al fallo del PR 42+800 | | | | | Foto: 2<br>Descripción: Se realizó visita al parqueadero de maquinarias del CSDV | | | | |

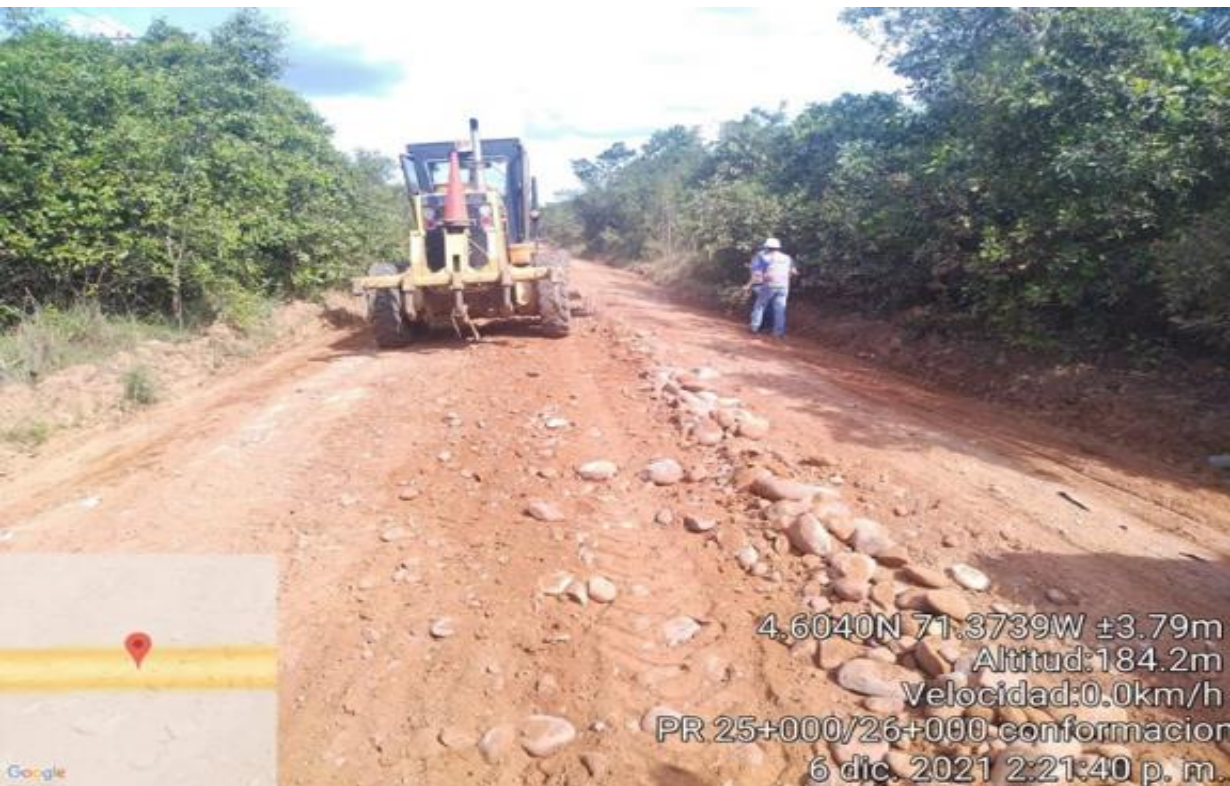
| Foto: 3<br>Descripción: Se puede evidenciar la conformación de la vía en el PR25+000 | | | | | Foto: 4<br>Descripción: Se puede evidenciar el fallo del PR50+000 | | | | |

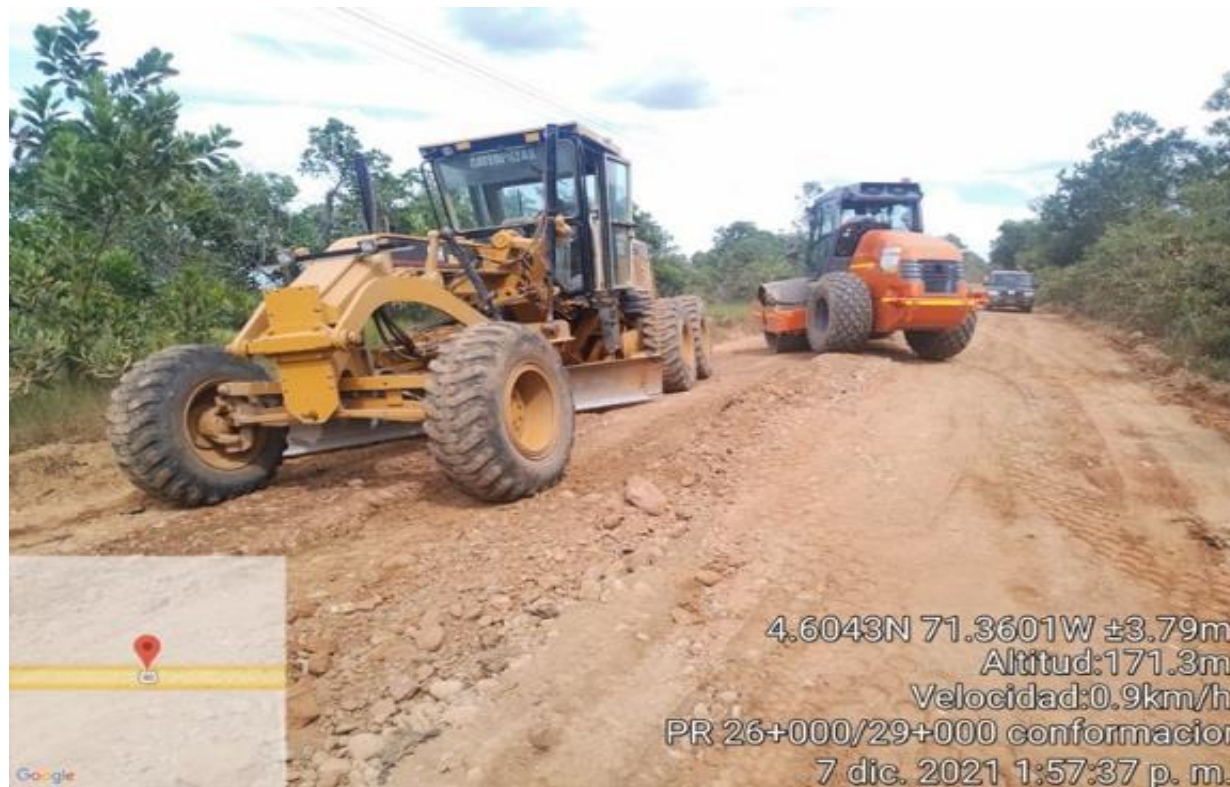
| Foto: 5<br>Descripción: Se puede evidenciar la conformación de la vía en el PR 26+000 | | | | | Foto: 6<br>Descripción: Se retiró las rejillas del PR28+200 | | | | |

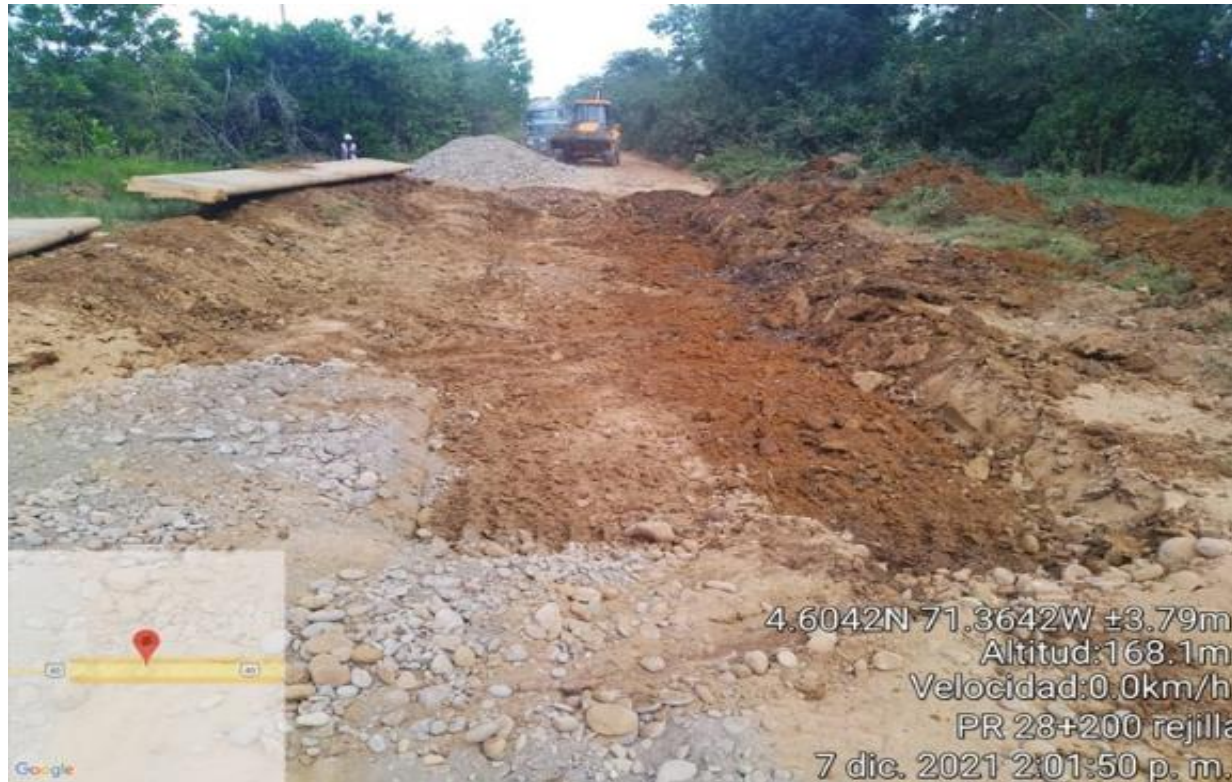
| Descripción: Se puede apreciar la atención del fallo donde estaba la rejilla. | | | | | | Descripción: Se instaló material crudo de río en el fallo del PR28+200. | | | | |

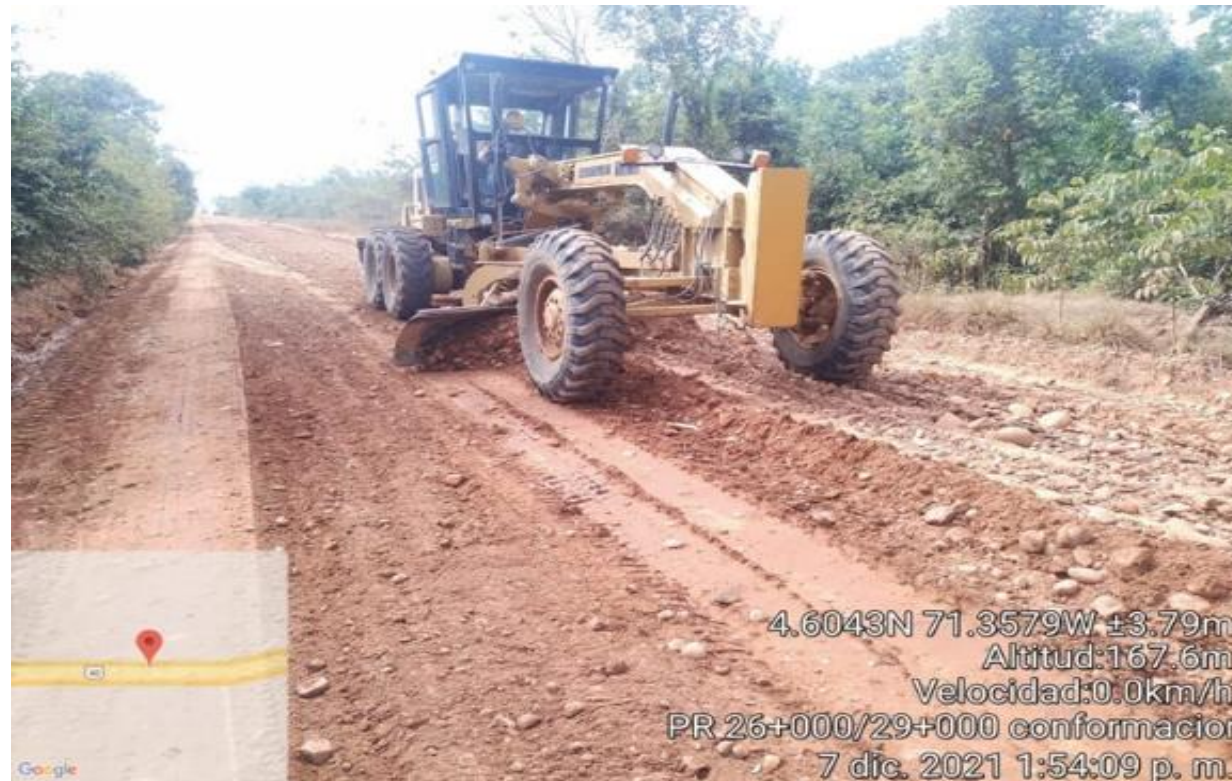
| Descripción: Se puede apreciar la conformación de la calzada en el PR 25+000 - PR29+000 | | | | | | Descripción: Atención del fallo ubicado en el PR49+600 | | | | |

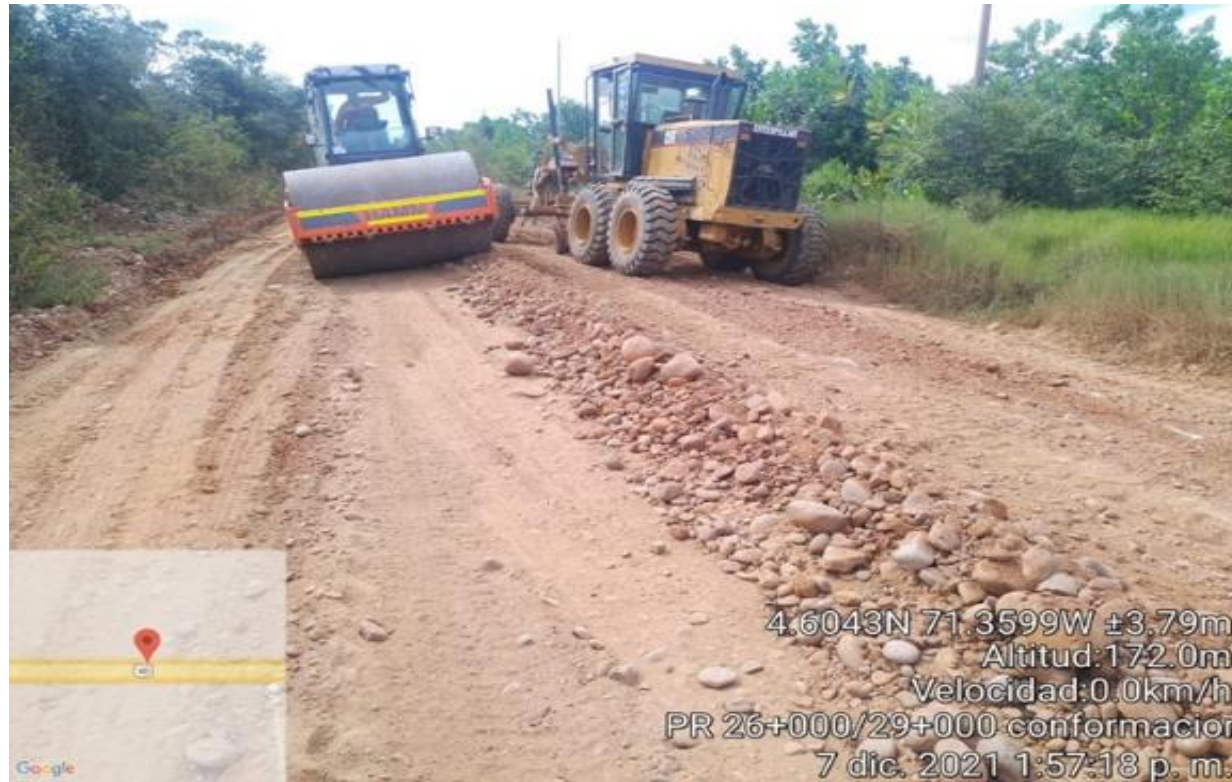
| Descripción: Se puede evidenciar la conformación de la calzada del PR26+000 | | | | | | Descripción: Se puede verificar la atención del sitio crítico del PR27+800 | | | | |

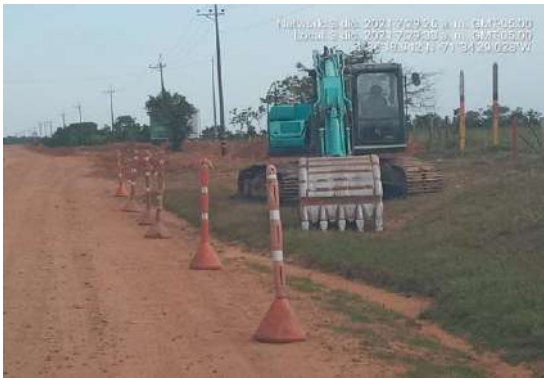
| Descripción: Detalle del parqueo de maquinaria con deficiente señalización | | | | Descripción: Falta de protección a los árboles del corredor intervenido | | | | |

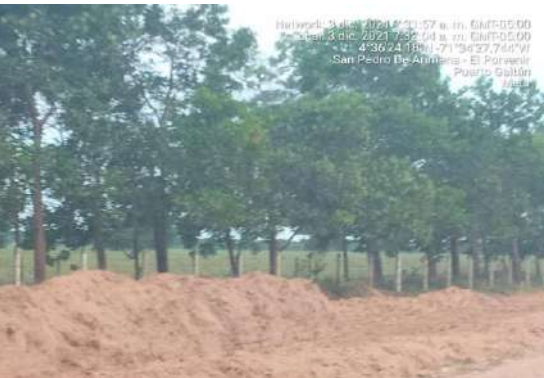
| Descripción: Acopio de material de descapote, se detalla que no se efectuó la separación del descapote el material | | | | Descripción: El CSDV no ha retirado la señalización vertical fija, teniendo en cuenta que esta se deberá instalar una vez se culmine la construcción | | | | |

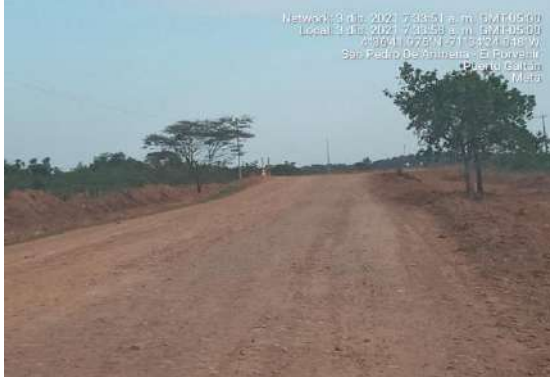
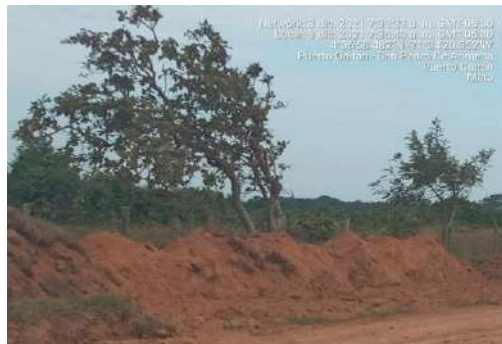
| Descripción: Detalle de la presencia de árboles, los cuales se encuentran sin protección | | | | Descripción: Detalle de la presencia de árboles, los cuales se encuentran sin protección | | | | |

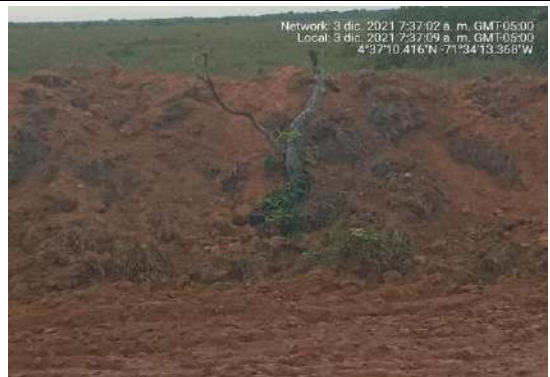
| Descripción: Árbol afectado por las actividades del CSDV | | | | Descripción: Panorámica de la vía a intervenir | | | | |

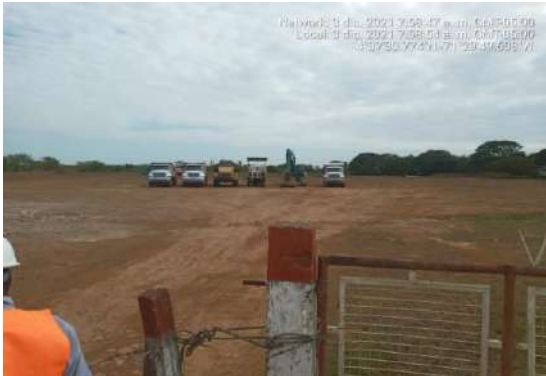
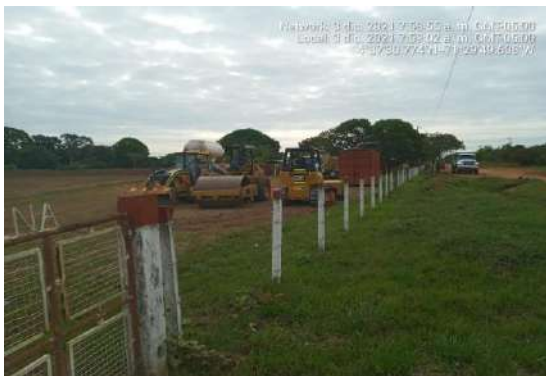
| Descripción: Zona de parqueo de maquinaria y vehículos | Descripción: Zona de parqueo de maquinaria y vehículos |

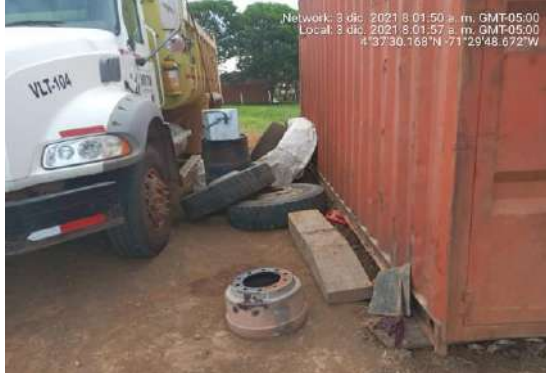
| Descripción: Detalle de la zona de taller, la cual no se encuentra organizada | Descripción: Tanque de almacenamiento de combustible, sin las medidas básicas requeridas |

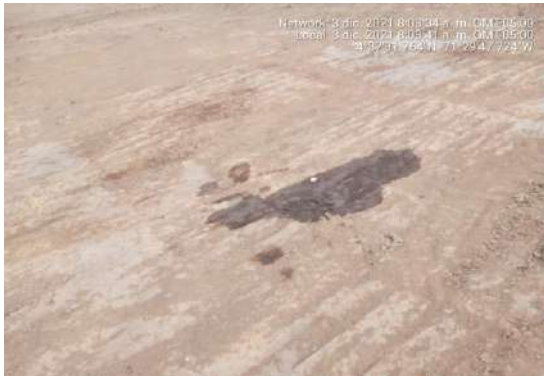
| | | | | Descripción: Presencia de derrames sin atención | | | |

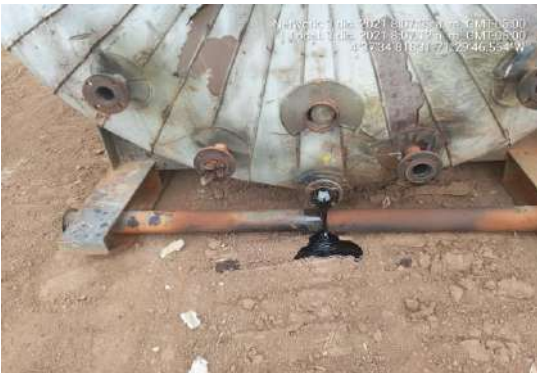
| | | | | Descripción: Presencia de derrame de emulsión, sin atención | | | |

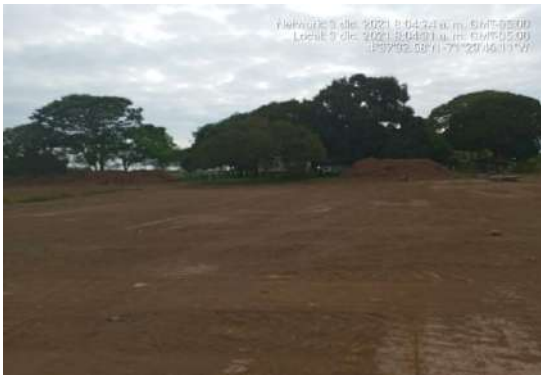
| Descripción: Presencia relicto de bosque en el predio destinado como campamento | | | | Descripción: El material de descapote sin protección para su posterior uso | | | | |

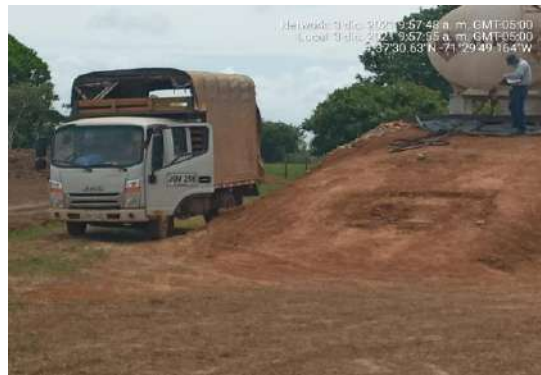
| Descripción: Desarrollo de actividades de tanqueo sin las medidas de manejo ambiental y de SST | | | | Descripción: Panorámica del tramo a intervenir | | | | |

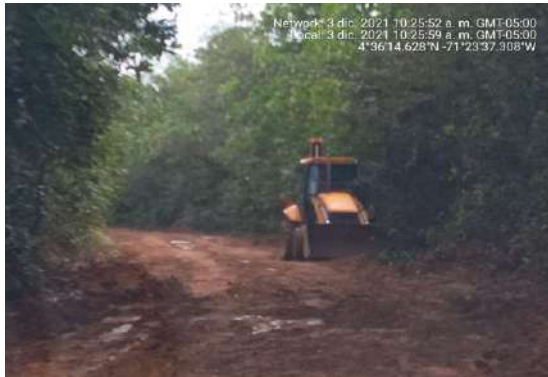
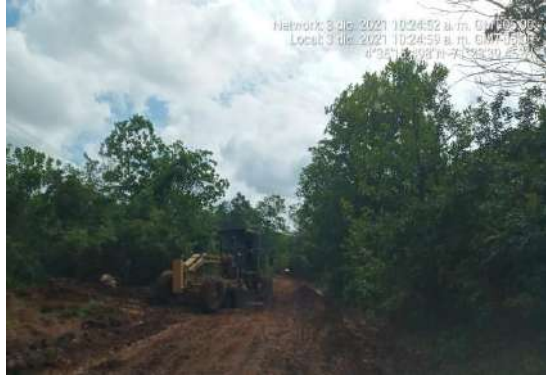
| Descripción: Atención a puntos de emergencia, sin señalización | | | | Descripción: Atención a puntos de emergencia, sin señalización | | | | | |

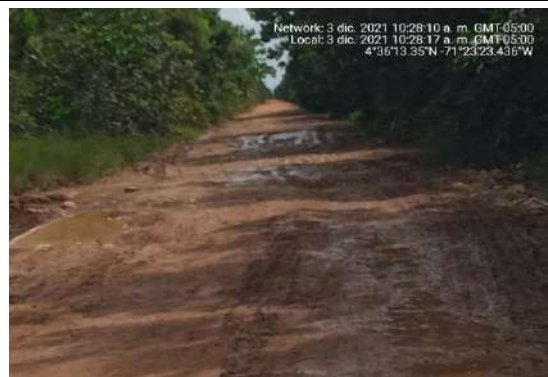
| Descripción: Atención a puntos de emergencia | | | | Descripción: Panorámica del corredor vial | | | | | |
