## **INSTITUTO NACIONAL DE VÍAS DEPARTAMENTO DEL META**

**CONTRATO No.1065 DE 2021**

**INFORME MENSUAL No. 8  
FEBRERO 2022**

**VIA PUENTE ARIMENA-EL VIENTO  
MUNICIPIOS PUERTO GAITAN  
VERSION 1**

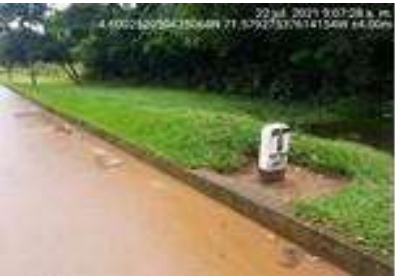
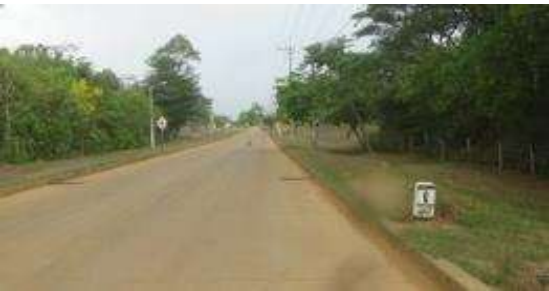
| <div>CONTRATO No. 974 DE 2021</div> <div>CONTRATISTA: CONSORCIO SD VICHADA</div> <div>CONTRATO No. 1065 DE 2021</div> <div>INTERVENTORIA: CONSORCIO CORREDORES ICC</div> | | | | | | |
|---|---|---|---|---|---|---|
| 1 | K0+000 | K0+000 | K1+060 | Se encuentra a nivel de pavimento | | |

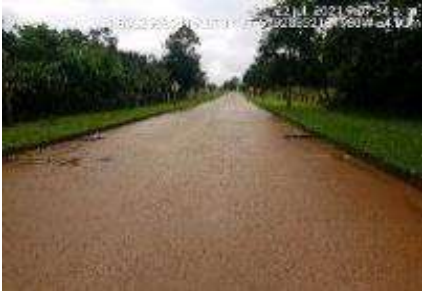
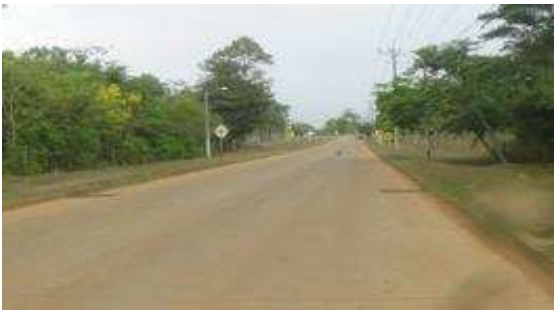
| <div>CONTRATO No. 974 DE 2021</div> <div>CONTRATISTA: CONSORCIO SD VICHADA</div> <div>CONTRATO No. 1065 DE 2021</div> <div>INTERVENTORIA: CONSORCIO CORREDORES ICC</div> | | | | | | |
|---|---|---|---|---|---|---|
| 2 | K0+300 | K0+300 | K1+100 | Se encuentra a nivel de pavimento | | |

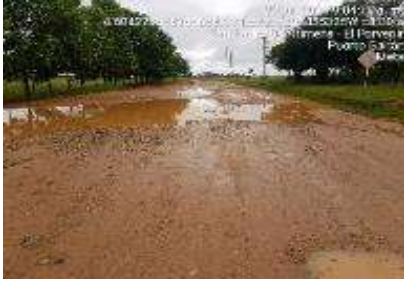
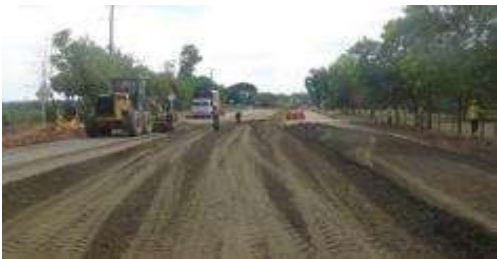
| <div>CONTRATO No. 974 DE 2021</div> <div>CONTRATISTA: CONSORCIO SD VICHADA</div> <div>CONTRATO No. 1065 DE 2021</div> <div>INTERVENTORIA: CONSORCIO CORREDORES ICC</div> | | | | | | |
|---|---|---|---|---|---|---|
| 3 | K0+650 | K0+650 | K1+650 | Se instala terraplén para la transición de pavimento rígido con el nuevo pavimento. | | |

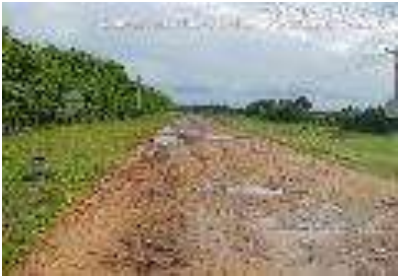
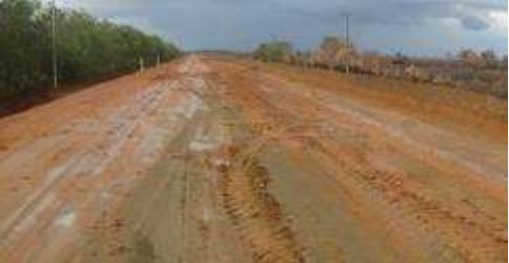
| <div>CONTRATO No. 974 DE 2021</div> <div>CONTRATISTA: CONSORCIO SD VICHADA</div> <div>CONTRATO No. 1065 DE 2021</div> <div>INTERVENTORIA: CONSORCIO CORREDORES ICC</div> | | | | | | |
|---|---|---|---|---|---|---|
| 6 | K1+030 | K1+030 | K2+100 | PR 1 | | |

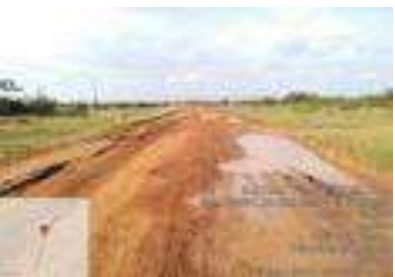
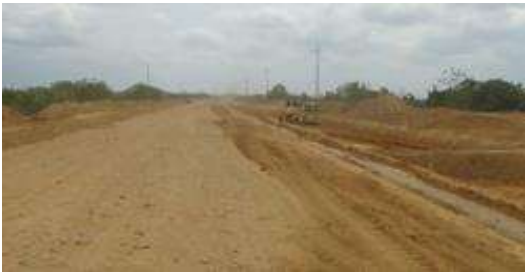
| <div>CONTRATO No. 974 DE 2021</div> <div>CONTRATISTA: CONSORCIO SD VICHADA</div> <div>CONTRATO No. 1065 DE 2021</div> <div>INTERVENTORIA: CONSORCIO CORREDORES ICC</div> | | | | | | |
|---|---|---|---|---|---|---|
| 10 | K2+110 | K2+110 | K3+100 | PR 2 | | |

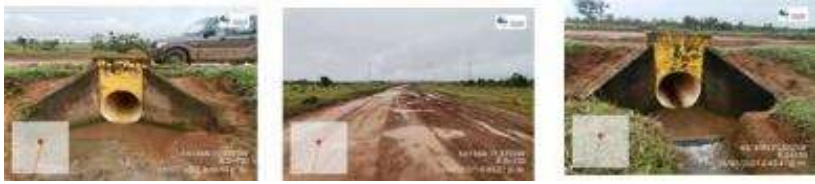
| CONTRATO No. 974 DE 2021<br>CONTRATISTA: CONSORCIO SD VICHADA<br>CONTRATO No. 1065 DE 2021<br>INTERVENTORIA: CONSORCIO CORREDORES ICC | | | | | | |
|---|---|---|---|---|---|---|
| 11 | K2+150 | K2+150 | K3+112 | Tubería en Novafort | | |

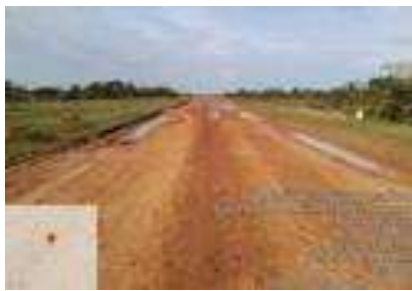
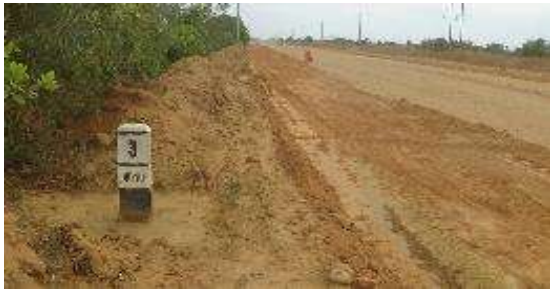
| CONTRATO No. 974 DE 2021<br>CONTRATISTA: CONSORCIO SD VICHADA<br>CONTRATO No. 1065 DE 2021<br>INTERVENTORIA: CONSORCIO CORREDORES ICC | | | | | | |
|---|---|---|---|---|---|---|
| 13 | K3+150 | K3+150 | K4+100 | PR 3 | | |

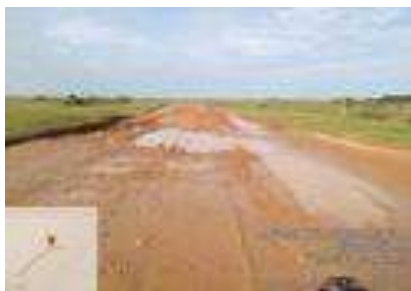
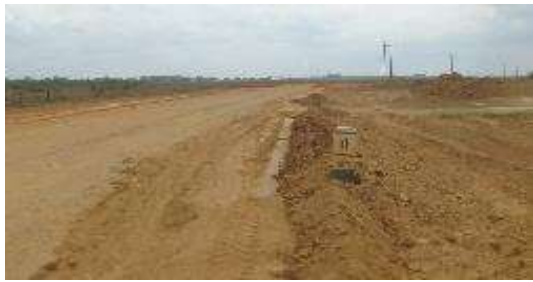
| CONTRATO No. 974 DE 2021<br>CONTRATISTA: CONSORCIO SD VICHADA<br>CONTRATO No. 1065 DE 2021<br>INTERVENTORIA: CONSORCIO CORREDORES ICC | | | | | | |
|---|---|---|---|---|---|---|
| 14 | K4+230 | K4+230 | K5+000 | PR 4 | | |

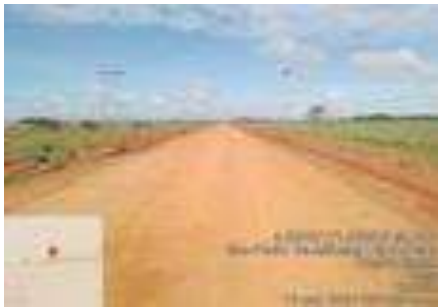
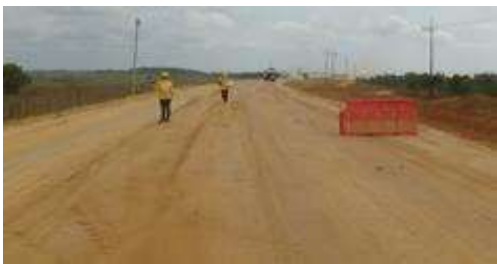
| CONTRATO No. 974 DE 2021<br>CONTRATISTA: CONSORCIO SD VICHADA<br>CONTRATO No. 1065 DE 2021<br>INTERVENTORIA: CONSORCIO CORREDORES ICC | | | | | | |
|---|---|---|---|---|---|---|
| 17 | K5+280 | K5+280 | K6+100 | PR 5 | | |

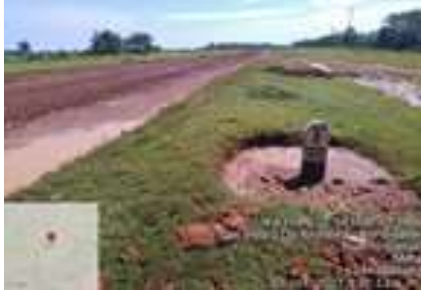
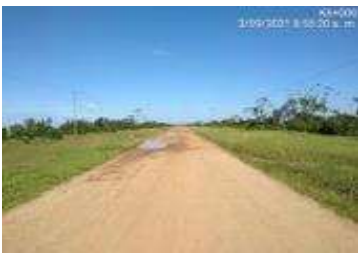
| CONTRATO No. 974 DE 2021<br>CONTRATISTA: CONSORCIO SD VICHADA<br>CONTRATO No. 1065 DE 2021<br>INTERVENTORIA: CONSORCIO CORREDORES ICC | | | | | | |
|---|---|---|---|---|---|---|
| 20 | K6+300 | K6+300 | K7+010 | PR 6 | | |

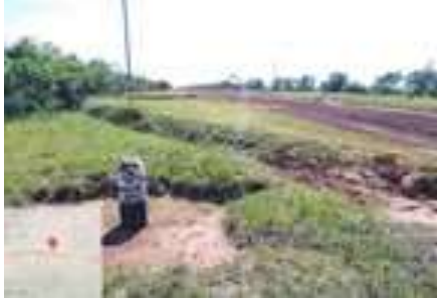
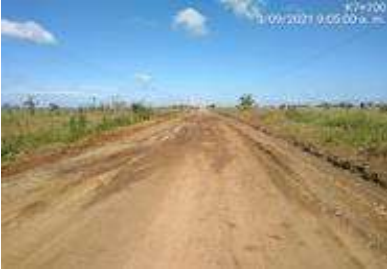
| CONTRATO No. 974 DE 2021<br>CONTRATISTA: CONSORCIO SD VICHADA<br>CONTRATO No. 1065 DE 2021<br>INTERVENTORIA: CONSORCIO CORREDORES ICC | | | | | | |
|---|---|---|---|---|---|---|
| 22 | K7+300 | K7+300 | K7+950 | PR 7 | | |

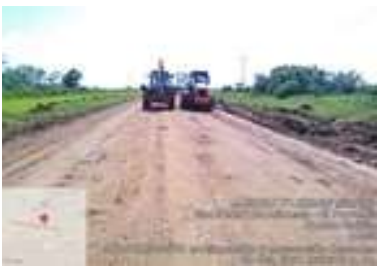
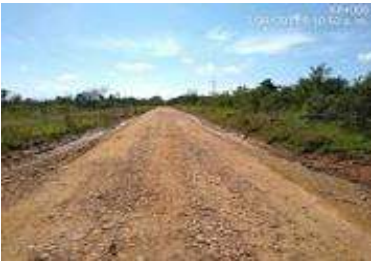
| CONTRATO No. 974 DE 2021<br>CONTRATISTA: CONSORCIO SD VICHADA<br>CONTRATO No. 1065 DE 2021<br>INTERVENTORIA: CONSORCIO CORREDORES ICC | | | | | | |
|---|---|---|---|---|---|---|
| 24 | K8+450 | K8+450 | K9+050 | PR 8 | | |

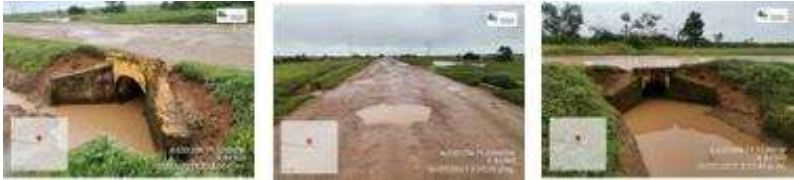
| CONTRATO No. 974 DE 2021<br>CONTRATISTA: CONSORCIO SD VICHADA<br>CONTRATO No. 1065 DE 2021<br>INTERVENTORIA: CONSORCIO CORREDORES ICC | | | | | | |
|---|---|---|---|---|---|---|
| 25 | K8+500 | K8+500 | | Tubería en concreto | | |

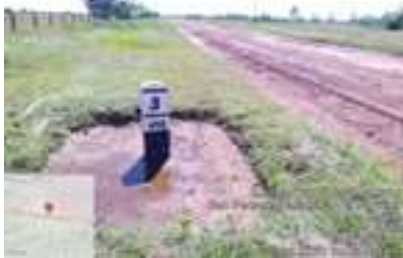
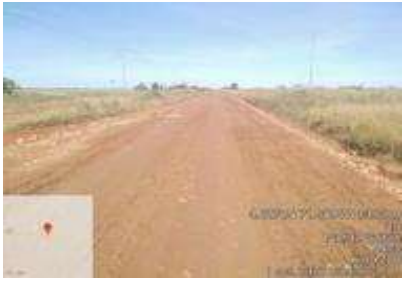
| CONTRATO No. 974 DE 2021<br>CONTRATISTA: CONSORCIO SD VICHADA<br>CONTRATO No. 1065 DE 2021<br>INTERVENTORIA: CONSORCIO CORREDORES ICC | | | | | | |
|---|---|---|---|---|---|---|
| 26 | K9+520 | K9+520 | K10+050 | PR 9 | | |

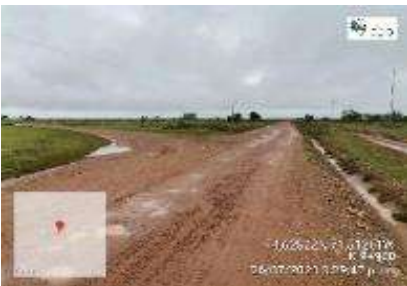
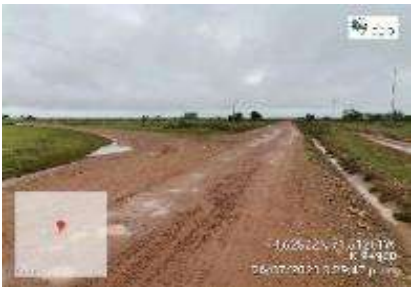
| CONTRATO No. 974 DE 2021<br>CONTRATISTA: CONSORCIO SD VICHADA<br>CONTRATO No. 1065 DE 2021<br>INTERVENTORIA: CONSORCIO CORREDORES ICC | | | | | | |
|---|---|---|---|---|---|---|
| 28 | K9+980 | K9+980 | | PR 10 | | |

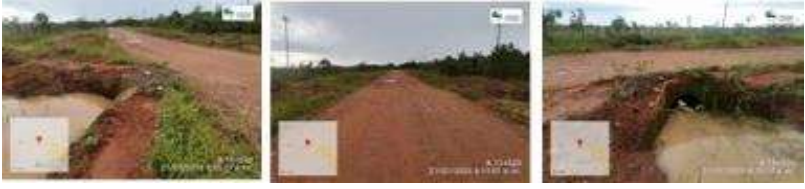
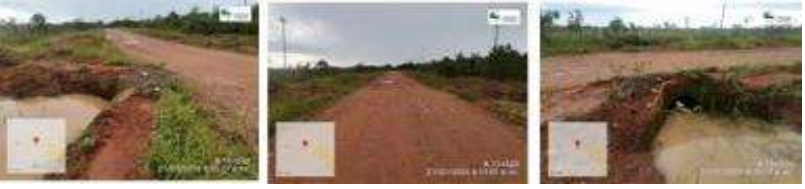
| CONTRATO No. 974 DE 2021<br>CONTRATISTA: CONSORCIO SD VICHADA<br>CONTRATO No. 1065 DE 2021<br>INTERVENTORIA: CONSORCIO CORREDORES ICC | | | | | | |
|---|---|---|---|---|---|---|
| 31 | K11+520 | K11+520 | | Tubería de concreto | | |

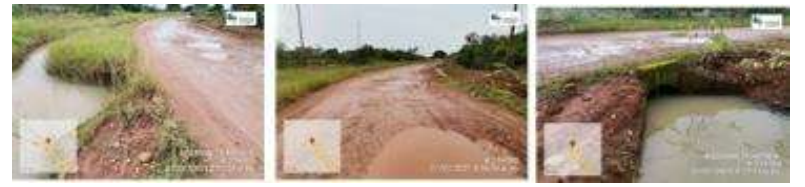
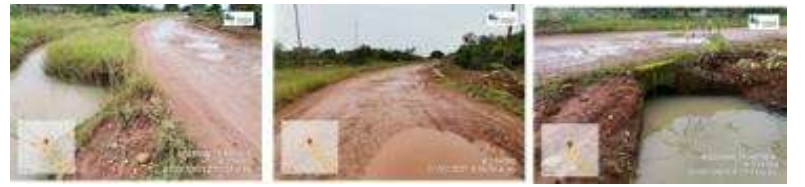
| CONTRATO No. 974 DE 2021<br>CONTRATISTA: CONSORCIO SD VICHADA<br>CONTRATO No. 1065 DE 2021<br>INTERVENTORIA: CONSORCIO CORREDORES ICC | | | | | | |
|---|---|---|---|---|---|---|
| 32 | K11+700 | K11+700 | | Tubería de concreto | | |

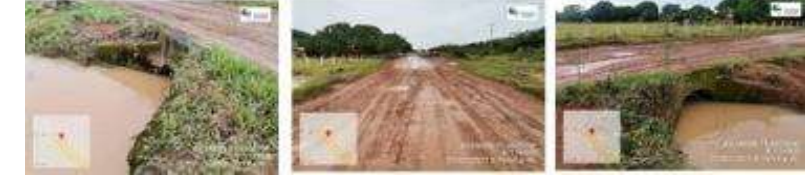
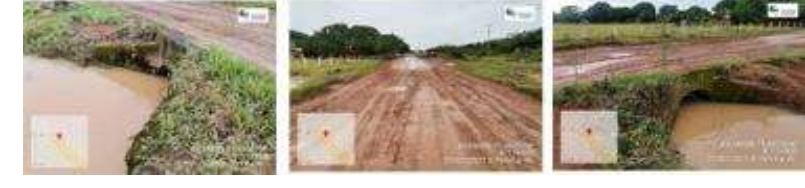
| CONTRATO No. 974 DE 2021<br>CONTRATISTA: CONSORCIO SD VICHADA<br>CONTRATO No. 1065 DE 2021<br>INTERVENTORIA: CONSORCIO CORREDORES ICC | | | | | | |
|---|---|---|---|---|---|---|
| 33 | K11+900 | K11+900 | | Tubería de concreto | | |

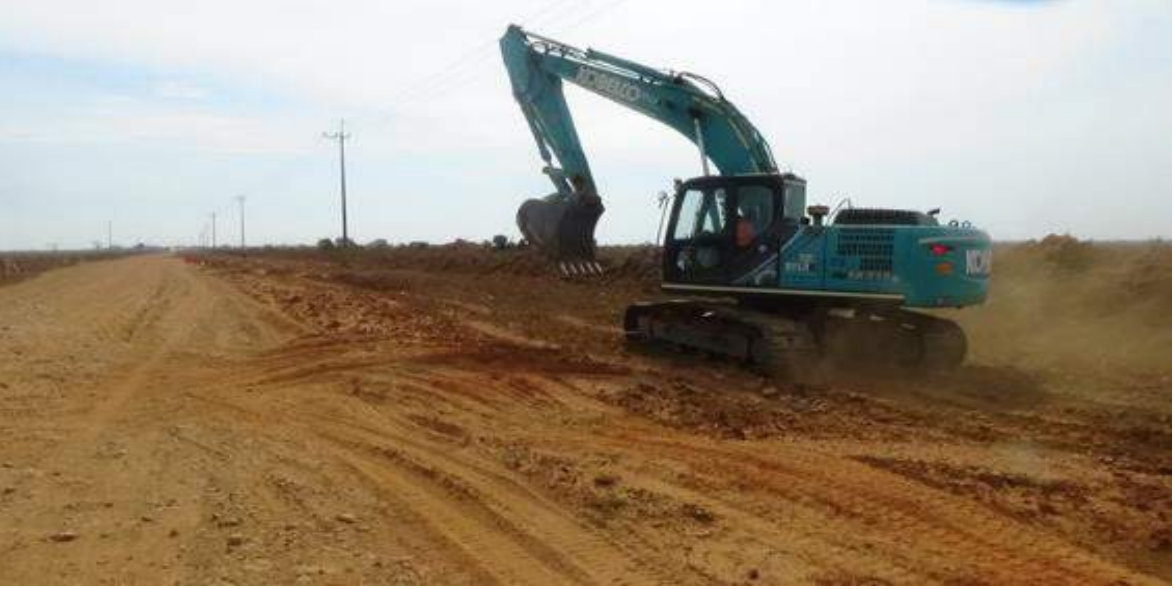
| Foto: 1<br>Descripción: Construcción canal MD K5+300 | | | | Foto: 2<br>Descripción: Construcción de canal MD K5+200 | | | |

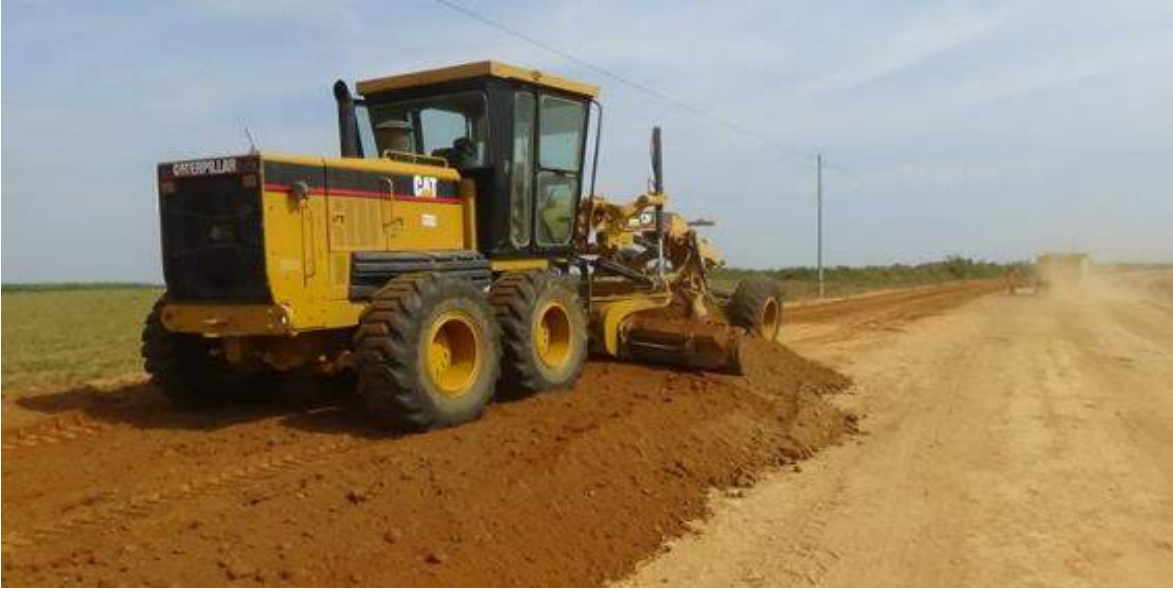
| Foto: 3<br>Descripción: Instalación de 2 da capa de terraplén MI K3+250 - K3+450 | | | | Foto: 4<br>Descripción: Riego de agua para humectación del terraplén instalado. | | | |

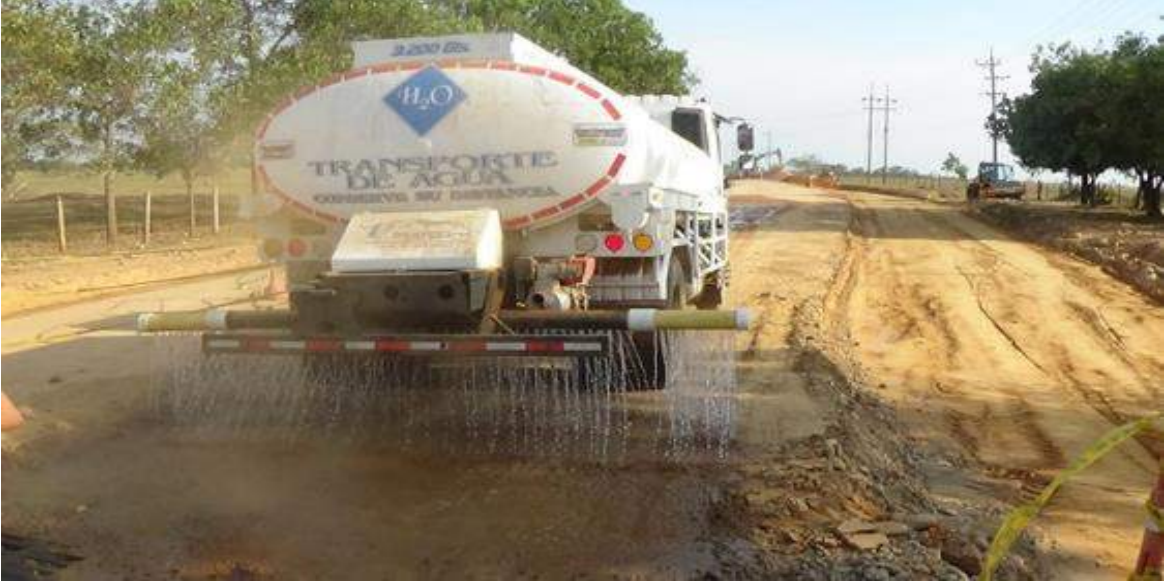
| Foto: 5<br>Descripción: Riego de agua para el terraplén instalado en el tramo del K1+700 | | | | Foto: 6<br>Descripción: Instalación de terraplén en el tramo de transición K1+705 | | | |

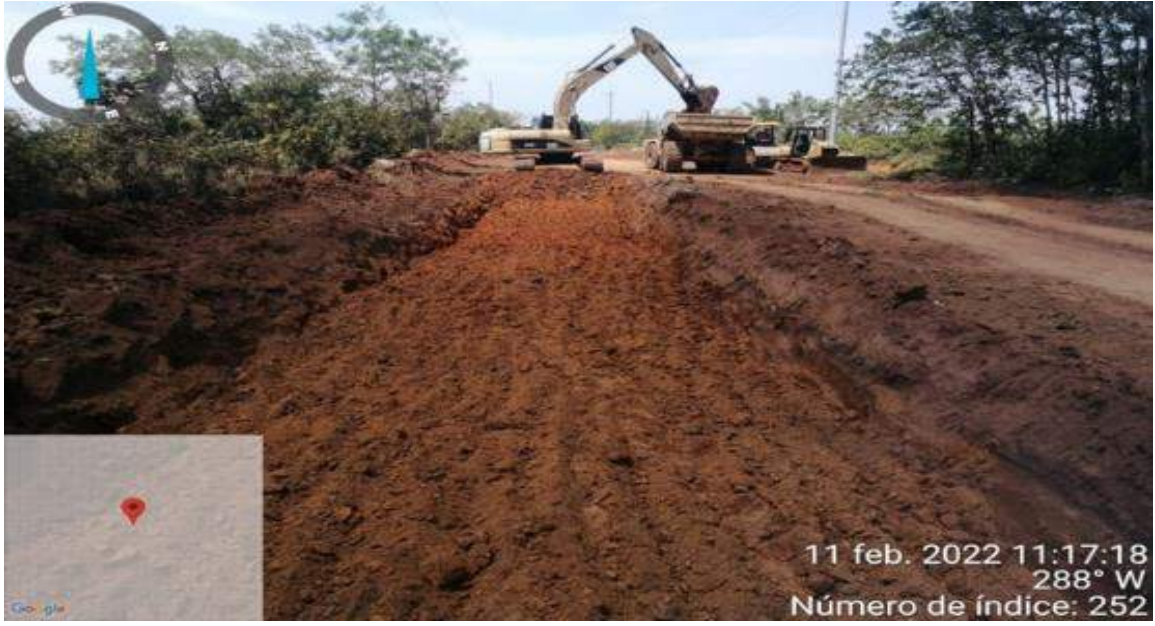
| Foto: 31<br>Descripción: Excavación y limpieza de los fallos en los Mangos para instalación de geotextil. | | | | Foto: 32<br>Descripción: Compactación de la excavación realizada. | | | | |

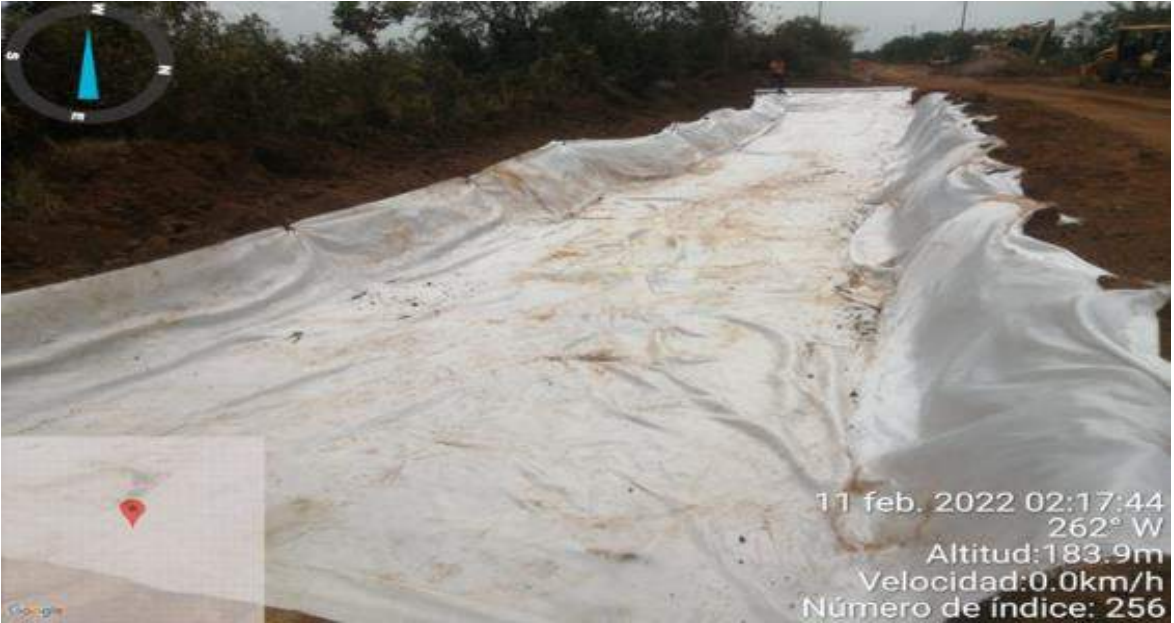
| Foto: 33<br>Descripción: Se procede a instalara el geotextil en el fallo | | | | Foto: 34<br>Descripción: Se procede a llenar el geotextil con material de préstamo estabilizado en el fallo. | | | | |

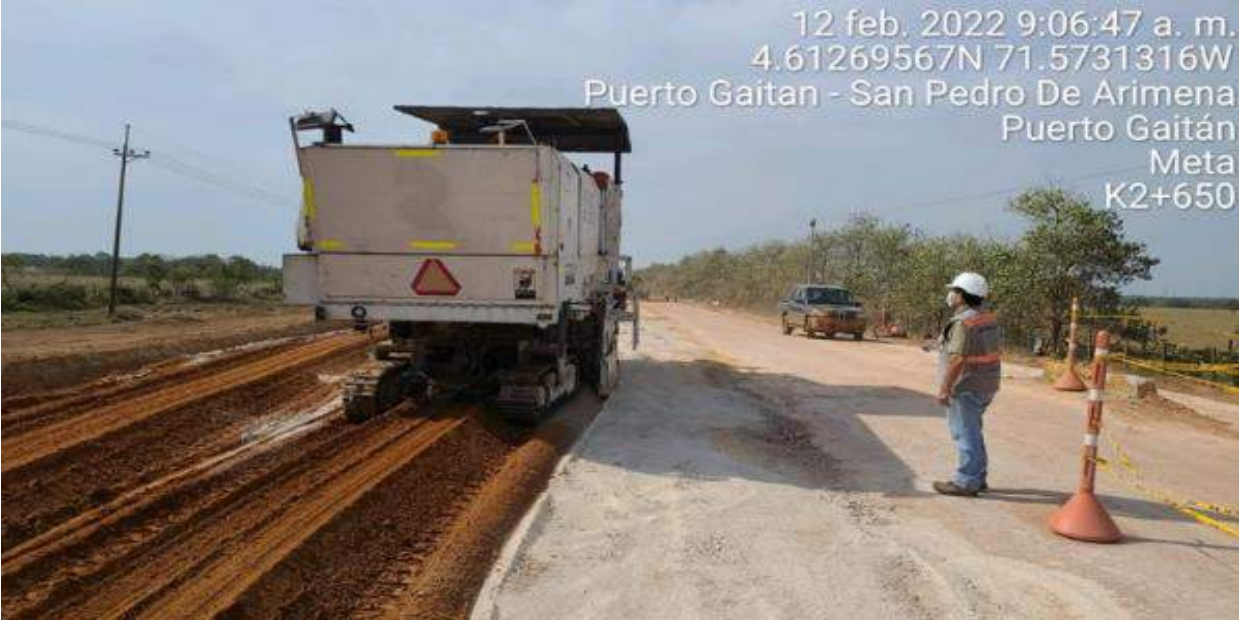
| Foto: 35<br>Descripción: Instalación terraplén estabilizado con cal mediante la recicladora K2+650 | | | | Foto: 36<br>Descripción: Planta de asfalto en proceso de adecuación. | | | | |

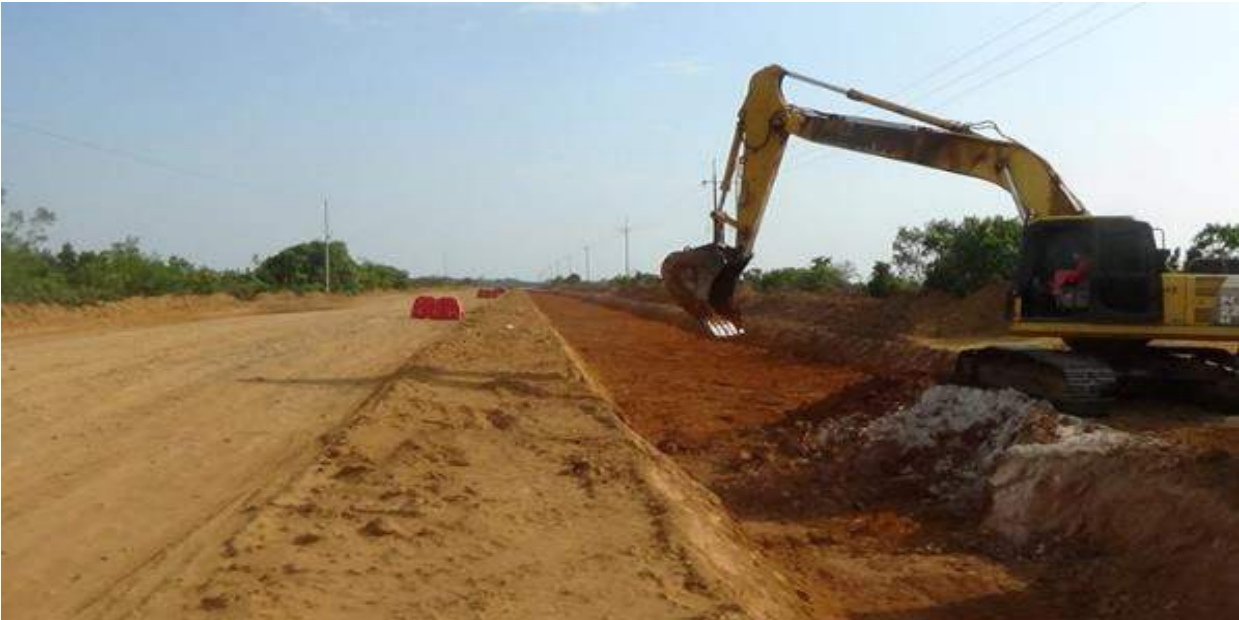
| Foto: 37<br>Descripción: Ampliación del canal MD del K4+000 - K4+060. | | | | Foto: 38<br>Descripción: Instalación de terraplén estabilizado con cal del K3+020 - K3+110 MD | | | | |

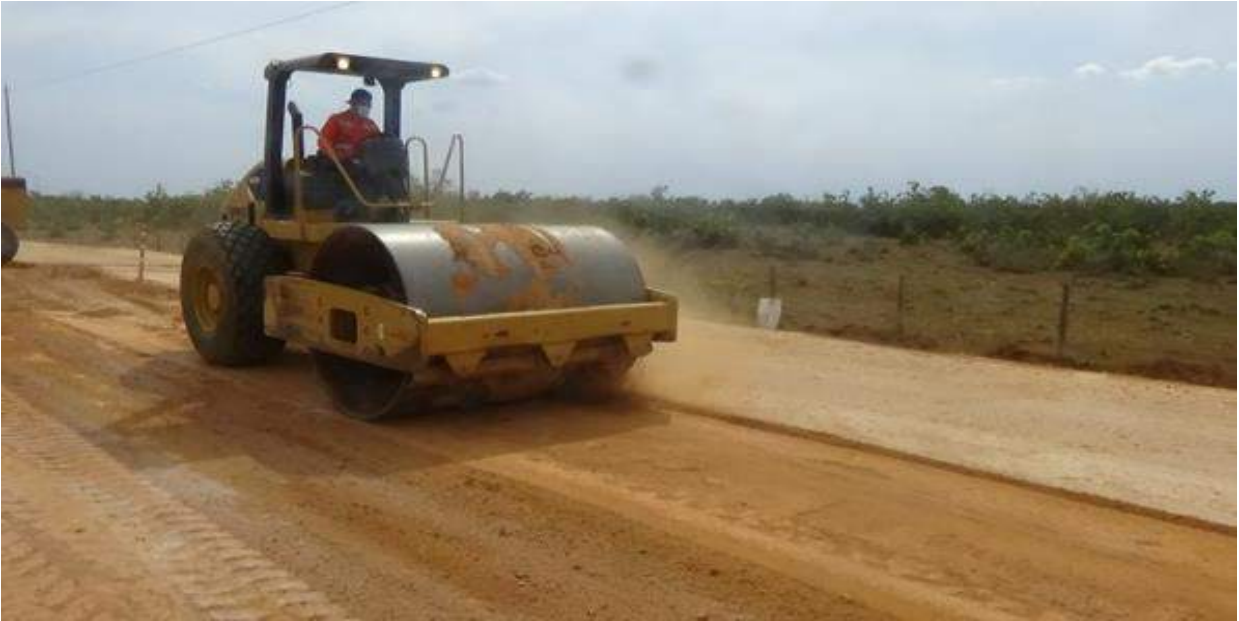
| Foto: 39<br>Descripción: Compactación del terraplén instalado en el K3+020 | | | | Foto: 40<br>Descripción: Verificación de la cal que llega en transporte de carga. | | | | |

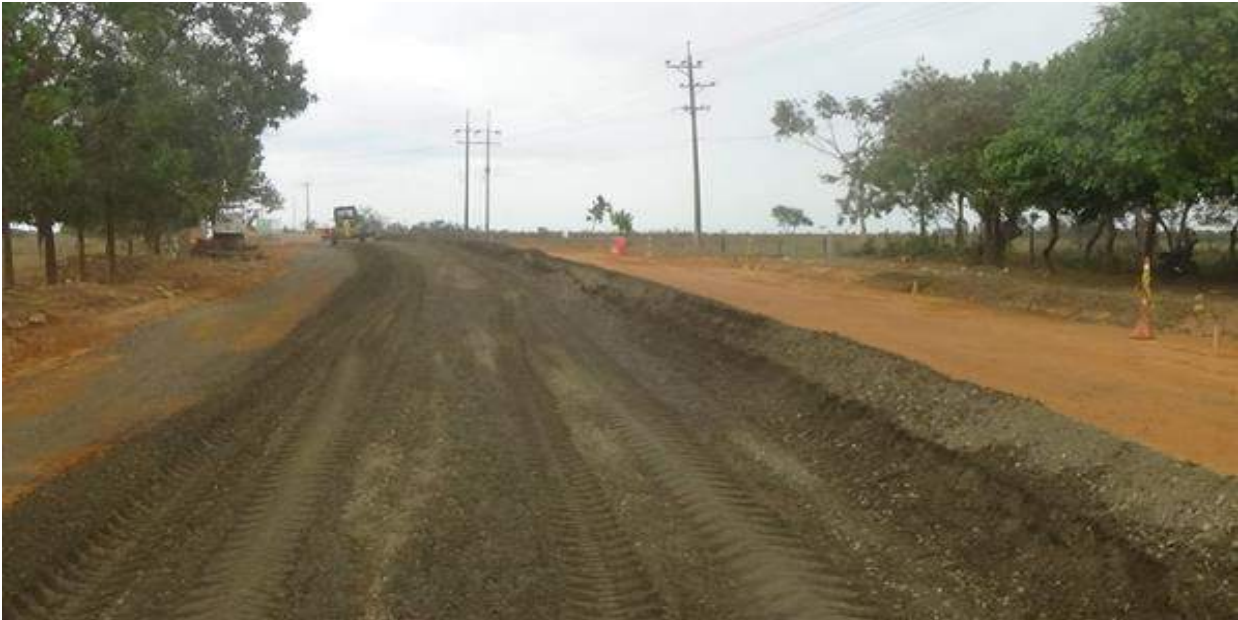
| Foto: 67<br>Descripción: Instalación de base granular del K1+705 - K1+830 MI | | | | Foto: 68<br>Descripción: Inspección de obras sector Los Mangos | | | | |

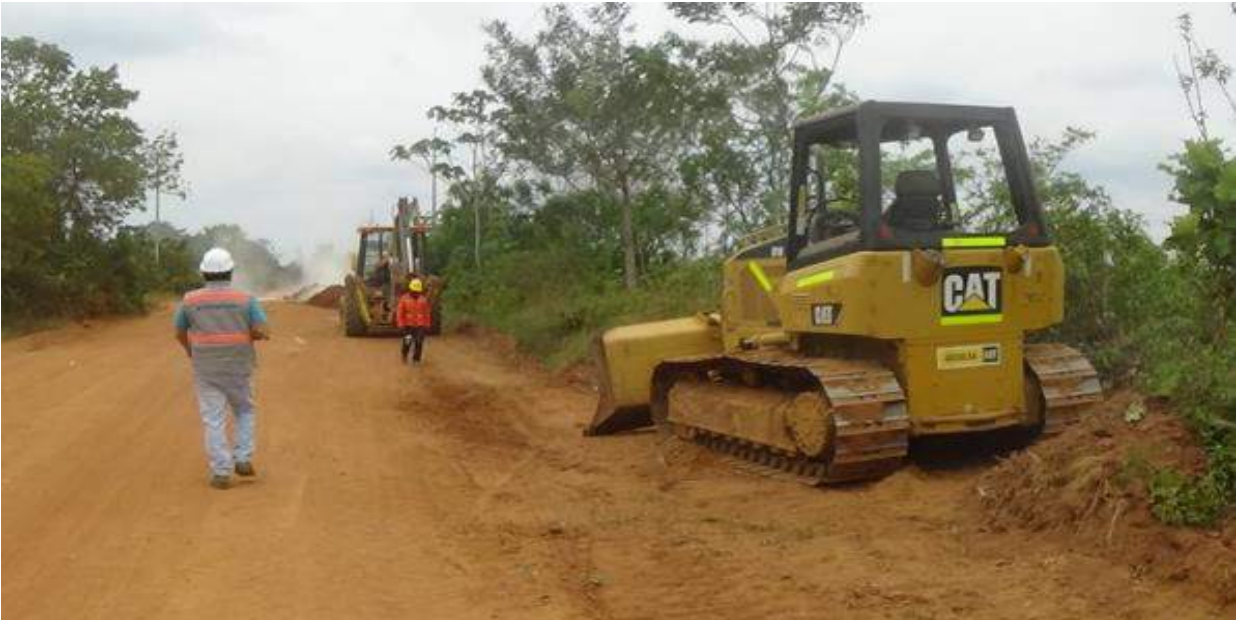
| Foto: 69<br>Descripción: Inspección a las actividades del sector los Mangos | | | | Foto: 70<br>Descripción: Inspección a las actividades del sector los Mangos del K51+300 | | | | |

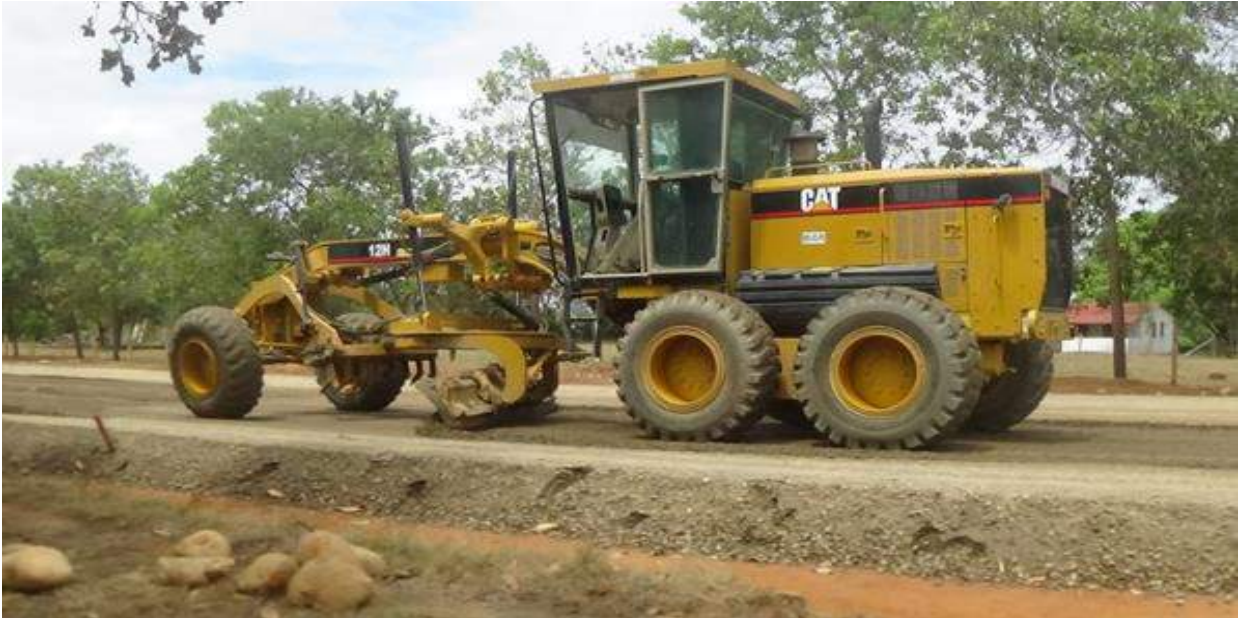
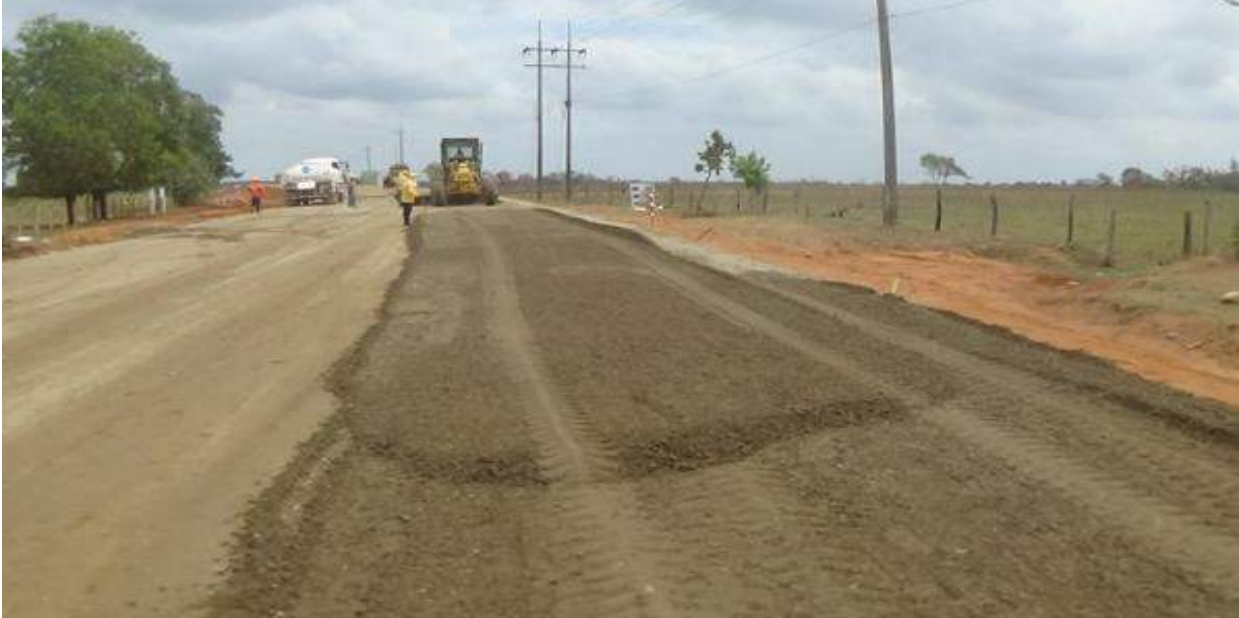
| Foto: 71<br>Descripción: Instalación base granular del K1+705 - K1+840 | | | | Foto: 72<br>Descripción: Instalación base granular del K1+705 - K1+840 | | | | |

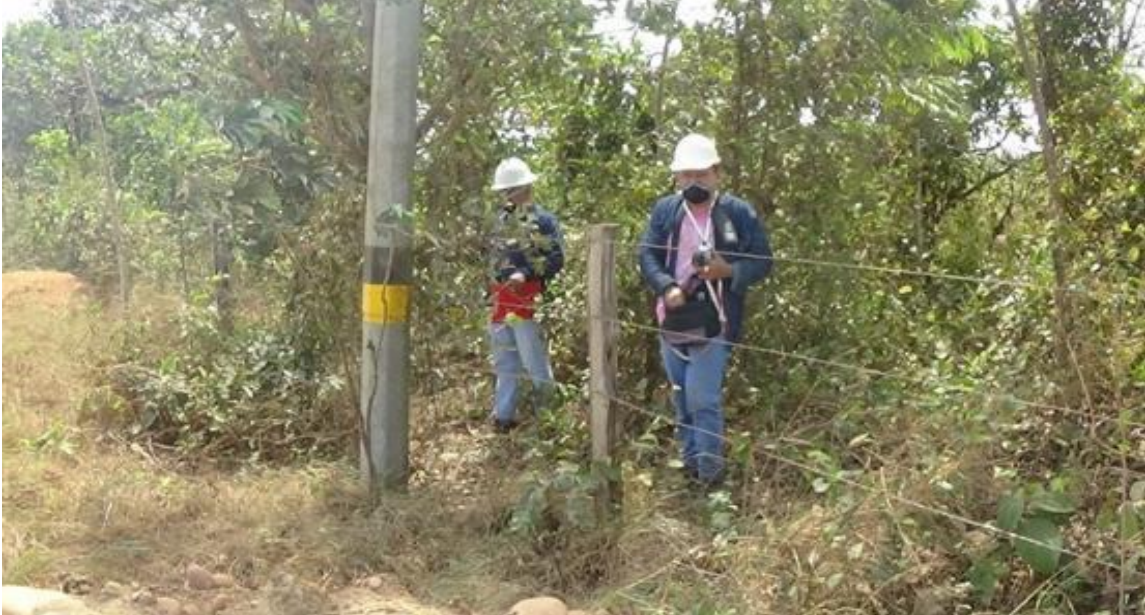
| Foto: 1<br>Descripción: Inventario forestal sector los Mangos | | | | | Foto: 2<br>Descripción: Inventario forestal sector los Mangos | | | | |

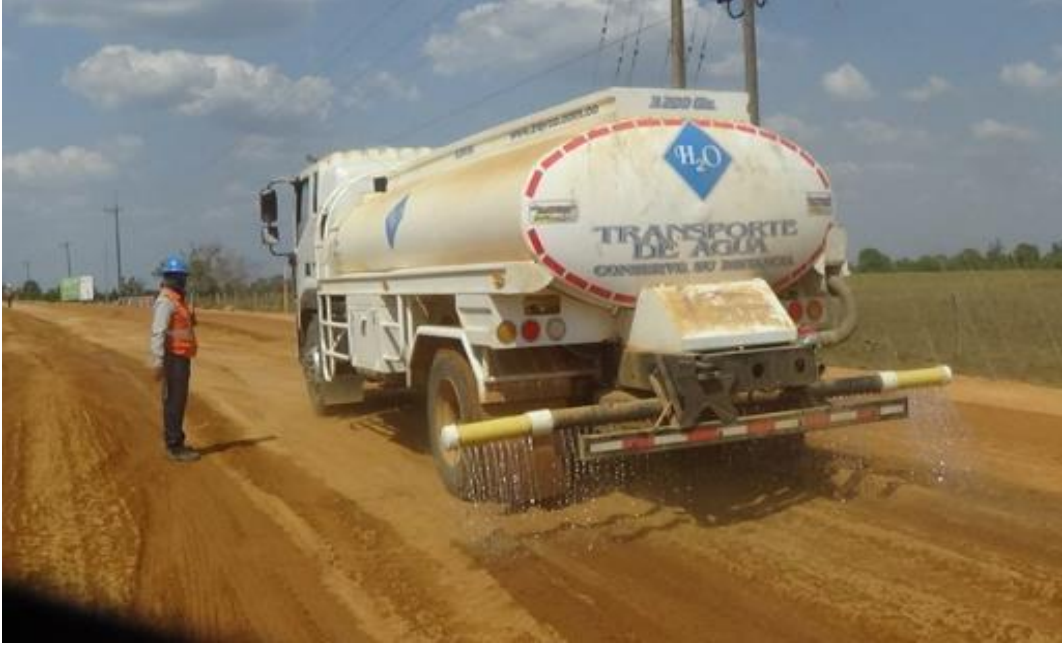
| Foto: 3<br>Descripción: Riego de agua con carrotanque para el terraplen | | | | | Foto: 4<br>Descripción: Riego de agua con carrotanque para el terraplen K2+800 | | | | |

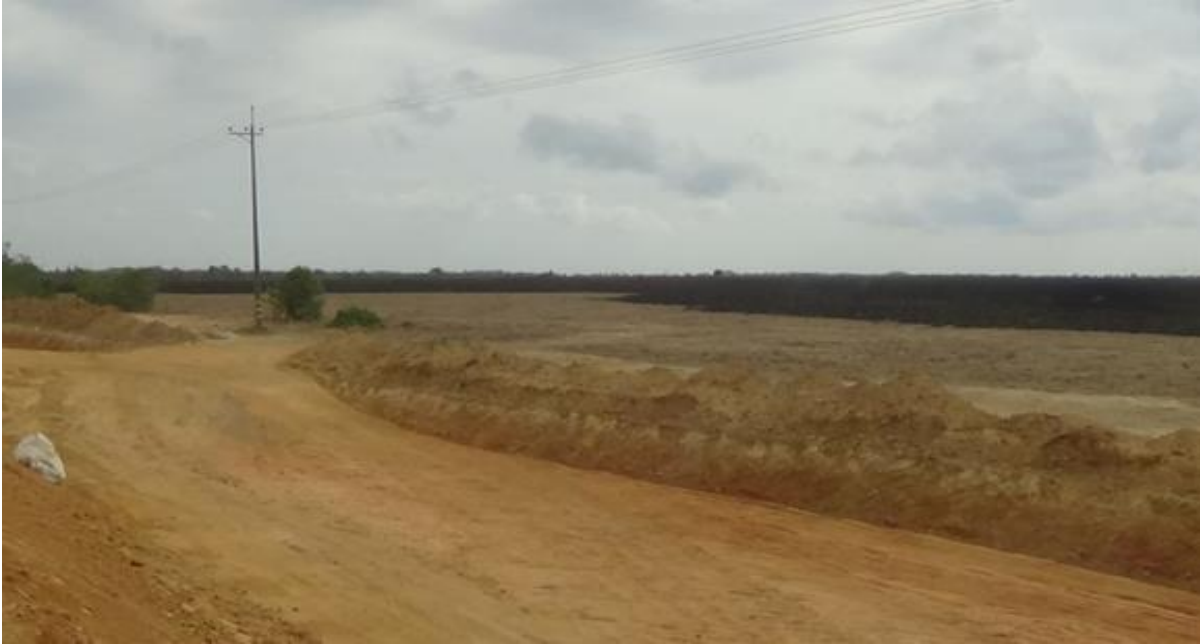
| Foto: 5<br>Descripción: Sitio donde fue acopiado el material en el K2+700 | | | | | Foto: 6<br>Descripción: Sitio donde fue acopiado el material en el K3+500 | | | | |
