## **INSTITUTO NACIONAL DE VÍAS DEPARTAMENTO DEL META**

**CONTRATO No.1065 DE 2021**

**“Interventoría para las obras de Mejoramiento, Mantenimiento, Gestión Predial, Social y Ambiental sostenible de la Conexión Pacífico-Orinoquía (Puente Arimena - Viento; Juriepe - Puerto Carreño), en los departamentos de Meta y Vichada, en el marco de la reactivación económica, mediante el Programa de Obra Pública "Vías para la Legalidad y la Reactivación Visión 2030". Módulo 2.”**

**INFORME MENSUAL No. 9  
MARZO 2022  
VIA PUENTE ARIMENA-EL VIENTO  
MUNICIPIOS PUERTO GAITAN  
VERSION 1**

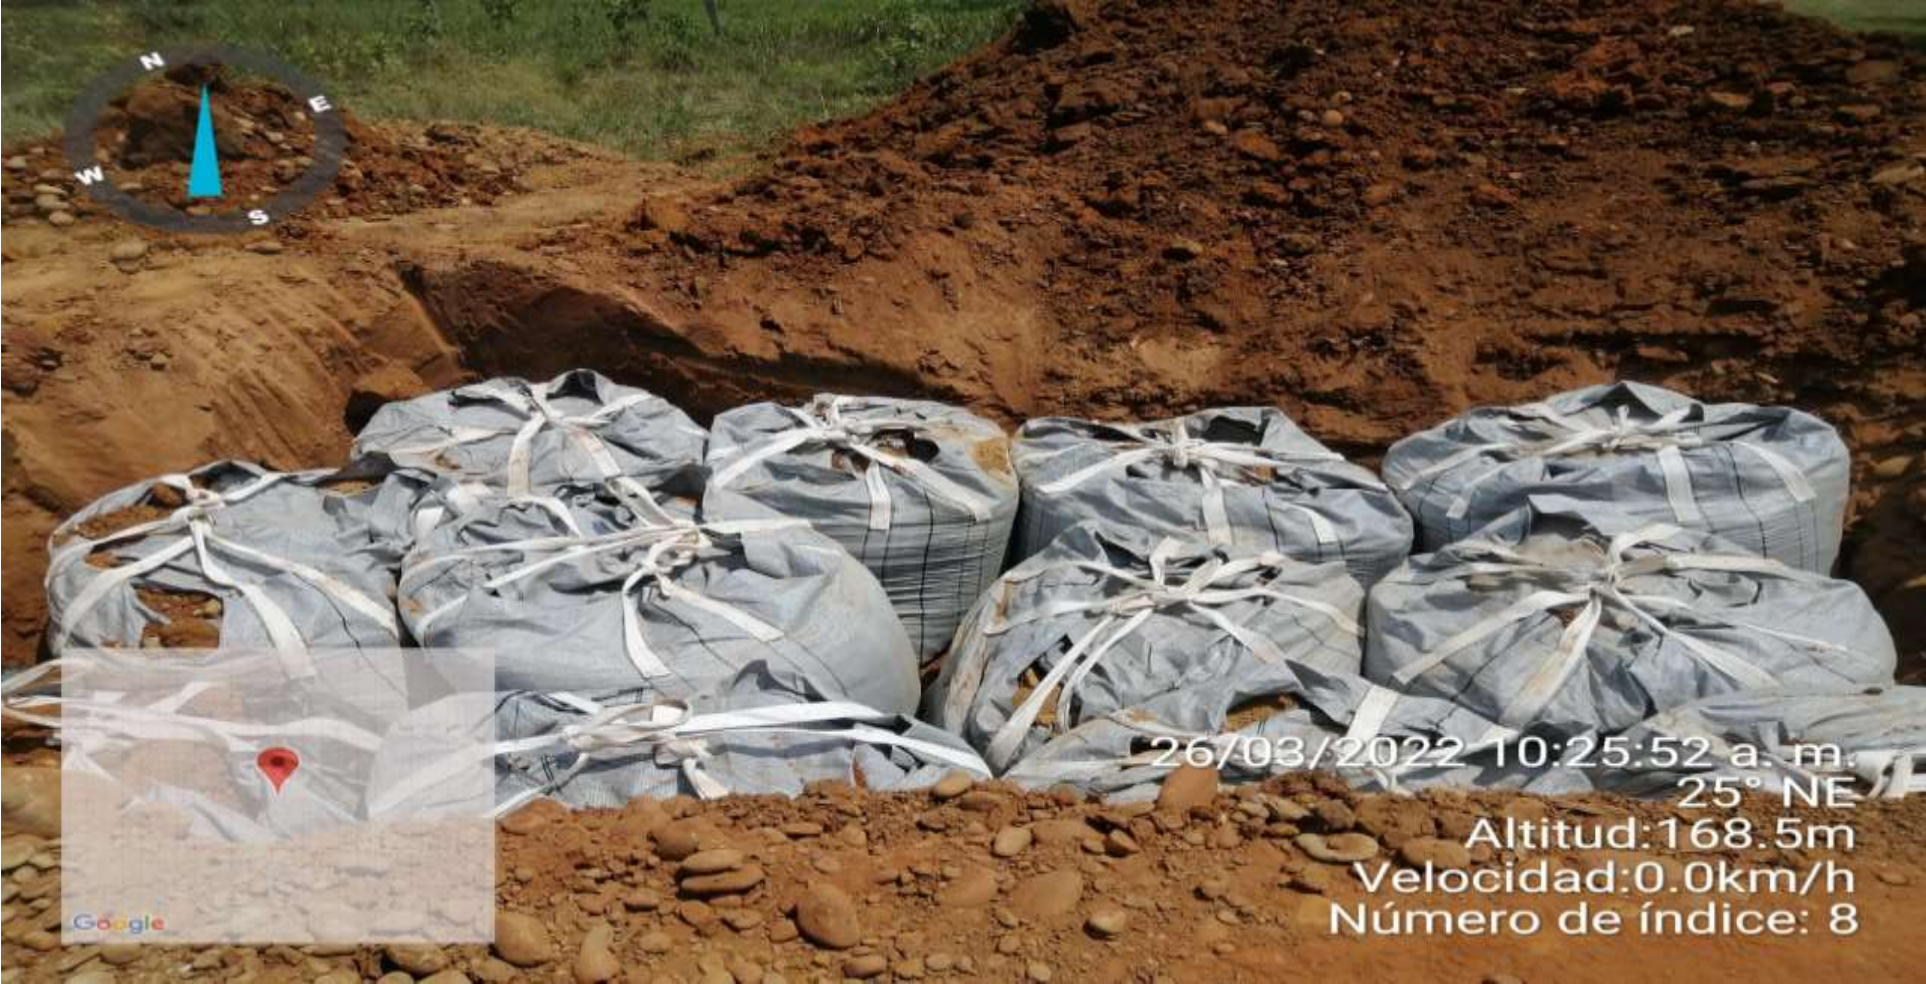
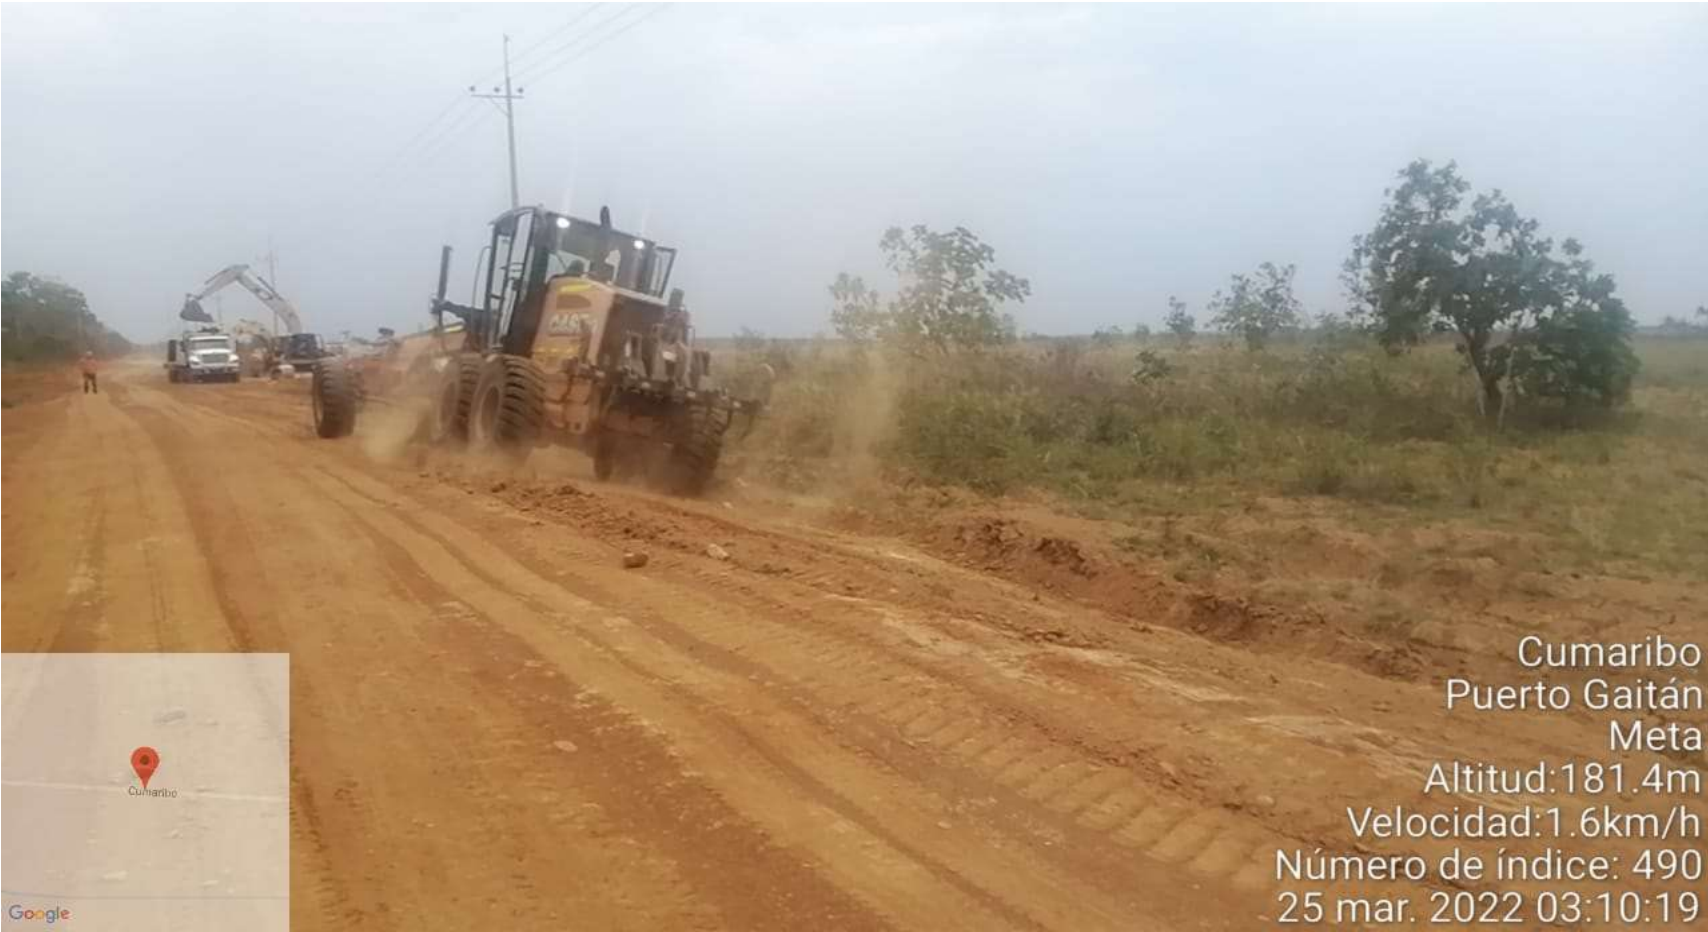
| SE PUEDE OBSERVAR LA ATENCION DE LOS SITIOS CRITICOS EN EL SECTOR DE LOS MANGOS, DONDE SE REALIZA LA EXCAVACION E INSTALACION DE MATERIAL DE PRESTAMO ESTABILIZADO CON CAL DENTRO DE GEOBAG QUE EVITAN LA PERDIDA DE MATERIAL DEL SITIO. | | | SE PUEDE OBSERVAR LA CONFORMACION DE LA VIA EN EL SECTOR DE LOS MANGOS EN LOS SITIOS CRITICOS TENDIDOS. | | |

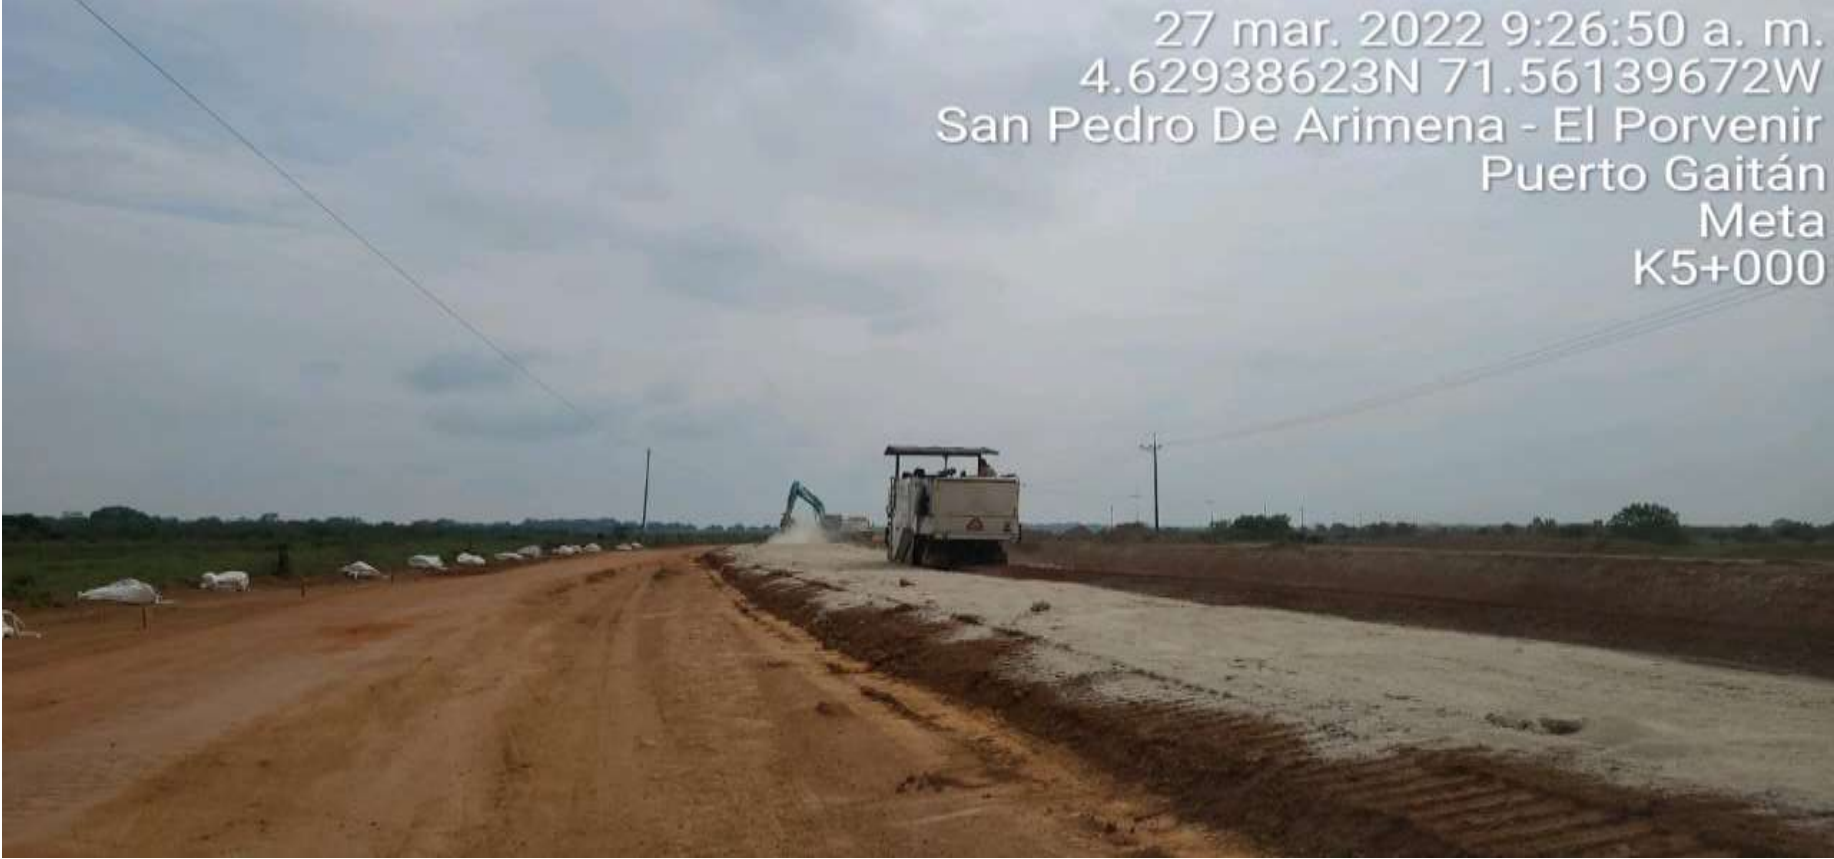
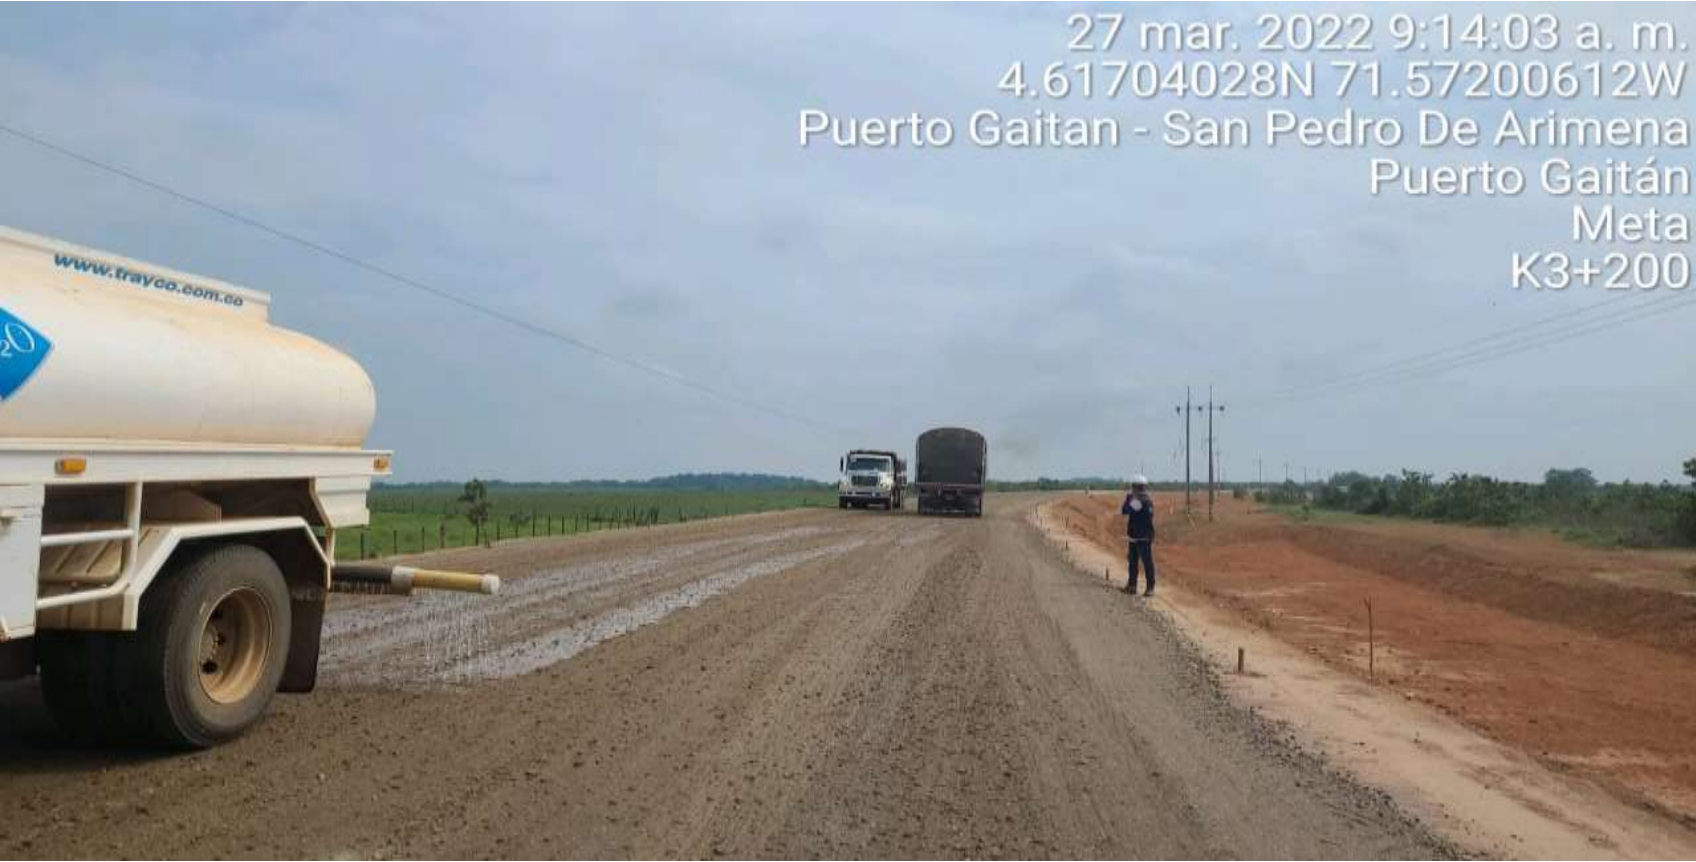
| PODEMOS APRECIAR LA MAQUINA FRESADORA REALIZANDO LA ESTABILIZACION DEL MATERIAL DE PRESTAMO PARA CONSTRUIR TERRAPLEN EN UN TRAMO DE LAVIA | | | SE APRECIA LA MOTONIVELADORA EN PROCESO DE HUMECTACION DE LA BASE GRANULAR INSTALADA. | | |

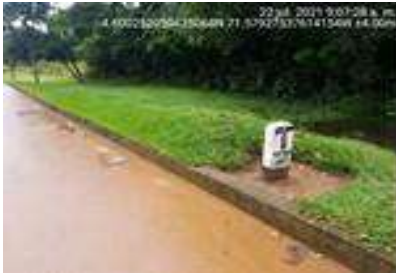
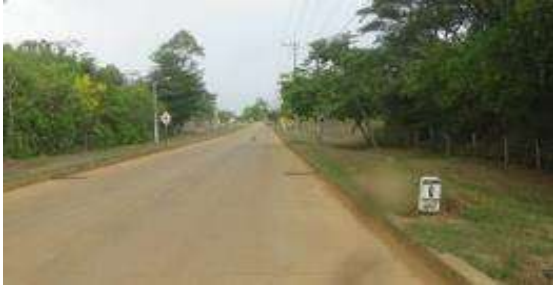
| CONTRATO No. 974 DE 2021<br>CONTRATISTA: CONSORCIO SD VICHADA<br>CONTRATO No. 1065 DE 2021<br>INTERVENTORIA: CONSORCIO CORREDORES ICC | | | | | | |
|---|---|---|---|---|---|---|
| 1 | K0+000 | K0+000 | K1+060 | Se encuentra a nivel de pavimento | | |

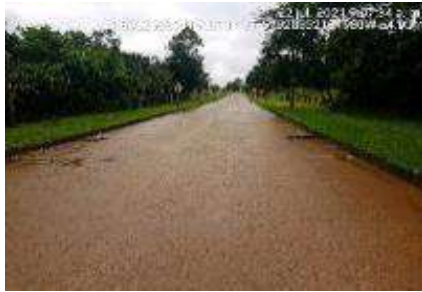
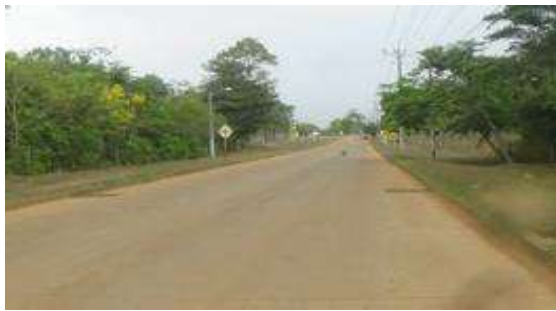
| CONTRATO No. 974 DE 2021<br>CONTRATISTA: CONSORCIO SD VICHADA<br>CONTRATO No. 1065 DE 2021<br>INTERVENTORIA: CONSORCIO CORREDORES ICC | | | | | | |
|---|---|---|---|---|---|---|
| 2 | K0+300 | K0+300 | K1+100 | Se encuentra a nivel de pavimento | | |

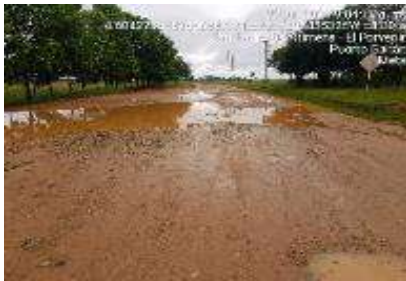
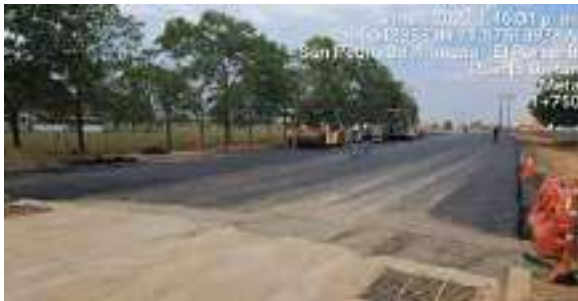
| CONTRATO No. 974 DE 2021<br>CONTRATISTA: CONSORCIO SD VICHADA<br>CONTRATO No. 1065 DE 2021<br>INTERVENTORIA: CONSORCIO CORREDORES ICC | | | | | | |
|---|---|---|---|---|---|---|
| 3 | K0+650 | K0+650 | K1+650 | Se instala terraplén para la transición de pavimento rígido con el nuevo pavimento. | | |

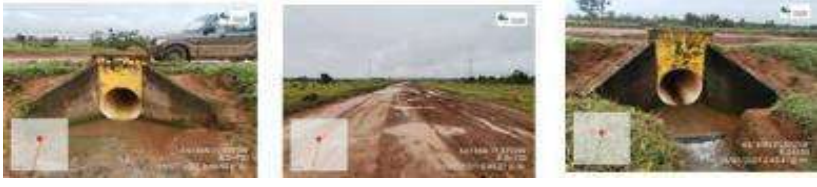
| CONTRATO No. 974 DE 2021<br>CONTRATISTA: CONSORCIO SD VICHADA<br>CONTRATO No. 1065 DE 2021<br>INTERVENTORIA: CONSORCIO CORREDORES ICC | | | | | | |
|---|---|---|---|---|---|---|
| 11 | K2+150 | K2+150 | K3+112 | Tubería en Novafort | | |

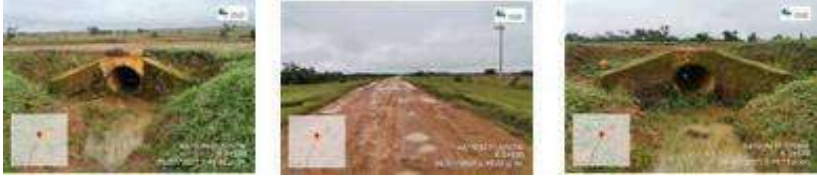
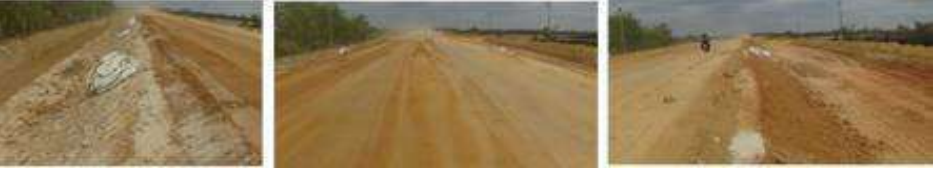
| CONTRATO No. 974 DE 2021<br>CONTRATISTA: CONSORCIO SD VICHADA<br>CONTRATO No. 1065 DE 2021<br>INTERVENTORIA: CONSORCIO CORREDORES ICC | | | | | | |
|---|---|---|---|---|---|---|
| 12 | K2+530 | K2+530 | K3+450 | Tubería en concreto | | |

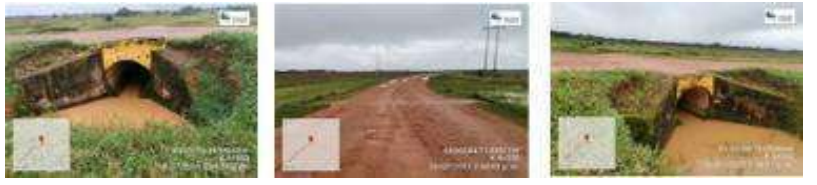
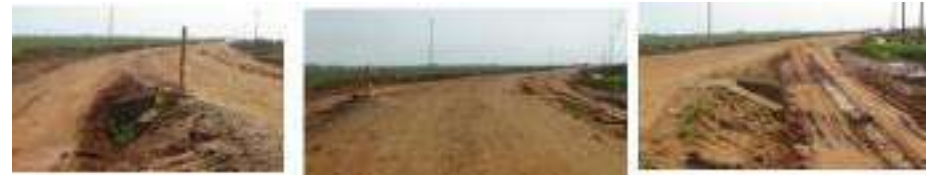
| CONTRATO No. 974 DE 2021<br>CONTRATISTA: CONSORCIO SD VICHADA<br>CONTRATO No. 1065 DE 2021<br>INTERVENTORIA: CONSORCIO CORREDORES ICC | | | | | | |
|---|---|---|---|---|---|---|
| 15 | K4+350 | K4+350 | K5+030 | Tubería en concreto | | |

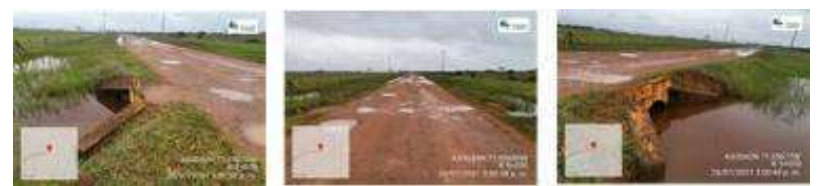
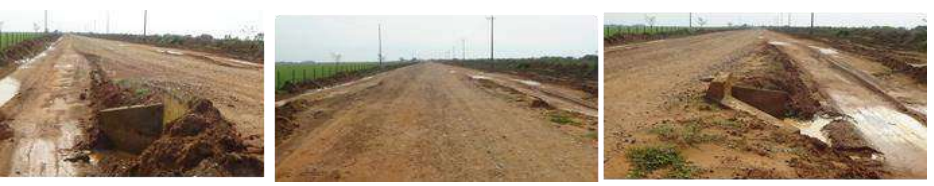
| CONTRATO No. 974 DE 2021<br>CONTRATISTA: CONSORCIO SD VICHADA<br>CONTRATO No. 1065 DE 2021<br>INTERVENTORIA: CONSORCIO CORREDORES ICC | | | | | | |
|---|---|---|---|---|---|---|
| 16 | K5+030 | K5+030 | K5+650 | Tubería en concreto | | |

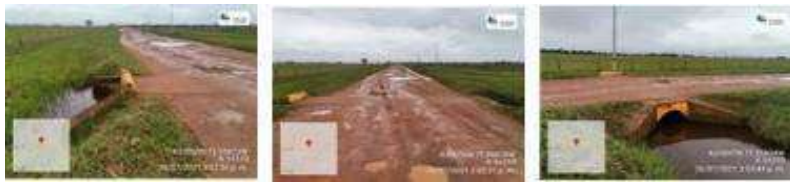
| CONTRATO No. 974 DE 2021<br>CONTRATISTA: CONSORCIO SD VICHADA<br>CONTRATO No. 1065 DE 2021<br>INTERVENTORIA: CONSORCIO CORREDORES ICC | | | | | | |
|---|---|---|---|---|---|---|
| 18 | K5+310 | K5+310 | | Tubería en concreto | | |

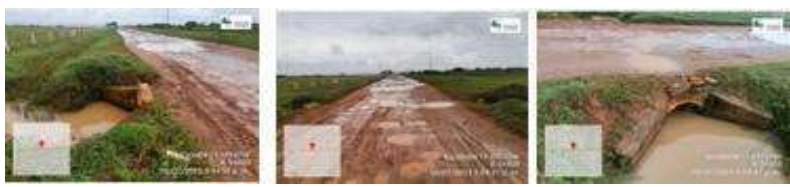
| CONTRATO No. 974 DE 2021<br>CONTRATISTA: CONSORCIO SD VICHADA<br>CONTRATO No. 1065 DE 2021<br>INTERVENTORIA: CONSORCIO CORREDORES ICC | | | | | | |
|---|---|---|---|---|---|---|
| 19 | K5+800 | K5+800 | | Tubería en concreto | | |

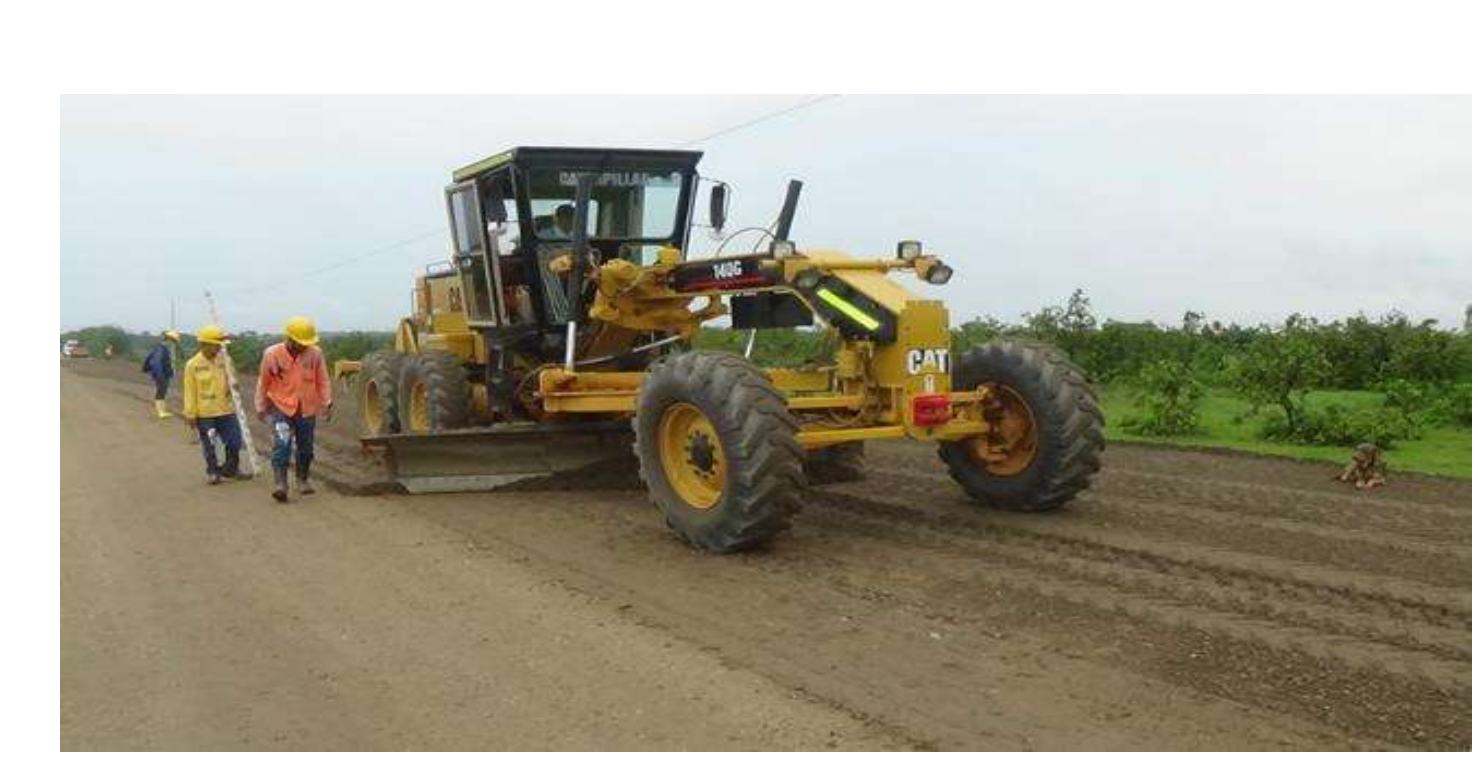
<p>Instalación y aproximación de base granular K3+000</p></div> <div>

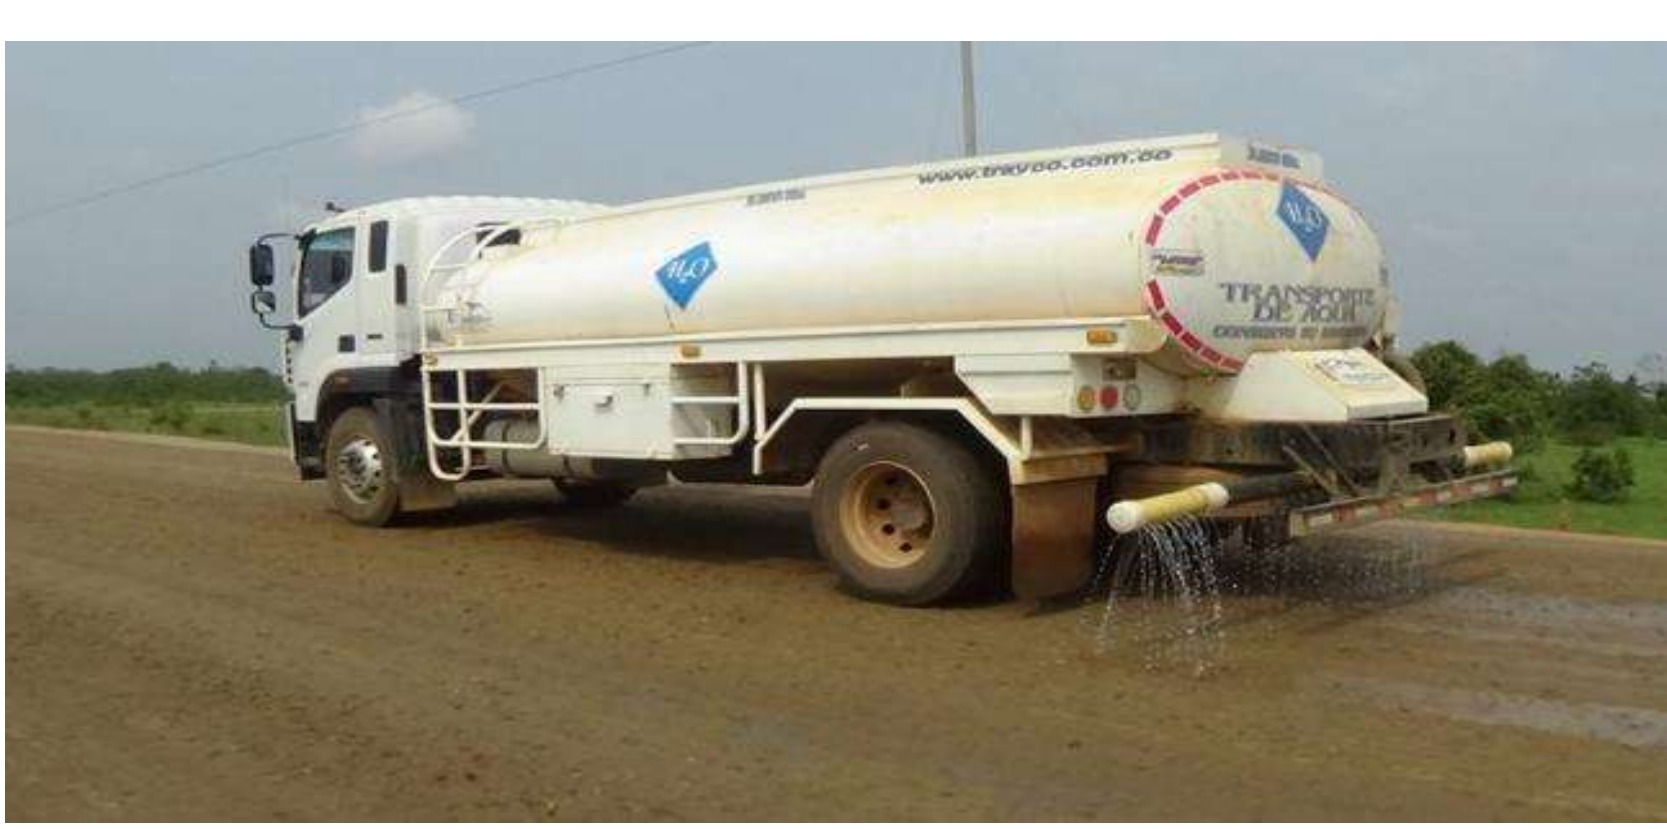
<p>Humedecación de agua sobre la base granular instalada.</p></div> <div>

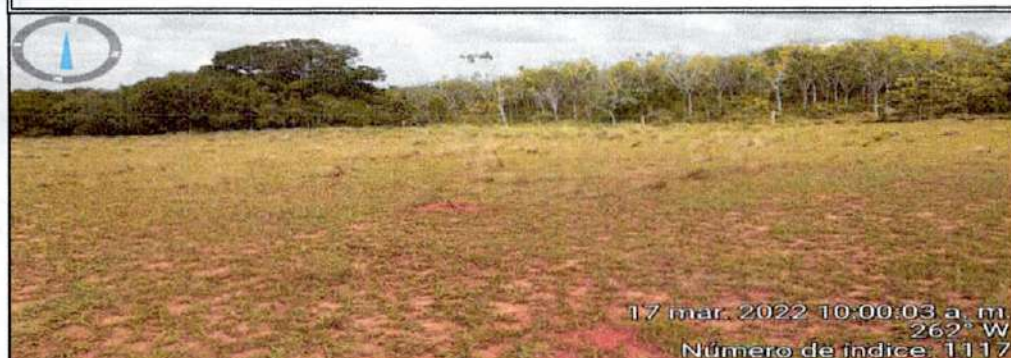
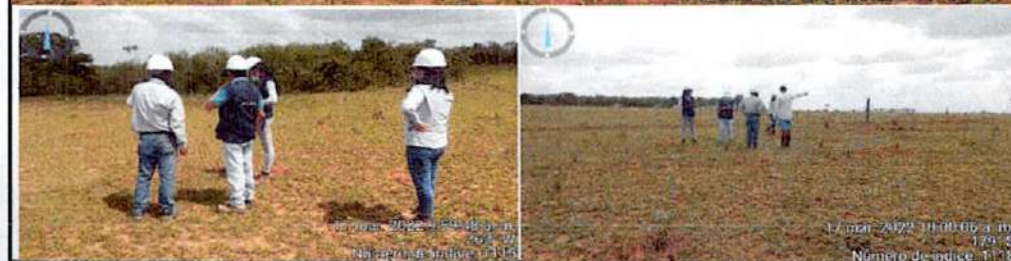
visita de verificación de lugar para reservorio

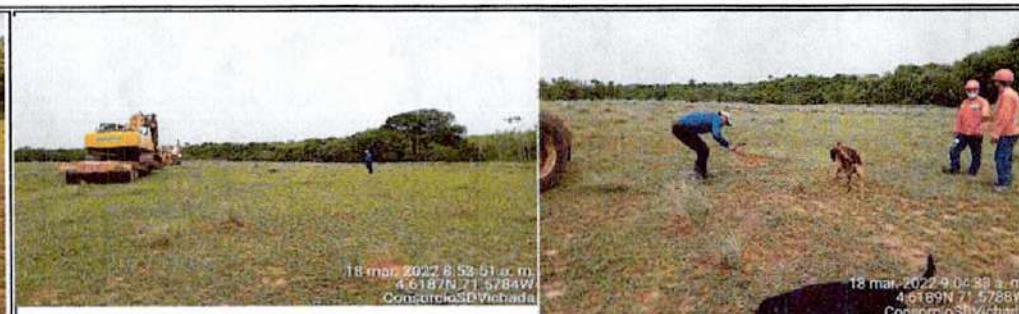
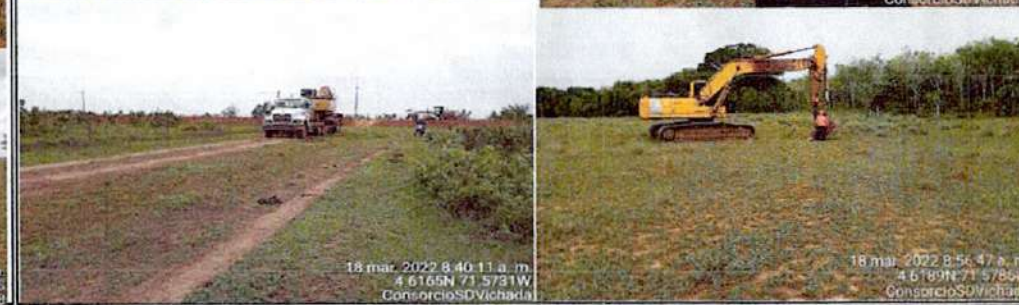
Ingreso de maquinaria para inicio de actividad (reservorio)

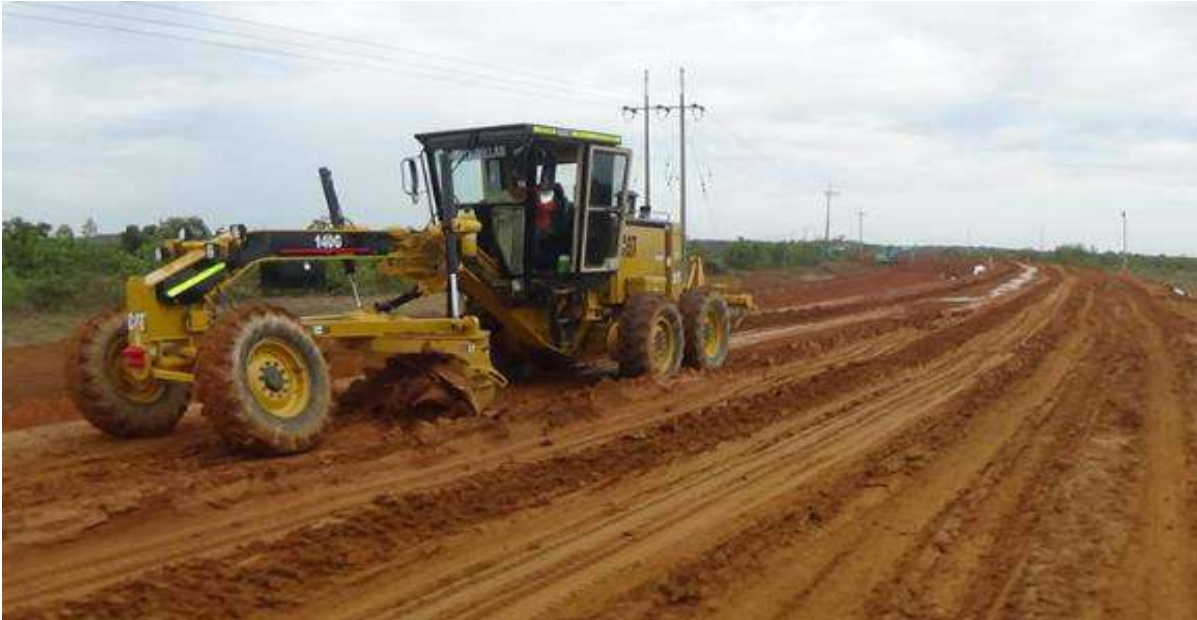
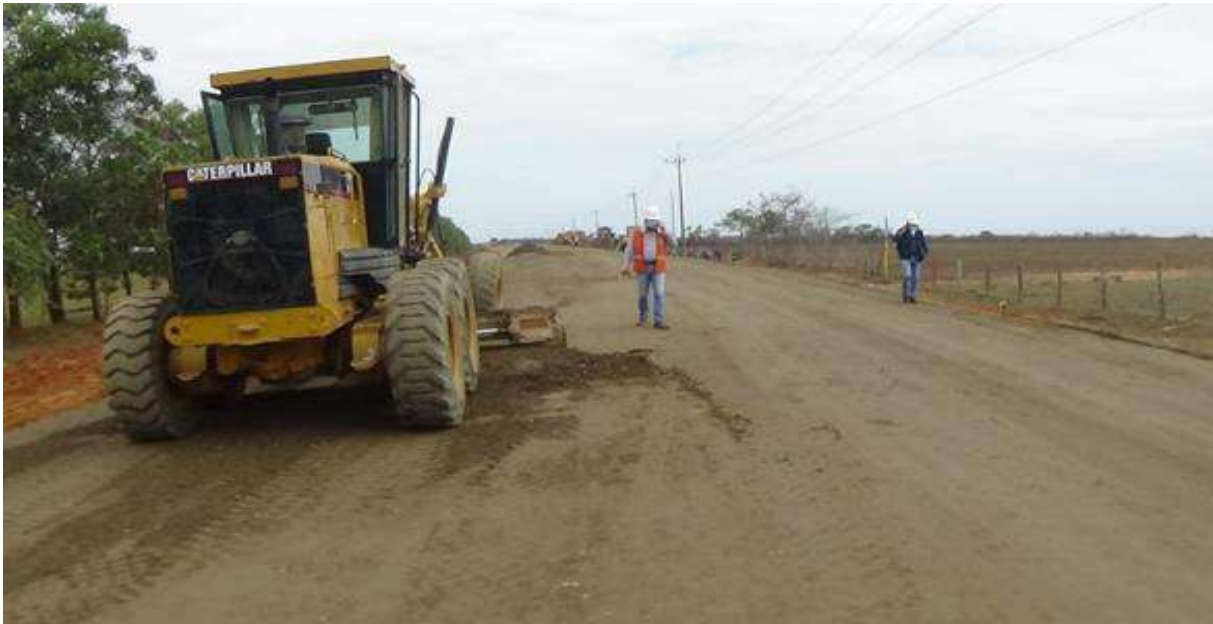
| Foto: 1<br>Descripción: Debido a las fuertes lluvias se hace limpieza de material saturado entre el K3+000 - K4+600 | | | | Foto: 2<br>Descripción: Céreo de base granular entre el K1+840 - K2+040 | | | |

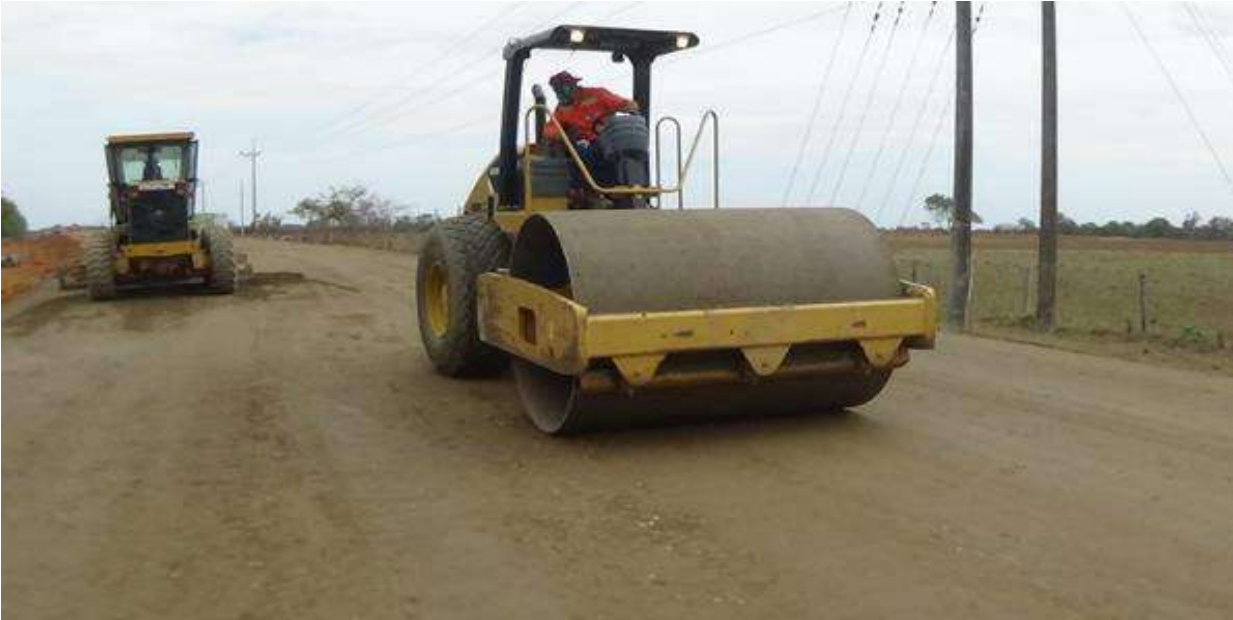
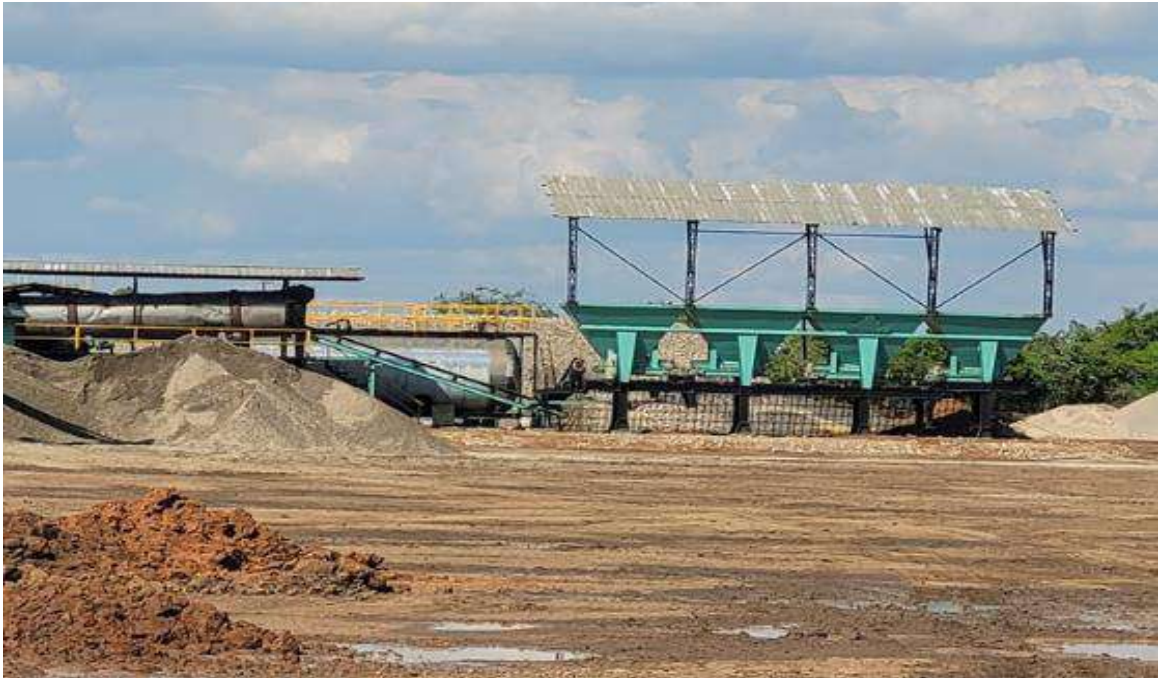
| Foto: 3<br>Descripción: Compactación de base granular entre el K1+840 - K2+040 | | | | Foto: 4<br>Descripción: Adecuación de la planta de asfalto en el sector de Villa Lorena | | | |

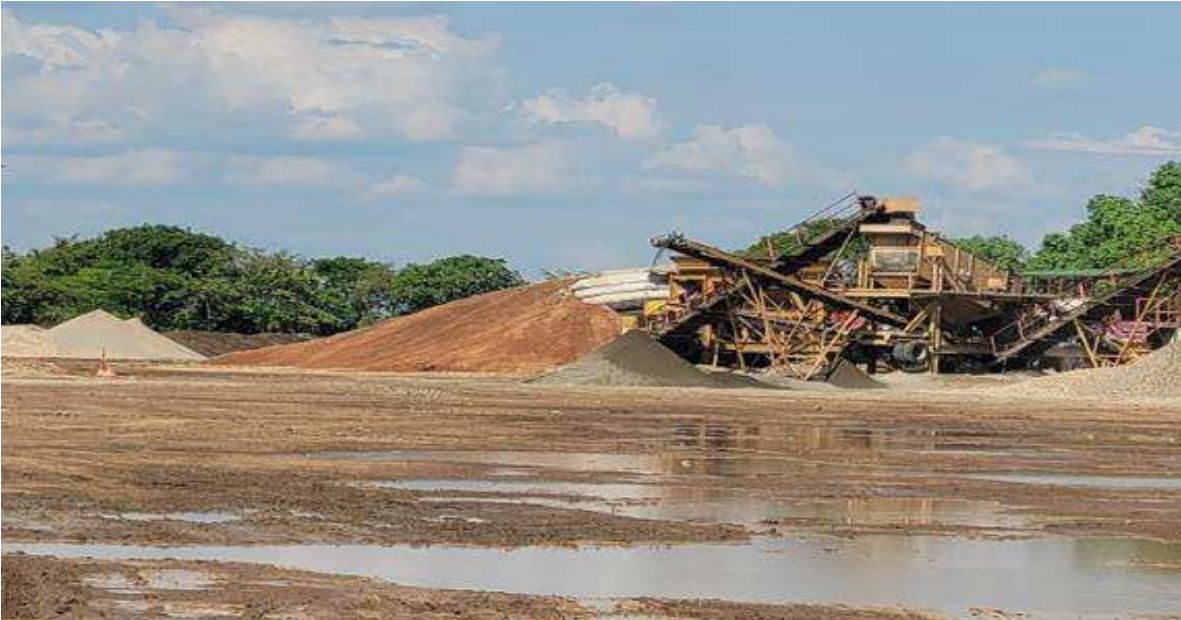
| Foto: 5<br>Descripción: Adecuación planta de trituración sector Villa Lorena | | | | Foto: 6<br>Descripción: Excavación de canal para obtención de material de préstamo en el K4+800 | | | |

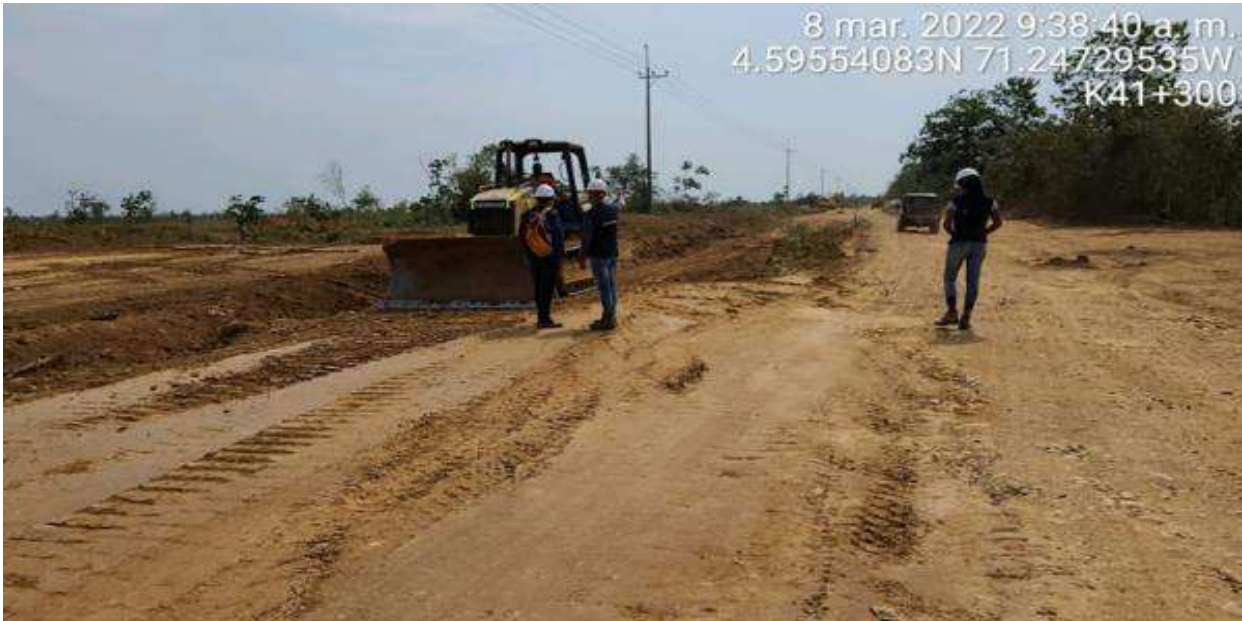
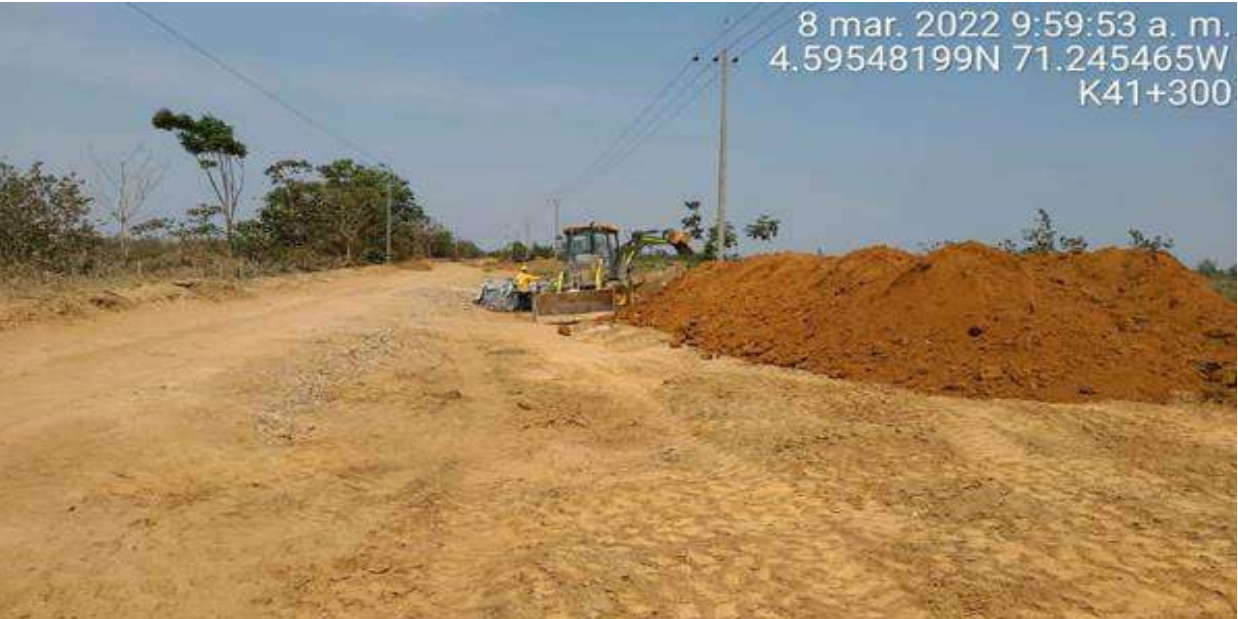
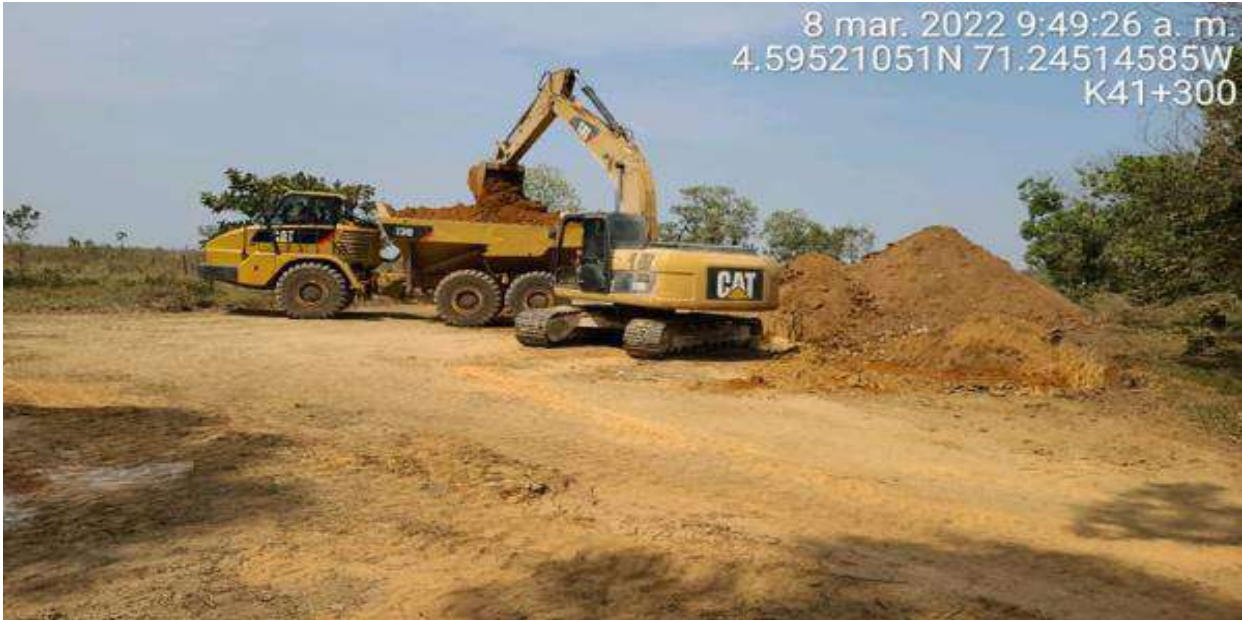
| Foto: 27<br>Descripción: Presentación del proyecto y avance de obra ante la comunidad de Puente Arimena. | | | | Foto: 28<br>Descripción: Actividades sector Los Mangos K41+300 | | | |
| Foto: 29<br>Descripción: Actividades sector Los Mangos K41+300 | | | | Foto: 30<br>Descripción: Cargue de material estabilizado con cal para atención de los sitios críticos. | | | |

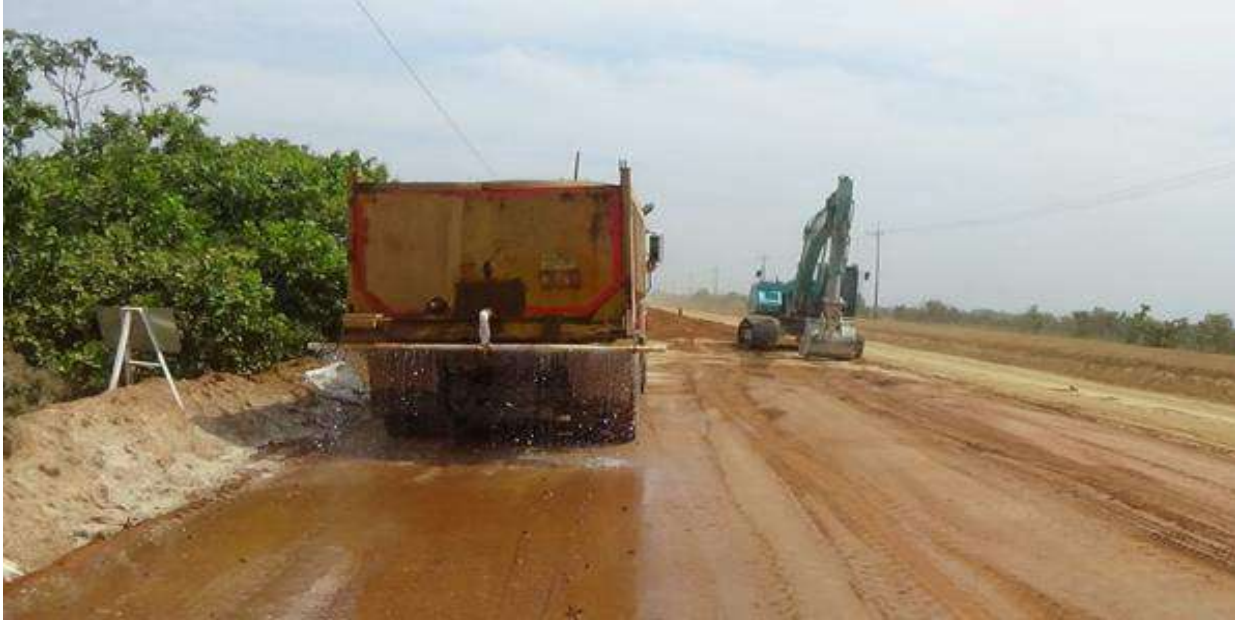
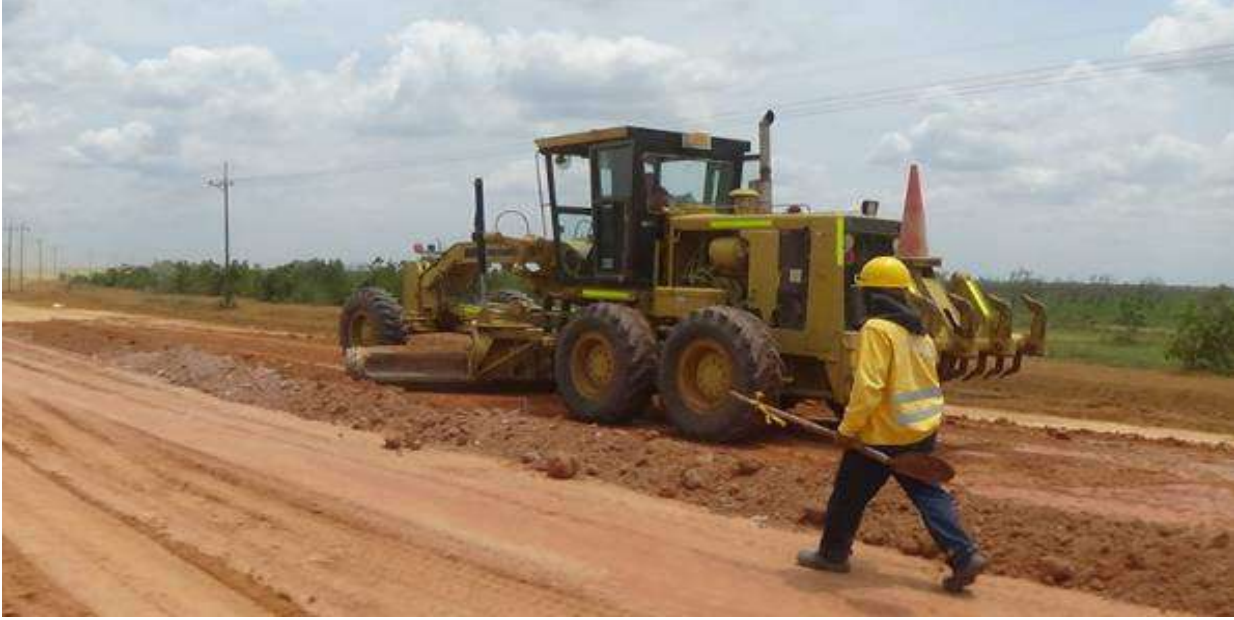
| Foto: 37<br>Descripción: Humectación del terraplén instalado en el K4+160 - K4+220 | | | | Foto: 38<br>Descripción: Instalación de terraplén estabilizado con cal del K4+240 | | | |

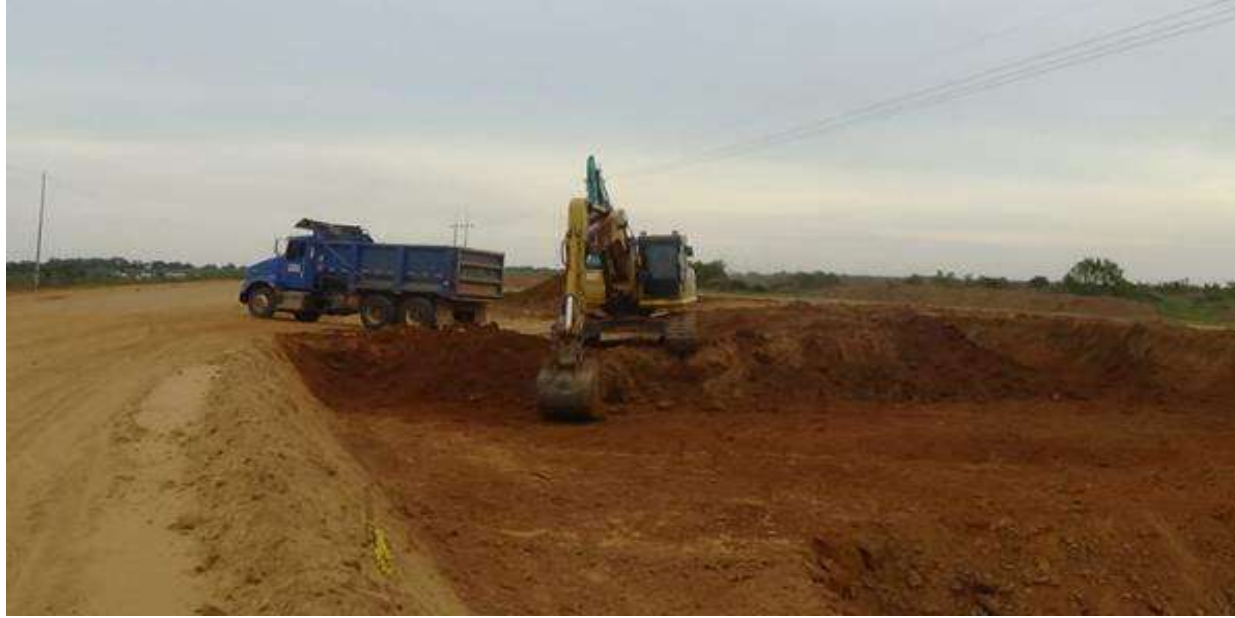
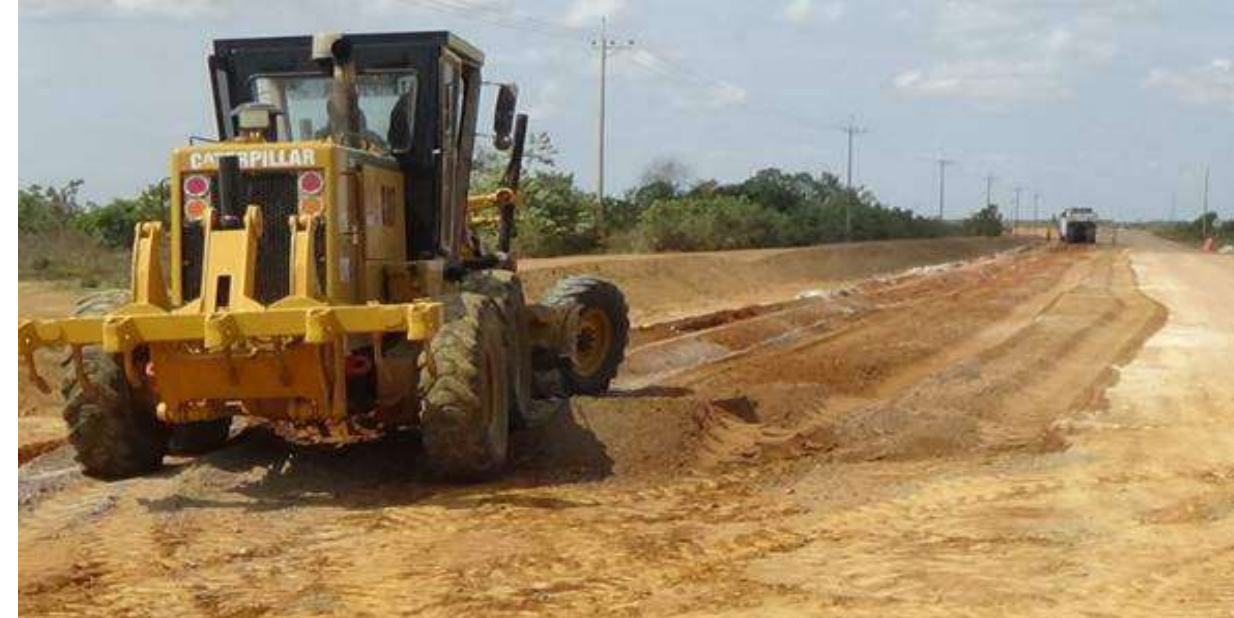
| Foto: 41<br>Descripción: Ampliación de canal MD k5+060 | | | | Foto: 42<br>Descripción: Instalación de material estabilizado con cal en el K3+890-4+040 | | | |
