## **INSTITUTO NACIONAL DE VÍAS DEPARTAMENTO DEL META**

**CONTRATO No.1065 DE 2021**

**“Interventoría para las obras de Mejoramiento, Mantenimiento, Gestión Predial, Social y Ambiental sostenible de la Conexión Pacífico-Orinoquía (Puente Arimena - Viento; Juriepe - Puerto Carreño), en los departamentos de Meta y Vichada, en el marco de la reactivación económica, mediante el Programa de Obra Pública "Vías para la Legalidad y la Reactivación Visión 2030". Módulo 2.”**

**INFORME MENSUAL No. 9  
MARZO 2022  
VIA PUENTE ARIMENA-EL VIENTO  
MUNICIPIOS PUERTO GAITAN  
VERSION 1**

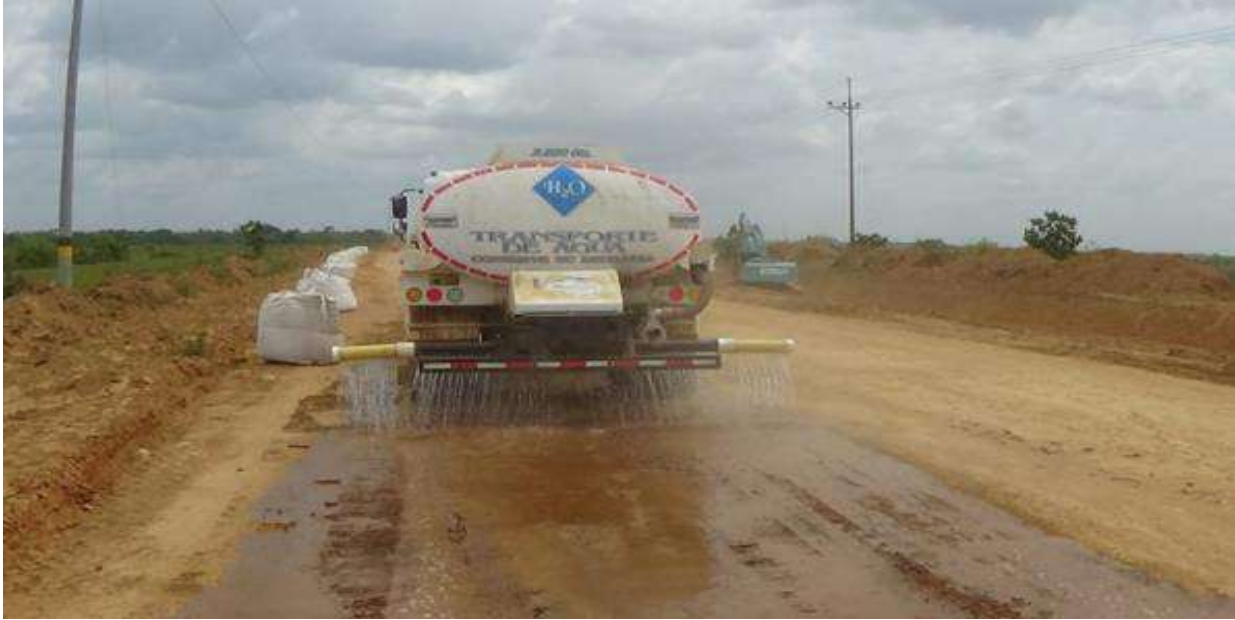
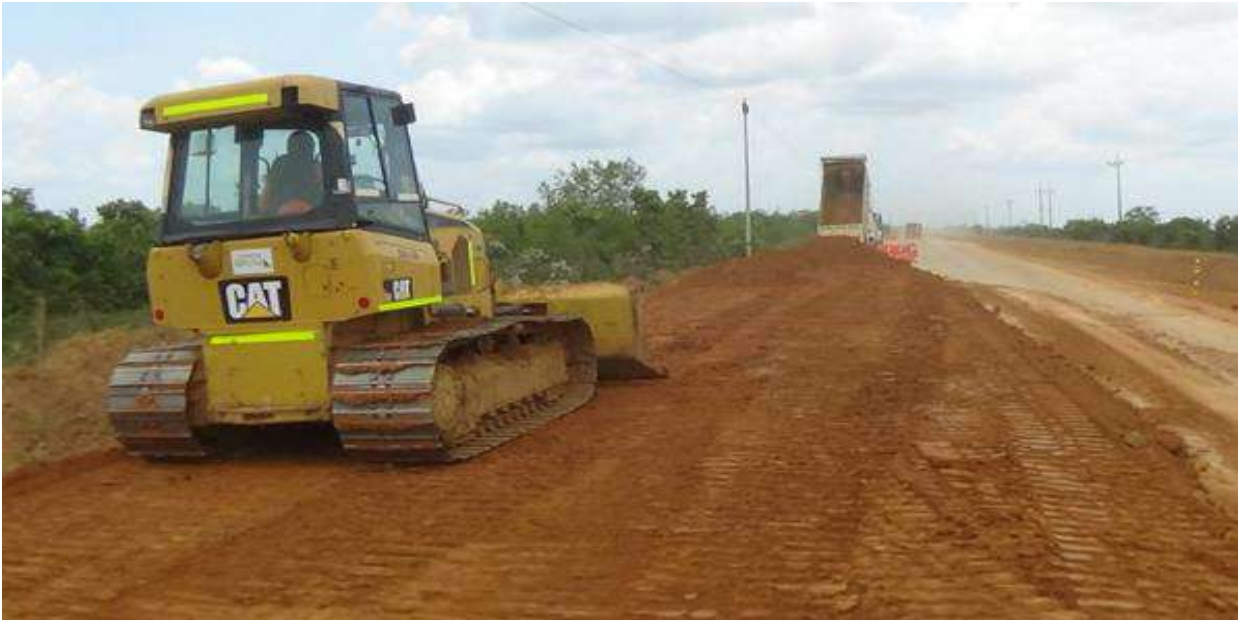
| Foto: 49<br>Descripción: Humectación del terraplén instalado. | | | | Foto: 50<br>Descripción: Extendido de terraplén instalado | | | | |

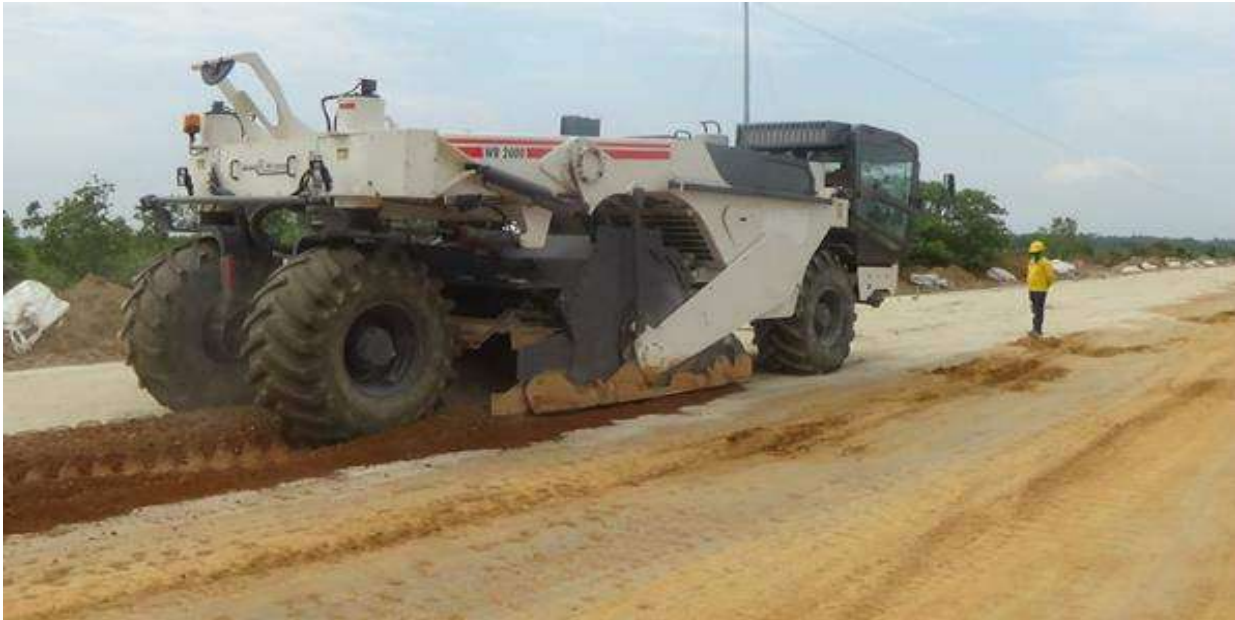
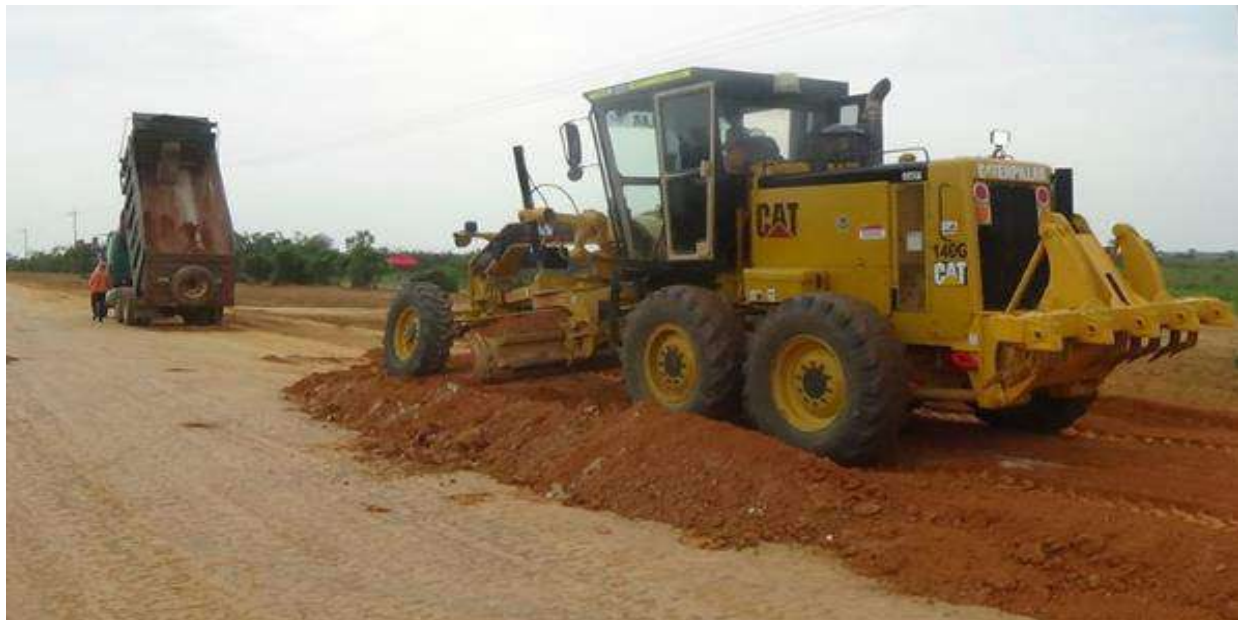
| Foto: 51<br>Descripción: Recicladora para terraplén instalado en el K4+410 | | | | Foto: 52<br>Descripción: Instalación corona de terraplén K3+470 - K3+600 MD | | | | |

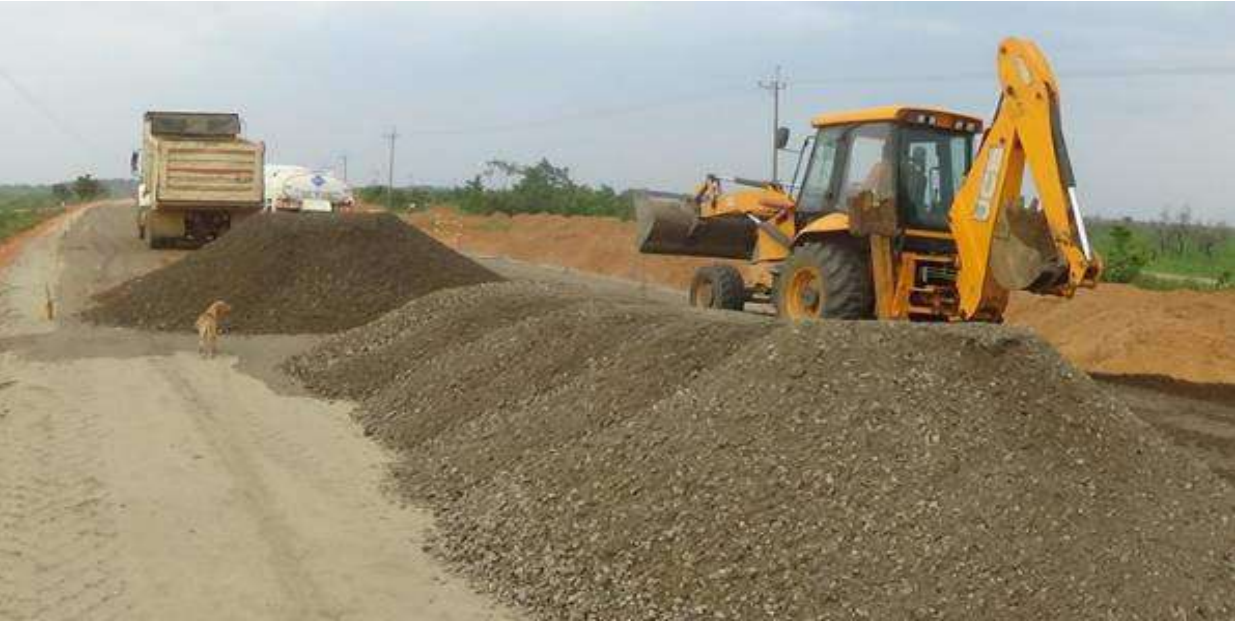
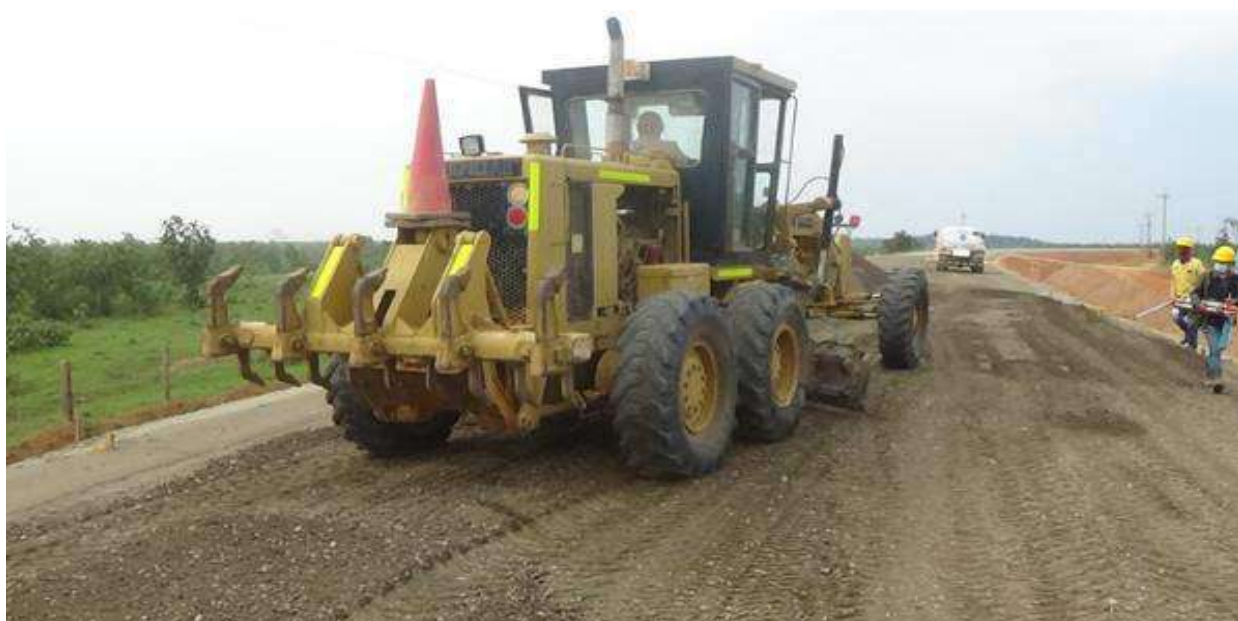
| Foto: 53<br>Descripción: Instalación de base granular K2+490 - K2+900 | | | | Foto: 54<br>Descripción: Extendido e instalación de base granular K2+490 - K2+900 | | | | |

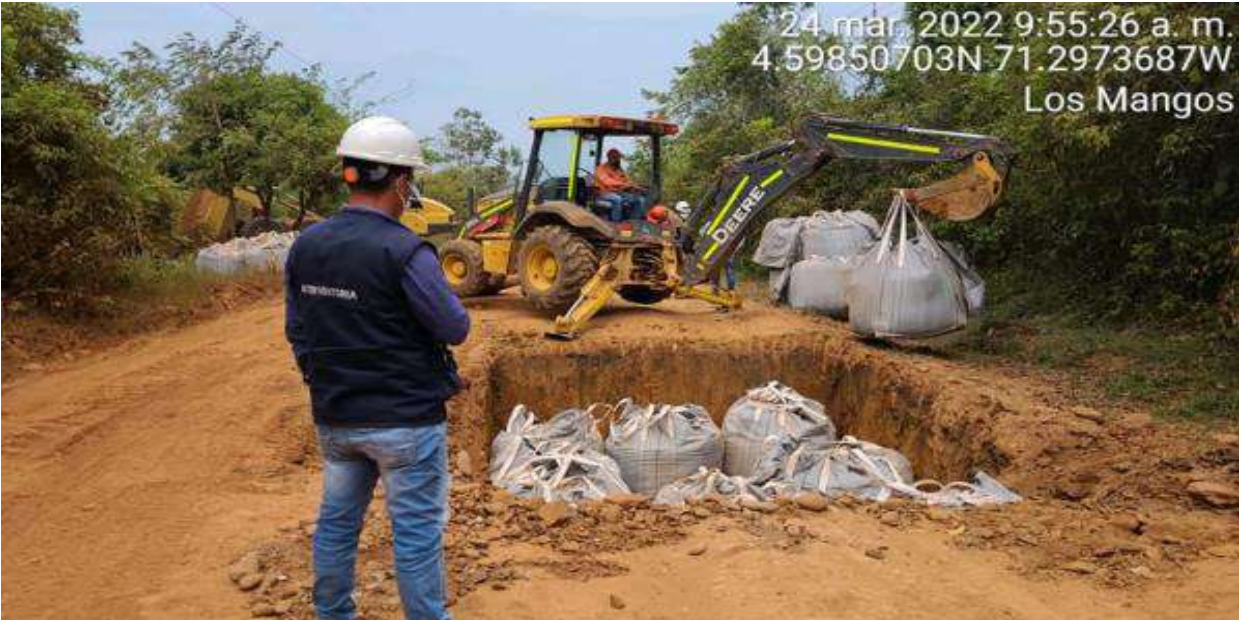
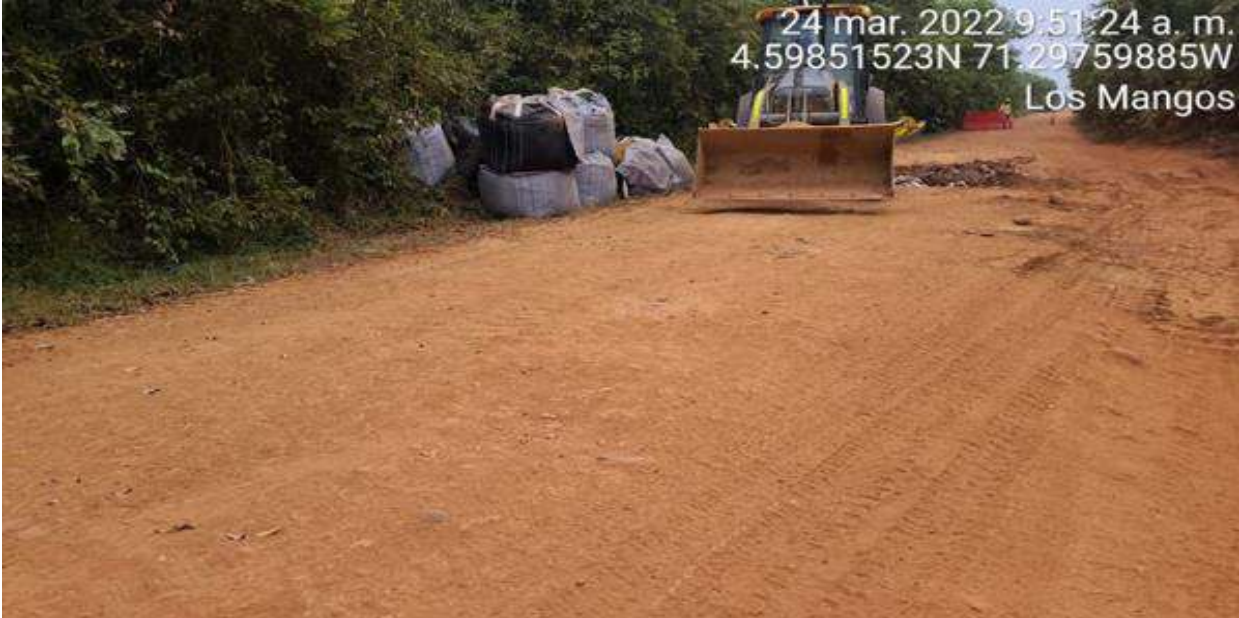
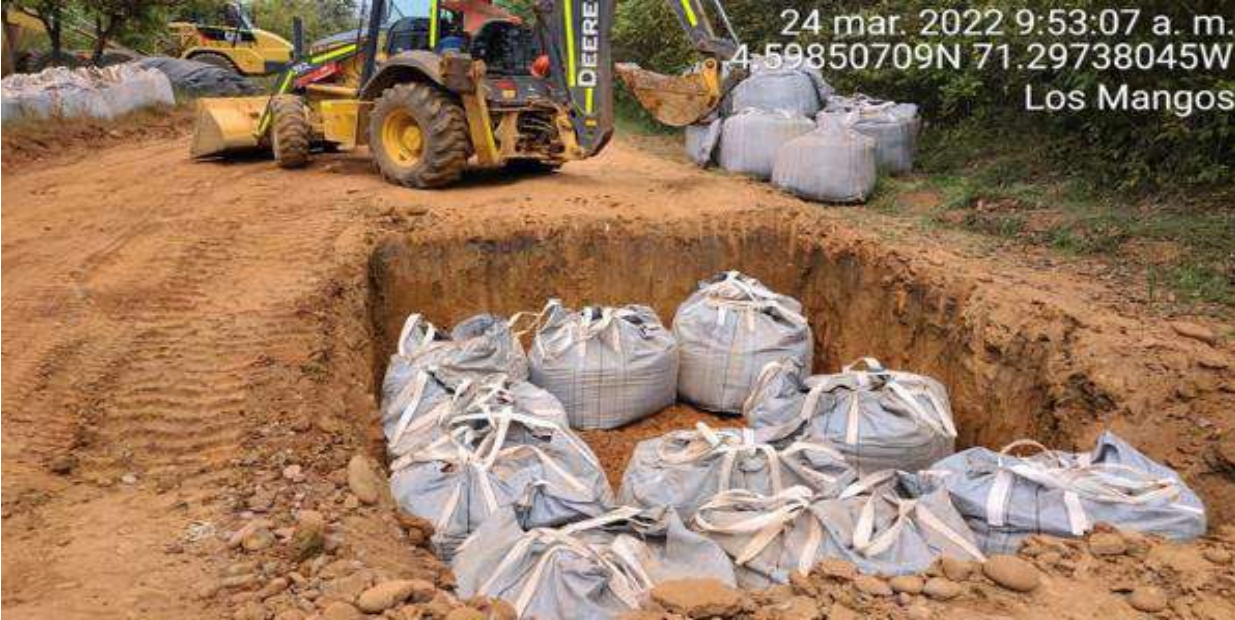
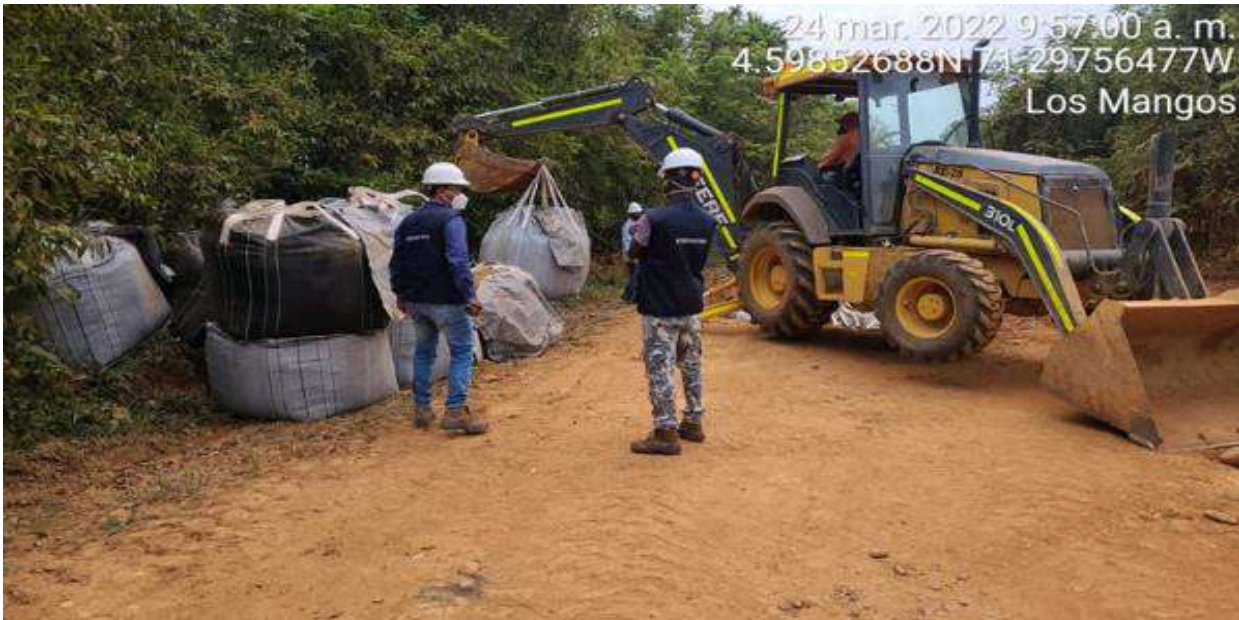
| Foto: 55<br>Descripción: Atención de un fallo en el sector los Mangos mediante geotextil y material de préstamo estabilizado con cal y geobag. | | | | Foto: 56<br>Descripción: Atención de un fallo en el sector los Mangos mediante geotextil y material de préstamo estabilizado con cal y geobag. | | | | |
| Foto: 57<br>Descripción: Atención de un fallo en el sector los Mangos mediante geotextil y material de préstamo estabilizado con cal y geobag. | | | | Foto: 58<br>Descripción: Atención de un fallo en el sector los Mangos mediante geotextil y material de préstamo estabilizado con cal y geobag. | | | | |

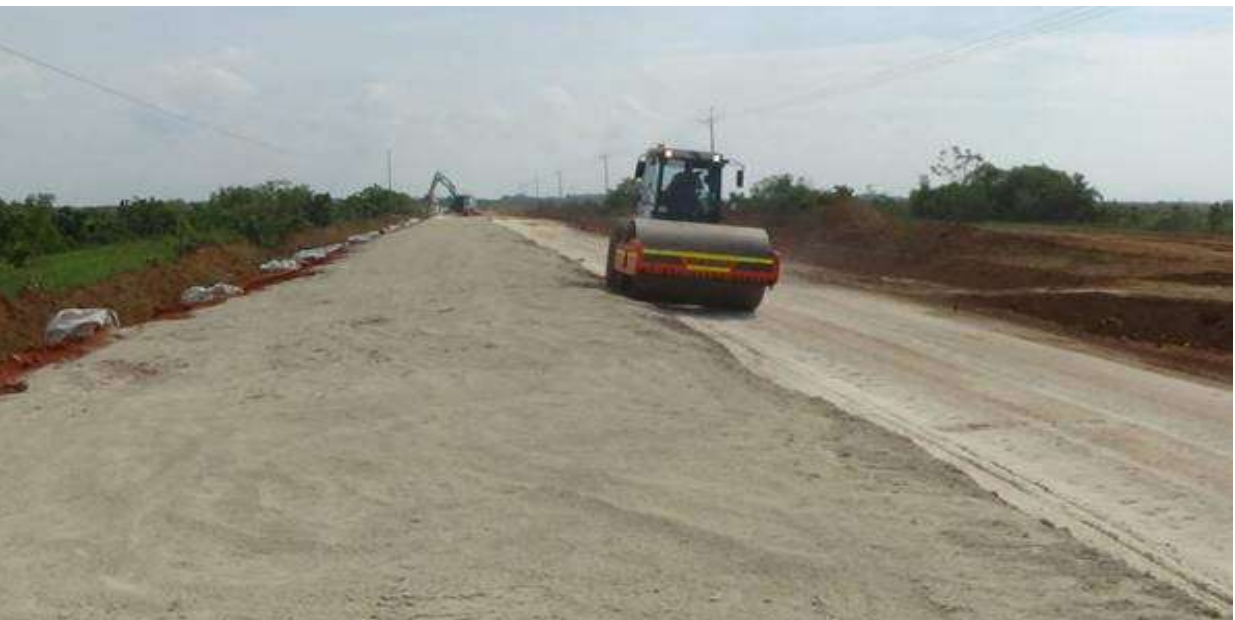
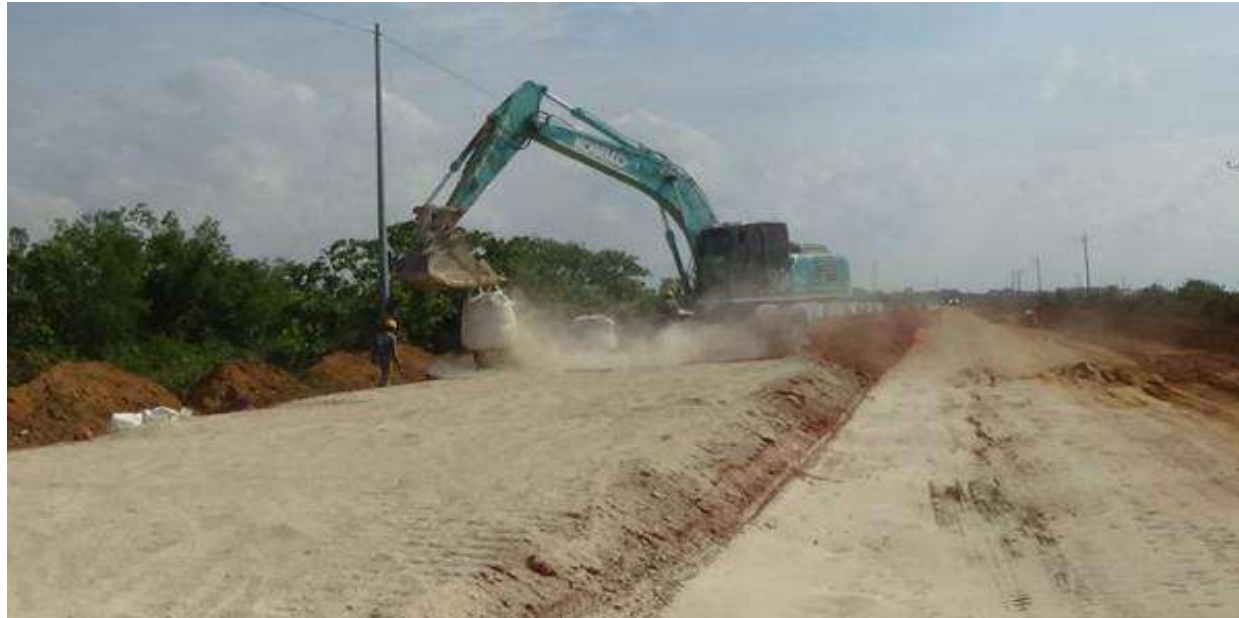
| Foto: 59<br>Descripción: Instalación de cal al material de préstamo entre el K4+410 - K4+680. | | | | Foto: 60<br>Descripción: Instalación de cal al material de préstamo entre el K4+410 - K4+680. | | | | |

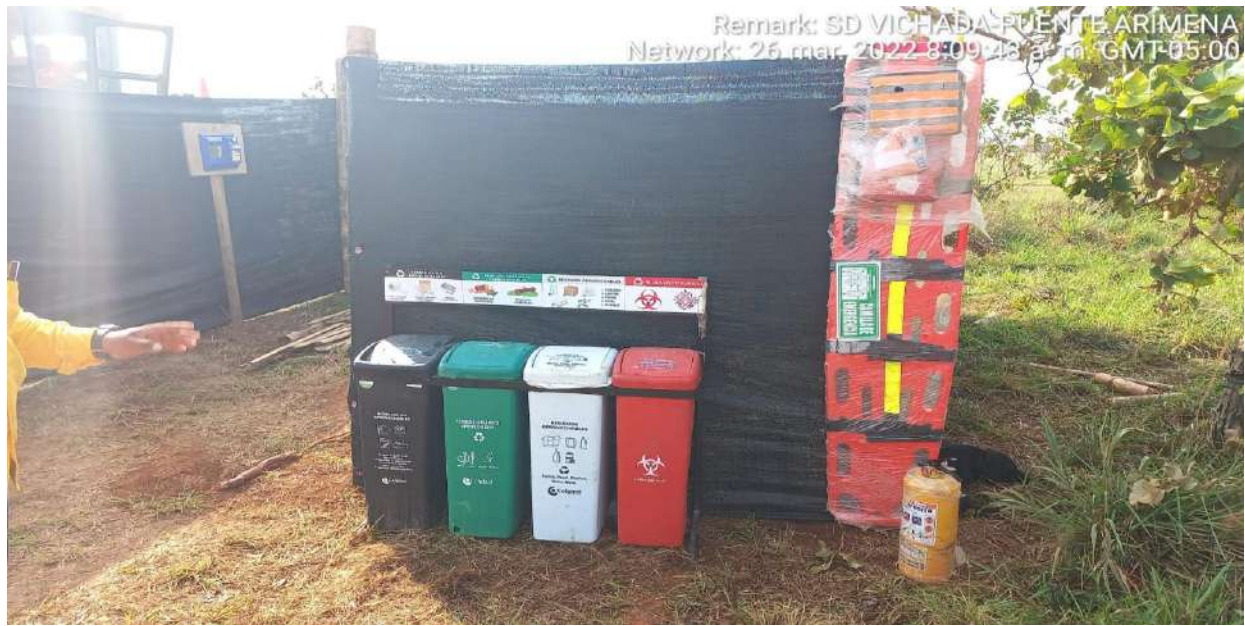
| Descripción: Instalacion de puntos de acapio para separacion de residuos generados | | Descripción: Traslado de residuos solidos a lugares correpondientes | | | |

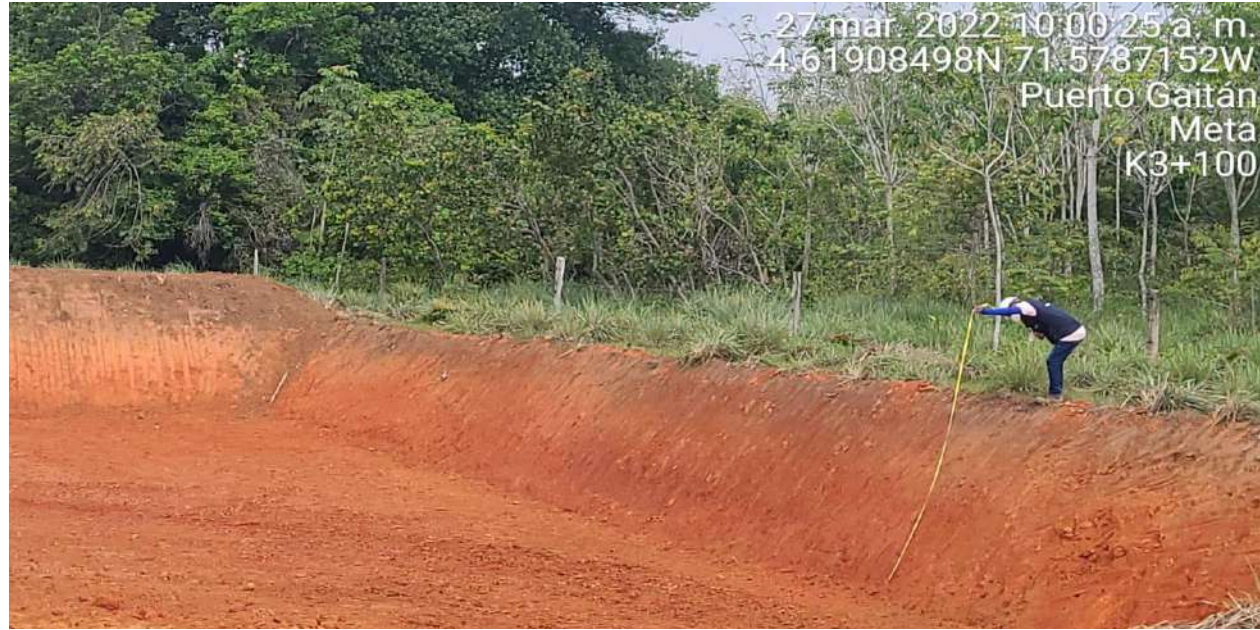
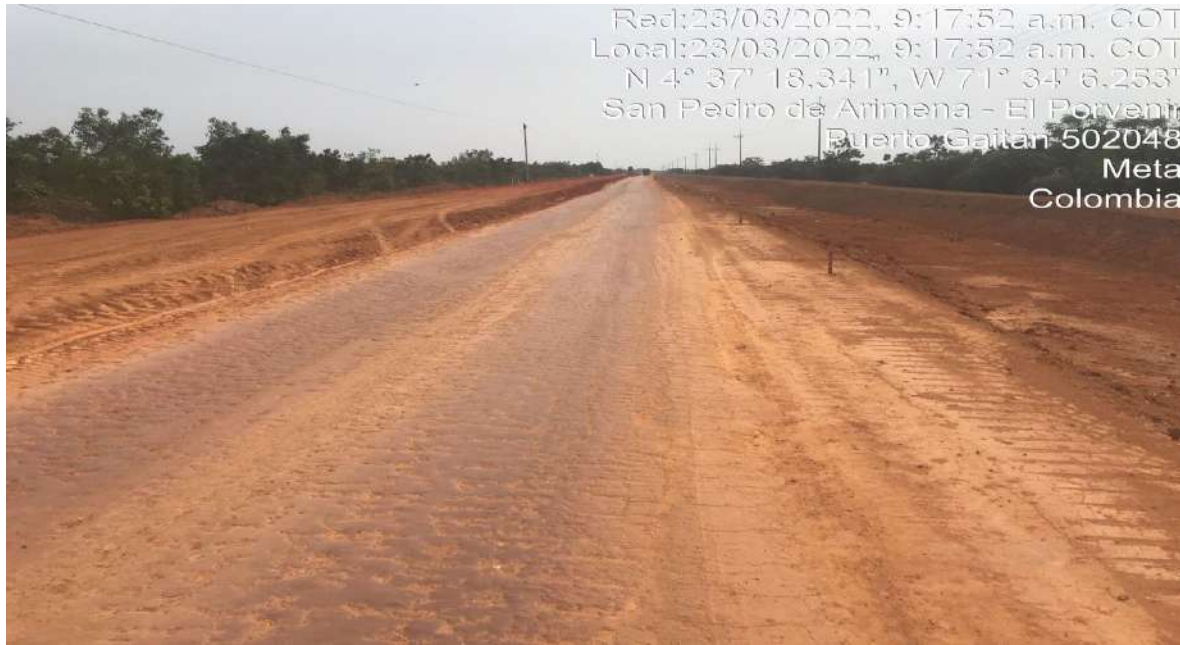
| Descripción: Estado del proceso del reservorio | | Descripción: Estado de la via - Disminucion de material particulado | | | |
